# Asbestinventarisatattest

Bosstraat 128, 2861 Sint-Katelijne-Waver

Attestnummer : 20260121-000348.000

Uitgegeven op : 21.01.2026

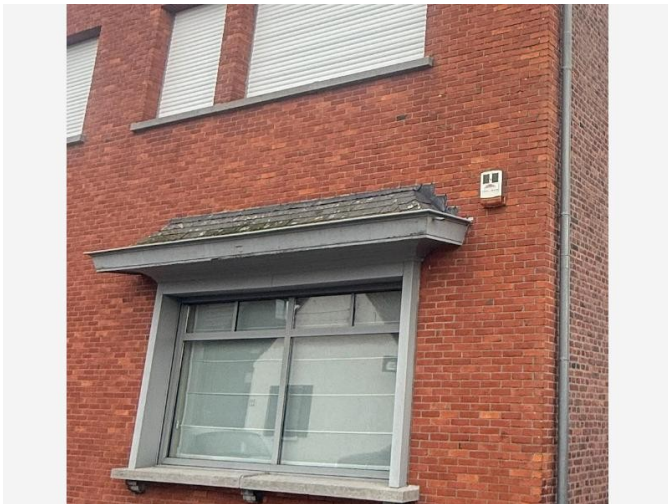
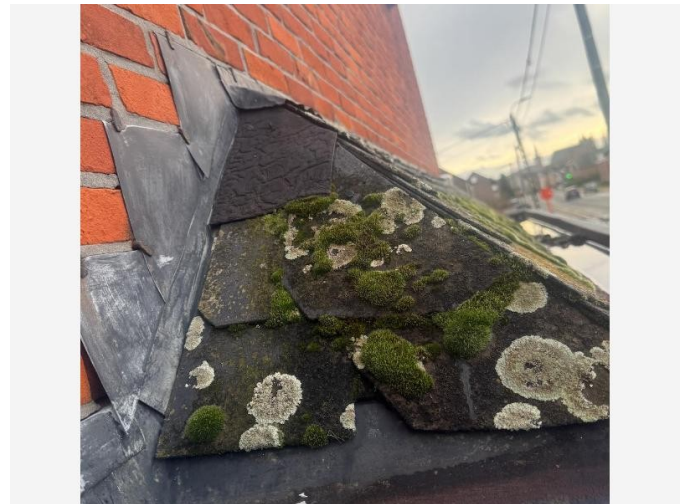
Overzichtsfoto

Detailfoto

| Eindbeoordeling materiaalrisico | Verhoogd materiaalrisico en/of verhoogde kans op vezelvrijgave |

| Gebondenheid | Categorie 1: hechtgebonden in oorsprong |
| Asbestsoort (vezeltype) | Alleen chrysotiel |
| Asbestconcentratie | Laag (< 50%) |
| Afschermingsgraad van het gehele materiaal | Geheel of deels vrij aan de buitenlucht |
| Toestand van het materiaal | Matig beschadigd, matig verweerd |

| # | Type | Referentie | Resultaat |
|---|---|---|---|
| 1.1 | Puntmonster | M05 | Chrysotiel |

| Beschrijving | Leien boven raam voorgevel |
| Asbestmateriaal | Dak- en gevelbekleding - Lei, shingle |

Het asbestmateriaal valt onder de mijlpaal van 2034.

Verwijderen

- Zorg voor een veilig beheer. Vermijd het beschadigen van het asbestmateriaal. Controleer de toestand jaarlijks op wijzigingen.
- Verwijder dit asbestmateriaal zo snel mogelijk. Volg de toestand goed op.

- Eenvoudige handelingen: mag via doe-het-zelf of door werknemer(s) met opleidingsattest eenvoudige handelingen  
Deze toepassing kan door een aannemer die over een opleidingsattest eenvoudige handelingen beschikt of door een particulier (doe-het-zelf), verwijderd worden indien er geen verhoogd risico op vrijgave van asbestvezels (max. concentratie 0,01 vezels/cm<sup>3</sup> - CODEX Art. VI.3-54) ontstaat en de toepassing voorafgaand en tijdens wordt gefixeerd/bevochtigd; de individuele elementen zonder machinale werktuigen en zonder breken of gooien een voor een losgemaakt worden; en ten slotte luchtdicht en dubbelverpakt (conform de richtlijnen van het recyclagepark) weggevoerd worden naar een erkend afvalpunt (recyclagepark).

In de zone mogen geen derden en/of minderjarigen aanwezig zijn en moet elke betrokken persoon steeds gepaste persoonlijke beschermingsmiddelen (FFP3 wegwerpmasker of halfgelaadsmasker met P3 filter +

wegwerphandschoenen + beschermkledij, overall CAT III type 5/6) dragen + afspoelbaar schoeisel)

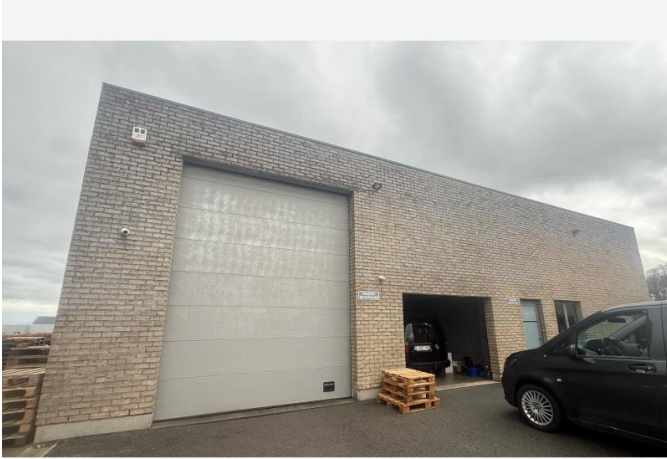
*Situeringsfoto*

**Bouwjaar:** 2005

*Constructies gebouwd vanaf 2001 moeten niet onderzocht worden*

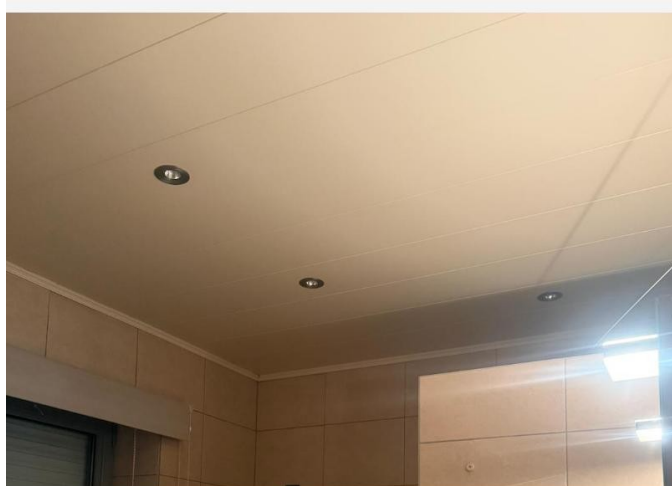
Situeringsfoto

Achter het vals plafond zouden mogelijks asbestverdachte toepassingen aanwezig kunnen zijn.

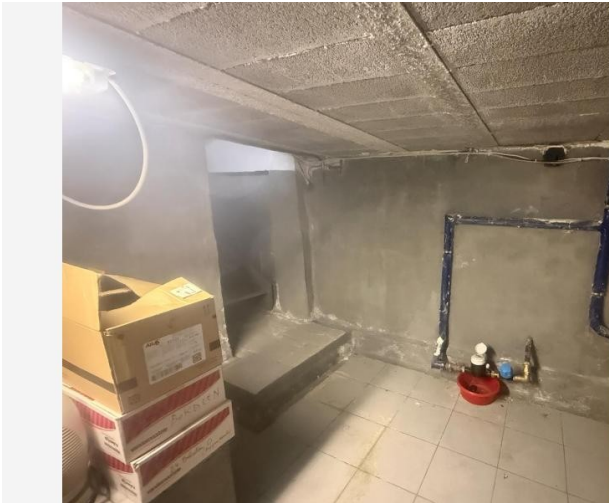
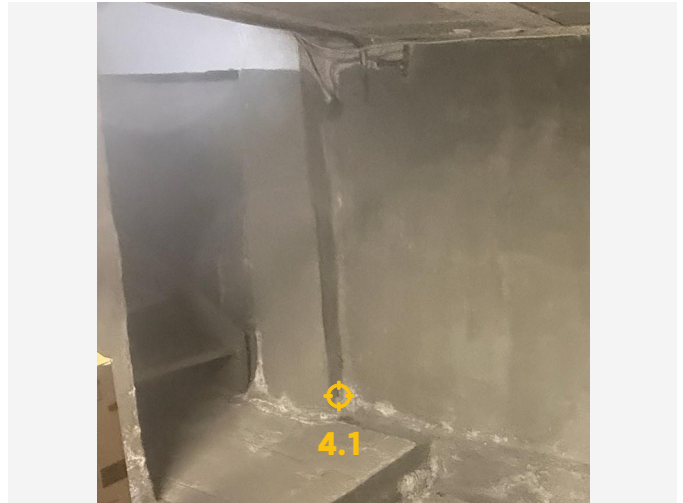
## Fiche 4: Cementsmeerlaag kelder

Geen asbest

| # | Type | Referentie | Resultaat |
|---|---|---|---|
| 4.1 | Mengmonster | M03 | Geen asbest |

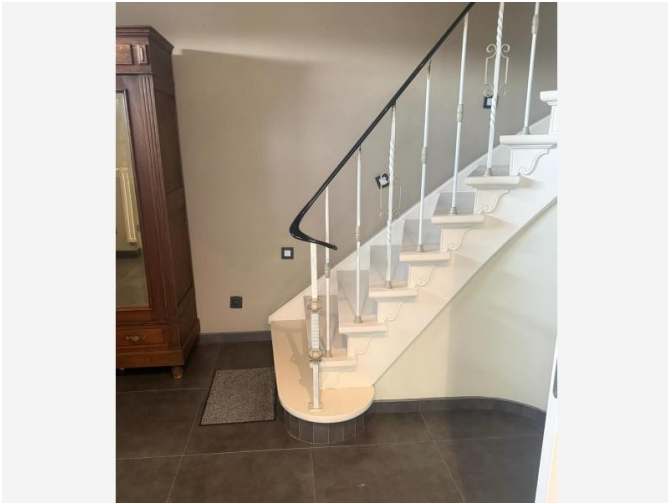
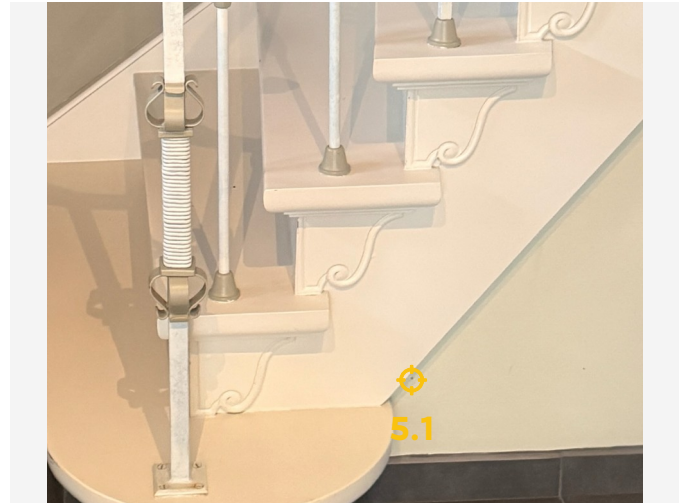
## Fiche 5: pleister muren

Geen asbest

| # | Type | Referentie | Resultaat |
|---|---|---|---|
| 5.1 | Mengmonster | M01 | Geen asbest |

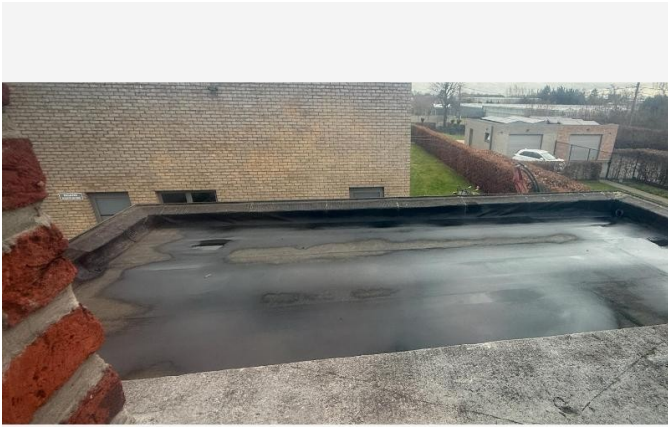
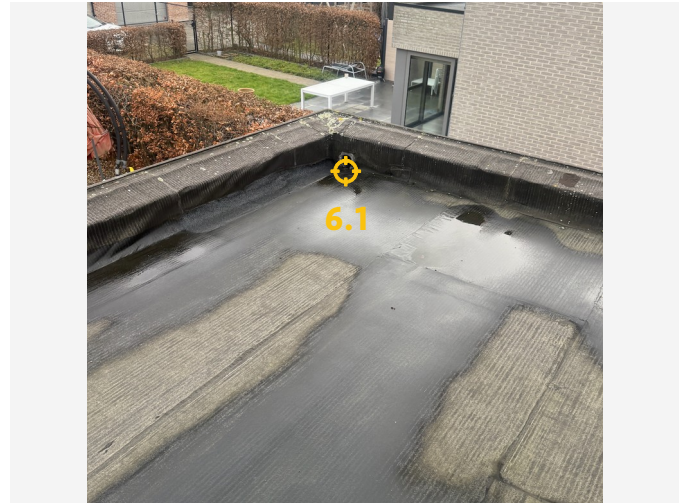
## Fiche 6: Roofing hoofdgebouw

Geen asbest

| # | Type | Referentie | Resultaat |
|---|---|---|---|
| 6.1 | Puntmonster | M02 | Geen asbest |

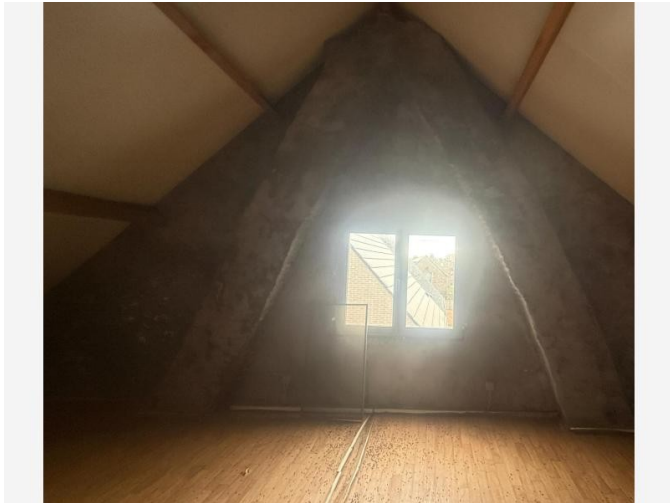
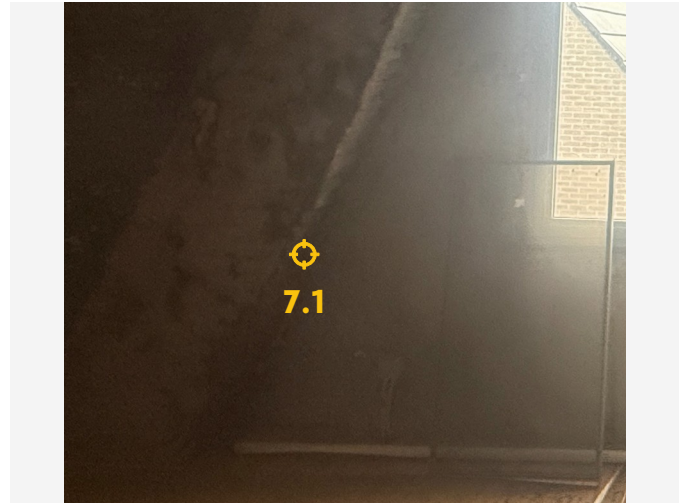
## Fiche 7: Cementsmeerlaag zolder

Geen asbest

| # | Type | Referentie | Resultaat |
|---|---|---|---|
| 7.1 | Mengmonster | M04 | Geen asbest |

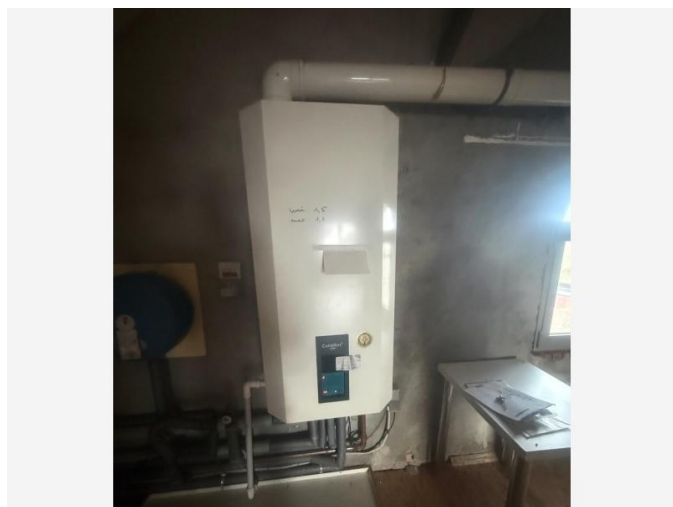
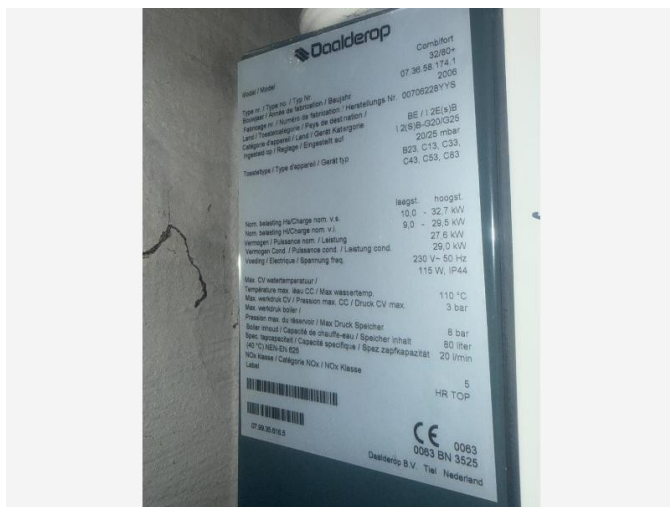
### Fiche 8: CV (zolder)

| Beschrijving | Notitie | Terug te vinden op plannen |
|---|---|---|
| Fiche 8: CV (zolder) | bouwjaar : 2006 | Plan 1.4: Zolder |

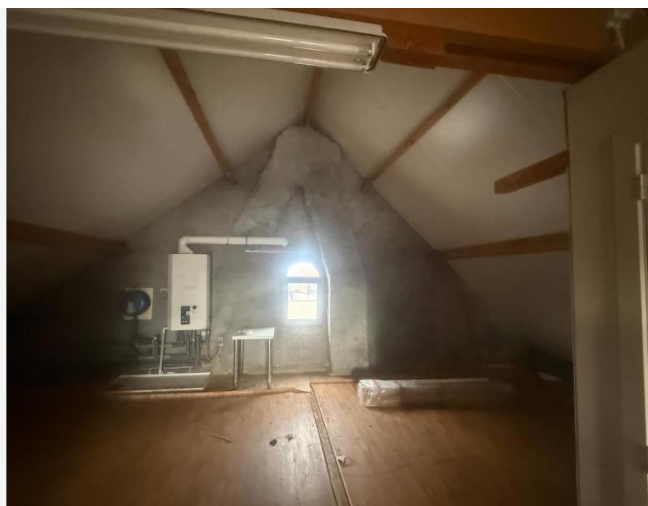
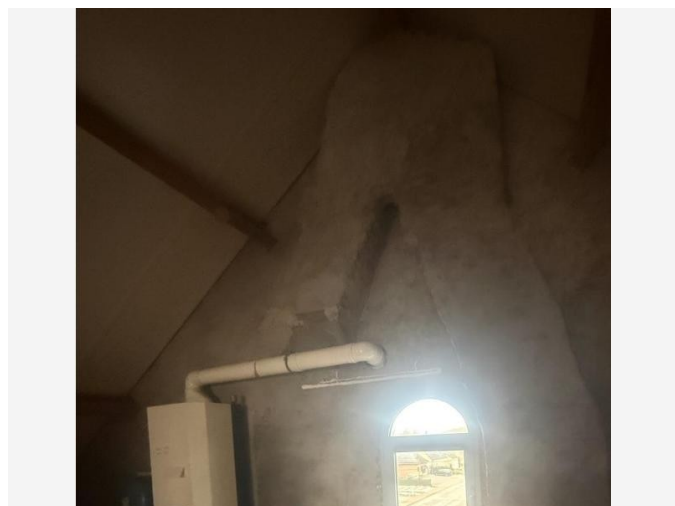
## Fiche 10: onderdak

| Beschrijving | Notitie | Terug te vinden op plannen |
|---|---|---|
| Fiche 10: onderdak | Dak volledig vernieuwd in 2010 : in principe zouden er geen asbestverdachte toepassingen aanwezig mogen zijn. | Plan 1.4: Zolder |
