# Asbestinventarisatattest

Cardijnlaan 62, 2221 Heist-op-den-Berg

Attestnummer : 20260304-000475.000

**Asbestveilig** (maar niet asbestvrij)

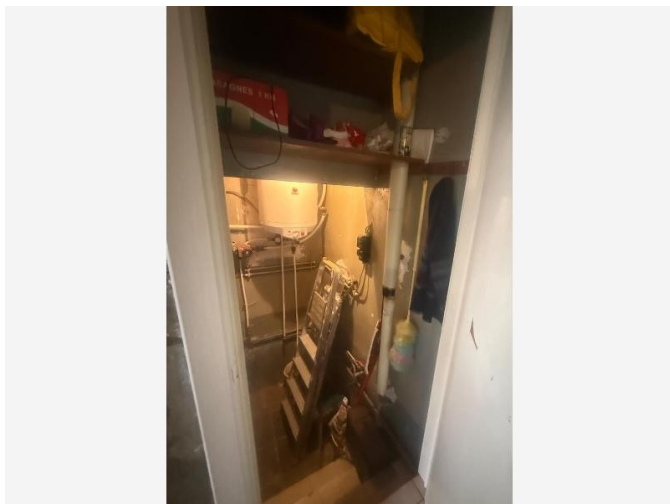
Het asbestmateriaal valt onder de mijlpaal van 2040.

Zorgvuldig beheren

| Eindbeoordeling materiaalrisico | Zeer laag materiaalrisico en/of zeer lage kans op vezelvrijgave |

| Asbestsoort (vezeltype) | Crocidoliet aanwezig |
| Toestand van het materiaal | Onbeschadigd, niet verweerd |

| Beschrijving | Elektrische toepassingen |
| Asbestmateriaal | Plaat, paneel, tablet - Type Bakeliet |

- Zorg voor een veilig beheer. Vermijd het beschadigen van het asbestmateriaal. Controleer de toestand jaarlijks op wijzigingen.
- Voer bijkomende staalname(s) uit.

- Eenvoudige handelingen: mag via doe-het-zelf of door werknemer(s) met opleidingsattest eenvoudige handelingen  
Deze toepassing kan door een aannemer die over een opleidingsattest eenvoudige handelingen beschikt of door een particulier (doe-het-zelf), verwijderd worden indien er geen verhoogd risico op vrijgave van asbestvezels (max. concentratie 0,01 vezels/cm<sup>3</sup> - CODEX Art. VI.3-54) ontstaat en de toepassing voorafgaand en tijdens wordt gefixeerd; de individuele elementen zonder machinale werktuigen en zonder breken of gooien een voor een losgemaakt worden; en ten slotte luchtdicht en dubbelverpakt (conform de richtlijnen van het recyclagepark) weggevoerd worden naar een erkend afvalpunt (recyclagepark).

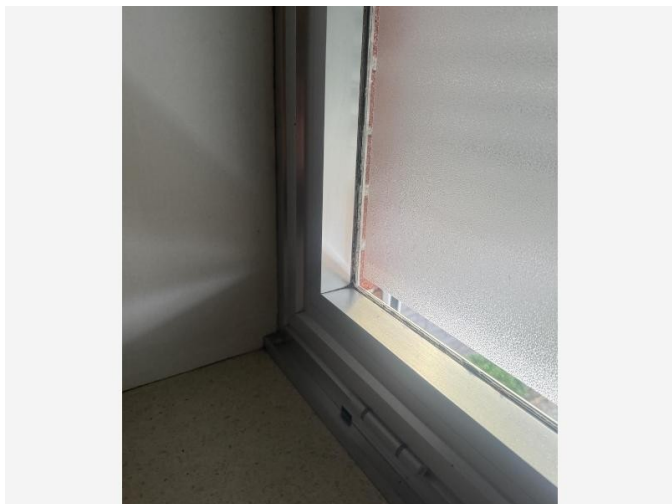
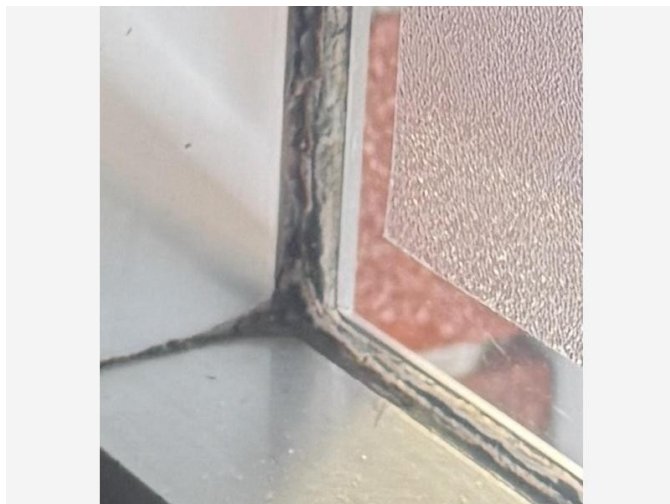
Het asbestmateriaal valt onder de mijlpaal van 2040.

Zorgvuldig beheren

| Eindbeoordeling materiaalrisico | Laag materiaalrisico en/of verlaagde kans op vezelvrijgave |

| Asbestsoort (vezeltype) | Amfibool aanwezig, uitgezonderd crocidoliet |
| Toestand van het materiaal | Licht beschadigd, licht verweerd. Intact calciumsilicaatmateriaal of categorie III 'gebondenheid' |

| Beschrijving | mastiek tussen glas en alu |
| Asbestmateriaal | In-situ afwerkingslagen - Pasta, stopverf, voegsel, stopsel, vulsel, mastiek, kitten, ... |

- Zorg voor een veilig beheer. Vermijd het beschadigen van het asbestmateriaal. Controleer de toestand jaarlijks op wijzigingen.
- Voer bijkomende staalname(s) uit.

- Eenvoudige handelingen: mag via doe-het-zelf of door werknemer(s) met opleidingsattest eenvoudige handelingen  
De saneerder motiveert de verwijderingsmethode in het werkplan. Verwijdering met puntafzuiging dmv een stofzuiger met absoluut filter of methode inslijpen baksteen . Oud raamwerk word gerecycleerd , er mogen geen restanten aan het raamwerk achter blijven.  
Zie ook link Zie <https://ovam.vlaanderen.be/wie-mag-wat-verwijderen>  
<https://ovam.vlaanderen.be/voorzorgsmaatregelen-bij-asbestverwijdering>

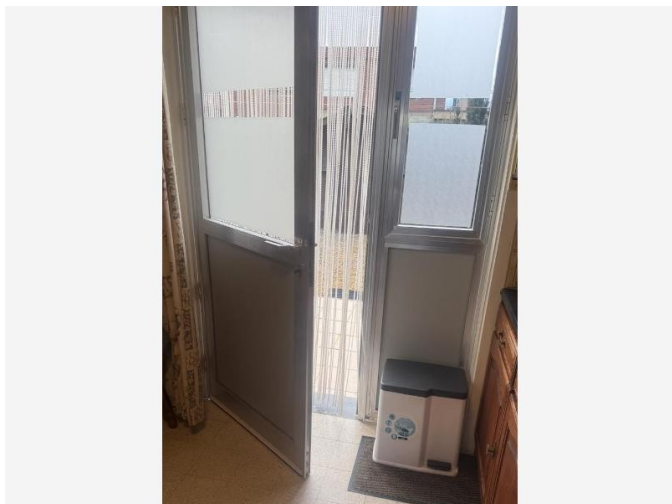
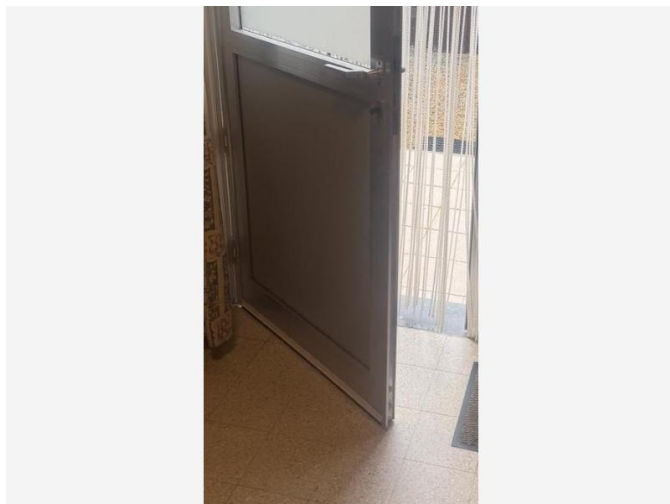
Het asbestmateriaal valt onder de mijlpaal van 2040.

Zorgvuldig beheren

| Eindbeoordeling materiaalrisico | Laag materiaalrisico en/of verlaagde kans op vezelvrijgave |

| Asbestsoort (vezeltype) | Amfibool aanwezig, uitgezonderd crocidoliet |
| Toestand van het materiaal | Onbeschadigd, niet verweerd |

| Beschrijving | Glasalplaten deur/raam |
| Asbestmateriaal | Plaat, paneel, tablet - Geëmailleerd, type Glasal |

- Zorg voor een veilig beheer. Vermijd het beschadigen van het asbestmateriaal. Controleer de toestand jaarlijks op wijzigingen.
- Voer bijkomende staalname(s) uit.

- Eenvoudige handelingen: mag via doe-het-zelf of door werknemer(s) met opleidingsattest eenvoudige handelingen  
Deze toepassing kan door een aannemer die over een opleidingsattest eenvoudige handelingen beschikt of door een particulier (doe-het-zelf), verwijderd worden indien er geen verhoogd risico op vrijgave van asbestvezels (max. concentratie 0,01 vezels/cm<sup>3</sup> - CODEX Art. VI.3-54) ontstaat en de toepassing voorafgaand en tijdens wordt gefixeerd/bevochtigd; de individuele elementen zonder machinale werktuigen en zonder breken of gooien een voor een losgemaakt worden; en ten slotte luchtdicht en dubbelverpakt (conform de richtlijnen van het recyclagepark) weggevoerd worden naar een erkend afvalpunt (recyclagepark).

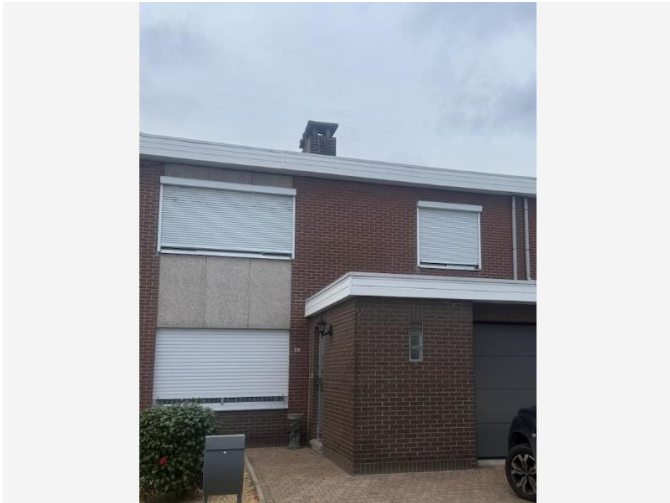
*Situeringsfoto*

**Reden:** Het te onderzoeken materiaal situeert zich hoger dan 3,50 m te rekenen vanaf een veilige ondergrond

**Uitleg van de asbestdeskundige:** Hoogte is hoger dan 3,5m.

Op het dak zouden er mogelijk asbestverdachte toepassingen aanwezig kunnen zijn.

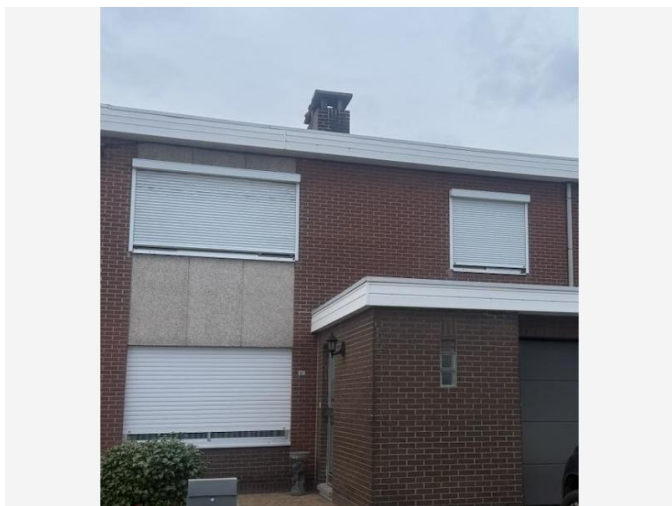
*Situeringfoto*

**Reden:** Het te onderzoeken materiaal situeert zich hoger dan 3,50 m te rekenen vanaf een veilige ondergrond

**Uitleg van de asbestdeskundige:** Hoogte is hoger dan 3,50m.

Visueel niet asbestverdacht.

In de schoorsteen zelf zouden er mogelijk asbestverdachte toepassingen aanwezig zijn.

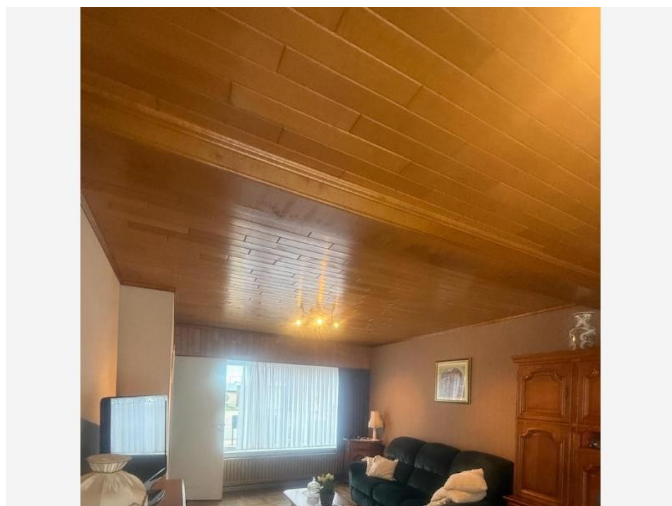
Situeringsfoto

Achter het vals plafond zouden er asbestverdachte toepassing kunnen zijn.

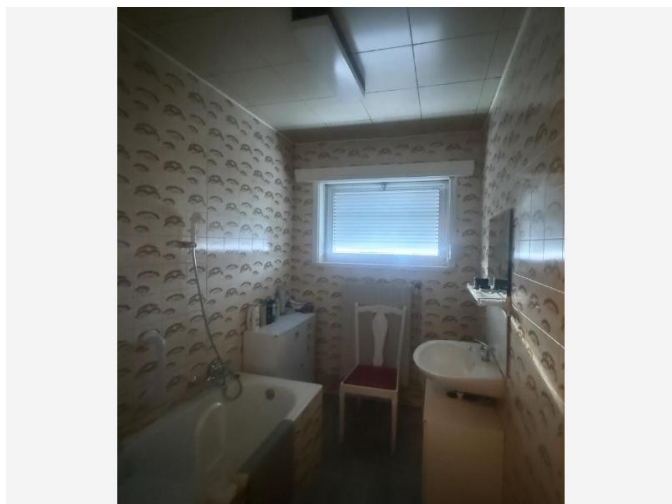
Situeringsfoto

Achter de tegels zouden er asbestverdachte toepassingen aanwezig kunnen zijn (lijm, cement,...).

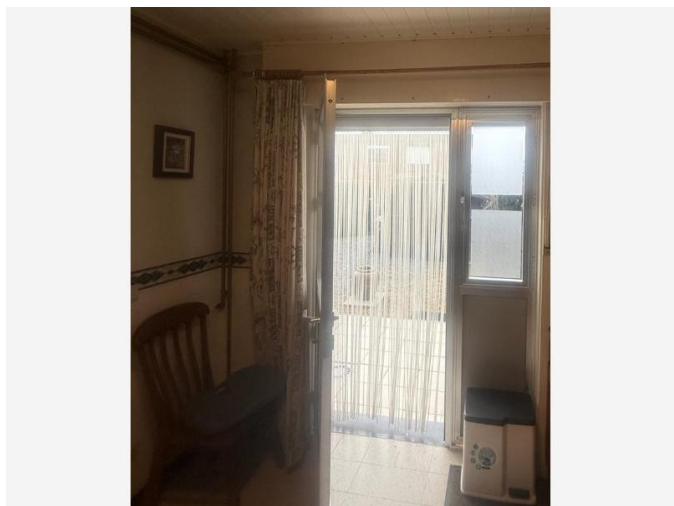
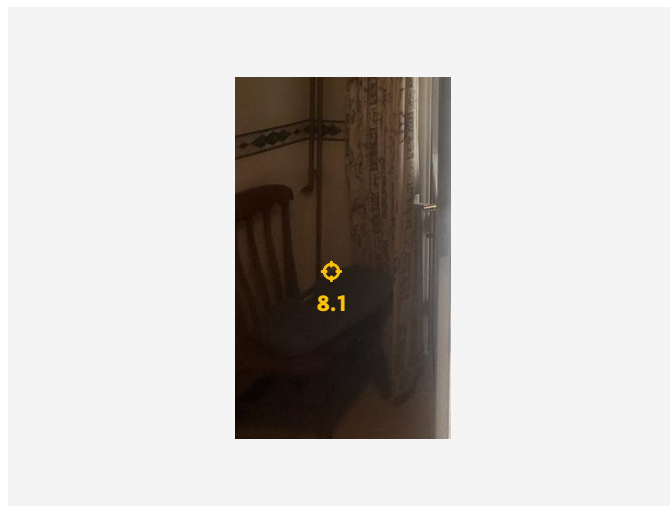
## Fiche 8: Pleister muren

Geen asbest

| # | Type | Referentie | Resultaat |
|---|---|---|---|
| 8.1 | Mengmonster | M01 | Geen asbest |

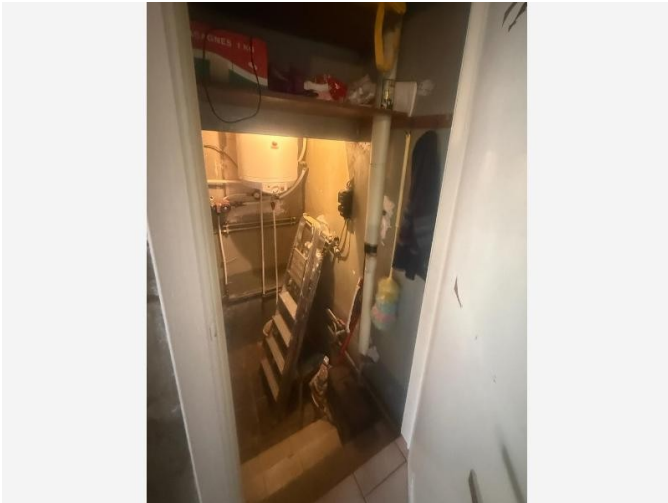
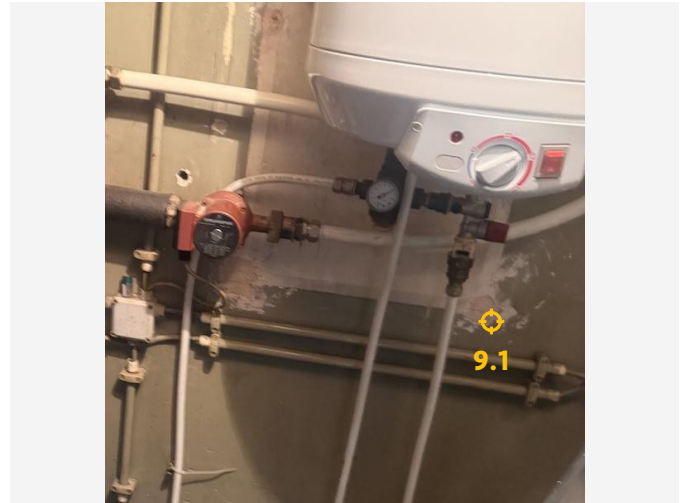
## Fiche 9: Cementering kelder

Geen asbest

| # | Type | Referentie | Resultaat |
|---|---|---|---|
| 9.1 | Mengmonster | M05 | Geen asbest |

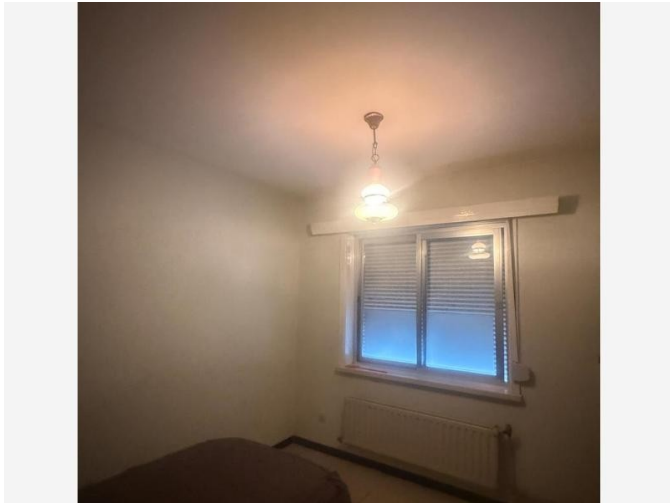
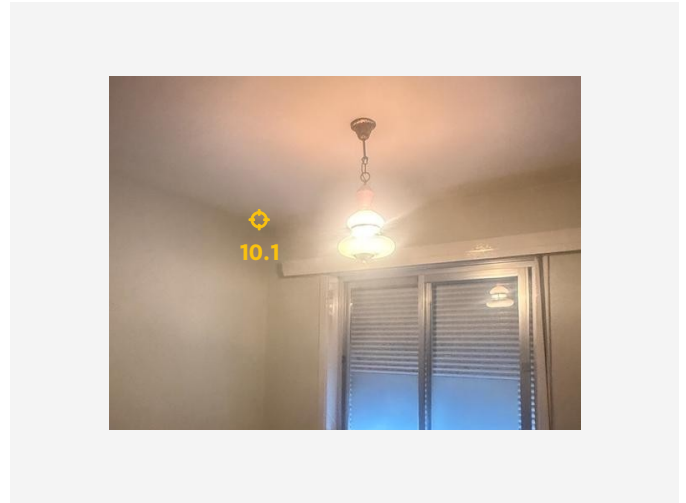
## Fiche 10: Pleister plafond

Geen asbest

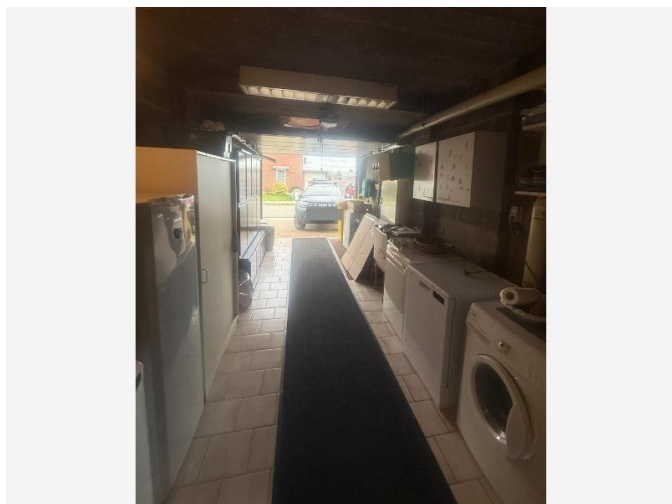
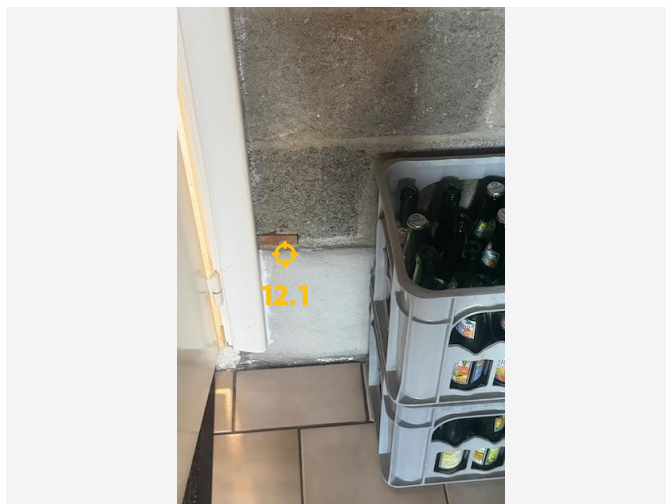
## Fiche 12: Cementering garage

Geen asbest

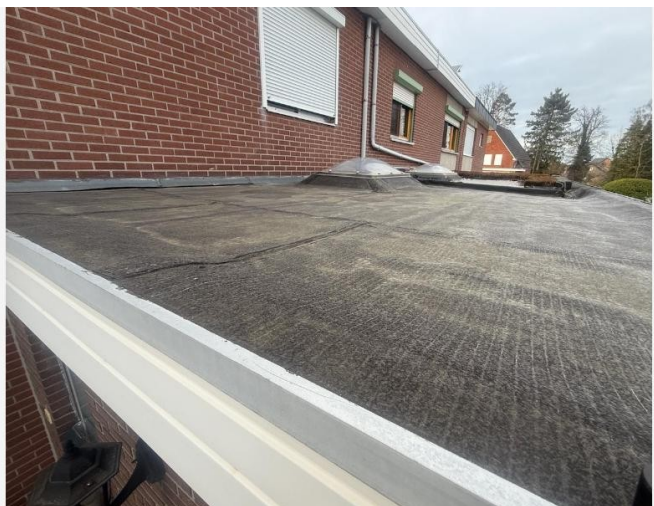
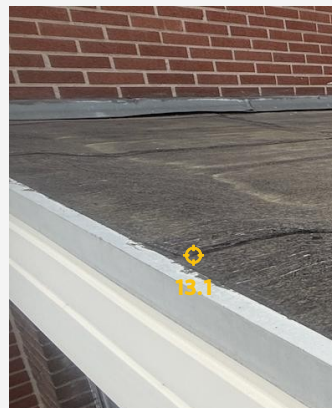
## Fiche 13: Roofing garage

Geen asbest

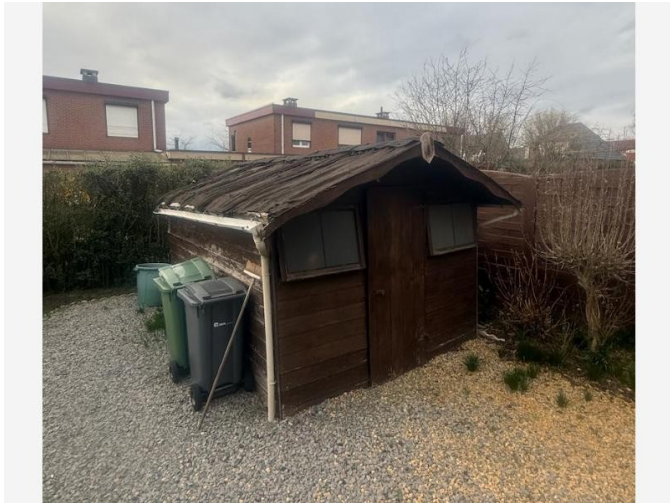
## Fiche 14: Dakbedekking tuin

Geen asbest
