# Asbestinventarisatattest

Kapelstraat 75, 2223 Heist-op-den-Berg

Attestnummer : 20260304-000398.000

Uitgegeven op : 04.03.2026

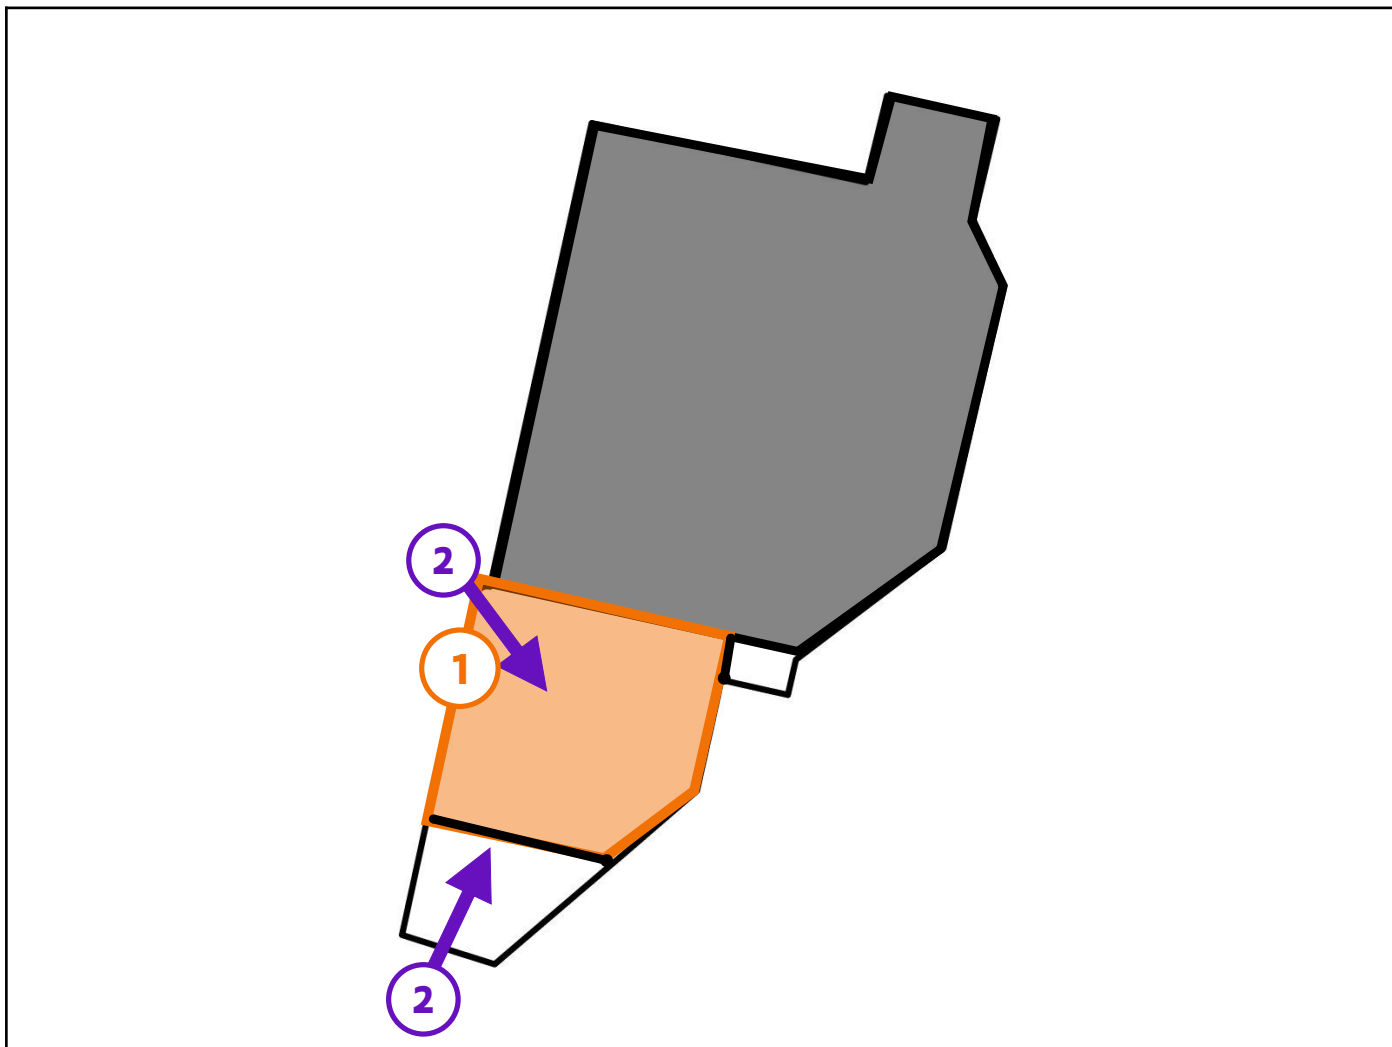
## Plan 1.5: Bovenaanzicht

| Beschrijving | Type | Actie |
|---|---|---|
| 1. dakleien | Asbestmateriaal | <a href="#">Verwijderen</a> |
| 2. schoorstenen | Beperking | - |

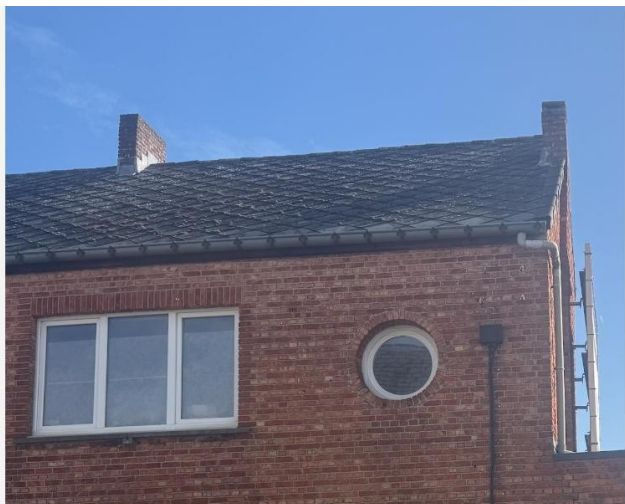
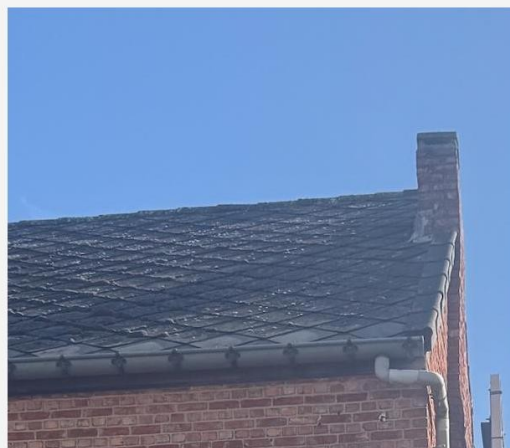
| Eindbeoordeling materiaalrisico | Verhoogd materiaalrisico en/of verhoogde kans op vezelvrijgave |

| Gebondenheid | Categorie 1: hechtgebonden in oorsprong |
| Asbestsoort (vezeltype) | Crocidoliet aanwezig |
| Asbestconcentratie | Laag (< 50%) |
| Afschermingsgraad van het gehele materiaal | Geheel of deels vrij aan de buitenlucht |
| Toestand van het materiaal | Matig beschadigd, matig verweerd |

| Beschrijving | dakleien |
| Asbestmateriaal | Dak- en gevelbekleding - Lei, shingle |
| Hoeveelheid (oppervlakte - aantal) | • 50,00 m <sup>2</sup> - 1 stuk |

Het asbestmateriaal valt onder de mijlpaal van 2034.

Verwijderen

- Zorg voor een veilig beheer. Vermijd het beschadigen van het asbestmateriaal. Controleer de toestand jaarlijks op wijzigingen.
- Verwijder dit asbestmateriaal zo snel mogelijk. Volg de toestand goed op.
- Voer bijkomende staalname(s) uit.

- Eenvoudige handelingen: mag via doe-het-zelf of door werknemer(s) met opleidingsattest eenvoudige handelingen  
Deze toepassing kan door een aannemer die over een opleidingsattest eenvoudige handelingen beschikt of door een particulier (doe-het-zelf), verwijderd worden indien er geen verhoogd risico op vrijgave van asbestvezels (max. concentratie 0,01 vezels/cm<sup>3</sup> - CODEX Art. VI.3-54) ontstaat en de toepassing voorafgaand en tijdens wordt gefixeerd/bevochtigd; de individuele elementen zonder machinale werktuigen en zonder breken of gooien een voor een losgemaakt worden; en ten slotte luchtdicht en dubbelverpakt (conform de richtlijnen van het recyclagepark) weggevoerd worden naar een erkend afvalpunt (recyclagepark).

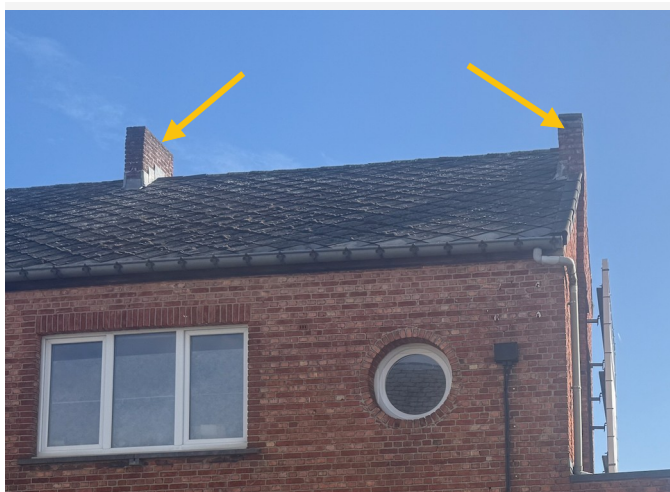
**Reden:** Het te onderzoeken materiaal situeert zich hoger dan 3,50 m te rekenen vanaf een veilige ondergrond

**Uitleg van de asbestdeskundige:** visueel niet-asbestverdacht.

er zouden alsnog asbestverdachte toepassingen aanwezig kunnen zijn in de schoorsteen zelf.

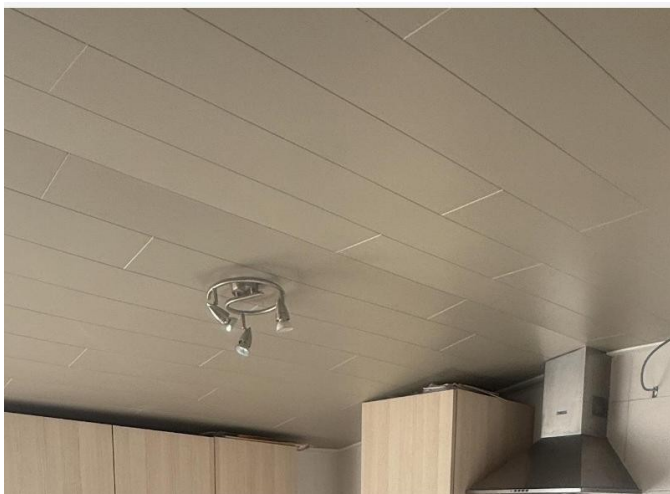
Achter het vals plafond zouden mogelijks asbestverdachte toepassingen aanwezig kunnen zijn.

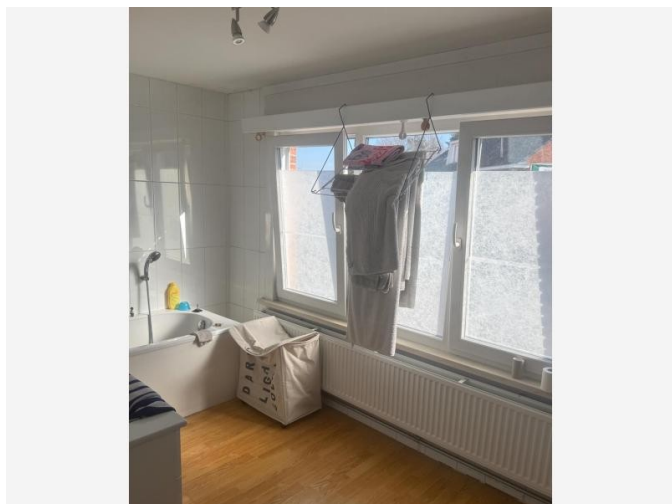
Achter het tegelwerk zouden mogelijks asbestverdachte toepassingen aanwezig kunnen zijn. (lijm, cement, pleister, ...)

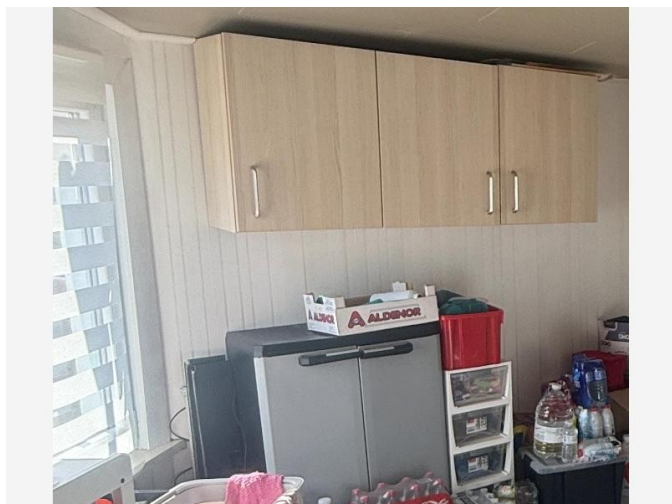
Achter de valse muren zouden mogelijks asbestverdachte toepassingen aanwezig kunnen zijn.

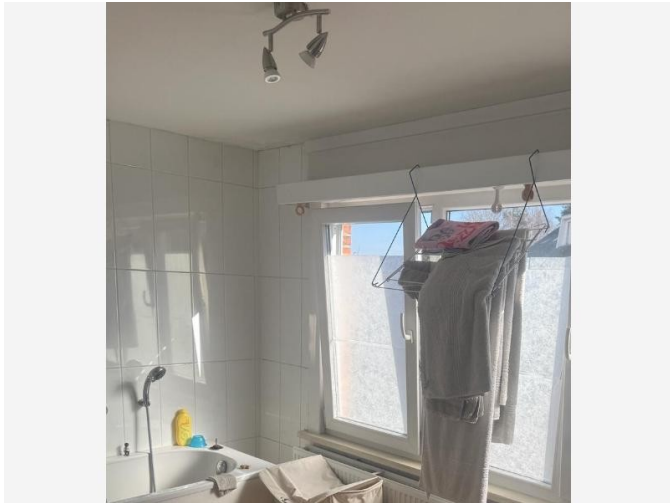
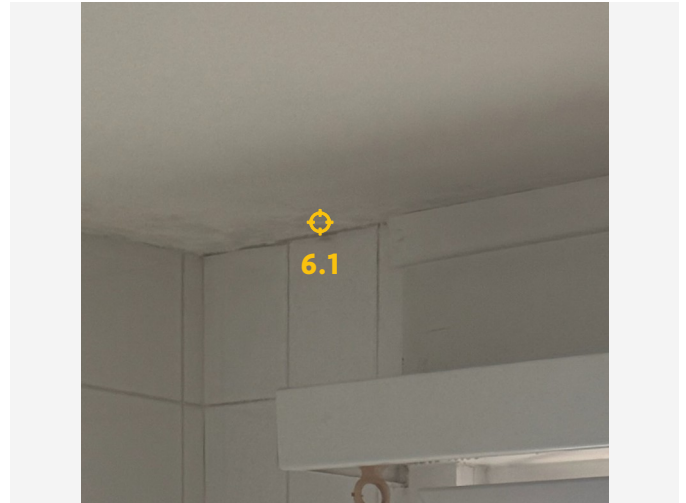
## Fiche 6: Pleister plafond 1eV

Geen asbest

| # | Type | Referentie | Resultaat |
|---|---|---|---|
| 6.1 | Mengmonster | M02 | Geen asbest |

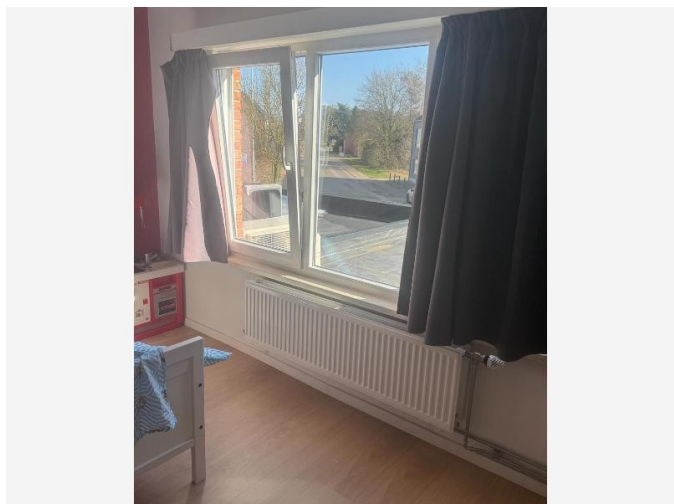
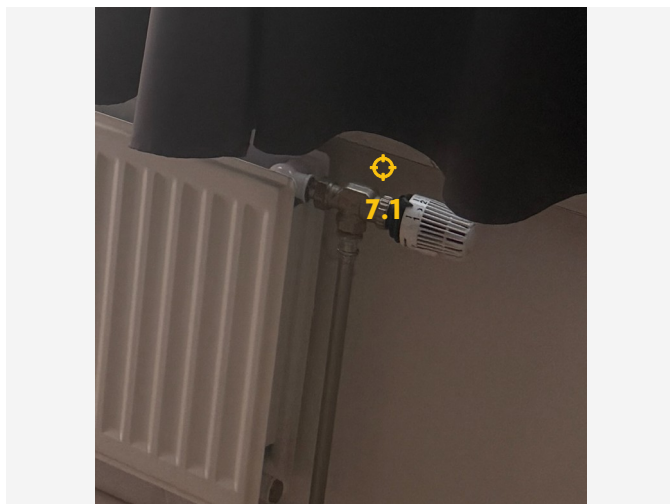
## Fiche 7: Pleister muren 1eV

Geen asbest

| # | Type | Referentie | Resultaat |
|---|---|---|---|
| 7.1 | Mengmonster | M01 | Geen asbest |

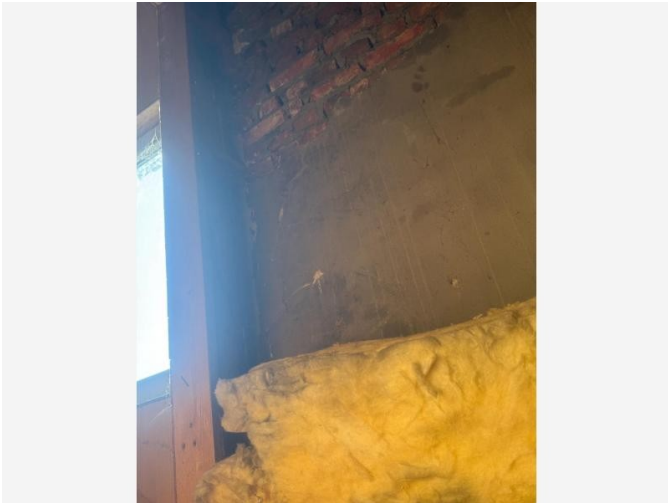
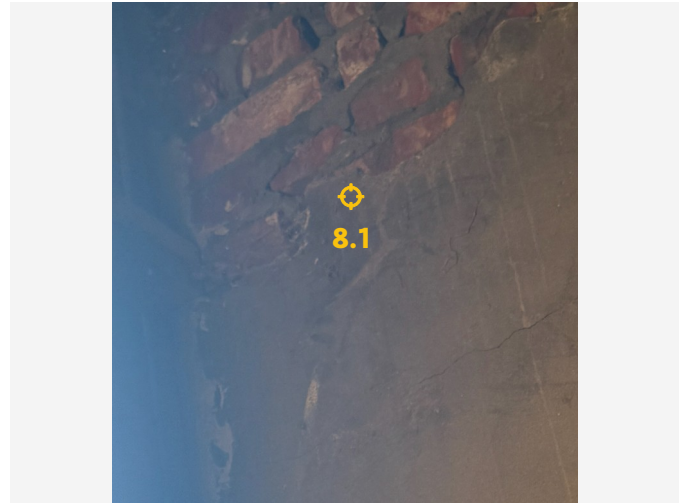
## Fiche 8: Cement smeerlaag zolder

Geen asbest

| # | Type | Referentie | Resultaat |
|---|---|---|---|
| 8.1 | Mengmonster | M04 | Geen asbest |

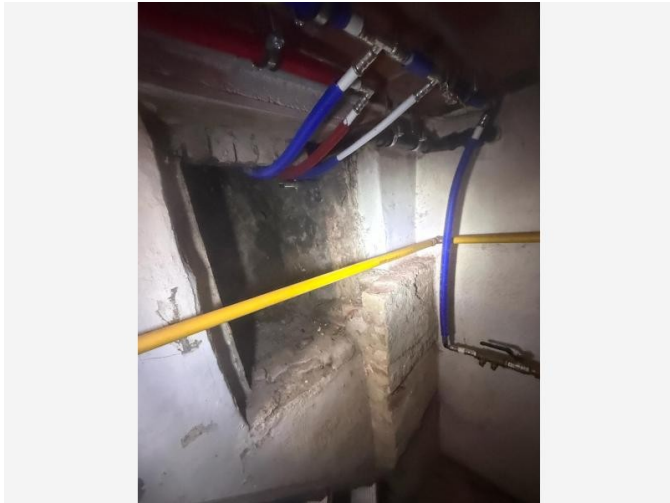
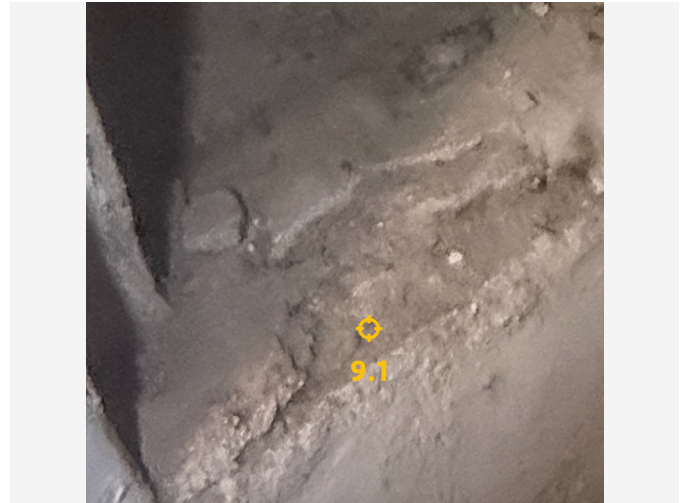
## Fiche 9: Cement smeerlaag kelder

Geen asbest

| # | Type | Referentie | Resultaat |
|---|---|---|---|
| 9.1 | Mengmonster | M03 | Geen asbest |
