# Asbestinventarisatetest

Boomlaarstraat 73, 2500 Lier

Attestnummer : 20260309-000538.000

Uitgegeven op : 09.03.2026

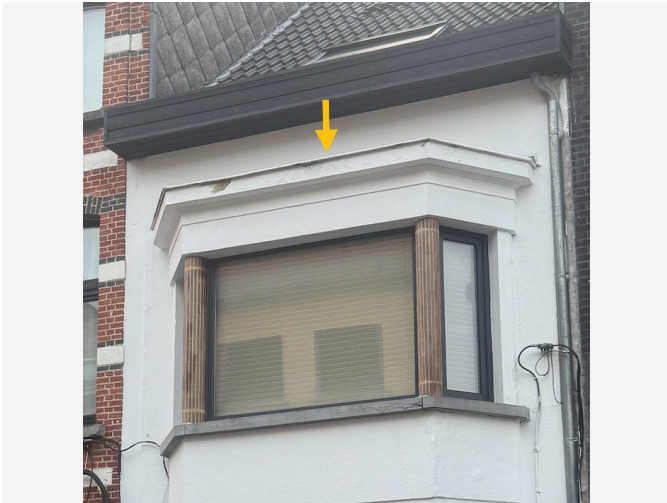
**Reden:** Het te onderzoeken materiaal situeert zich hoger dan 3,50 m te rekenen vanaf een veilige ondergrond

**Uitleg van de asbestdeskundige:** hoogte hoger dan 3,50m.

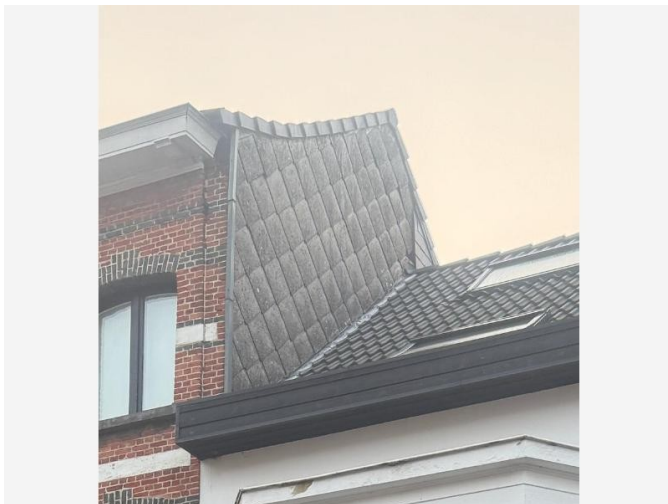
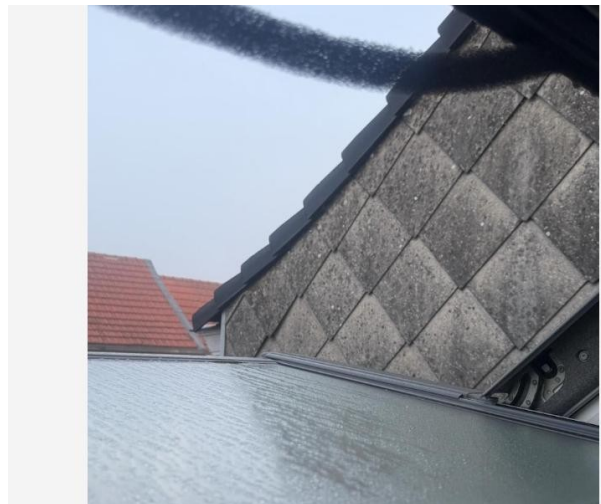
De leien behoren bij de buur en zijn asbestverdacht.

| (Asbest)materiaal | Dak- en gevelbekleding - Lei, shingle |
| Bindmiddel | Cement |
| Gebondenheid bindmiddel | Hecht |

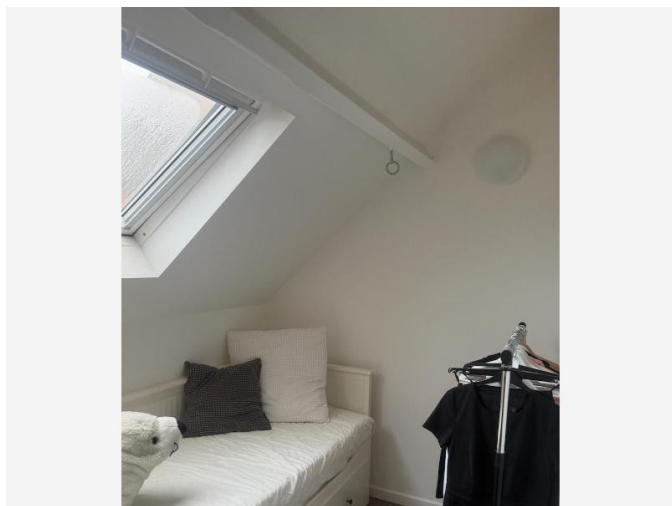
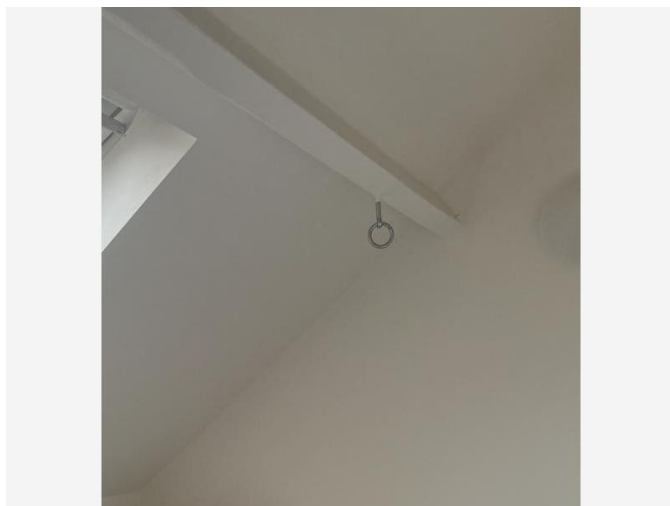
Achter het vals plafond zouden mogelijks asbestverdachte toepassingen aanwezig kunnen zijn.

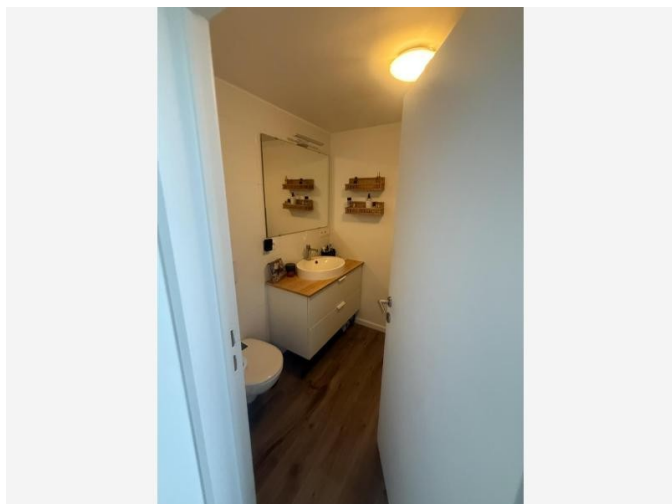
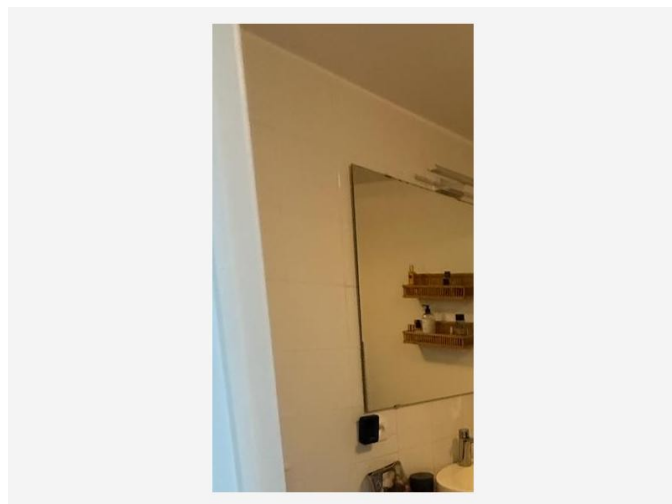
Achter het tegelwerk zouden er asbestverdachte toepassingen aanwezig kunnen zijn.

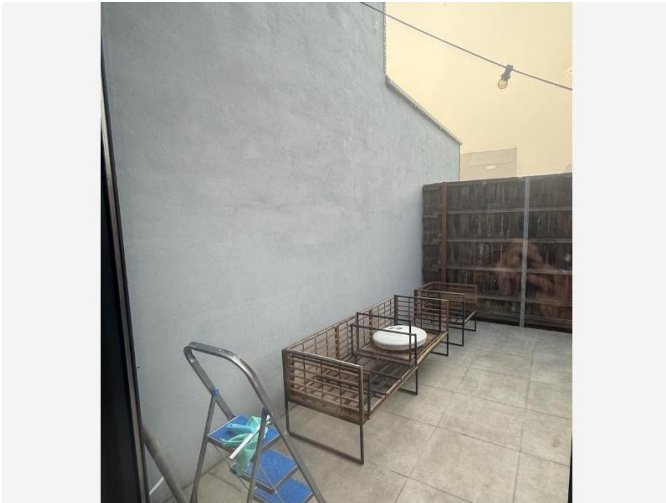
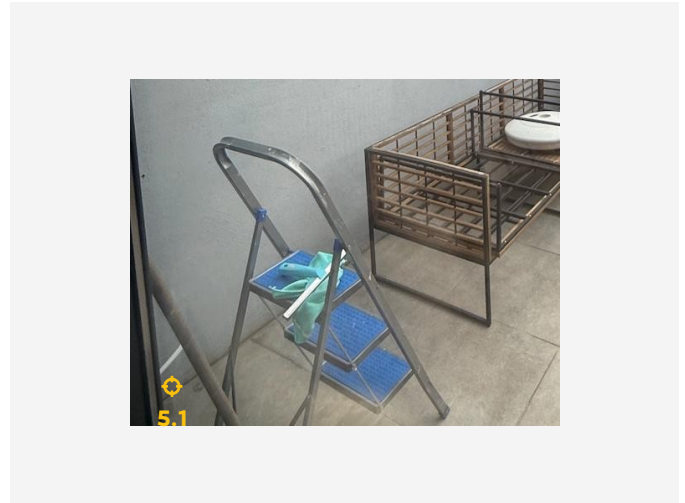
## Fiche 5: Crepi tuinkant

Geen asbest

| # | Type | Referentie | Resultaat |
|---|---|---|---|
| 5.1 | Mengmonster | M03 | Geen asbest |

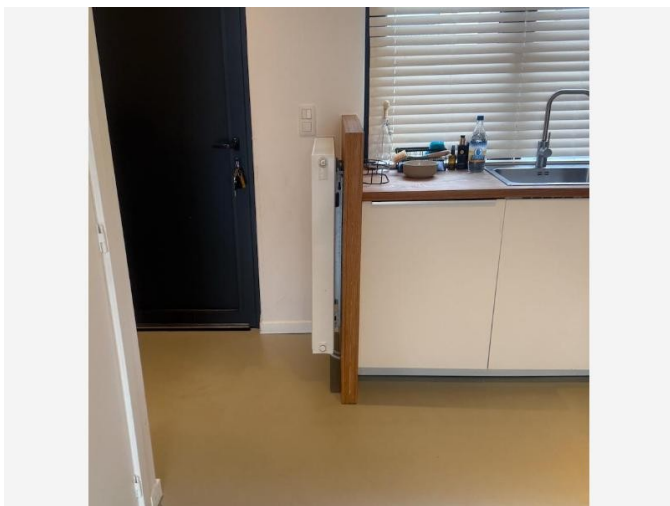
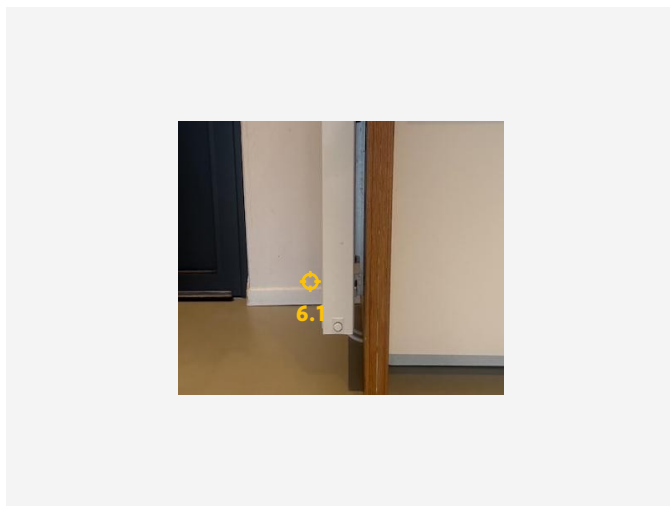
## Fiche 6: Pleister muren

Geen asbest

| # | Type | Referentie | Resultaat |
|---|---|---|---|
| 6.1 | Mengmonster | M01 | Geen asbest |

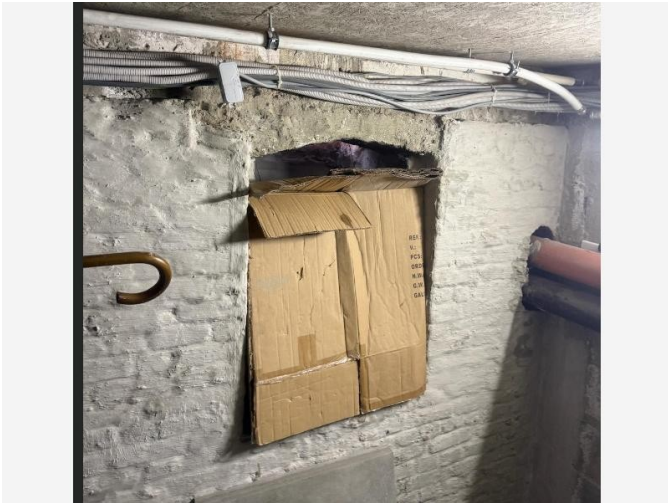
## Fiche 7: Cement smeerlaag kelder

Geen asbest

| # | Type | Referentie | Resultaat |
|---|---|---|---|
| 7.1 | Mengmonster | M02 | Geen asbest |
