# Asbestinventarisat attest

Voorslagheiweg 12, 2580 Putte

Attestnummer : 20260311-000002.000

Uitgegeven op : 11.03.2026

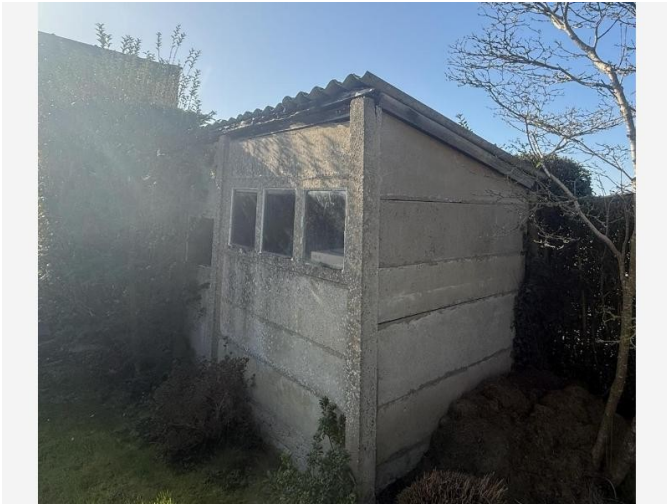
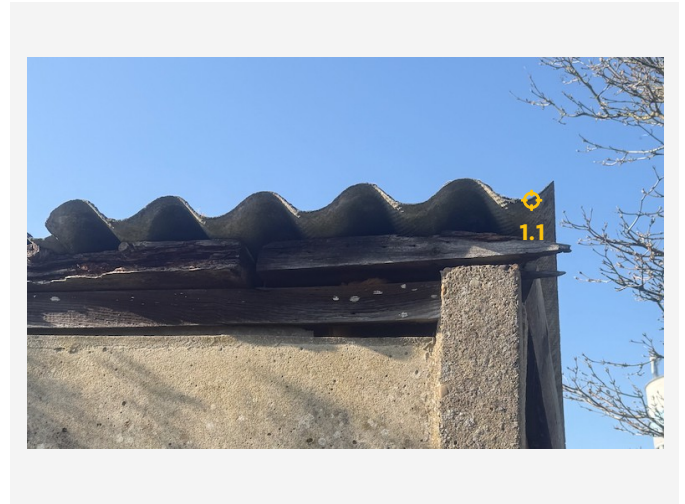
Overzichtsfoto

Detailfoto

Het asbestmateriaal valt onder de mijlpaal van 2034.

| Eindbeoordeling materiaalrisico | Verhoogd materiaalrisico en/of verhoogde kans op vezelvrijgave |

| Gebondenheid | Categorie 1: hechtgebonden in oorsprong |
| Asbestsoort (vezeltype) | Alleen chrysotiel |
| Asbestconcentratie | Laag (< 50%) |
| Afschermingsgraad van het gehele materiaal | Geheel of deels (ook) vrij aan de binnenlucht |
| Toestand van het materiaal | Matig beschadigd, matig verweerd |

| # | Type | Referentie | Resultaat |
|---|---|---|---|
| 1.1 | Puntmonster | M04 | Chrysotiel |

| Beschrijving | Golfplaten |
| Hoeveelheid (oppervlakte - aantal) | <ul style="list-style-type: none"><li>• 13,00 m<sup>2</sup> - 1 stuk</li><li>• 22,00 m<sup>2</sup> - 1 stuk</li></ul> |

Verwijderen

- Zorg voor een veilig beheer. Vermijd het beschadigen van het asbestmateriaal. Controleer de toestand jaarlijks op wijzigingen.
- Verwijder dit asbestmateriaal zo snel mogelijk. Volg de toestand goed op.

- Eenvoudige handelingen: mag via doe-het-zelf of door werknemer(s) met opleidingsattest eenvoudige handelingen  
Deze toepassing kan door een aannemer die over een opleidingsattest eenvoudige handelingen beschikt of door een particulier (doe-het-zelf), verwijderd worden indien er geen verhoogd risico op vrijgave van asbestvezels (max. concentratie 0,01 vezels/cm<sup>3</sup> - CODEX Art. VI.3-54) ontstaat en de toepassing voorafgaand en tijdens wordt gefixeerd/bevochtigd; de individuele elementen zonder machinale werktuigen en zonder breken of gooien een voor een losgemaakt worden; en ten slotte luchtdicht en dubbelverpakt (conform de richtlijnen van het recyclagepark) weggevoerd worden naar een erkend afvalpunt (recyclagepark).

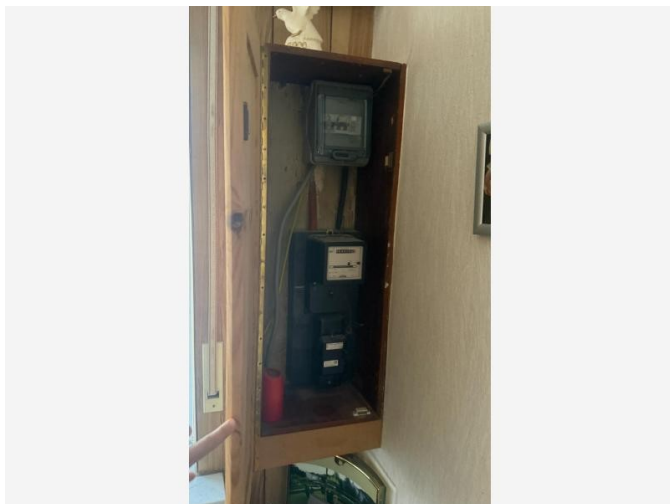
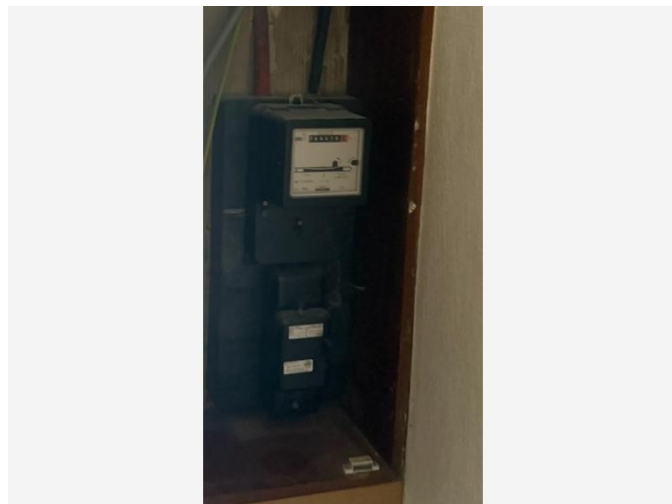
Overzichtsfoto

Detailfoto

Het asbestmateriaal valt onder de mijlpaal van 2040.

| Eindbeoordeling materiaalisico | Zeer laag materiaalisico en/of zeer lage kans op vezelvrijgave |

| Asbestsoort (vezeltype) | Crocidoliet aanwezig |
| Afschermingsgraad van het gehele materiaal | Niet stootvaste afscherming |
| Toestand van het materiaal | Onbeschadigd, niet verweerd |

| Beschrijving | Electrische toepassingen |
| Asbestmateriaal | Plaat, paneel, tablet - Type Bakeliet |

Zorgvuldig beheren

- Zorg voor een veilig beheer. Vermijd het beschadigen van het asbestmateriaal. Controleer de toestand jaarlijks op wijzigingen.
- Voer bijkomende staalname(s) uit.

- Eenvoudige handelingen: mag via doe-het-zelf of door werknemer(s) met opleidingsattest eenvoudige handelingen  
De meterkast is waarschijnlijk eigendom van uw netbeheerder.  
In dat geval mag u deze niet zelf verwijderen.  
Neem bij vragen contact op met uw netbeheerder.

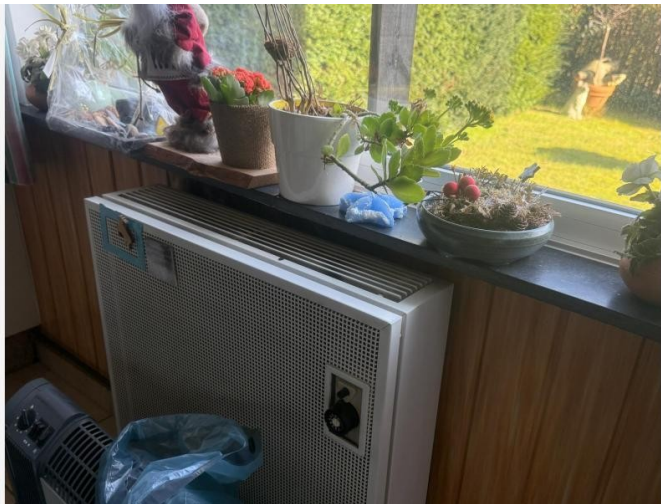
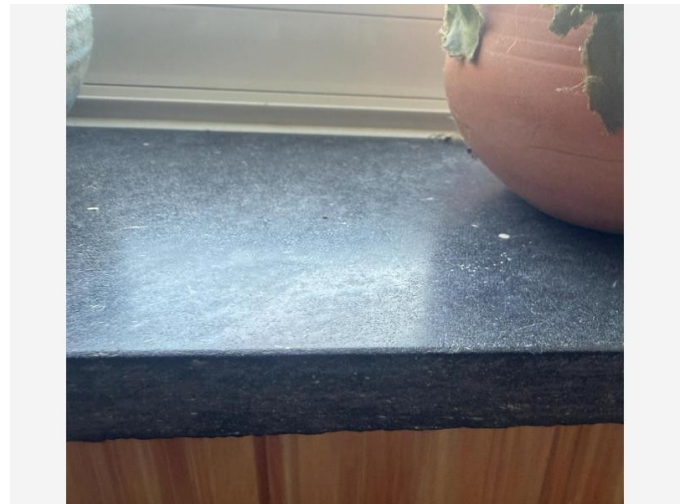
Overzichtsfoto

Detailfoto

Het asbestmateriaal valt onder de mijlpaal van 2040.

| Eindbeoordeling materiaalrisico | Laag materiaalrisico en/of verlaagde kans op vezelvrijgave |

| Asbestsoort (vezeltype) | Alleen chrysotiel |
| Afschermingsgraad van het gehele materiaal | Geheel of deels (ook) vrij aan binnenluchtstromen |
| Toestand van het materiaal | Licht beschadigd, licht verweerd. Intact calciumsilicaatmateriaal of categorie III 'gebondenheid' |

| Beschrijving | venstertablet |
| Asbestmateriaal | Plaat, paneel, tablet - Type Massal |

Zorgvuldig beheren

- Zorg voor een veilig beheer. Vermijd het beschadigen van het asbestmateriaal. Controleer de toestand jaarlijks op wijzigingen.
- Voer bijkomende staalname(s) uit.

- Eenvoudige handelingen: mag via doe-het-zelf of door werknemer(s) met opleidingsattest eenvoudige handelingen  
Deze toepassing kan door een aannemer die over een opleidingsattest eenvoudige handelingen beschikt of door een particulier (doe-het-zelf), verwijderd worden indien er geen verhoogd risico op vrijgave van asbestvezels (max. concentratie 0,01 vezels/cm<sup>3</sup> - CODEX Art. VI.3-54) ontstaat en de toepassing voorafgaand en tijdens wordt gefixeerd/bevochtigd; de individuele elementen zonder machinale werktuigen en zonder breken of gooien een voor een losgemaakt worden; en ten slotte luchtdicht en dubbelverpakt (conform de richtlijnen van het recyclagepark) weggevoerd worden naar een erkend afvalpunt (recyclagepark).

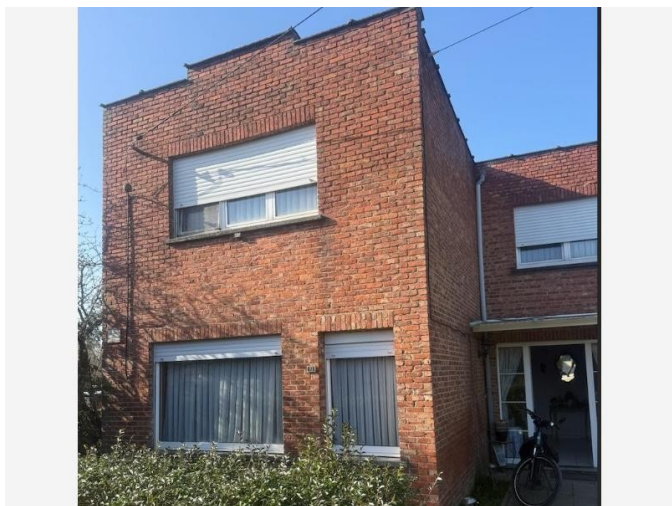
*Situeringsfoto*

**Reden:** Het te onderzoeken materiaal situeert zich hoger dan 3,50 m te rekenen vanaf een veilige ondergrond

**Uitleg van de asbestdeskundige:** De hoogte is hoger dan 3,5m.

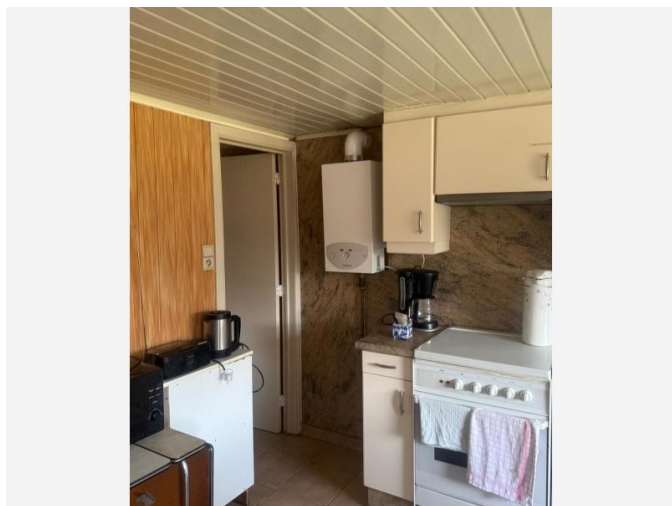
Situeringsfoto

Tussen het vals plafond en het dak zouden er asbest verdachte toepassingen aanwezig kunnen zijn.

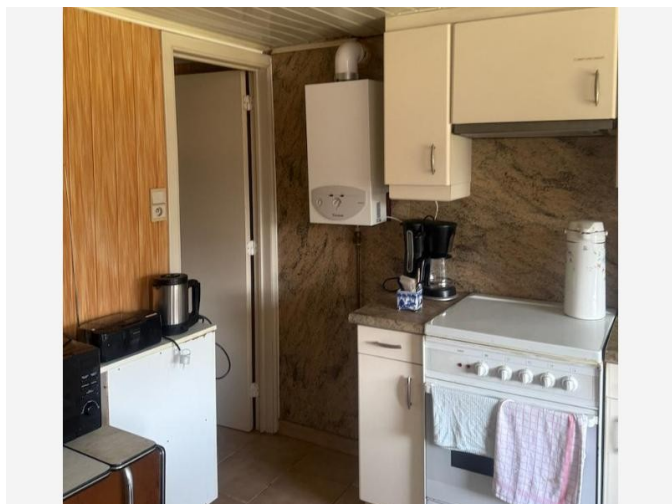
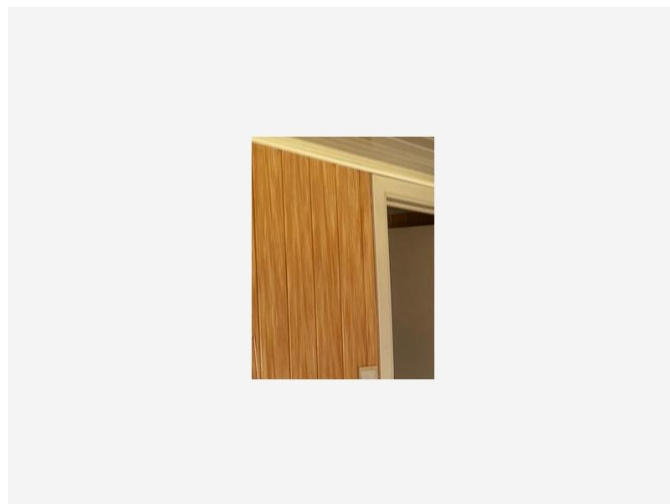
Situeringsfoto

Detailfoto

Achter de valse muren zouden er asbest verdachte toepassingen aanwezig kunnen zijn.

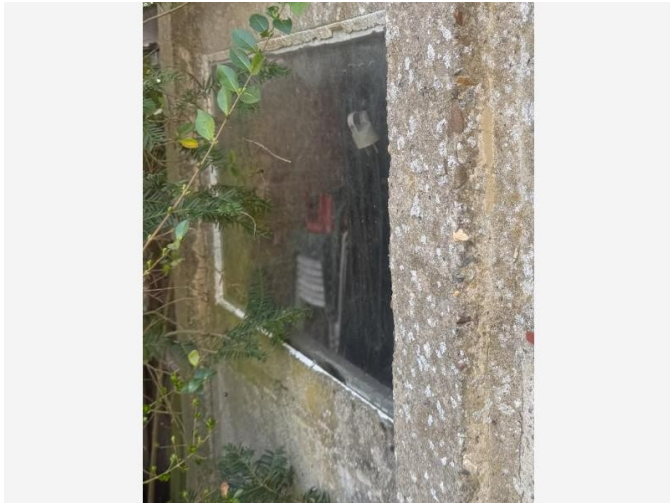
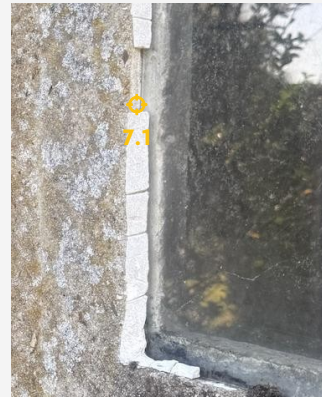
## Fiche 7: Mastiek kot

Overzichtsfoto

Detailfoto

Geen asbest

| # | Type | Referentie | Resultaat |
|---|---|---|---|
| 7.1 | Puntmonster | M03 | Geen asbest |

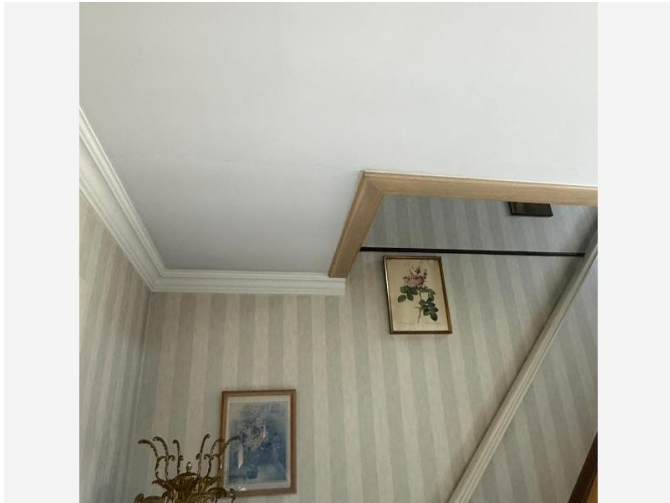
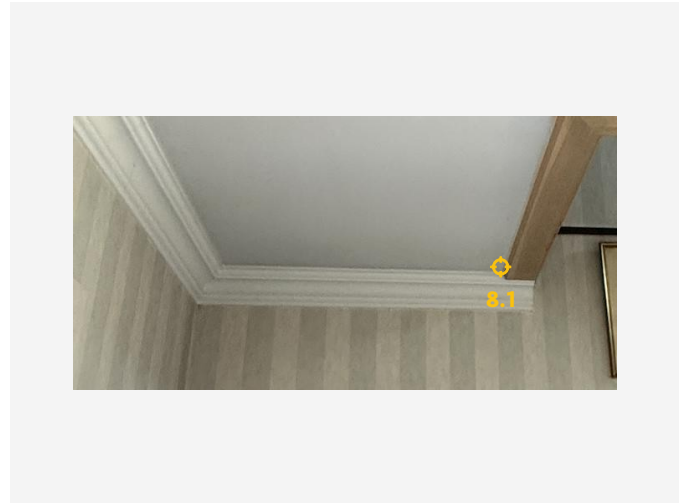
## Fiche 8: Pleister plafond

Overzichtsfoto

Detailfoto

Geen asbest

| # | Type | Referentie | Resultaat |
|---|---|---|---|
| 8.1 | Mengmonster | M02 | Geen asbest |

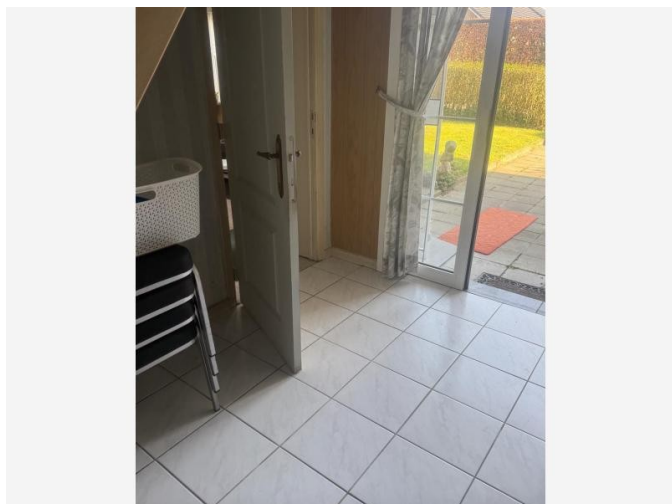
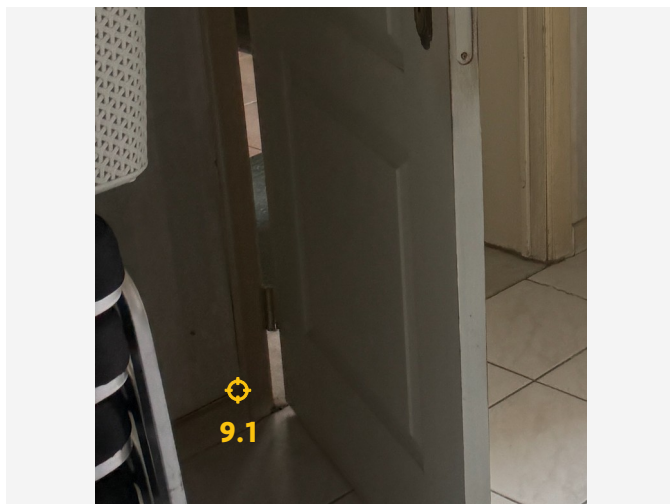
## Fiche 9: Pleister muren

Overzichtsfoto

Detailfoto

Geen asbest

| # | Type | Referentie | Resultaat |
|---|---|---|---|
| 9.1 | Mengmonster | M01 | Geen asbest |
