# Asbestinventarisatattest

Van Arteveldelaan 7, 2820 Bonheiden

Attestnummer : **20260225-000410.000**

**Asbestveilig** (maar mogelijk niet asbestvrij)

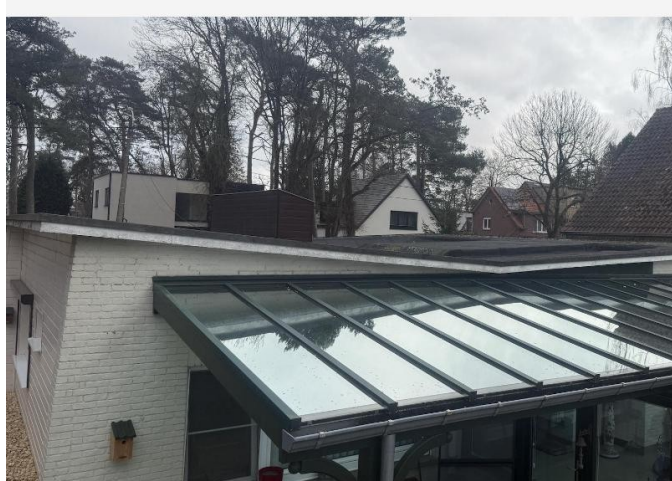
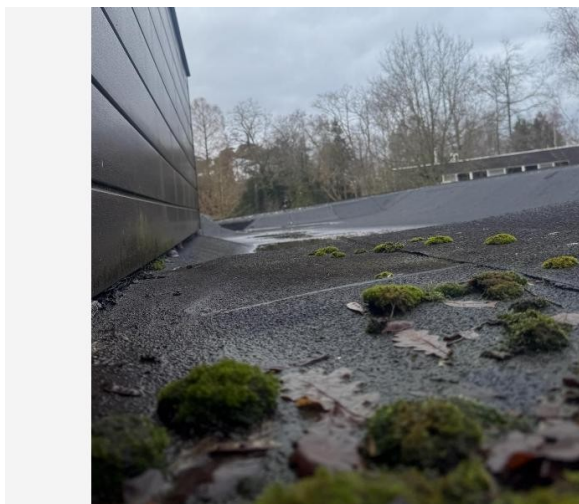
Geplaatst in 2012.

Oude dakbekleding en isolatie weggevoerd (zie factuur).

| Primaire drager | Plat dak |
| (Asbest)materiaal | Dak- en gevelbekleding - Roofing |

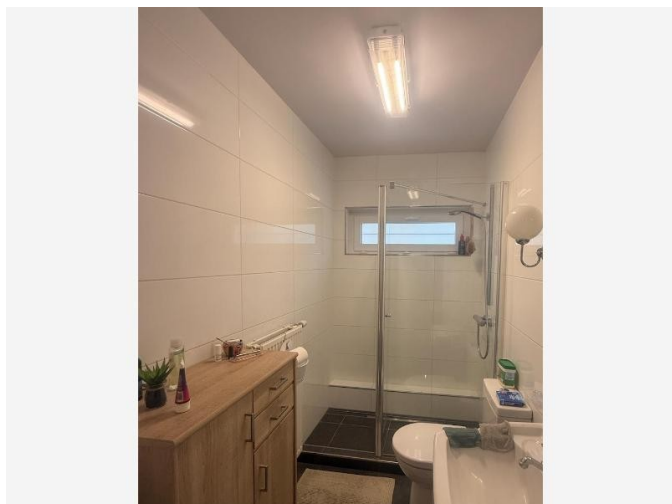
Achter de tegels zouden asbestverdachte toepassingen aanwezig kunnen zijn.

| Primaire drager | Binnenwand |

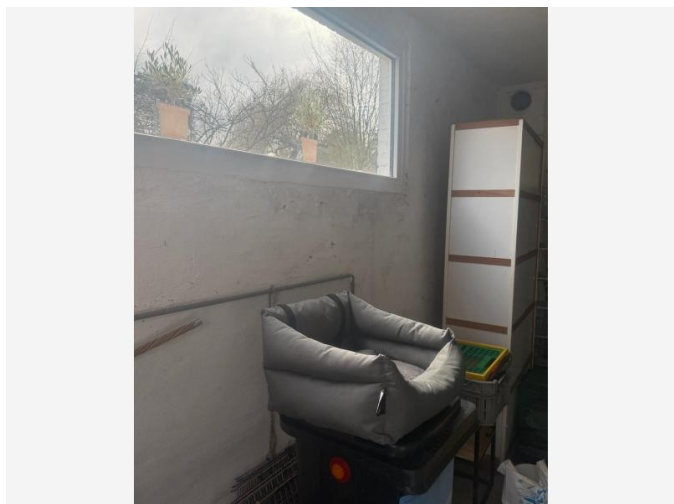
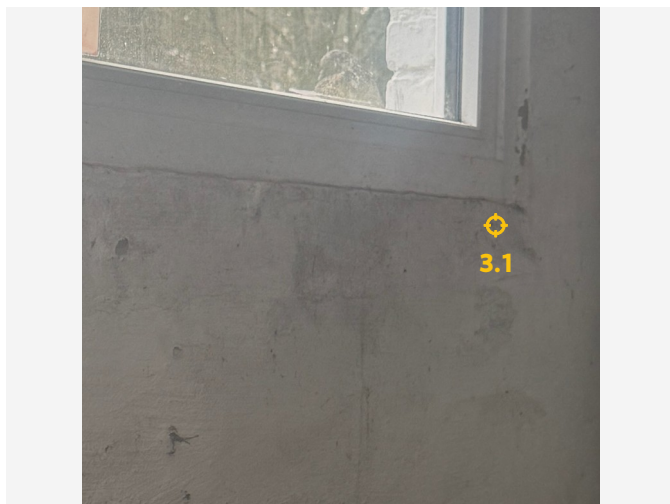
## Fiche 3: Smeerlaag garage

Geen asbest

| # | Type | Referentie | Resultaat |
|---|---|---|---|
| 3.1 | Mengmonster | M04 | Geen asbest |

| Beschrijving | Smeerlaag garage |
| Bindmiddel van materiaal | Cement |
| Hoeveelheid (oppervlakte - dikte - aantal) | • 60,00 m <sup>2</sup> - 2,00 cm - 1 stuk |

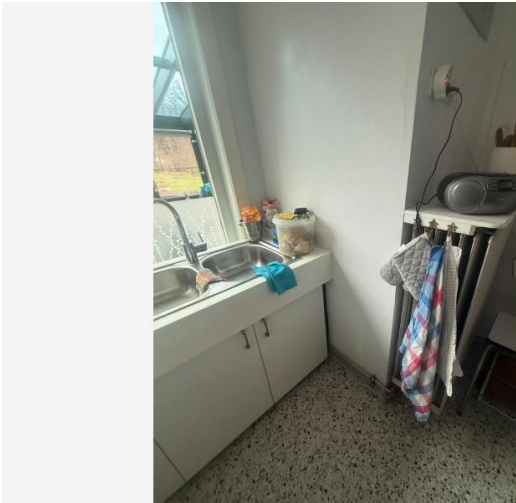
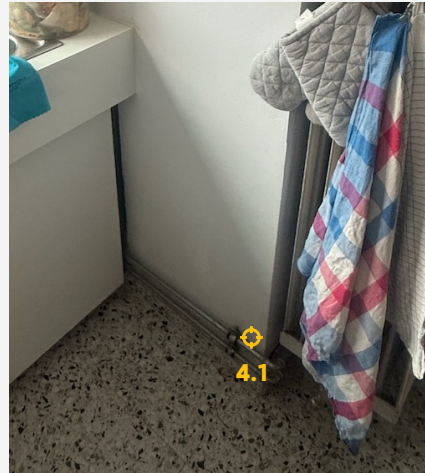
## Fiche 4: pleister muren

Geen asbest

| # | Type | Referentie | Resultaat |
|---|---|---|---|
| 4.1 | Mengmonster | M01 | Geen asbest |

| Beschrijving | pleister muren |
| Bindmiddel van materiaal | Gips - kalk |
| Gebondenheid op basis van bindmiddel | Niet-hechtgebonden |
| Hoeveelheid (oppervlakte - dikte - aantal) | • 200,00 m <sup>2</sup> - 2,00 cm - 1 stuk |

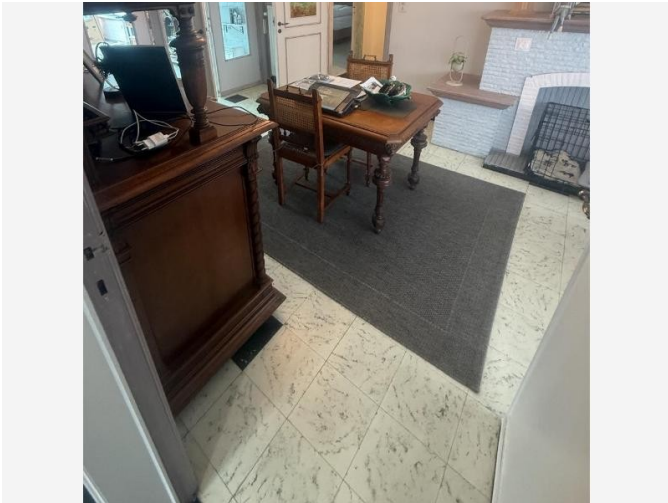
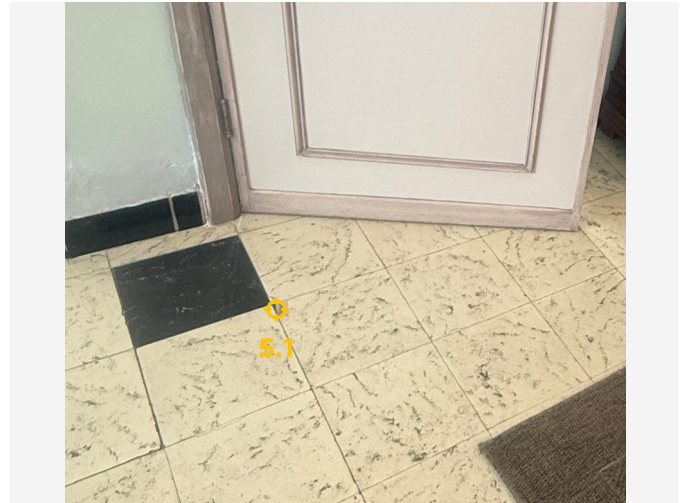
## Fiche 5: Tegels eethoek/living

Geen asbest

| # | Type | Referentie | Resultaat |
|---|---|---|---|
| 5.1 | Puntmonster | M03 | Geen asbest |

| Beschrijving | Tegels eethoek/living |
| Bindmiddel van materiaal | Cement |
| Hoeveelheid (oppervlakte - dikte - aantal) | • 30,00 m <sup>2</sup> - 2,00 cm - 1 stuk |

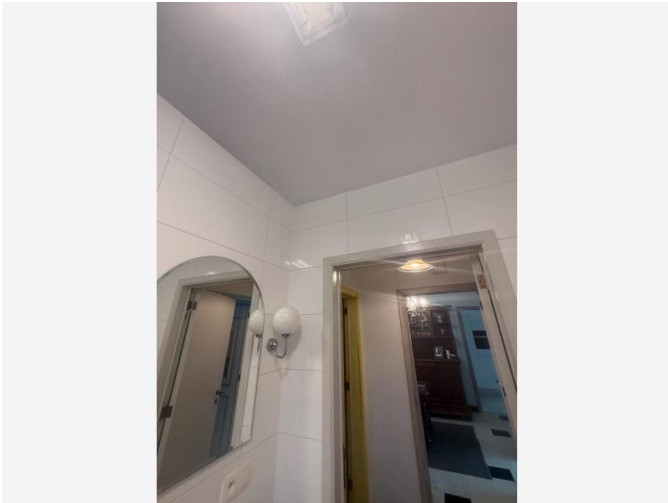
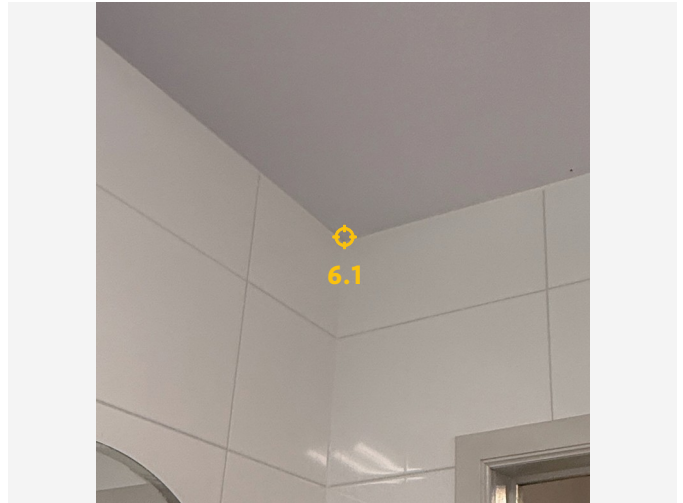
## Fiche 6: pleister plafond

Geen asbest

| # | Type | Referentie | Resultaat |
|---|---|---|---|
| 6.1 | Mengmonster | M02 | Geen asbest |

| Beschrijving | pleister plafond |
| Bindmiddel van materiaal | Gips - kalk |
| Gebondenheid op basis van bindmiddel | Niet-hechtgebonden |
| Hoeveelheid (oppervlakte - dikte - aantal) | <ul style="list-style-type: none"><li>• 100,00 m<sup>2</sup> - 2,00 cm - 1 stuk</li><li>• 40,00 m<sup>2</sup> - 2,00 cm - 1 stuk</li></ul> |

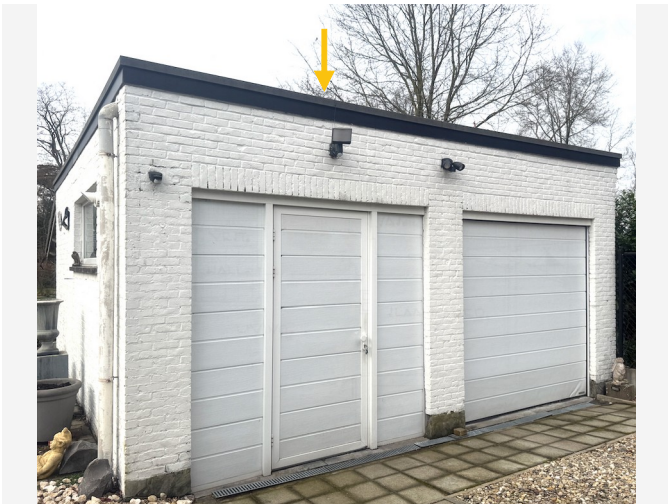
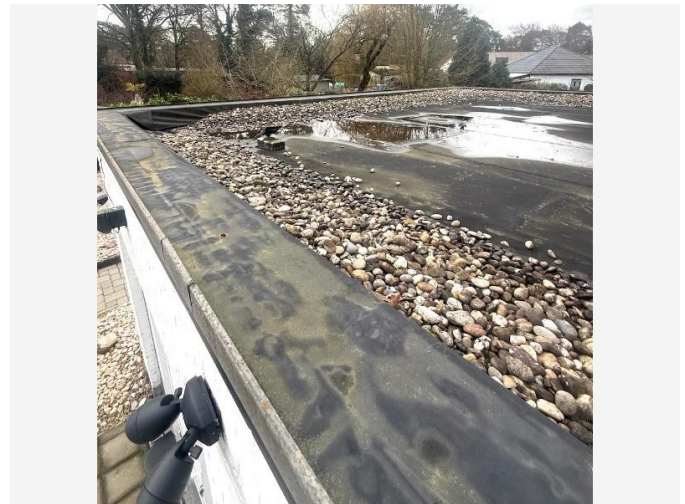
## Fiche 9: dak garage

| Beschrijving | Notitie | Terug te vinden op plannen |
|---|---|---|
| Fiche 9: dak garage | EPDM | Plan 2.1: Garage |

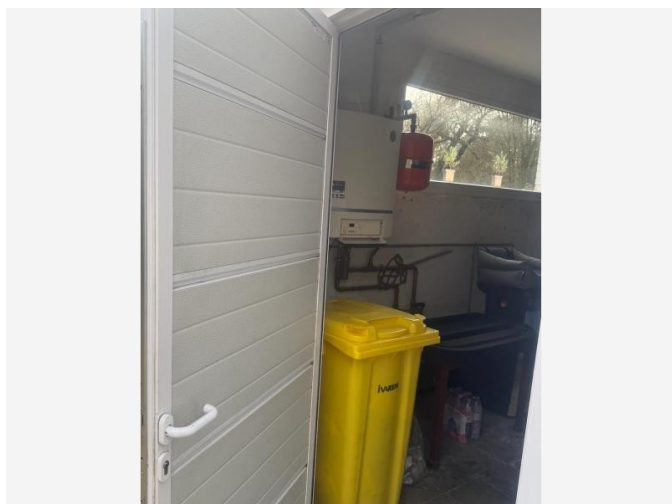
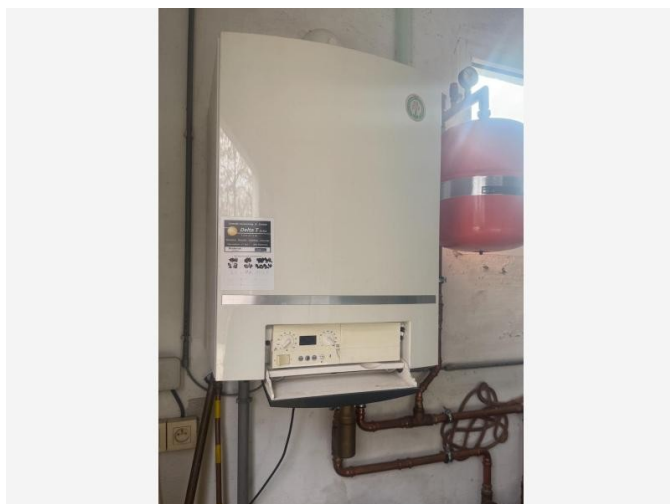
## Fiche 12: CV 'Buderus' Garage

| Beschrijving | Notitie | Terug te vinden op plannen |
|---|---|---|
| Fiche 12: CV 'Buderus' Garage | FD: 2008 | Plan 2.1: Garage |
