# Asbestinventarisatattest

Haachtsebaan 17, 2580 Putte

Attestnummer : 20260203-000121.000

**Niet-asbestveilig**

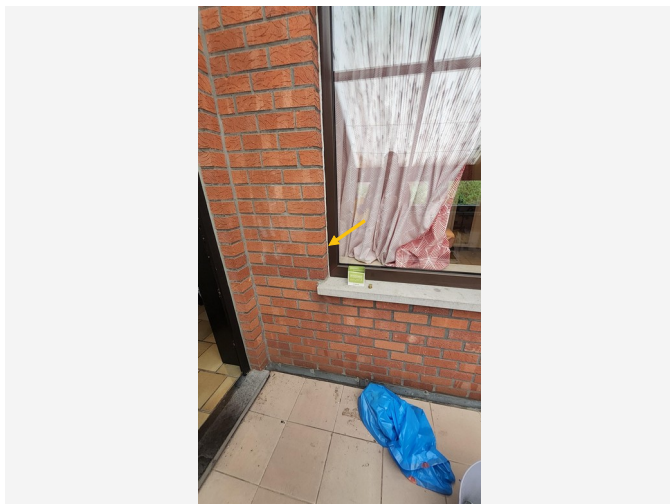
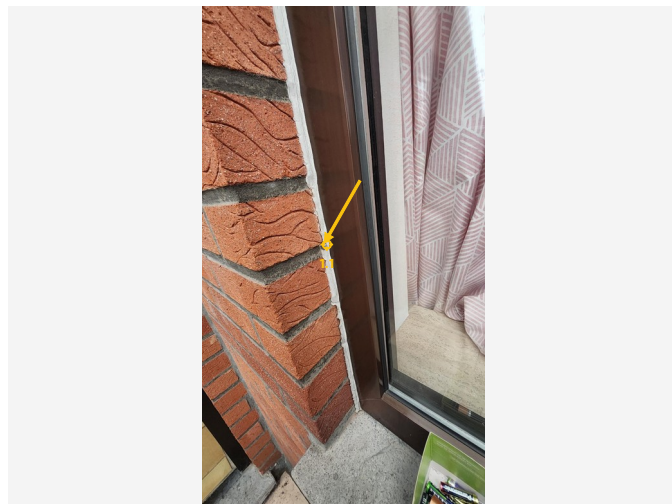
Overzichtsfoto

Detailfoto

| Eindbeoordeling materiaalrisico | Verhoogd materiaalrisico en/of verhoogde kans op vezelvrijgave |

| Toestand van het materiaal | Matig beschadigd, matig verweerd |

| # | Type | Referentie | Resultaat |
|---|---|---|---|
| 1.1 | Puntmonster | 2/1/26-P2 | Chrysotiel |

| Opmerking | Er werd mastiek tussen de muur en het profiel vastgesteld. Deze werd achteraan op het terras, welke overdekt is, ook vastgesteld. Dit terras wordt als een binnenruimte beschouwd daar het volledig wind en waterdicht is. |

Verwijderen

- Verwijder dit asbestmateriaal zo snel mogelijk. Volg de toestand goed op.

- Eenvoudige handelingen: enkel door erkend asbestverwijderaar  
Methodiek verwijdering

De toepassingen dienen in hun geheel verwijderd te worden, zonder ze te breken, om vezelverspreiding te voorkomen.

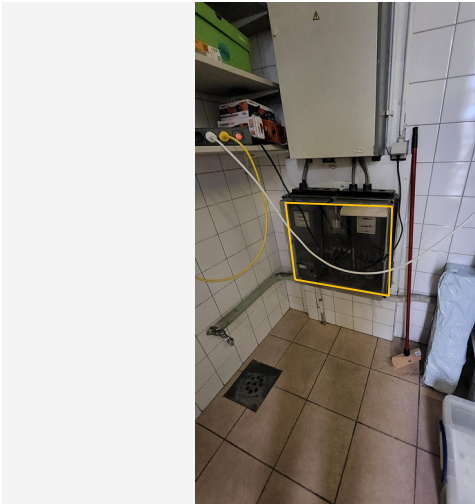
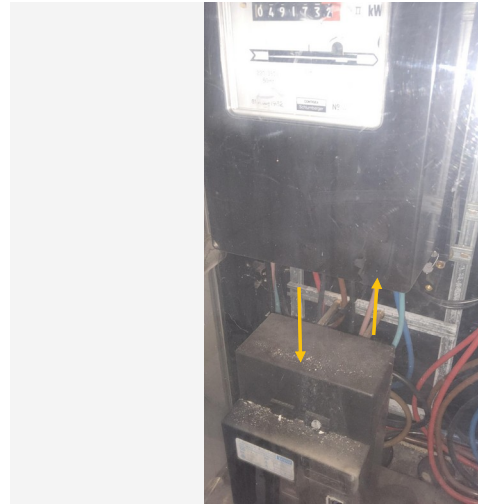
Overzichtsfoto

Detailfoto

| Eindbeoordeling materiaalrisico | Laag materiaalrisico en/of verlaagde kans op vezelvrijgave |

| Asbestsoort (vezeltype) | Crocidoliet aanwezig |
| Toestand van het materiaal | Matig beschadigd, matig verweerd |

| Beschrijving | Bakeliet |

Zorgvuldig beheren

- Zorg voor een veilig beheer. Vermijd het beschadigen van het asbestmateriaal. Controleer de toestand jaarlijks op wijzigingen.
- Zorg voor een veilig beheer en verwijder dit asbestmateriaal wanneer het bij werken eenvoudig bereikbaar wordt. Controleer de toestand jaarlijks op wijzigingen.
- Voer bijkomende staalname(s) uit.

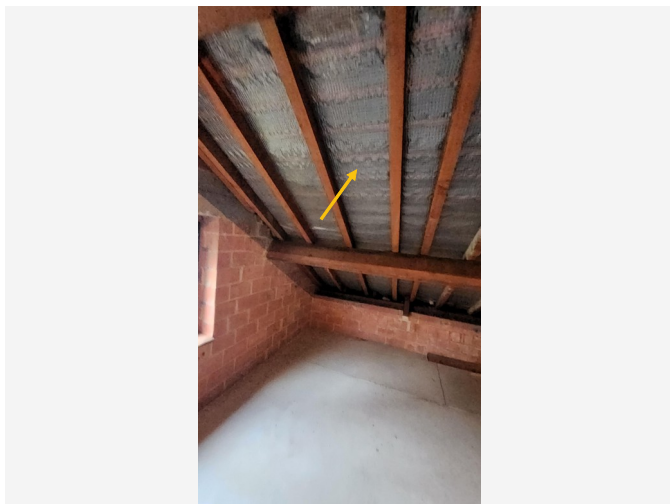
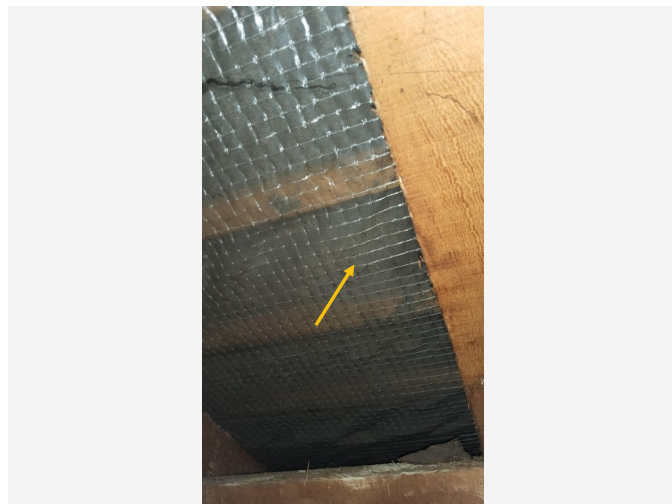
Overzichtsfoto

Detailfoto

| Eindbeoordeling materiaalrisico | Laag materiaalrisico en/of verlaagde kans op vezelvrijgave |
| Opmerking | De leien zijn langs buiten ingekapseld door een undidek dak. Langs binnen zit er een waterkering. |

| Toestand van het materiaal | Matig beschadigd, matig verweerd |

| Opmerking | Over de oude dakbedekking, welk leien zijn, wend een unidek dak geplaatst. De leien werden niet verwijderd en zijn nog aanwezig. Deze konden vanuit de zolder worden vastgesteld. |

Zorgvuldig beheren

- Zorg voor een veilig beheer. Vermijd het beschadigen van het asbestmateriaal. Controleer de toestand jaarlijks op wijzigingen.
- Zorg voor een veilig beheer en verwijder dit asbestmateriaal wanneer het bij werken eenvoudig bereikbaar wordt. Controleer de toestand jaarlijks op wijzigingen.
- Voer bijkomende staalname(s) uit.

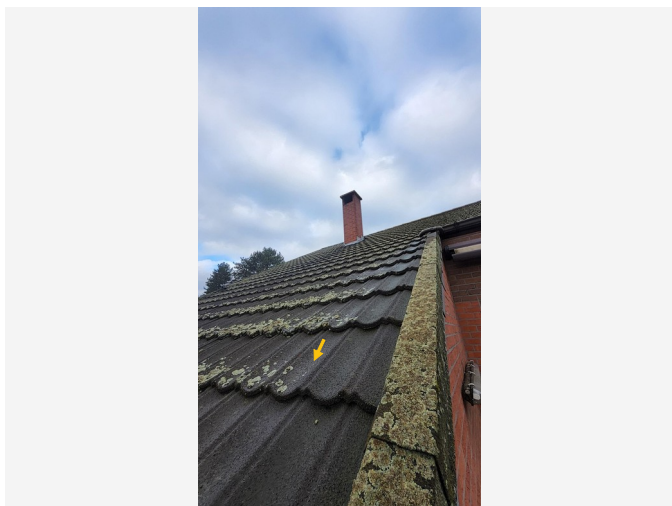
Situeringsfoto

**Reden:** Er is geen volledige risicobeoordeling mogelijk

**Uitleg van de asbestdeskundige:** Langs binnen kon er geen onderdak vastgesteld worden. Er kon geen dakpan opgehoften worden omdat dit een unidek is.

Langs binnen werd de oude dakbedekking vastgesteld, namelijk leien, dus er wordt niet verwacht nog een onderdak aanwezig te zijn. Dit kon echter niet gestaafd worden.

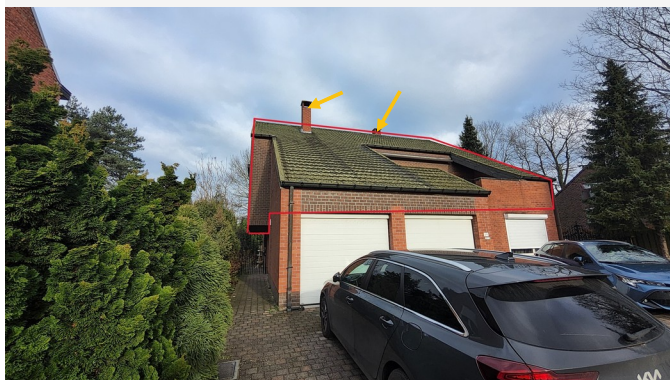
*Situeringsfoto*

**Reden:** Het te onderzoeken materiaal situeert zich hoger dan 3,50 m te rekenen vanaf een veilige ondergrond

**Uitleg van de asbestdeskundige:** Er werd geen rookgaskanaal vastgesteld. De inhoud van de schouw kon echter niet gecontroleerd worden. Langs binnen was er geen zicht op de inhoud. Langs buiten situeert de schouw zich hoger dan 3.5m te rekenen vanaf een veilige ondergrond.

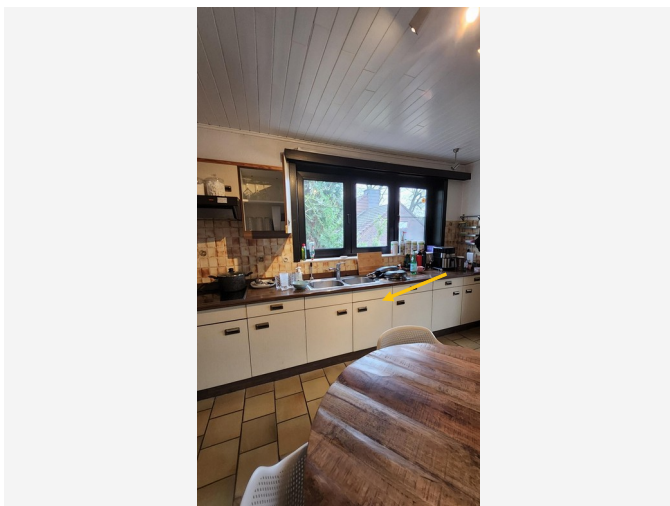
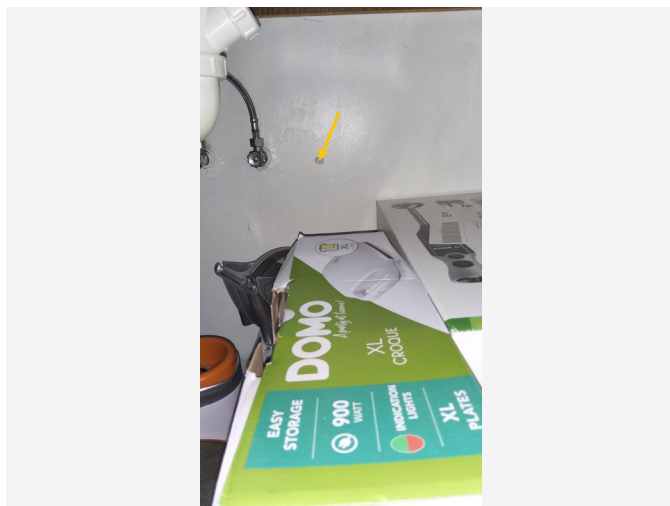
## Fiche 6: Pleisterwerk muren

Geen asbest

| # | Type | Referentie | Resultaat |
|---|---|---|---|
| 6.1 | Mengmonster | 2/1/26-P1 | Geen asbest |

| Opmerking | Staalname; keuken, woonkamer en hal. Geen cv installatie aanwezig in de woning. |
