# Asbestinventarisatetest

Gravenhoek 61, 2580 Putte

Attestnummer : 20240209-000093.000

Uitgegeven op : 09.02.2024

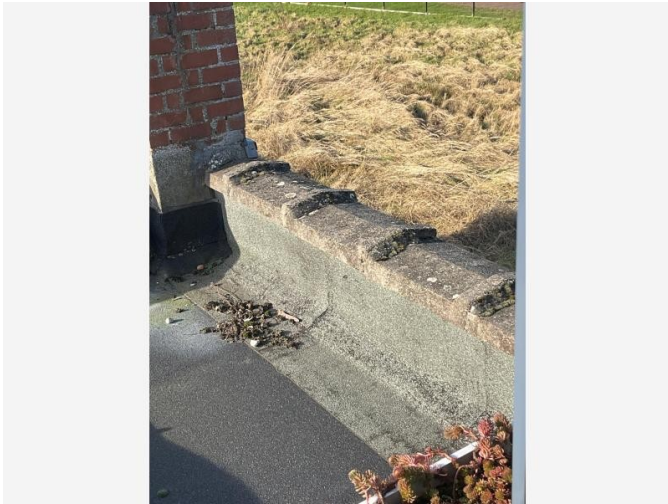
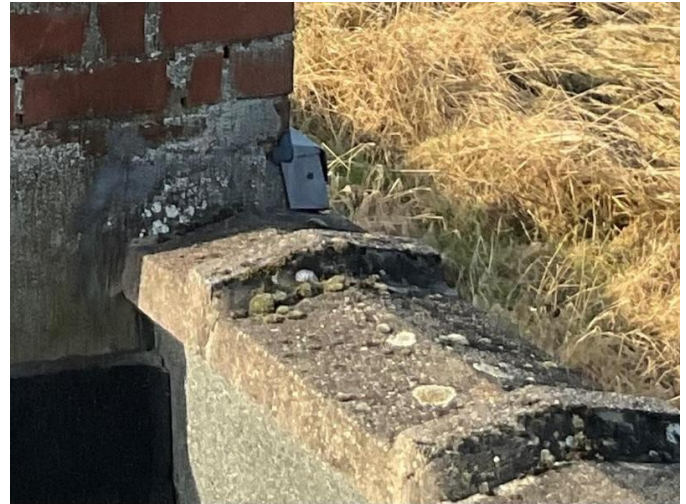
Overzichtsfoto

Detailfoto

Het asbestmateriaal valt onder de mijlpaal van 2040.

| Eindbeoordeling materiaalrisico | Verhoogd materiaalrisico en/of verhoogde kans op vezelvrijgave |

| Gebondenheid | Categorie 1: hechtgebonden in oorsprong |
| Asbestsoort (vezeltype) | Crocidoliet aanwezig |
| Asbestconcentratie | Laag (< 50%) |
| Afschermingsgraad van het gehele materiaal | Geheel of deels vrij aan de buitenlucht |
| Toestand van het materiaal | Matig beschadigd, matig verweerd |

| Beschrijving | Dekstenen |
| Asbestmateriaal | Deksteen, muurkap - Vol |

Verwijderen

- Zorg voor een veilig beheer. Vermijd het beschadigen van het asbestmateriaal. Controleer de toestand jaarlijks op wijzigingen.

- Eenvoudige handelingen: mag via doe-het-zelf of door werknemer(s) met opleidingsattest eenvoudige handelingen  
Indien de toepassing in zijn geheel verwijderd kan worden zonder te breken, rekening houdend met de persoonlijke beschermingsmaatregelen.

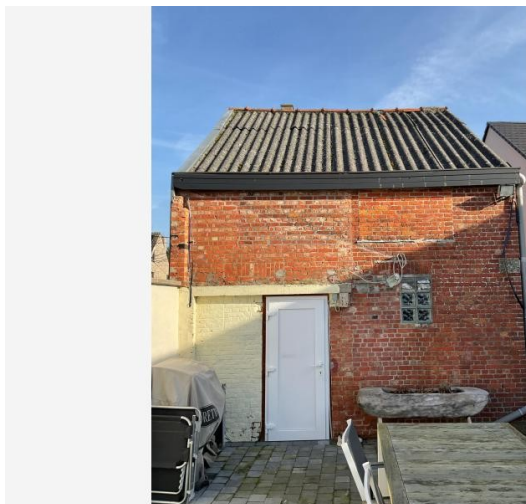
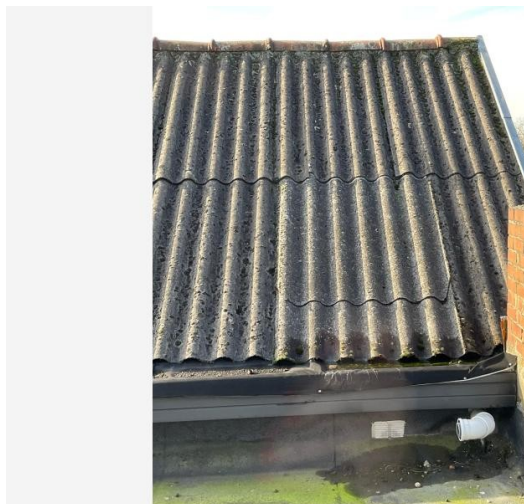
Overzichtsfoto

Detailfoto

Het asbestmateriaal valt onder de mijlpaal van 2034.

| Eindbeoordeling materiaalrisico | Verhoogd materiaalrisico en/of verhoogde kans op vezelvrijgave |

| Asbestsoort (vezeltype) | Crocidoliet aanwezig |
| Toestand van het materiaal | Matig beschadigd, matig verweerd |

| Beschrijving | Golfplaten dakbedekking |
| Asbestmateriaal | Dak- en gevelbekleding - Golfplaat |

Verwijderen

- Zorg voor een veilig beheer. Vermijd het beschadigen van het asbestmateriaal. Controleer de toestand jaarlijks op wijzigingen.
- Hemelwater dat afspoelt van asbestcement daken of gevels kan asbestdeeltjes bevatten. Gebruik het enkel voor gesloten circuits (bv. spoelen toiletten). Reinig na het vervangen van het dak of de gevel de dakgoten en regenwaterput of -ton om asbesthoudend sediment of slib te verwijderen

- Eenvoudige handelingen: mag via doe-het-zelf of door werknemer(s) met opleidingsattest eenvoudige handelingen  
In zijn geheel te verwijderen zonder te breken, rekening houdend met de persoonlijke beschermingsmaatregelen.

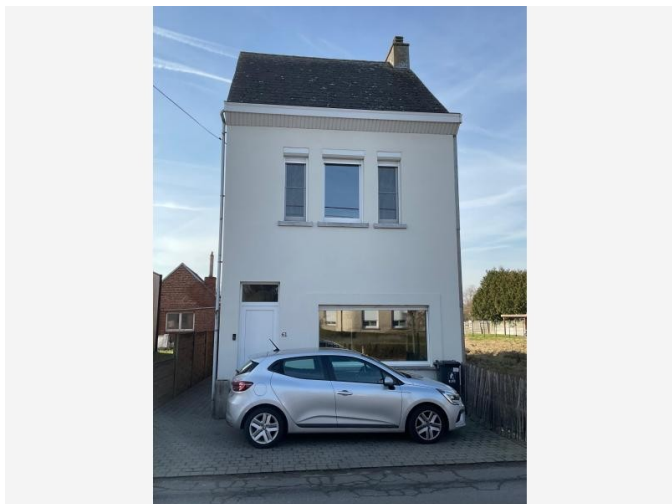
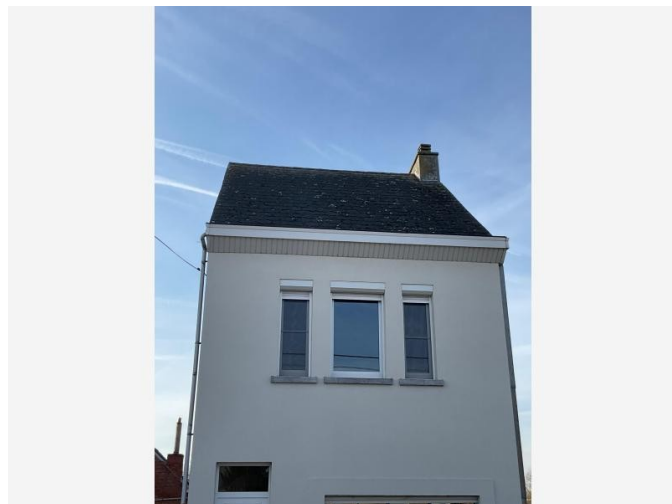
Overzichtsfoto

Detailfoto

Het asbestmateriaal valt onder de mijlpaal van 2034.

| Eindbeoordeling materiaalarisico | Laag materiaalarisico en/of verlaagde kans op vezelvrijgave |

| Asbestsoort (vezeltype) | Crocidoliet aanwezig |
| Toestand van het materiaal | Licht beschadigd, licht verweerd. Intact materiaal type Pical – asbestboard of categorie III 'gebondenheid' |

| Beschrijving | Schouwhoed vezelcement |
| Asbestmateriaal | Schouwhoed, ventilatiekap (anti-windval) |

Verwijderen

- Zorg voor een veilig beheer. Vermijd het beschadigen van het asbestmateriaal. Controleer de toestand jaarlijks op wijzigingen.

- Eenvoudige handelingen: enkel door erkend asbestverwijderaar  
Kan niet verwijderd worden zonder te breken, bij verwijdering zullen er vezels vrijkomen.

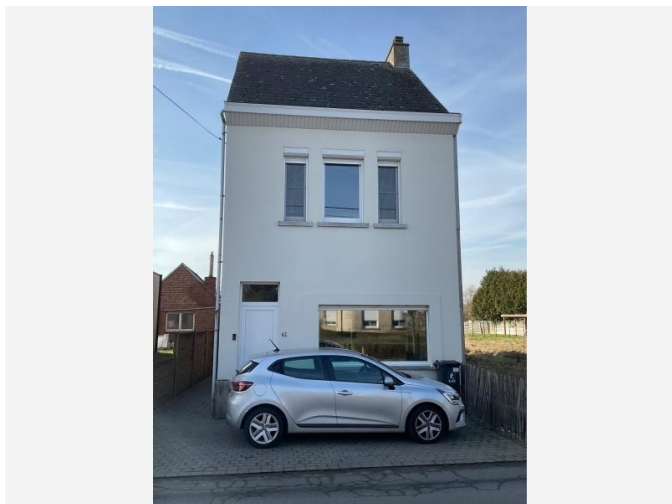
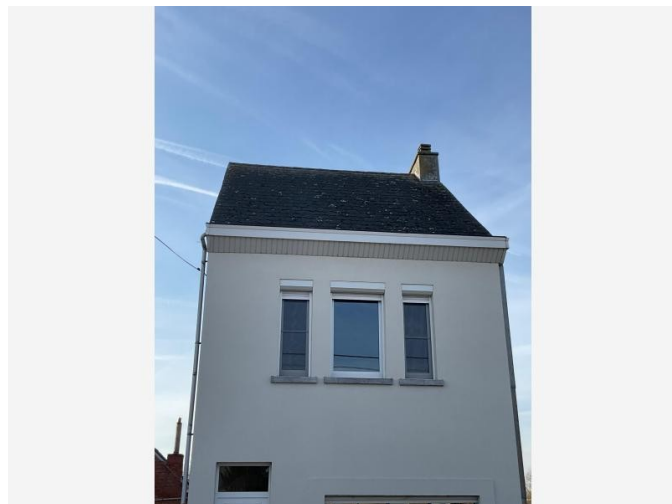
Overzichtsfoto

Detailfoto

Het asbestmateriaal valt onder de mijlpaal van 2034.

| Eindbeoordeling materiaalrisico | Verhoogd materiaalrisico en/of verhoogde kans op vezelvrijgave |

| Asbestsoort (vezeltype) | Crocidoliet aanwezig |
| Toestand van het materiaal | Matig beschadigd, matig verweerd |

| Beschrijving | Leien dakbedekking |
| Asbestmateriaal | Dak- en gevelbekleding - Lei, shingle |

Verwijderen

- Zorg voor een veilig beheer. Vermijd het beschadigen van het asbestmateriaal. Controleer de toestand jaarlijks op wijzigingen.
- Hemelwater dat afspoelt van asbestcement daken of gevels kan asbestdeeltjes bevatten. Gebruik het enkel voor gesloten circuits (bv. spoelen toiletten). Reinig na het vervangen van het dak of de gevel de dakgoten en regenwaterput of -ton om asbesthoudend sediment of slib te verwijderen

- Eenvoudige handelingen: mag via doe-het-zelf of door werknemer(s) met opleidingsattest eenvoudige handelingen  
In zijn geheel te verwijderen zonder te breken, rekening houdend met de persoonlijke beschermingsmaatregelen.

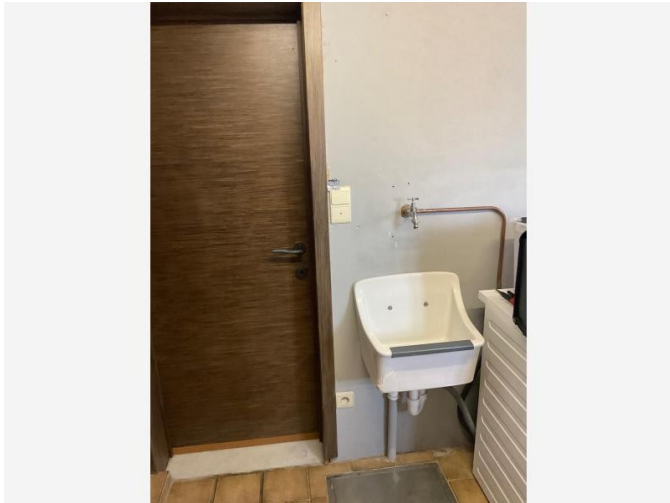
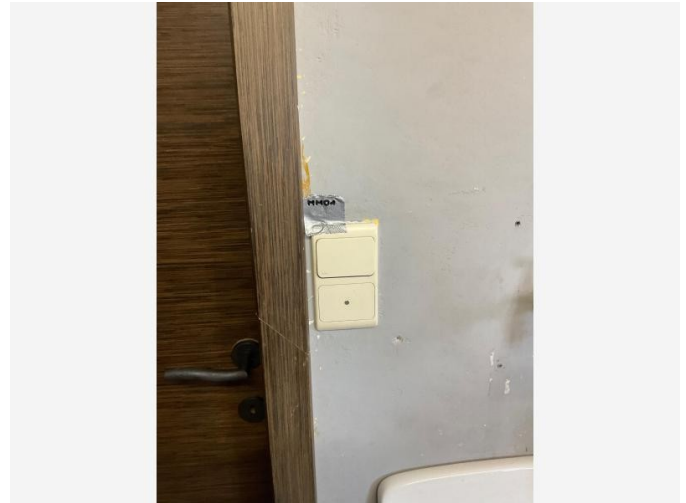
## Fiche 6: Pleisterwerk muren

Geen asbest

Overzichtsfoto

Detailfoto

| # | Type | Referentie | Resultaat |
|---|---|---|---|
| 6.1 | Mengmonster | 01 | Geen asbest |

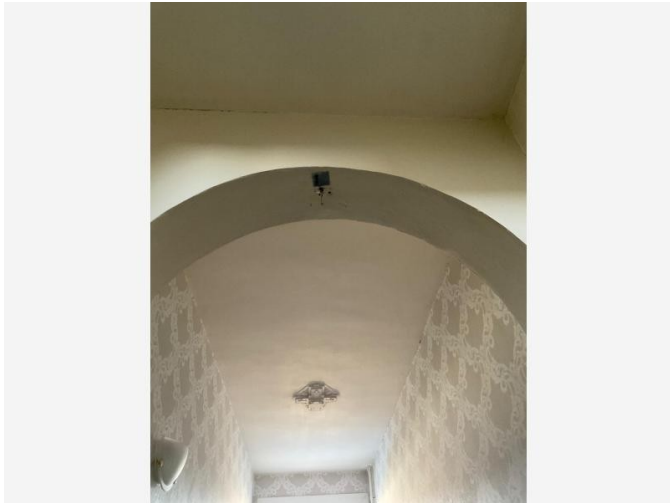
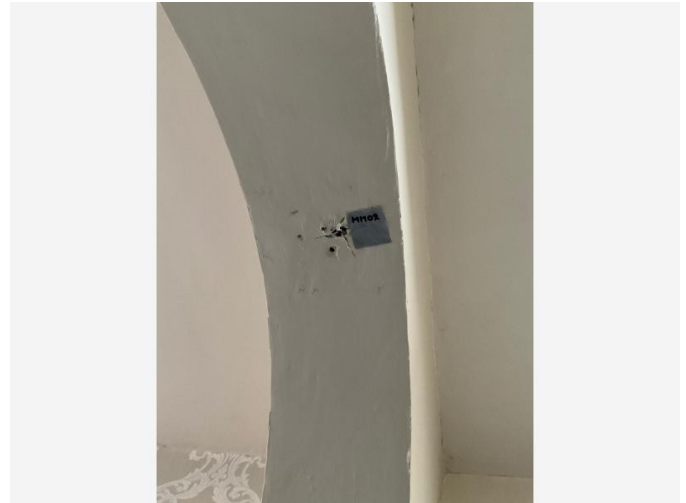
## Fiche 7: Pleisterwerk plafond

Geen asbest

Overzichtsfoto

Detailfoto

| # | Type | Referentie | Resultaat |
|---|---|---|---|
| 7.1 | Mengmonster | 02 | Geen asbest |
