# Asbestinventarisatetest

Bareelstraat 58, 2580 Putte

Attestnummer : 20260121-000022.000

Uitgegeven op : 21.01.2026

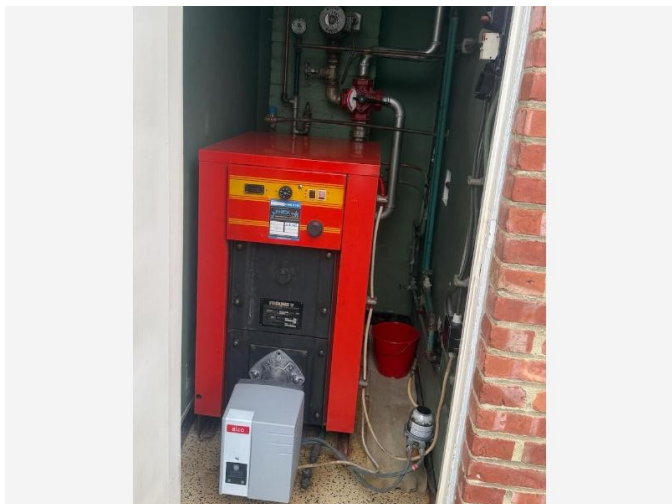
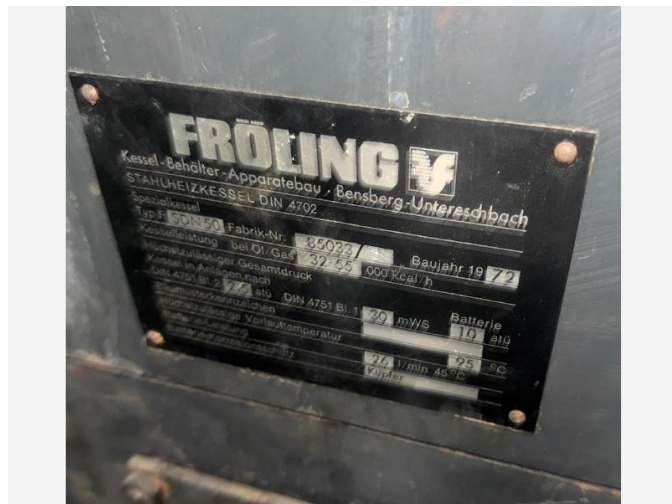
Het asbestmateriaal valt onder de mijlpaal van 2034.

| Eindbeoordeling materiaalrisico | Zeer laag materiaalrisico en/of zeer lage kans op vezelvrijgave |

| Gebondenheid | Categorie 2: niet-hechtgebonden met matrix |
| Asbestsoort (vezeltype) | Alleen chrysotiel |
| Asbestconcentratie | Hoog ( $\geq 50\%$ ) |
| Toestand van het materiaal | Onbeschadigd, niet verweerd |

| Beschrijving | CV 'Fröling' uit 1972 |
| Asbestmateriaal | Pakking, dichting |
| Opmerking | Dit merk staat in de lijst van asbesthoudende dichtingen tot bouwjaar 1992. |

- Zorg voor een veilig beheer. Vermijd het beschadigen van het asbestmateriaal. Controleer de toestand jaarlijks op wijzigingen.
- Verwijder dit asbestmateriaal zo snel mogelijk. Volg de toestand goed op.
- Voer bijkomende staalname(s) uit.

- Hermetische zone (erkend asbestverwijderaar)  
Indien u uitsluitend de asbesthoudende dichtingen wilt verwijderen, kan dat enkel door een erkend asbestverwijderaar in hermetische zone. De dichtingen scheuren bij het verwijderen, waardoor er vezels vrijkomen.

U kunt best de CV als één geheel vervangen (éénvoudige handelingen).

Gebruik de nodige PMB's en voer af naar een erkend afvalpunt (recyclagepark).

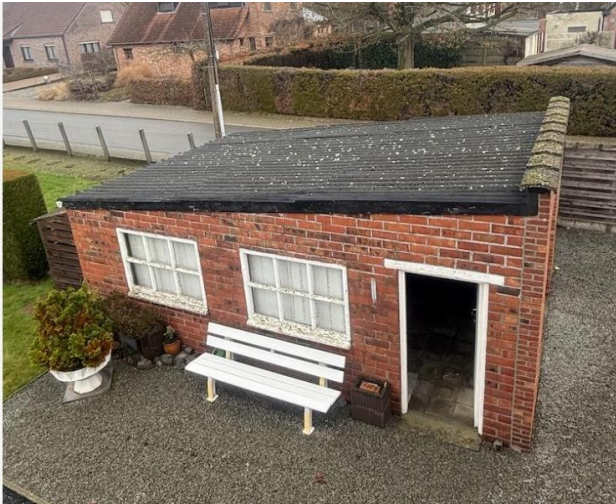
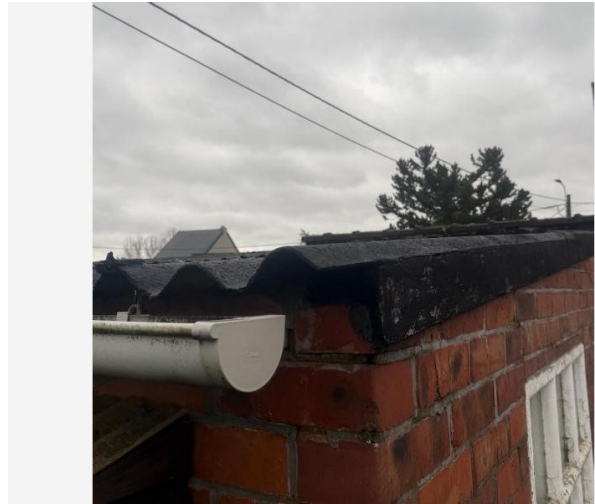
Het asbestmateriaal valt onder de mijlpaal van 2034.

| Eindbeoordeling materiaalrisico | Laag materiaalrisico en/of verlaagde kans op vezelvrijgave |

| Gebondenheid | Categorie 1: hechtgebonden in oorsprong |
| Asbestsoort (vezeltype) | Crocidoliet aanwezig |
| Toestand van het materiaal | Licht beschadigd, licht verweerd. Intact calciumsilicaatmateriaal of categorie III 'gebondenheid' |

| Beschrijving | golfplaten bijgebouw |
| Asbestmateriaal | Dak- en gevelbekleding - Golfplaat |
| Hoeveelheid (oppervlakte - aantal) | • 26,00 m <sup>2</sup> - 1 stuk |

- Zorg voor een veilig beheer. Vermijd het beschadigen van het asbestmateriaal. Controleer de toestand jaarlijks op wijzigingen.
- Verwijder dit asbestmateriaal zo snel mogelijk. Volg de toestand goed op.
- Voer bijkomende staalname(s) uit.

- Eenvoudige handelingen: mag via doe-het-zelf of door werknemer(s) met opleidingsattest eenvoudige handelingen  
Deze toepassing kan door een aannemer die over een opleidingsattest eenvoudige handelingen beschikt of door een particulier (doe-het-zelf), verwijderd worden indien er geen verhoogd risico op vrijgave van asbestvezels (max. concentratie 0,01 vezels/cm<sup>3</sup> - CODEX Art. VI.3-54) ontstaat en de toepassing voorafgaand en tijdens wordt gefixeerd/bevochtigd; de individuele elementen zonder machinale werktuigen en zonder breken of gooien een voor een losgemaakt worden; en ten slotte luchtdicht en dubbelverpakt (conform de richtlijnen van het recyclagepark) weggevoerd worden naar een erkend afvalpunt (recyclagepark).

In de zone mogen geen derden en/of minderjarigen aanwezig zijn en moet elke betrokken persoon steeds gepaste persoonlijke beschermingsmiddelen (FFP3 wegwerpmasker of halfgelaadsmasker met P3 filter + wegwerphandschoenen + beschermkledij, overall CAT III type 5/6) dragen + afspoelbaar schoeisel)

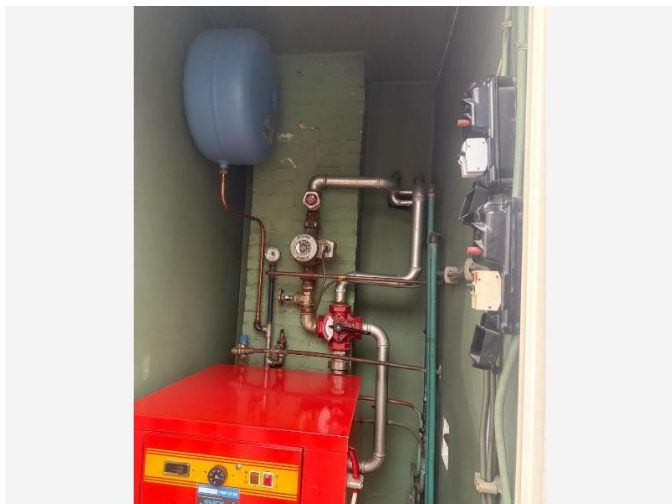
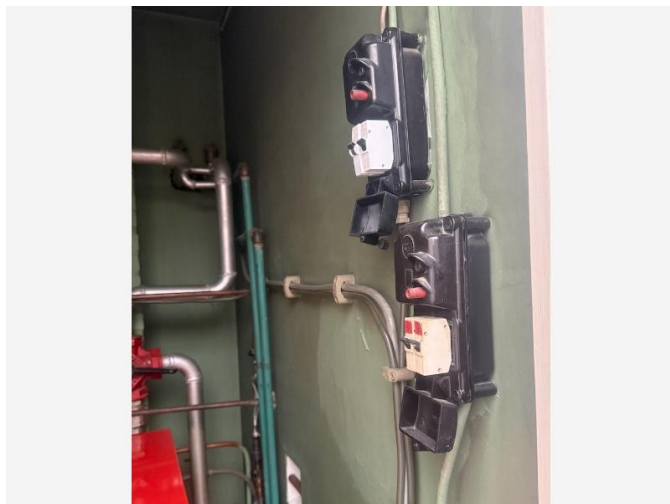
Het asbestmateriaal valt onder de mijlpaal van 2040.

| Eindbeoordeling materiaalrisico | Zeer laag materiaalrisico en/of zeer lage kans op vezelvrijgave |

| Gebondenheid | Categorie 1: hechtgebonden in oorsprong |
| Asbestsoort (vezeltype) | Crocidoliet aanwezig |
| Toestand van het materiaal | Onbeschadigd, niet verweerd |

| Beschrijving | electrische toepassingen |
| Asbestmateriaal | Plaat, paneel, tablet - Type Bakeliet |

- Zorg voor een veilig beheer. Vermijd het beschadigen van het asbestmateriaal. Controleer de toestand jaarlijks op wijzigingen.
- Voer bijkomende staalname(s) uit.

- Eenvoudige handelingen: mag via doe-het-zelf of door werknemer(s) met opleidingsattest eenvoudige handelingen  
Deze toepassing kan door een aannemer die over een opleidingsattest eenvoudige handelingen beschikt of door een particulier (doe-het-zelf), verwijderd worden indien er geen verhoogd risico op vrijgave van asbestvezels (max. concentratie 0,01 vezels/cm<sup>3</sup> - CODEX Art. VI.3-54) ontstaat en de toepassing voorafgaand en tijdens wordt gefixeerd/bevochtigd; de individuele elementen zonder machinale werktuigen en zonder breken of gooien een voor een losgemaakt worden; en ten slotte luchtdicht en dubbelverpakt (conform de richtlijnen van het recyclagepark) weggevoerd worden naar een erkend afvalpunt (recyclagepark).

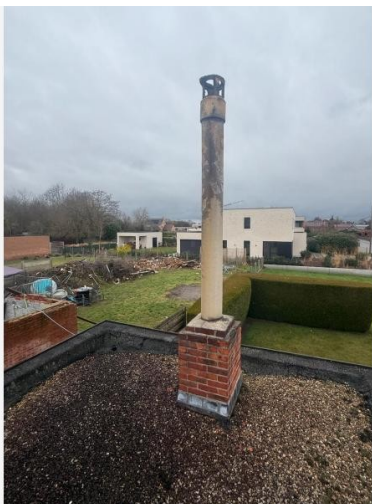
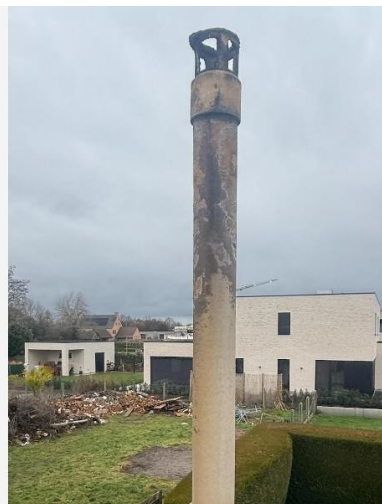
Het asbestmateriaal valt onder de mijlpaal van 2040.

| Eindbeoordeling materiaalrisico | Laag materiaalrisico en/of verlaagde kans op vezelvrijgave |

| Gebondenheid | Categorie 1: hechtgebonden in oorsprong |
| Asbestsoort (vezeltype) | Crocidoliet aanwezig |
| Toestand van het materiaal | Licht beschadigd, licht verweerd. Intact calciumsilicaatmateriaal of categorie III 'gebondenheid' |

| Beschrijving | cementbuis |
| Asbestmateriaal | Buis, koker, leiding, pijp, doorvoer |
| Hoeveelheid (lengte - omtrek - dikte - aantal) | <ul style="list-style-type: none"><li>• 2,00 m - 50,00 cm - 2,00 cm - 1 stuk</li></ul> |

- Zorg voor een veilig beheer. Vermijd het beschadigen van het asbestmateriaal. Controleer de toestand jaarlijks op wijzigingen.
- Voer bijkomende staalname(s) uit.

- Eenvoudige handelingen: mag via doe-het-zelf of door werknemer(s) met opleidingsattest eenvoudige handelingen  
Deze toepassing kan door een aannemer die over een opleidingsattest eenvoudige handelingen beschikt of door een particulier (doe-het-zelf), verwijderd worden indien er geen verhoogd risico op vrijgave van asbestvezels (max. concentratie 0,01 vezels/cm<sup>3</sup> - CODEX Art. VI.3-54) ontstaat en de toepassing voorafgaand en tijdens wordt gefixeerd/bevochtigd; de individuele elementen zonder machinale werktuigen en zonder breken of gooien een voor een losgemaakt worden; en ten slotte luchtdicht en dubbelverpakt (conform de richtlijnen van het recyclagepark) weggevoerd worden naar een erkend afvalpunt (recyclagepark).

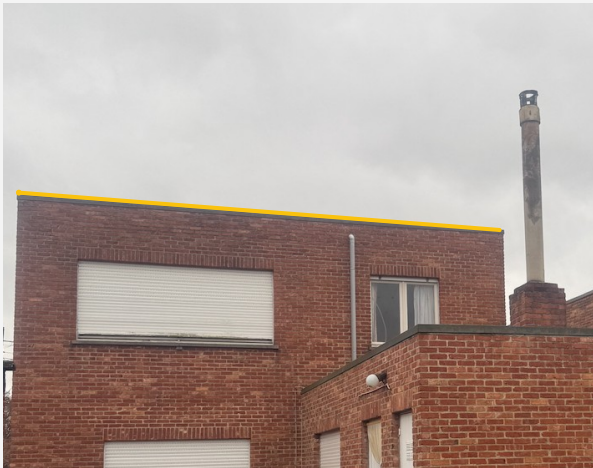
Situeringsfoto

**Reden:** Het te onderzoeken materiaal situeert zich hoger dan 3,50 m te rekenen vanaf een veilige ondergrond

**Uitleg van de asbestdeskundige:** hoogte hoger dan 3,50m te rekenen vanaf een veilige ondergrond.

| (Asbest)materiaal | Dak- en gevelbekleding - Roofing |
| Karakterisatie | Asbest (verdacht) |

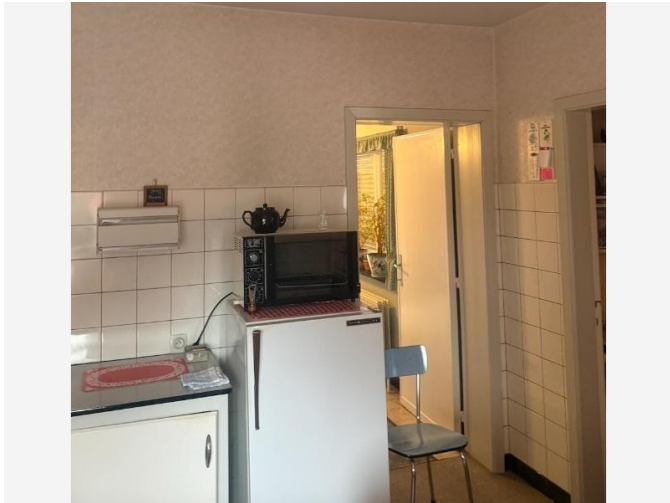
Situeringfoto

Achter de tegels zou mogelijks asbestverdacht tegellijm aanwezig kunnen zijn.

| (Asbest)materiaal | In-situ afwerkingslagen - Lijm laag |

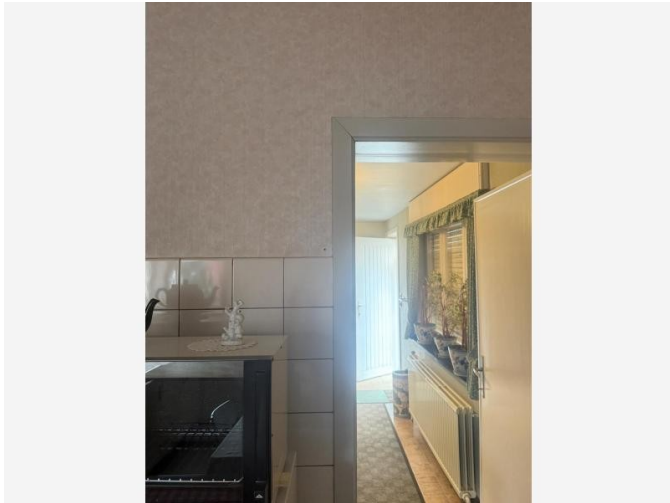
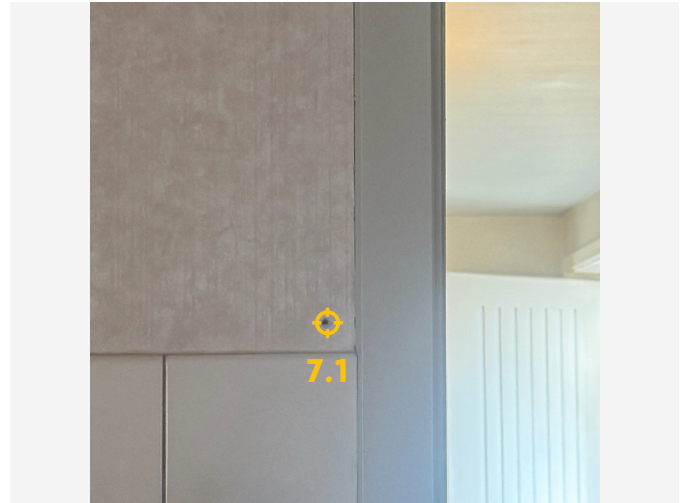
Geen asbest

| # | Type | Referentie | Resultaat |
|---|---|---|---|
| 7.1 | Mengmonster | M01 | Geen asbest |

| Beschrijving | pleister muren |

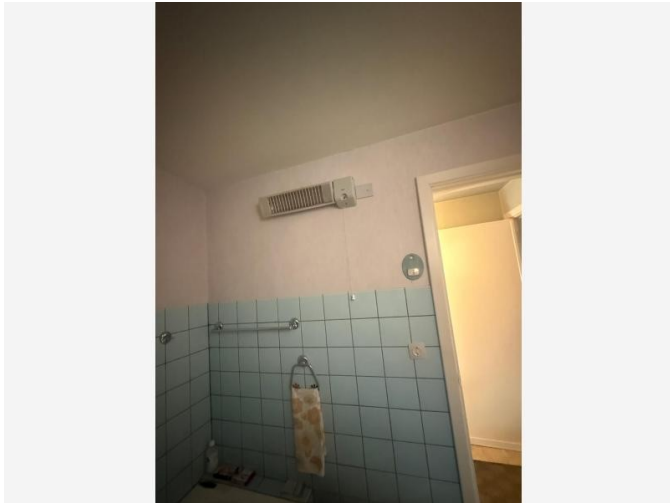
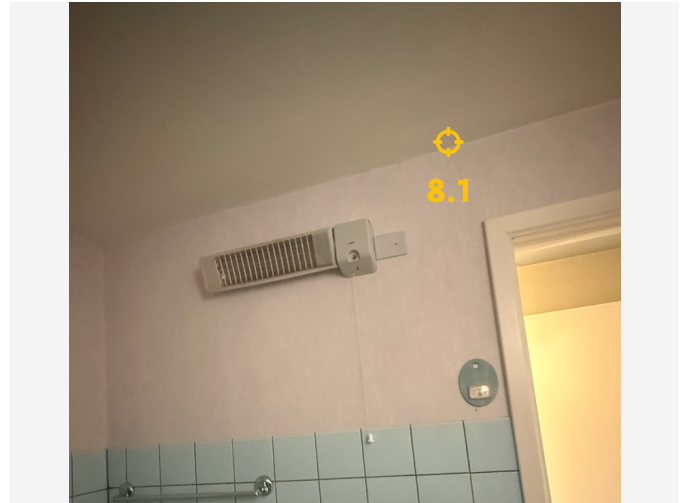
## Fiche 8: pleister plafond

Geen asbest

| # | Type | Referentie | Resultaat |
|---|---|---|---|
| 8.1 | Mengmonster | M02 | Geen asbest |

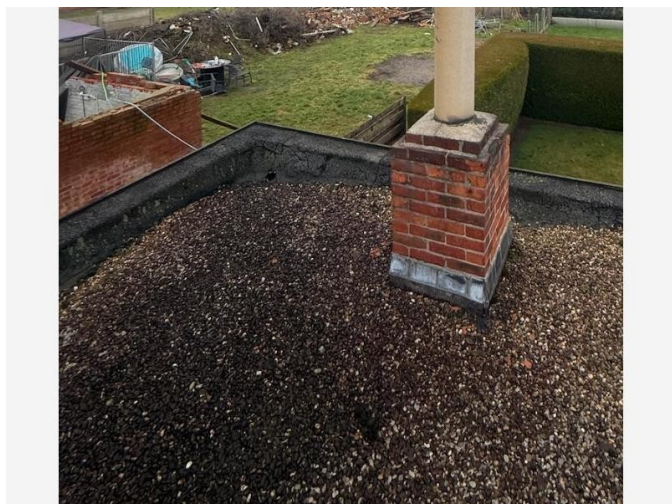
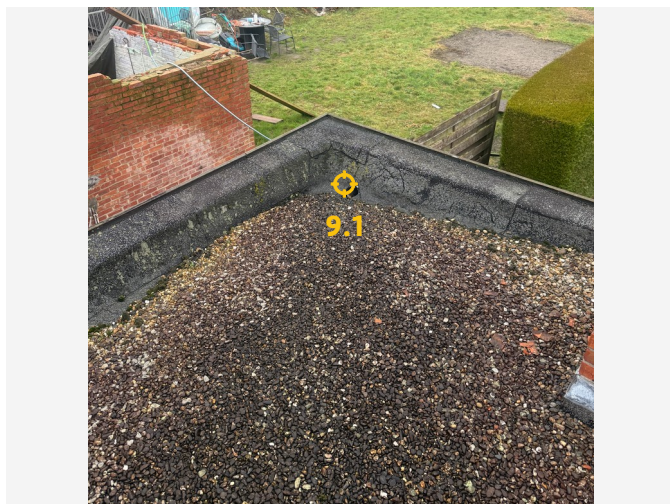
## Fiche 9: Roofing

Geen asbest
