# Asbestinventarisatetest

Mechelbaan 25, 2500 Lier

Attestnummer : **20260119-000045.001**

Uitgegeven op : **20.01.2026**

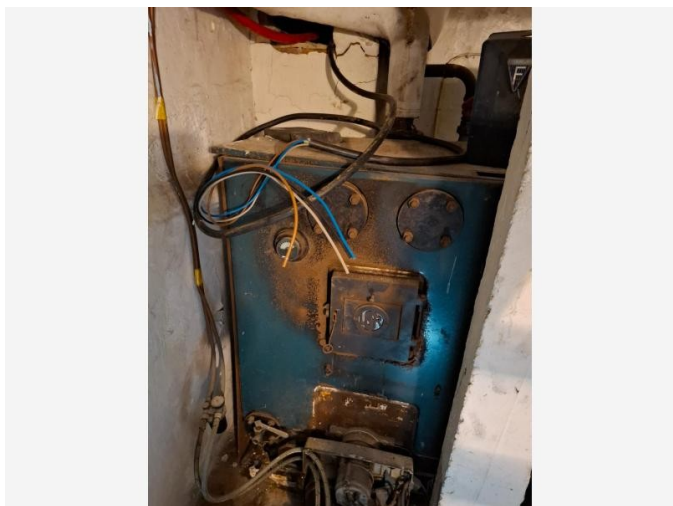
*Situeringfoto*

### Tijdelijke beperking

**Reden:** Slotvaste toegangspoort, -deur of -luik

**Uitleg van de asbestdeskundige:** Deze zou gedemonteerd moeten worden om na te gaan als er asbestverdachte toepassingen aanwezig zouden zijn.

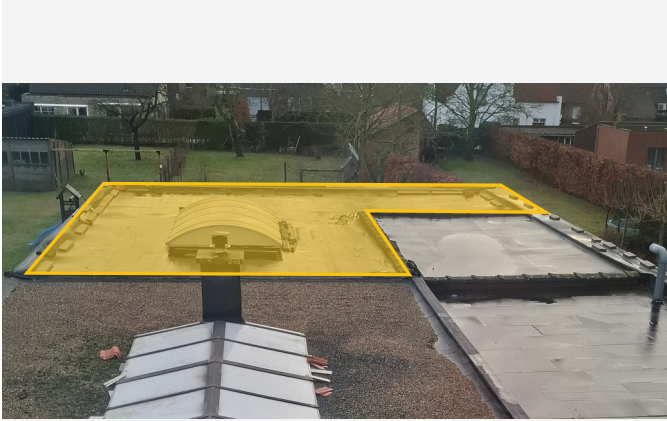
*Situeringsfoto*

### Uitgesloten van inspectie

**Bouwjaar:** 2004

*Constructies gebouwd vanaf 2001 moeten niet onderzocht worden*

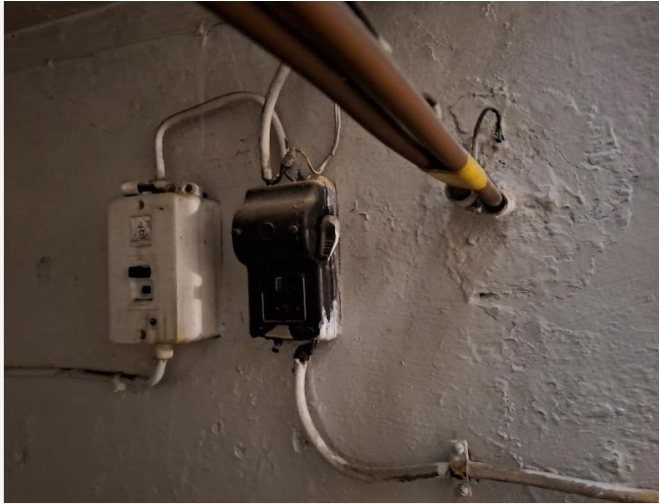
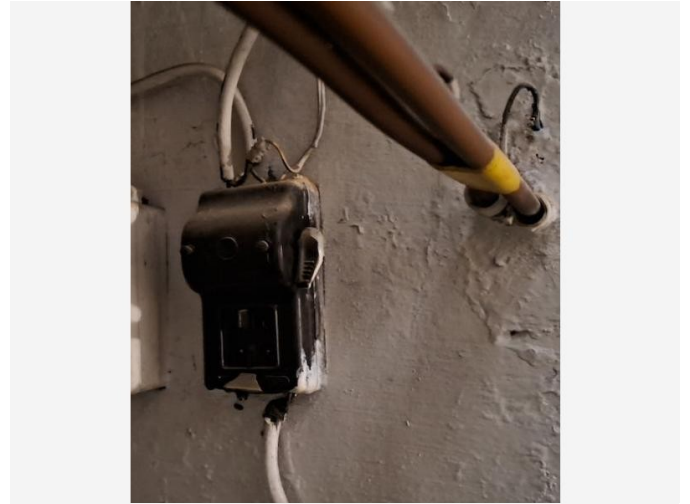
## Fiche 3: elektrische toepassing (verwijderd op 20/01/2026)

Geen asbest

| Opmerking | verwijderd op 20/01/2026 |

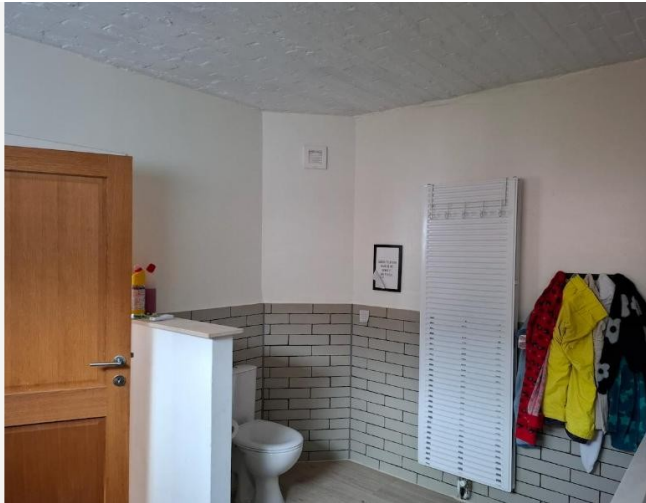
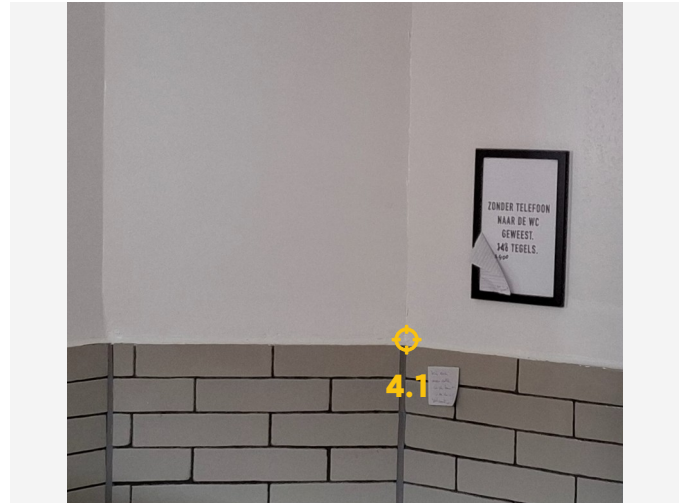
## Fiche 4: pleister muren

Geen asbest

| # | Type | Referentie | Resultaat |
|---|---|---|---|
| 4.1 | Mengmonster | M05 | Geen asbest |

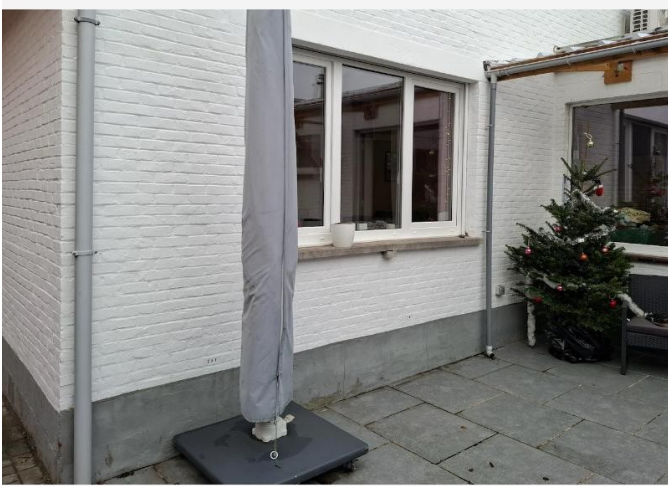
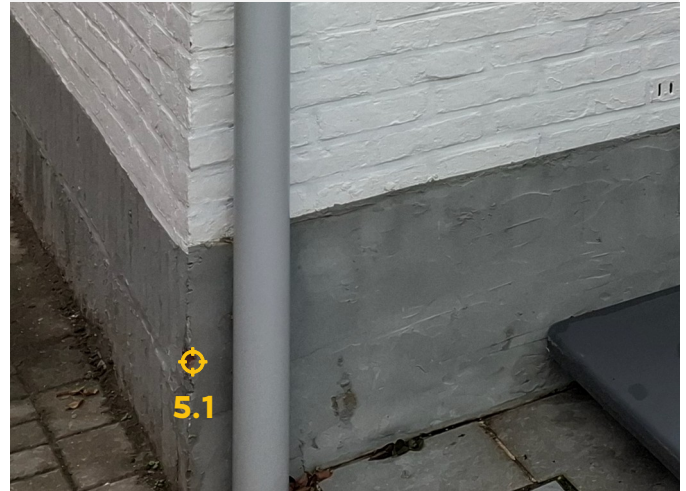
## Fiche 5: cementering onderkant buitenmuur

Geen asbest

| # | Type | Referentie | Resultaat |
|---|---|---|---|
| 5.1 | Mengmonster | M07 | Geen asbest |

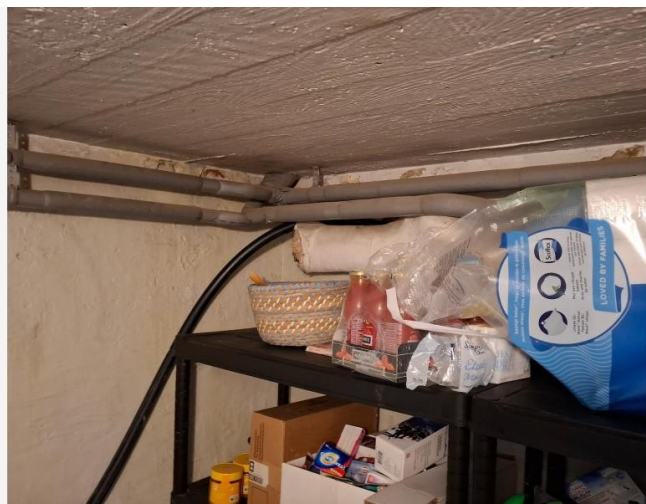
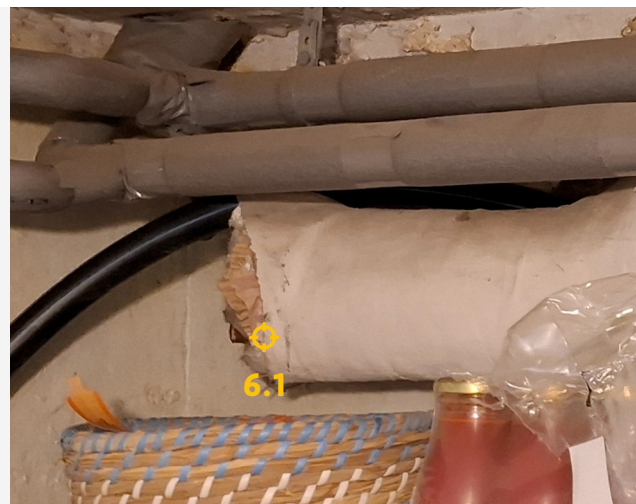
Geen asbest

| # | Type | Referentie | Resultaat |
|---|---|---|---|
| 6.1 | Mengmonster | M02 | Geen asbest |

| Beschrijving | buisisolatie kelder rechte stukken |

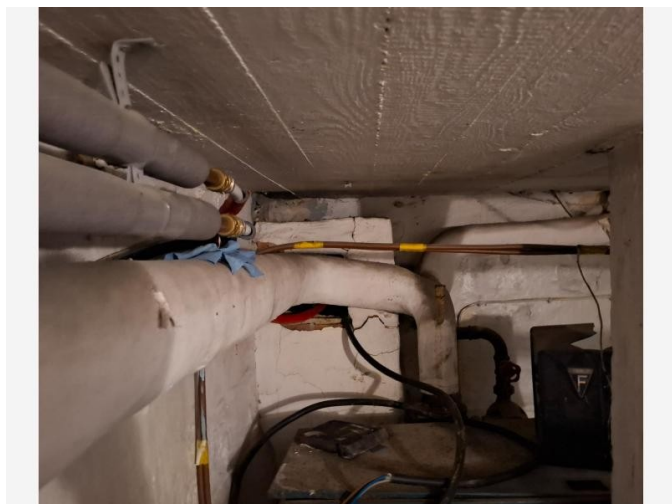
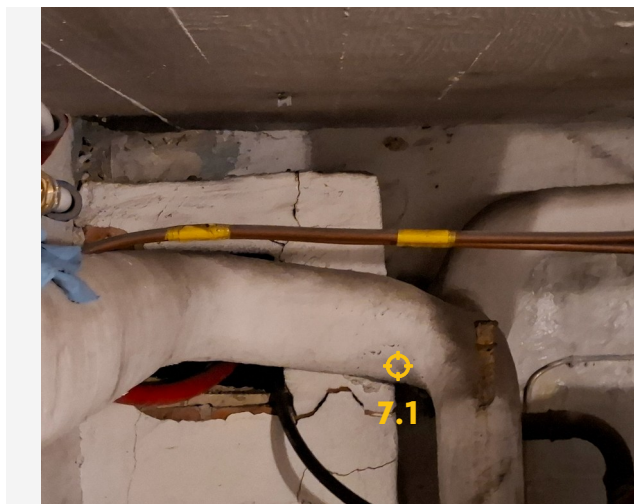
Geen asbest

| # | Type | Referentie | Resultaat |
|---|---|---|---|
| 7.1 | Mengmonster | M03 | Geen asbest |

| Beschrijving | buisisolatie kelder bochten |

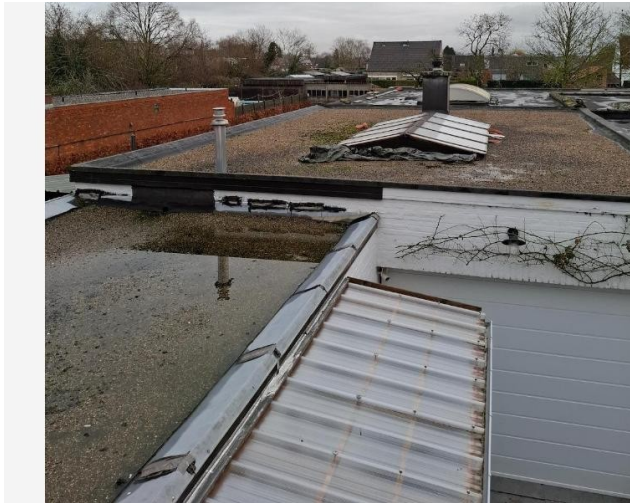
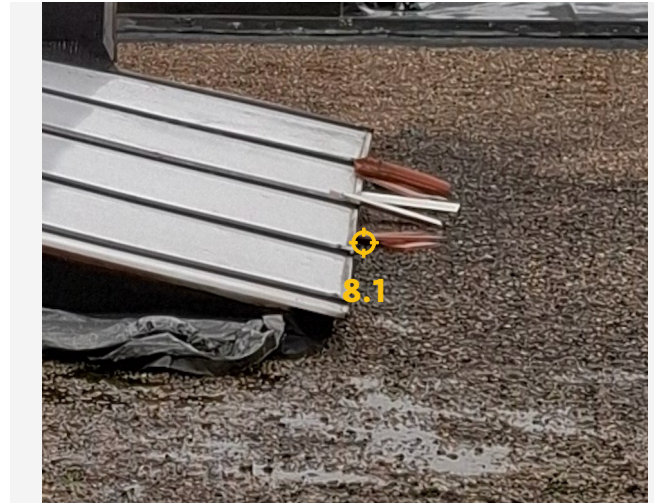
Geen asbest

| # | Type | Referentie | Resultaat |
|---|---|---|---|
| 8.1 | Puntmonster | M01 | Geen asbest |

| Beschrijving | plat dak |

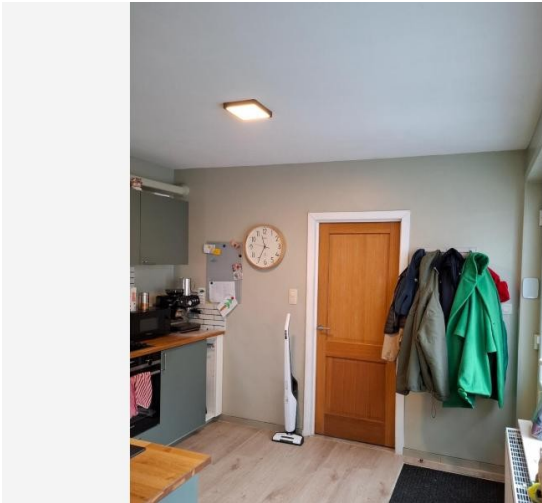
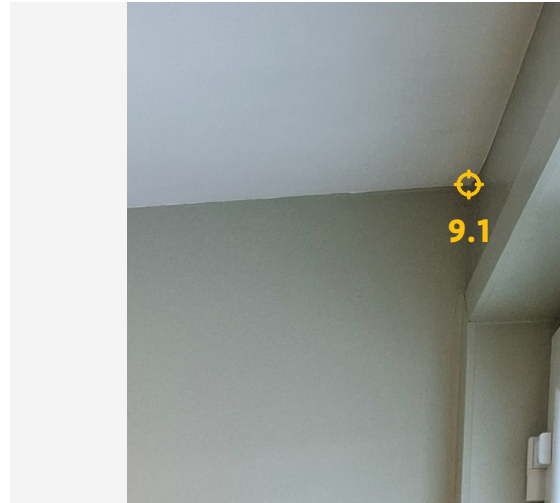
## Fiche 9: pleister plafond

Geen asbest

| # | Type | Referentie | Resultaat |
|---|---|---|---|
| 9.1 | Mengmonster | M06 | Geen asbest |

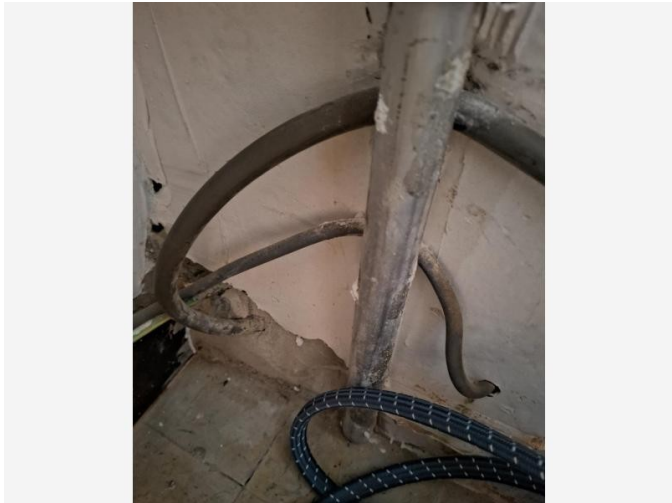
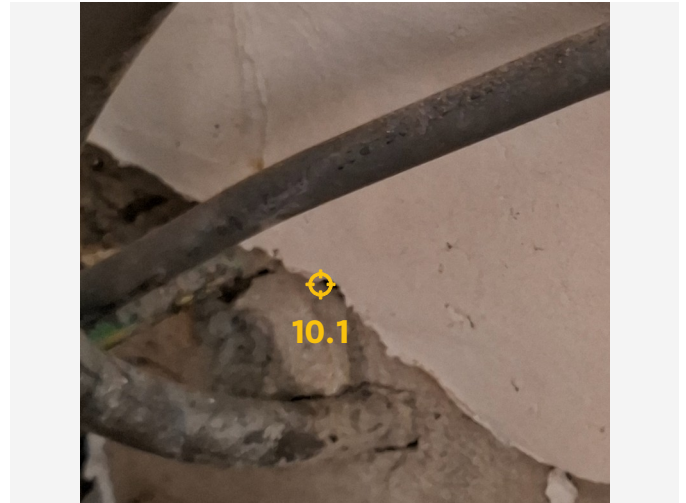
## Fiche 10: cementering kelder

Geen asbest

| # | Type | Referentie | Resultaat |
|---|---|---|---|
| 10.1 | Mengmonster | M04 | Geen asbest |
