# Asbestinventarisatattest

Jan Neutjensstraat 1, 2830 Willebroek

Attestnummer : 20260303-000109.000

**Niet-asbestveilig**

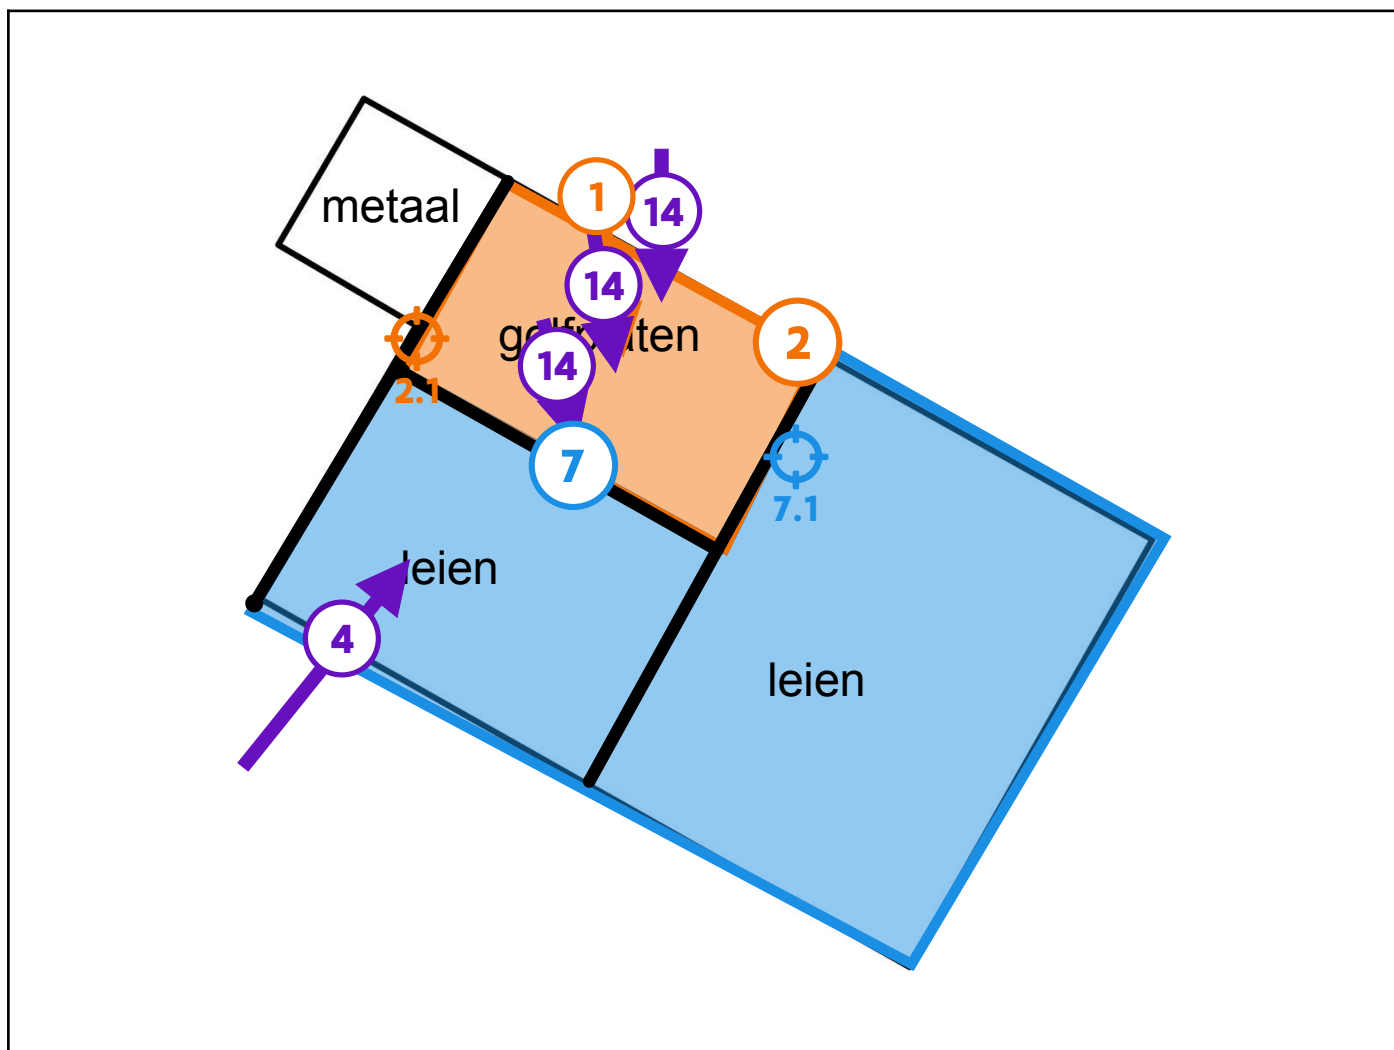
## Plan 1.7: Bovenaanzicht

| Beschrijving | Type | Actie |
|---|---|---|
| 1. schouwhoed | Asbestmateriaal | Verwijderen |
| 2. Golfplaten | Asbestmateriaal | Verwijderen |
| 4. schoorsteen | Beperking | - |

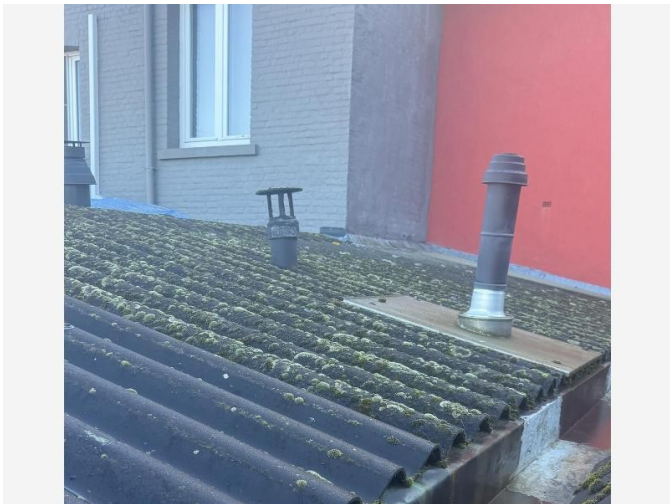
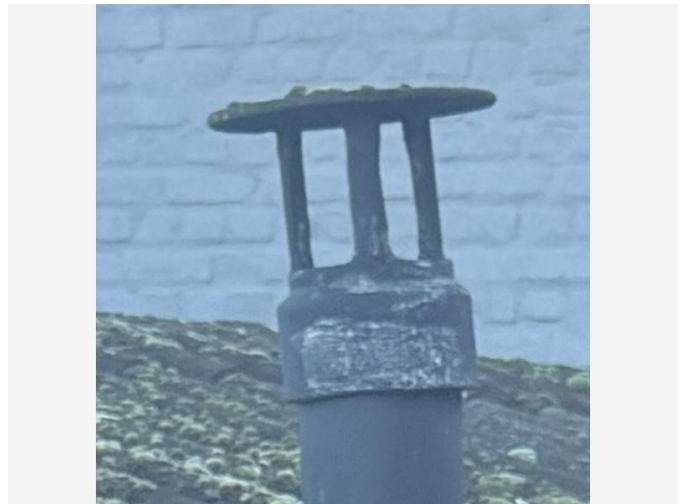
| Eindbeoordeling materiaalrisico | Verhoogd materiaalrisico en/of verhoogde kans op vezelvrijgave |

| Asbestsoort (vezeltype) | Crocidoliet aanwezig |
| Afschermingsgraad van het gehele materiaal | Geheel of deels vrij aan de buitenlucht |
| Toestand van het materiaal | Matig beschadigd, matig verweerd |

| Beschrijving | schouwhoed |
| Asbestmateriaal | Schouwhoed, ventilatiekap (anti-windval) |

Het asbestmateriaal valt onder de mijlpaal van 2034.

Verwijderen

- Zorg voor een veilig beheer. Vermijd het beschadigen van het asbestmateriaal. Controleer de toestand jaarlijks op wijzigingen.
- Verwijder dit asbestmateriaal zo snel mogelijk. Volg de toestand goed op.
- Voer bijkomende staalname(s) uit.

- Eenvoudige handelingen: mag via doe-het-zelf of door werknemer(s) met opleidingsattest eenvoudige handelingen  
Deze toepassing kan door een aannemer die over een opleidingsattest eenvoudige handelingen beschikt of door een particulier (doe-het-zelf), verwijderd worden indien er geen verhoogd risico op vrijgave van asbestvezels (max. concentratie 0,01 vezels/cm<sup>3</sup> - CODEX Art. VI.3-54) ontstaat en de toepassing voorafgaand en tijdens wordt gefixeerd/bevochtigd; de individuele elementen zonder machinale werktuigen en zonder breken of gooien een voor een losgemaakt worden; en ten slotte luchtdicht en dubbelverpakt (conform de richtlijnen van het recyclagepark) weggevoerd worden naar een erkend afvalpunt (recyclagepark).

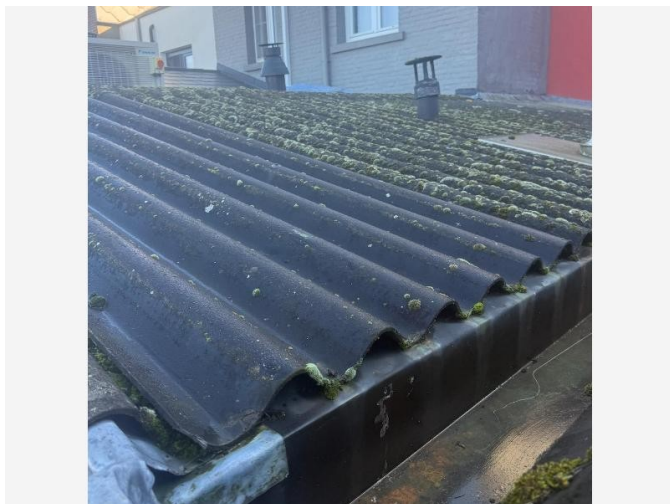
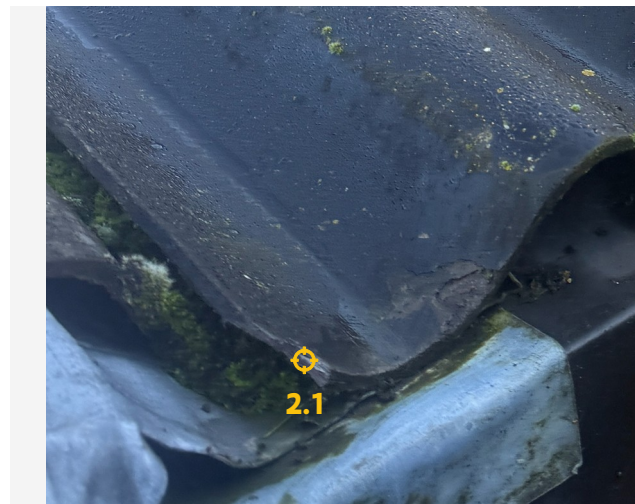
| Eindbeoordeling materiaalrisico | Verhoogd materiaalrisico en/of verhoogde kans op vezelvrijgave |

| Asbestsoort (vezeltype) | Alleen chrysotiel |
| Toestand van het materiaal | Matig beschadigd, matig verweerd |

| # | Type | Referentie | Resultaat |
|---|---|---|---|
| 2.1 | Puntmonster | M03 | Chrysotiel |

| Beschrijving | Golfplaten |
| Asbestmateriaal | Dak- en gevelbekleding - Golfplaat |

Het asbestmateriaal valt onder de mijlpaal van 2034.

Verwijderen

- Zorg voor een veilig beheer. Vermijd het beschadigen van het asbestmateriaal. Controleer de toestand jaarlijks op wijzigingen.
- Verwijder dit asbestmateriaal zo snel mogelijk. Volg de toestand goed op.

- Eenvoudige handelingen: mag via doe-het-zelf of door werknemer(s) met opleidingsattest eenvoudige handelingen  
Deze toepassing kan door een aannemer die over een opleidingsattest eenvoudige handelingen beschikt of door een particulier (doe-het-zelf), verwijderd worden indien er geen verhoogd risico op vrijgave van asbestvezels (max. concentratie 0,01 vezels/cm<sup>3</sup> - CODEX Art. VI.3-54) ontstaat en de toepassing voorafgaand en tijdens wordt gefixeerd/bevochtigd; de individuele elementen zonder machinale werktuigen en zonder breken of gooien een voor een losgemaakt worden; en ten slotte luchtdicht en dubbelverpakt (conform de richtlijnen van het recyclagepark) weggevoerd worden naar een erkend afvalpunt (recyclagepark).

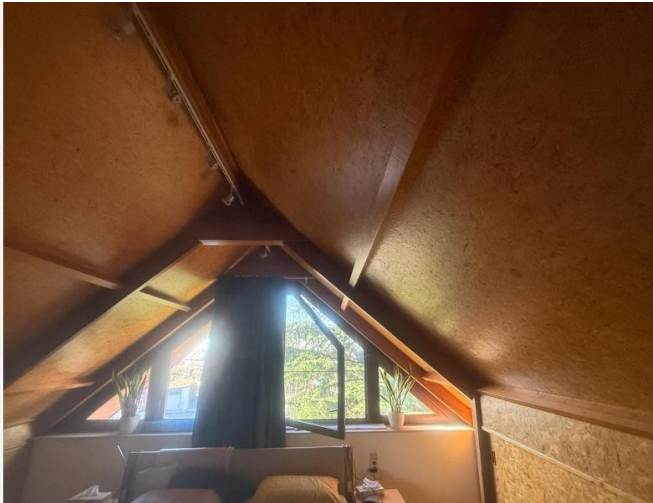
**Reden:** Er is geen volledige risicobeoordeling mogelijk

**Uitleg van de asbestdeskundige:** Tussen de houtplaten en dakleien zouden alsnog asbestverdachte toepassingen aanwezig kunnen zijn. Niet vast te stellen.

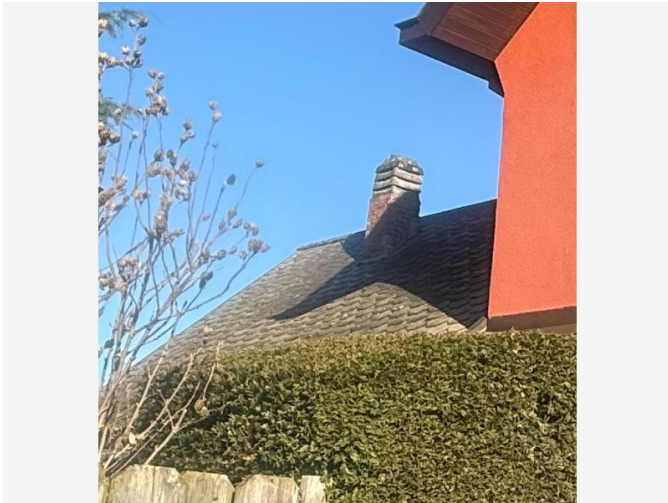
**Reden:** Het te onderzoeken materiaal situeert zich hoger dan 3,50 m te rekenen vanaf een veilige ondergrond

**Uitleg van de asbestdeskundige:** visueel niet-asbestverdacht.

er zouden alsnog asbestverdachte toepassingen aanwezig kunnen zijn in de schoorsteen zelf.

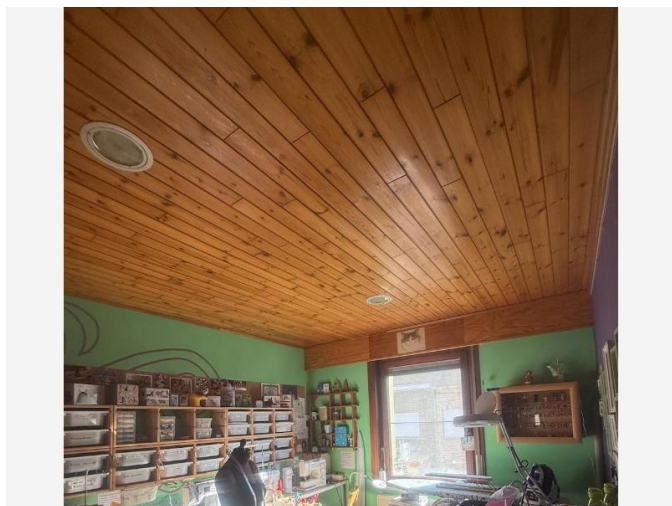
Achter het plafond zouden mogelijks asbestverdachte toepassingen aanwezig kunnen zijn.

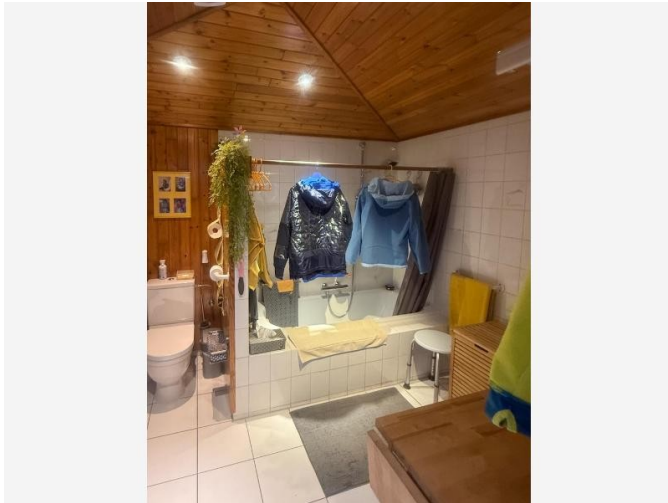
Achter het tegelwerk zouden mogelijks asbestverdachte toepassingen aanwezig zijn (lijm, cement, ...)

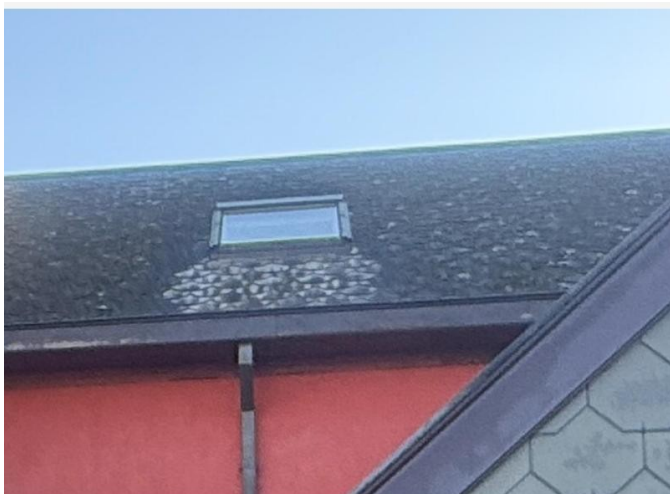
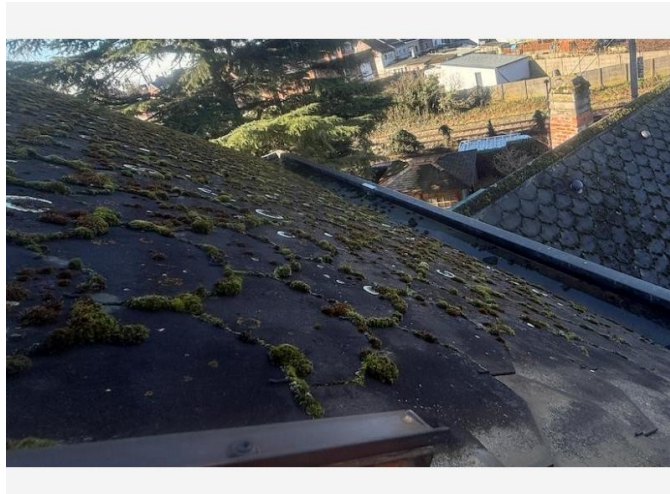
## Fiche 7: dakleien

Geen asbest

| # | Type | Referentie | Resultaat |
|---|---|---|---|
| 7.1 | Puntmonster | M02 | Geen asbest |

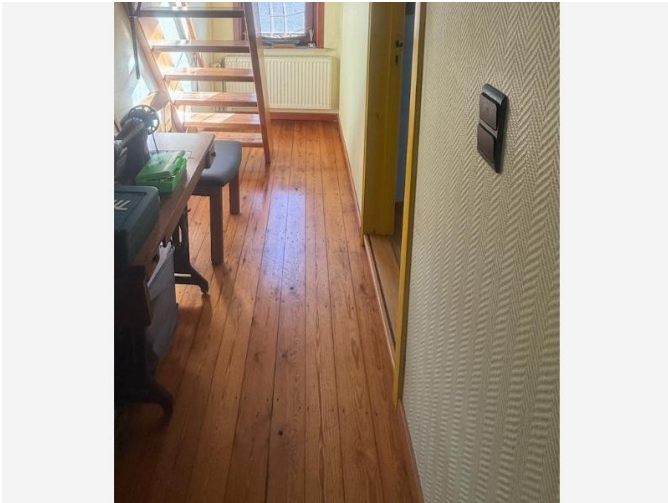
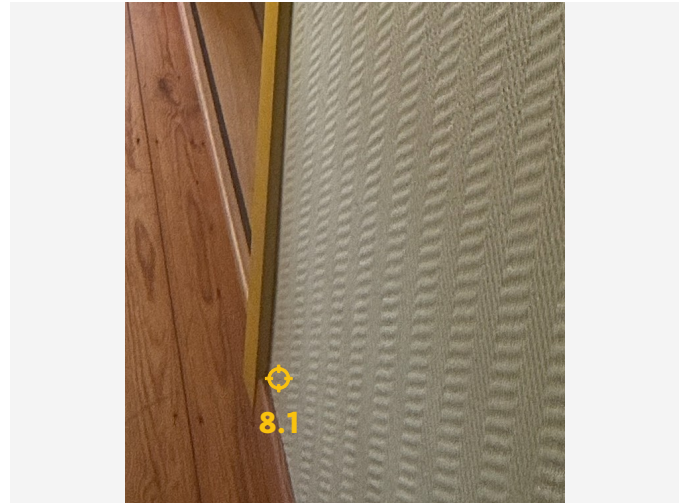
Geen asbest

| # | Type | Referentie | Resultaat |
|---|---|---|---|
| 8.1 | Mengmonster | M01 | Geen asbest |

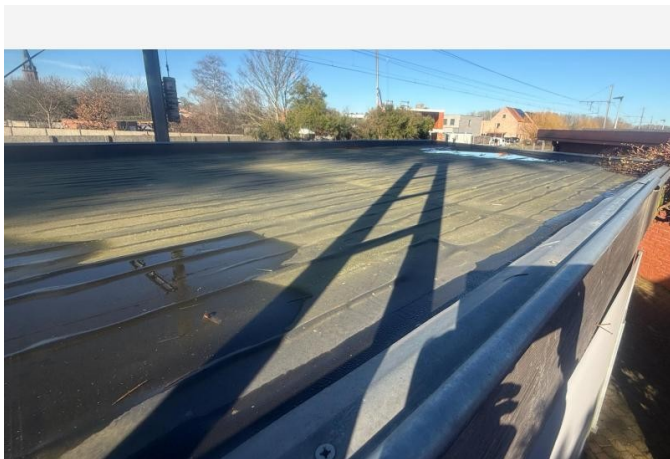
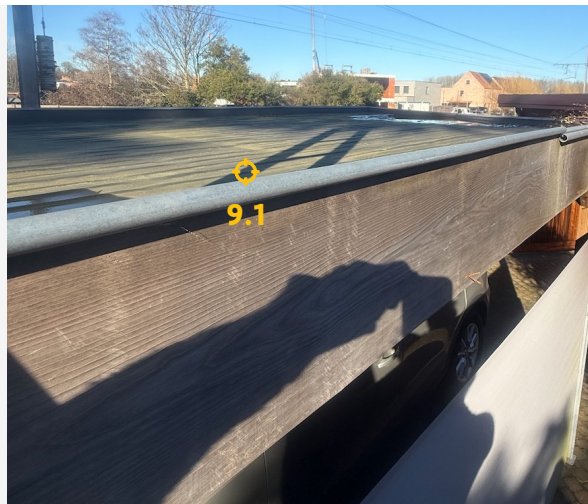
## Fiche 9: Roofing garage

Geen asbest

| # | Type | Referentie | Resultaat |
|---|---|---|---|
| 9.1 | Puntmonster | M04 | Geen asbest |

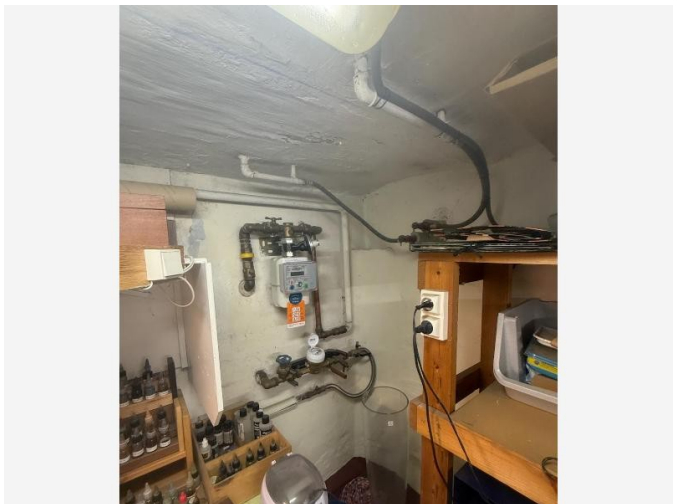
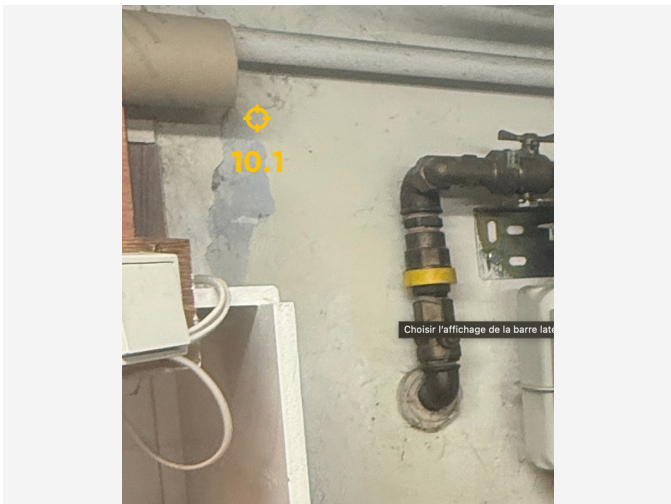
# Fiche 10: Smeerlaag kelder

Geen asbest

| # | Type | Referentie | Resultaat |
|---|---|---|---|
| 10.1 | Mengmonster | M05 | Geen asbest |

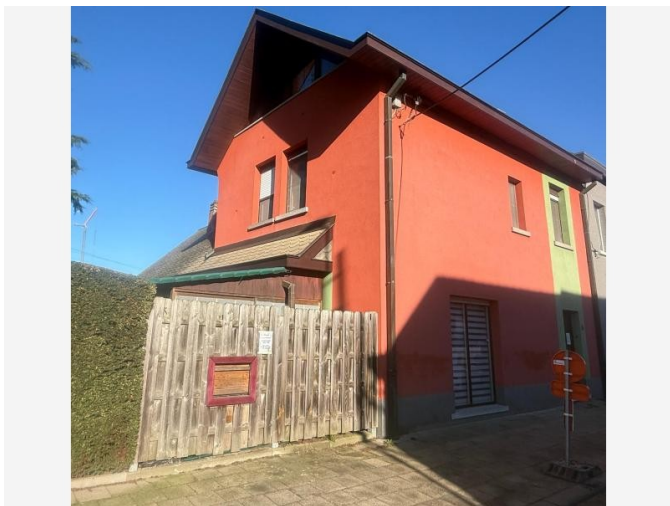
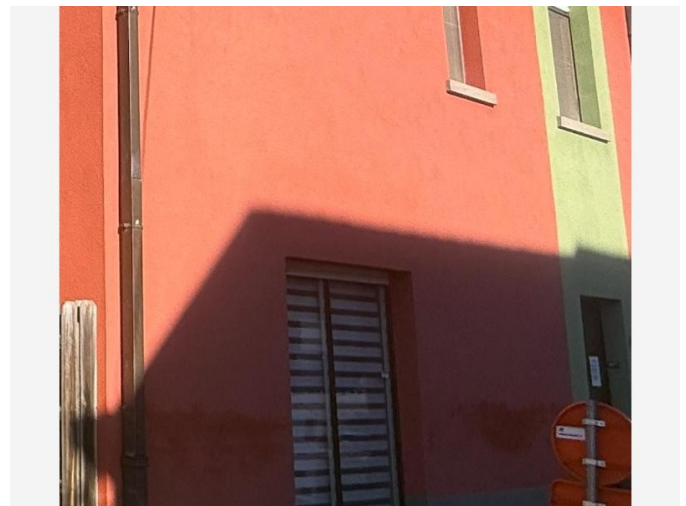
### Fiche 11: crepi

| Beschrijving | Notitie | Terug te vinden op plannen |
|---|---|---|
| Fiche 11: crepi | Geplaatst na 2010. | Plan 1.3: Gelijkvloers<br>Plan 1.4: 1ste verdieping |
