# Asbestinventarisatattest

Fruithoflaan 31/801, 2600 Antwerpen

Attestnummer : **20260323-000036.000**

Uitgegeven op : **23.03.2026**

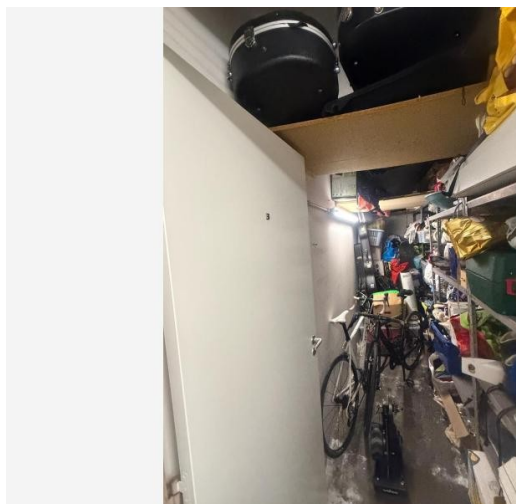
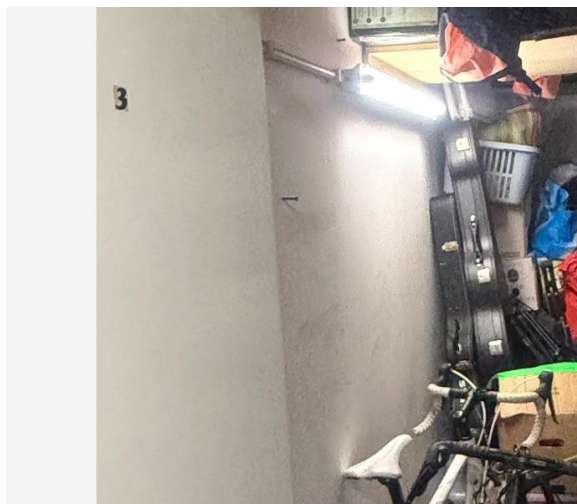
### Informatie over een niet-asbestverdacht materiaal

| Basis voor advies | De asbestdeskundige beoordeelt het materiaal als niet-asbestverdacht. |

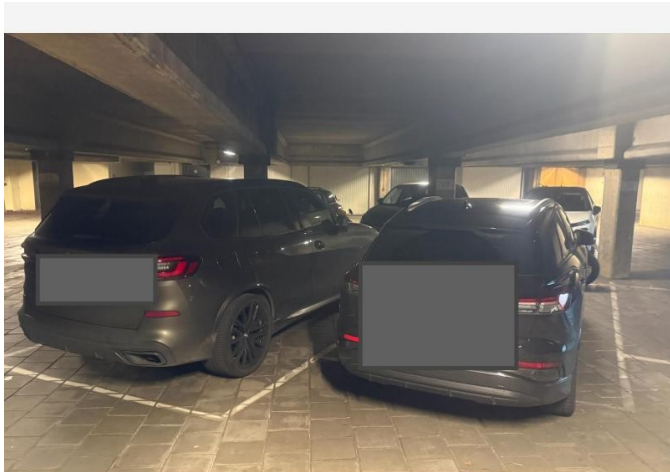
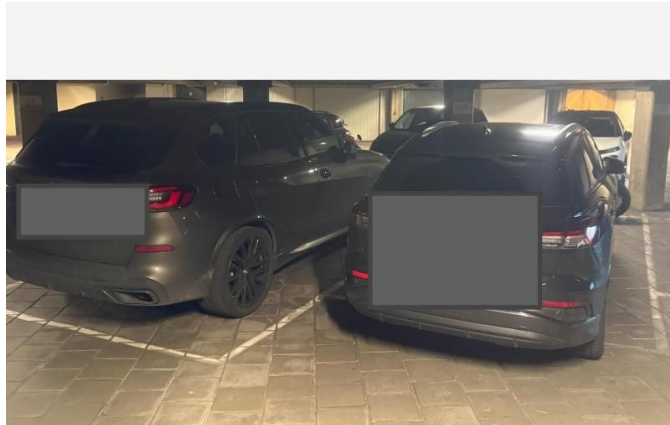
### Informatie over een niet-asbestverdacht materiaal

| Basis voor advies | De asbestdeskundige beoordeelt het materiaal als niet-asbestverdacht. |

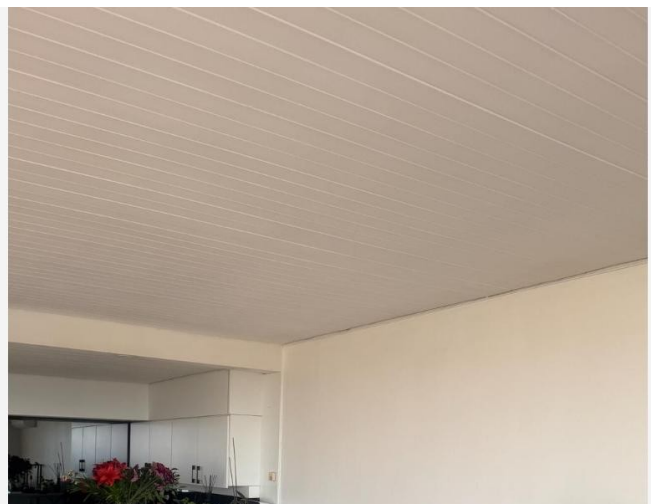
### Informatie over een materiaal dat de asbestdeskundige niet kan waarnemen of vaststellen

Achter het vals plafond zouden mogelijks asbestverdachte toepassingen aanwezig kunnen zijn.

| Basis voor advies | Beoordeling op basis van expertise, zonder een vaststelling door de asbestdeskundige. |

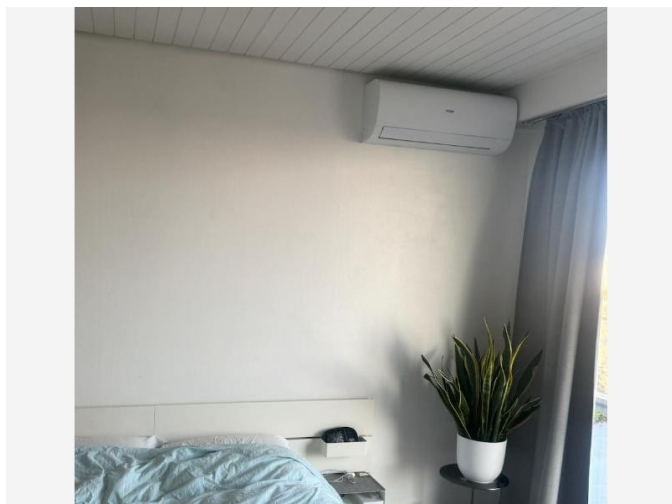
### Informatie over een materiaal dat de asbestdeskundige niet kan waarnemen of vaststellen

Achter de valse muurwanden zouden mogelijks asbestverdachte toepassingen aanwezig kunnen zijn.

| Basis voor advies | Beoordeling op basis van expertise, zonder een vaststelling door de asbestdeskundige. |

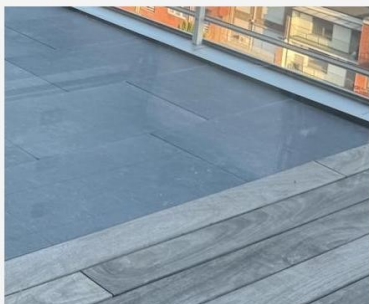
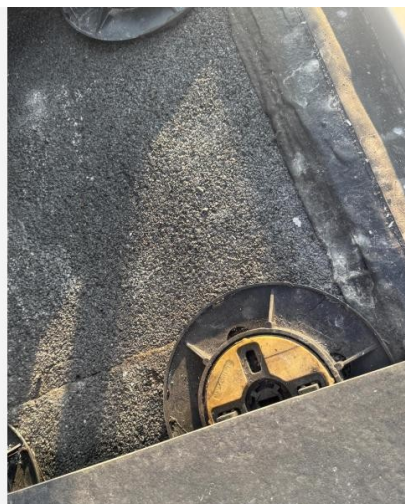
### Informatie over een materiaal van een andere eigenaar

geplaatst in 2022.

behorend tot de gem. delen.

| Basis voor advies | Beoordeling op basis van expertise met een vaststelling door de asbestdeskundige. |

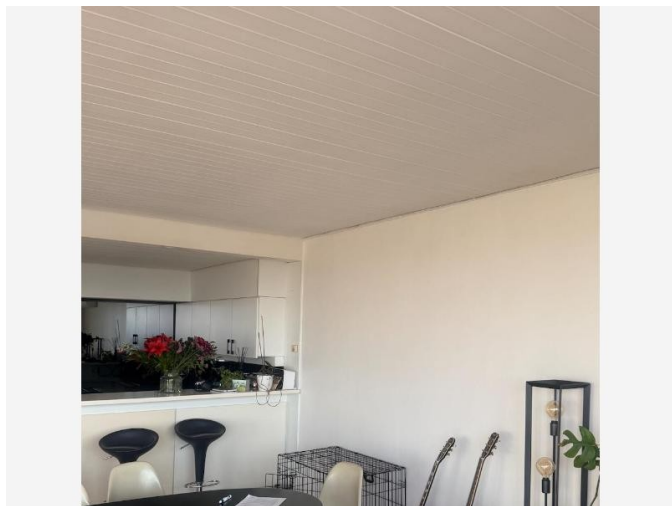
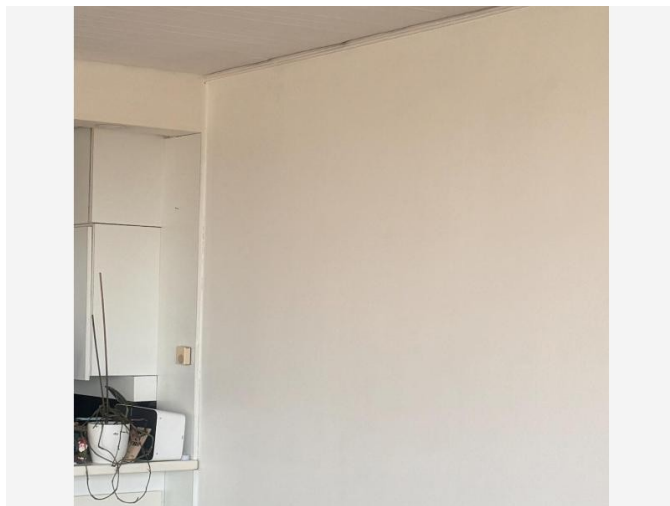
## Fiche 11: pleisterwerk

| Beschrijving | Notitie | Terug te vinden op plannen |
|---|---|---|
| Fiche 11: pleisterwerk | Afgewerkt met gipskartonplaten. | - |
