# Asbestinventarisatetest

Lierbaan 16, 2580 Putte

Attestnummer : **20251113-000360.000**

Uitgegeven op : **13.11.2025**

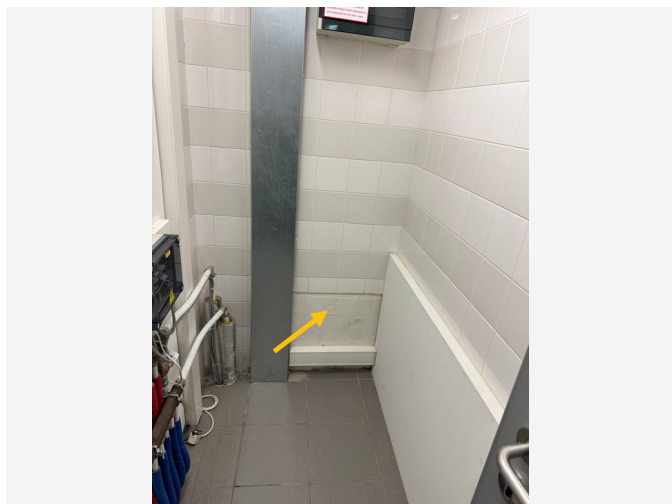
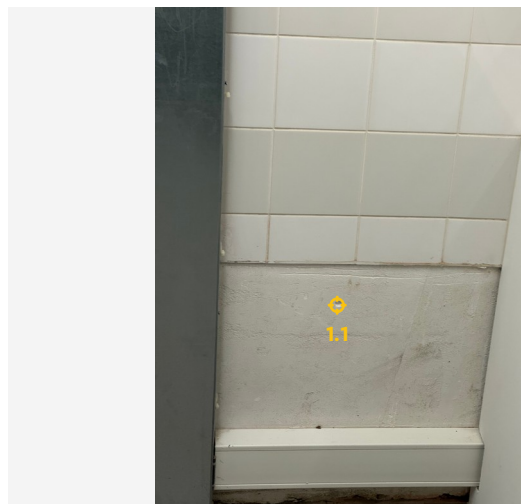
| Fiche 1: Pleisterwerk muren VO + V+1..... | 14 |

### Conclusie

Geen asbest

| # | Type | Referentie | Resultaat |
|---|---|---|---|
| 1.1 | Mengmonster | 2110-05 | Geen asbest |

| Bindmiddel van materiaal | Gips - kalk |
| Gebondenheid op basis van bindmiddel | Niet-hechtgebonden |

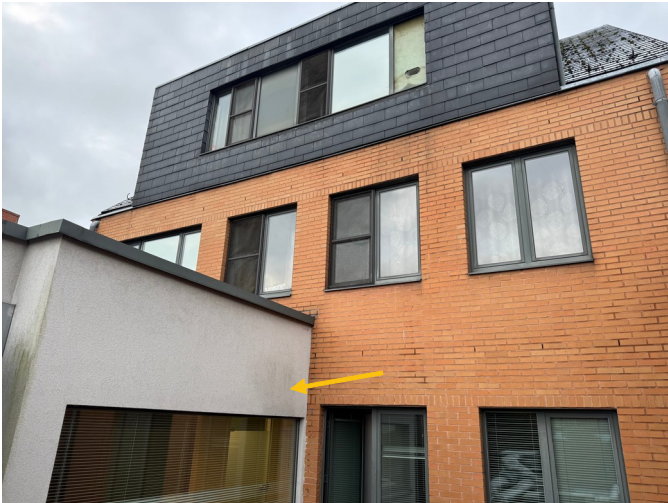
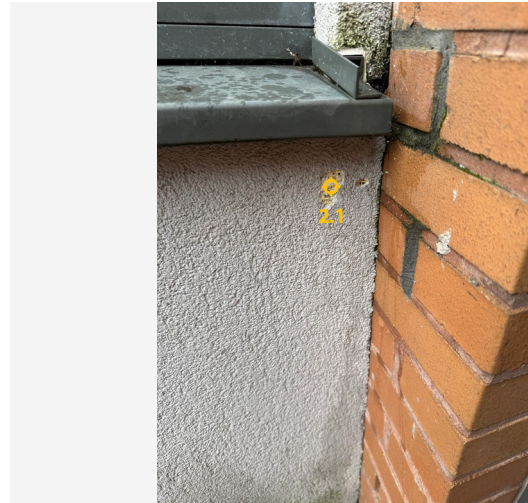
## Fiche 2: Crepi gevel

### Conclusie

Geen asbest

| # | Type | Referentie | Resultaat |
|---|---|---|---|
| 2.1 | Puntmonster | 2110-04 | Geen asbest |

| Bindmiddel van materiaal | Gips - kalk |
| Gebondenheid op basis van bindmiddel | Niet-hechtgebonden |

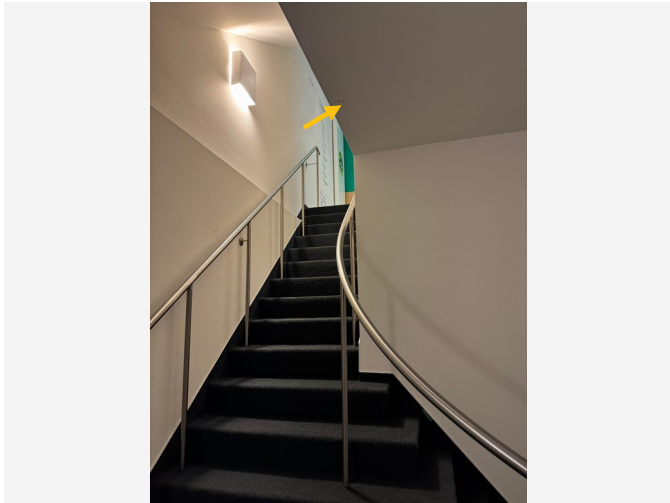
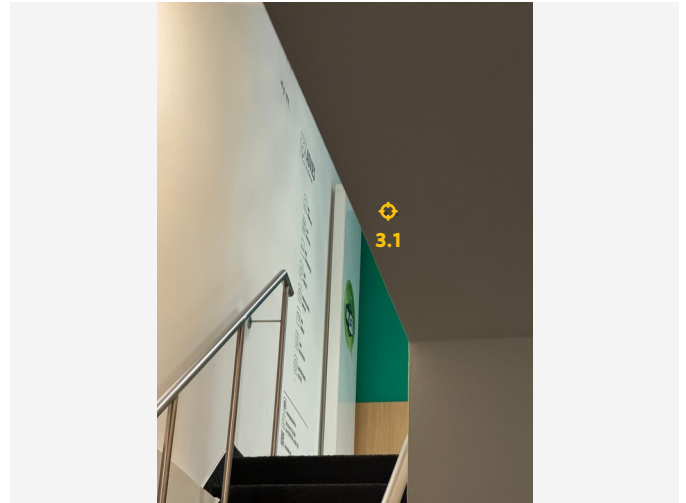
## Fiche 3: Pleisterwerk plafond v-1 en V+1

### Conclusie

Geen asbest

| # | Type | Referentie | Resultaat |
|---|---|---|---|
| 3.1 | Mengmonster | 2110-07 | Geen asbest |

| Bindmiddel van materiaal | Gips - kalk |
| Gebondenheid op basis van bindmiddel | Niet-hechtgebonden |

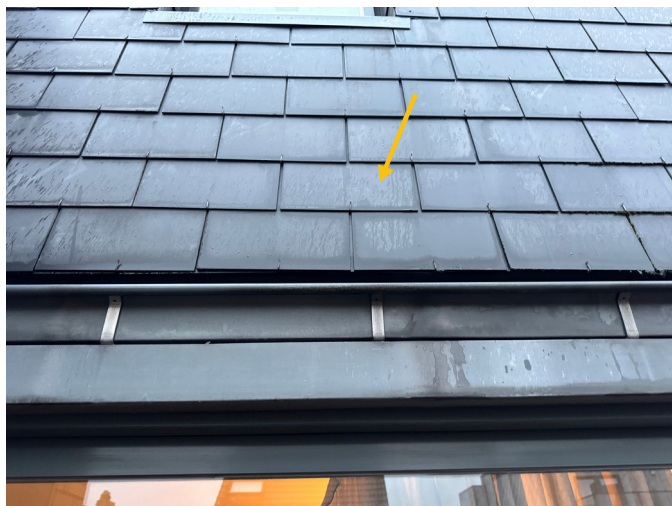
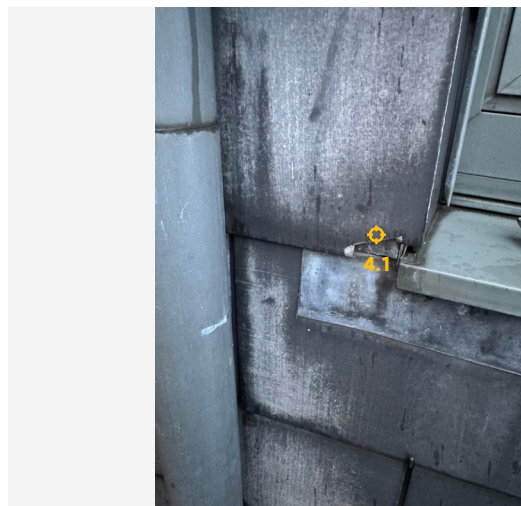
## Fiche 4: Leien dak

## Conclusie

Geen asbest

| # | Type | Referentie | Resultaat |
|---|---|---|---|
| 4.1 | Puntmonster | 2110-01 | Geen asbest |

| Bindmiddel van materiaal | Cement |
| Gebondenheid op basis van bindmiddel | Hecht |
| Opmerking | Het dak is vanuit het kantoor niet bereikbaar, echter voor de volledigheid wordt het mee vermeld vermits het tot het volledig gebouw behoort. |

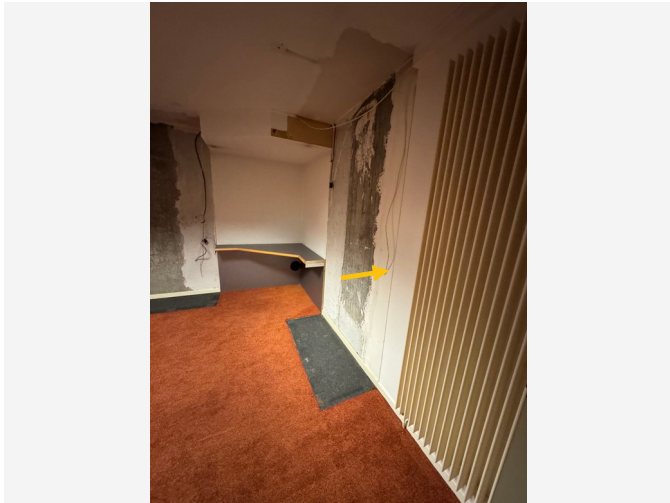
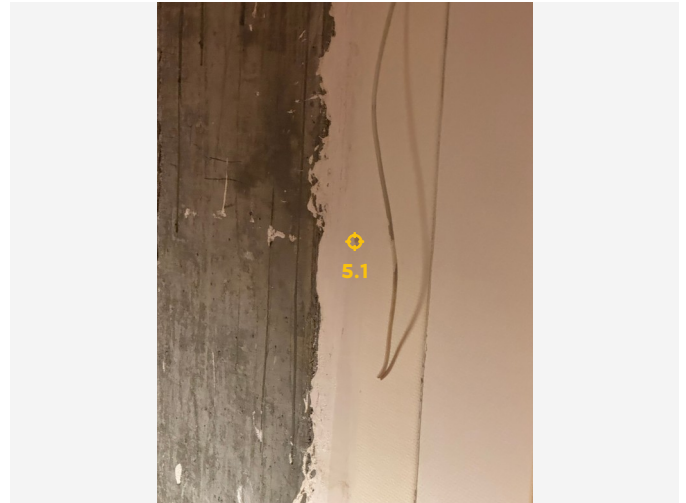
## Fiche 5: Pleisterwerk muren kelder

### Conclusie

Geen asbest

| # | Type | Referentie | Resultaat |
|---|---|---|---|
| 5.1 | Mengmonster | 2110-06 | Geen asbest |

| Bindmiddel van materiaal | Gips - kalk |
| Gebondenheid op basis van bindmiddel | Niet-hechtgebonden |

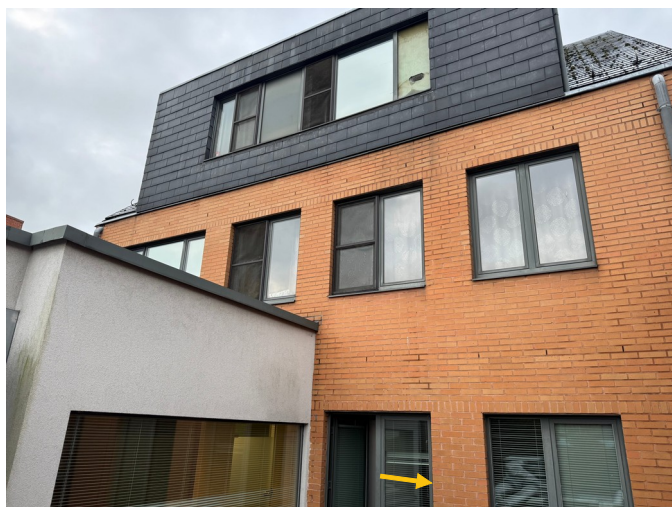
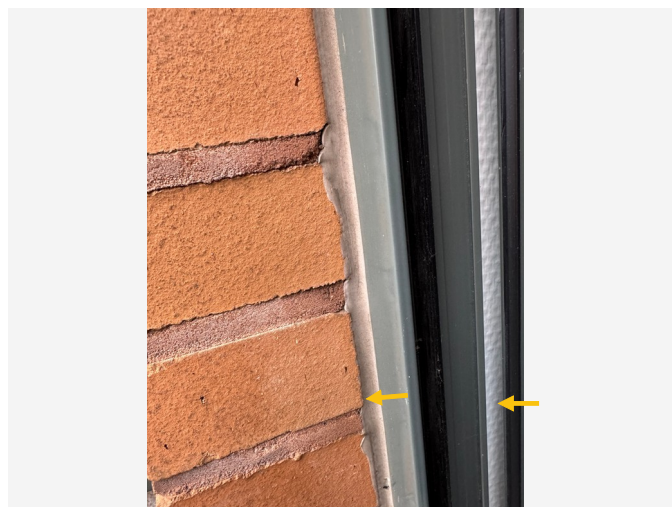
### Fiche 6: Mastiek ramen

| Beschrijving | Notitie | Terug te vinden op plannen |
|---|---|---|
| Fiche 6: Mastiek ramen | De mastiek aan de ramen is duidelijk van het zachte siliconentype. | - |

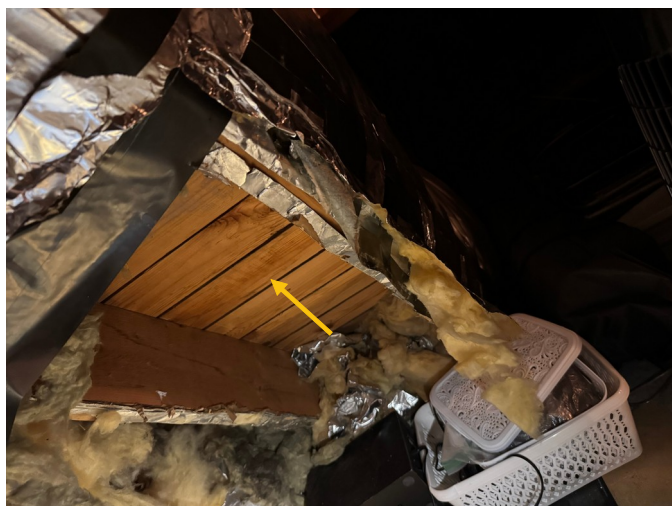
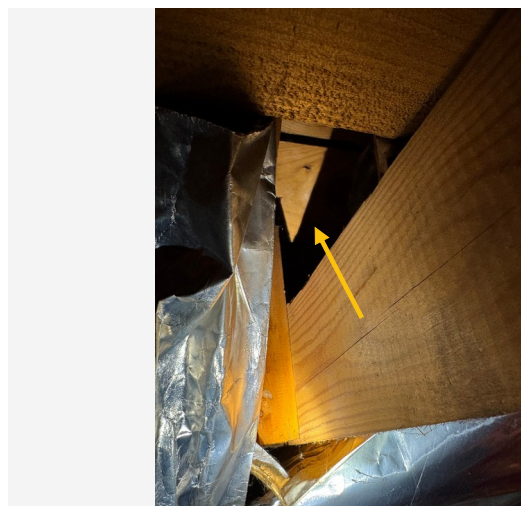
## Fiche 8: Onderdak gebouw

| Beschrijving | Notitie | Terug te vinden op plannen |
|---|---|---|
| Fiche 8: Onderdak gebouw | Het onderdak van het gebouw bevindt zich volledig op de bovenste verdieping van het gebouw, horende bij het appartement. Het onderdak is volledig met hout dichtgetimmerd, mogelijks situeren zich nog asbesthoudende materialen tussen de dakleien en het houten onderdak. | - |
