# Asbestinventarisatetest

Lierbaan 16/2, 2580 Putte

Attestnummer : 20251113-000372.000

Uitgegeven op : 13.11.2025

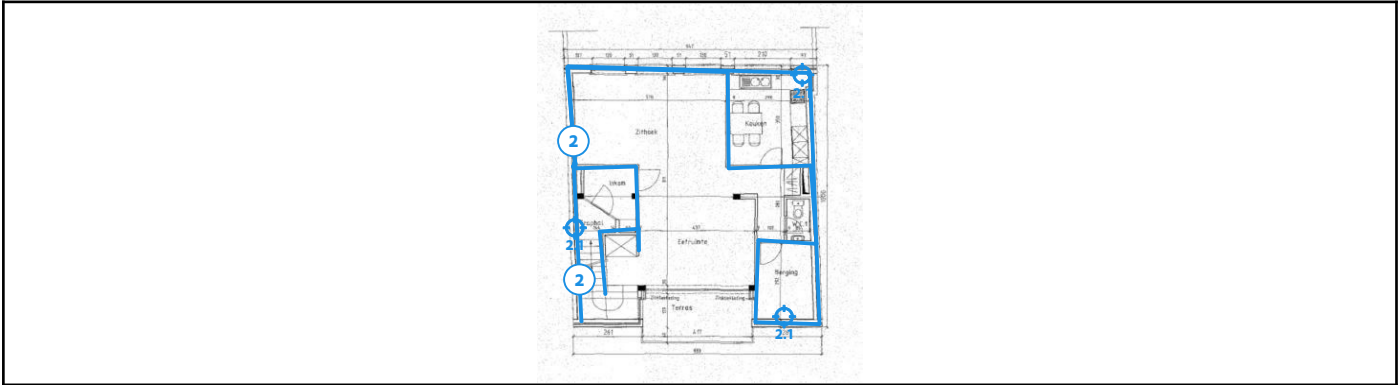
# Plan 1.1: 2de verdieping

| Beschrijving | Type | Actie |
|---|---|---|
| 2. Pleisterwerk muren | Geen asbest | - |
| 2.1 Code: 2110-02 | Mengmonster | - |

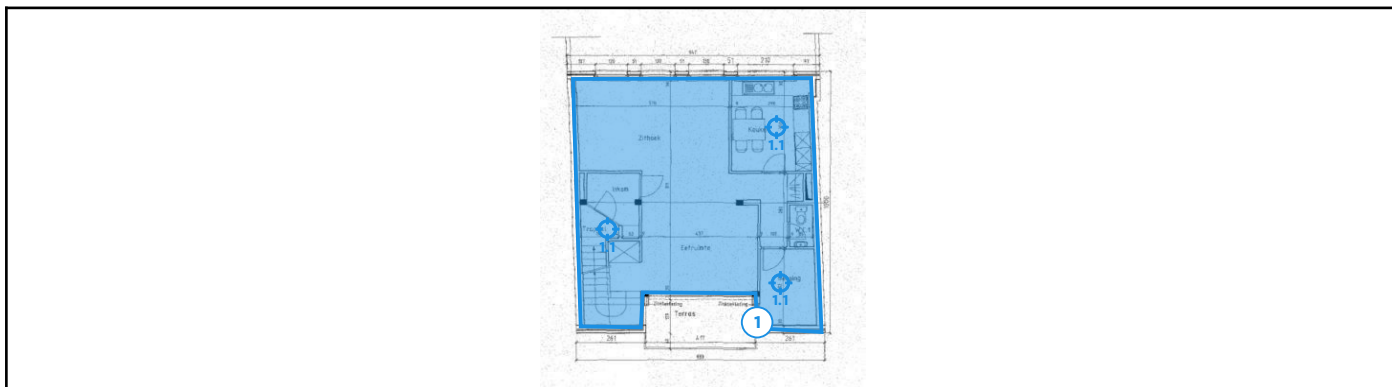
## Plan 1.2: 2de verdieping

| Beschrijving | Type | Actie |
|---|---|---|
| 1. Pleisterwerk plafond | Geen asbest | - |
| 1.1 Code: 2110-03 | Mengmonster | - |

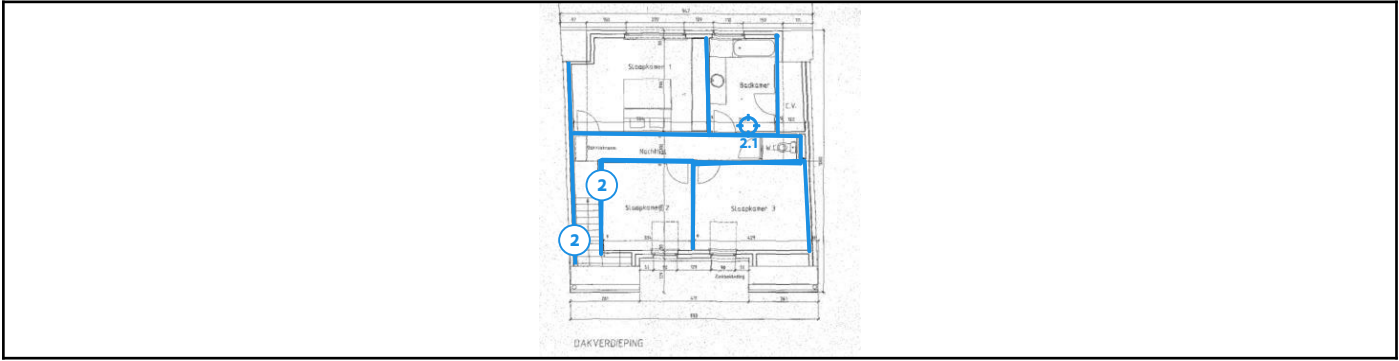
# Plan 1.3: dakverdieping

| Beschrijving | Type | Actie |
|---|---|---|
| 2. Pleisterwerk muren | Geen asbest | - |
| 2.1 Code: 2110-02 | Mengmonster | - |

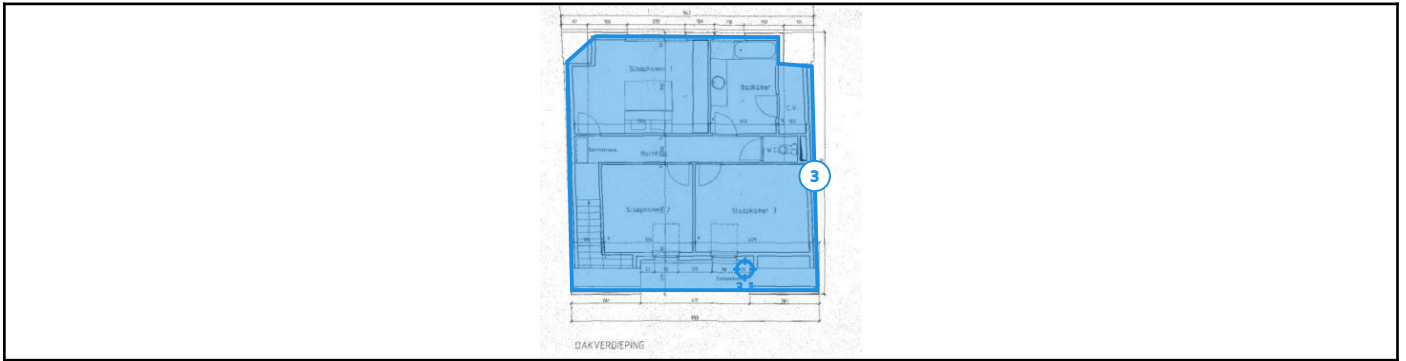
## Plan 1.4: dakverdieping

| Beschrijving | Type | Actie |
|---|---|---|
| 3. Leien dak en gevelbekleding | Geen asbest | - |
| 3.1 Code: 2110-01 | Puntmonster | - |

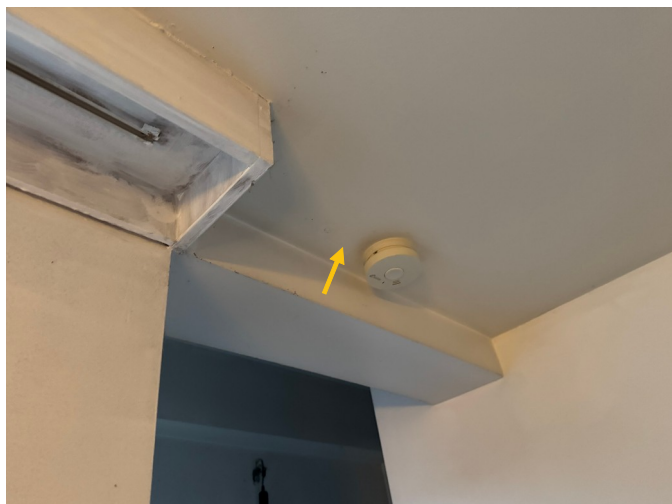
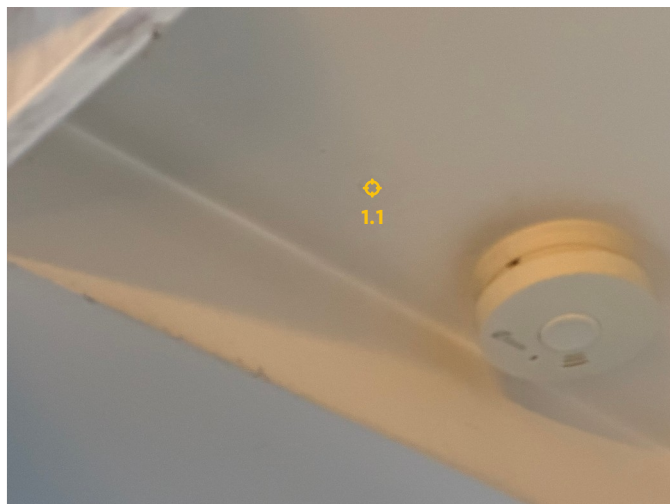
## Fiche 1: Pleisterwerk plafond

Geen asbest

| # | Type | Referentie | Resultaat |
|---|---|---|---|
| 1.1 | Mengmonster | 2110-03 | Geen asbest |

| Beschrijving | Pleisterwerk plafond |
| Gebondenheid op basis van bindmiddel | Niet-hechtgebonden |

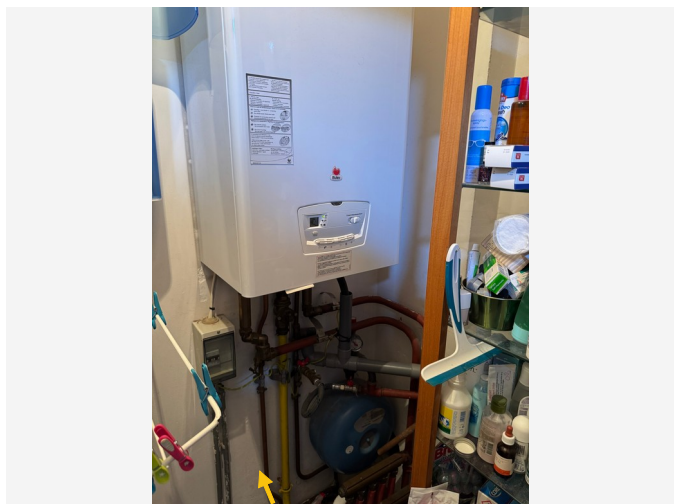
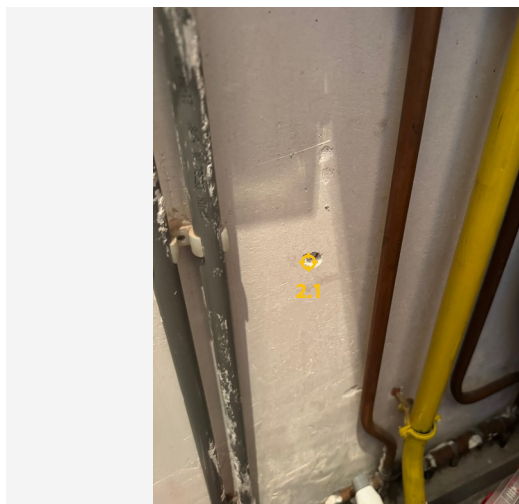
## Fiche 2: Pleisterwerk muren

Geen asbest

| # | Type | Referentie | Resultaat |
|---|---|---|---|
| 2.1 | Mengmonster | 2110-02 | Geen asbest |

| Beschrijving | Pleisterwerk muren |
| Gebondenheid op basis van bindmiddel | Niet-hechtgebonden |

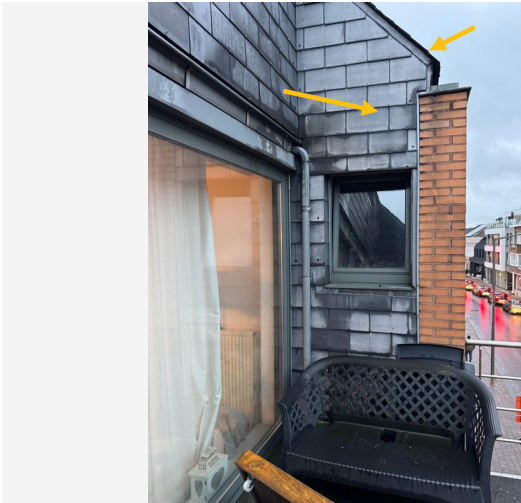
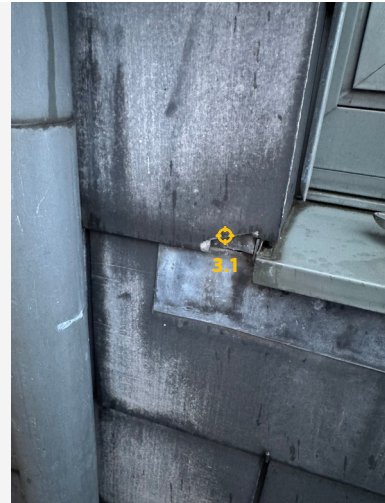
## Fiche 3: Leien dak en gevelbekleding

Geen asbest

| # | Type | Referentie | Resultaat |
|---|---|---|---|
| 3.1 | Puntmonster | 2110-01 | Geen asbest |

| Beschrijving | Leien dak en gevelbekleding |
| Gebondenheid op basis van bindmiddel | Hecht |

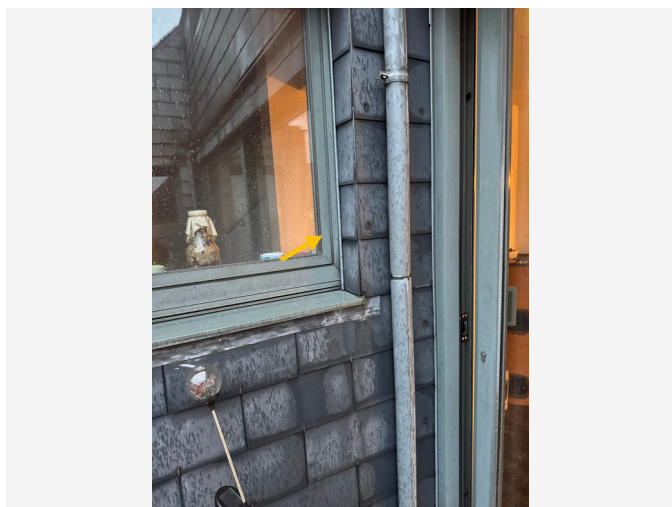
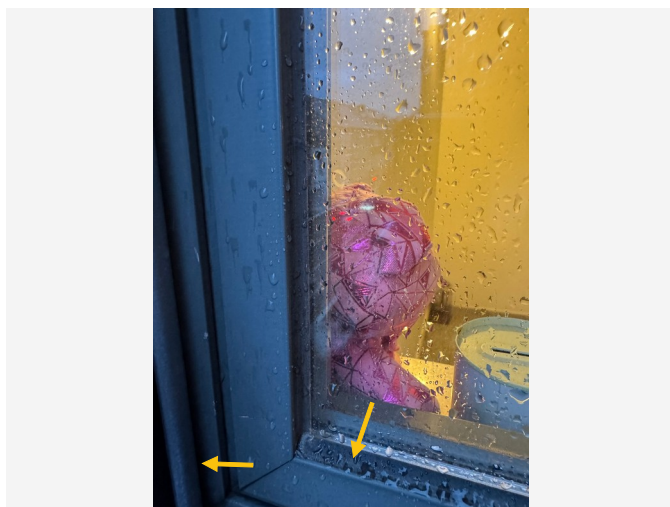
### Fiche 4: Mastiek ramen

| Beschrijving | Notitie | Terug te vinden op plannen |
|---|---|---|
| Fiche 4: Mastiek ramen | De mastiek aan de ramen is duidelijk van het type zachte siliconen | - |

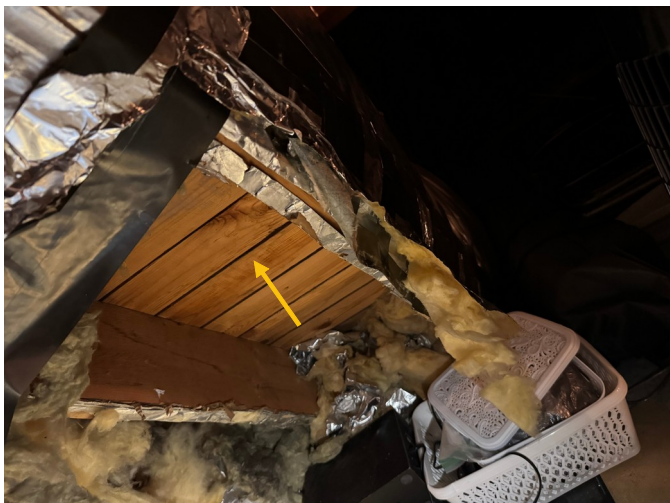
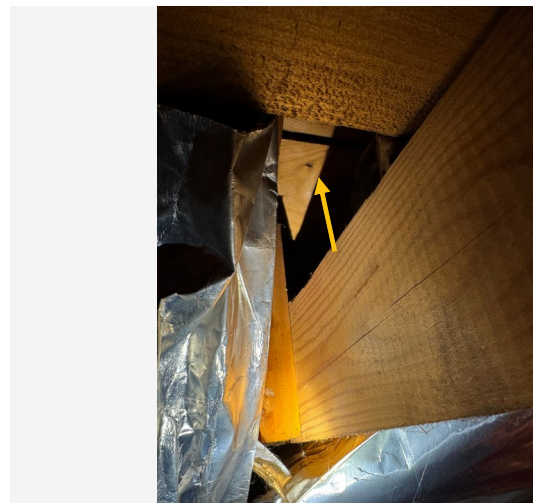
## Fiche 7: Onderdak appartement

| Beschrijving | Notitie | Terug te vinden op plannen |
|---|---|---|
| Fiche 7: Onderdak appartement | Het onderdak van het appartement bestaat volledig uit hout waarboven zich vermoedelijk de leien bevinden. | - |
