Asbestinventarisatetest

Kapelstraat 48, 2223 Heist-op-den-Berg

Attestnummer : 20260401-000276.000

Niet-asbestveilig

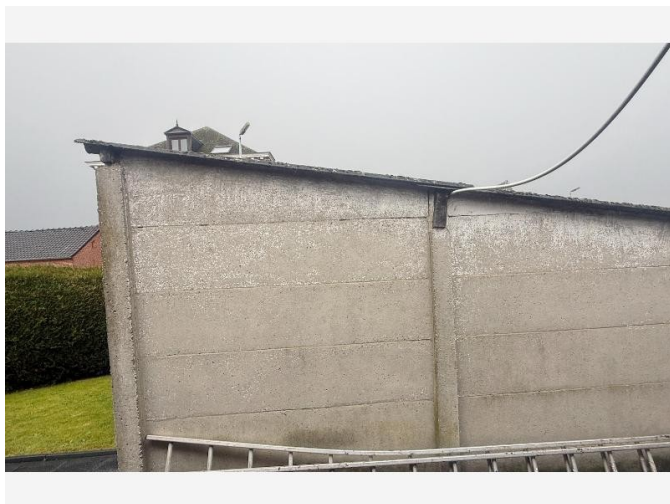
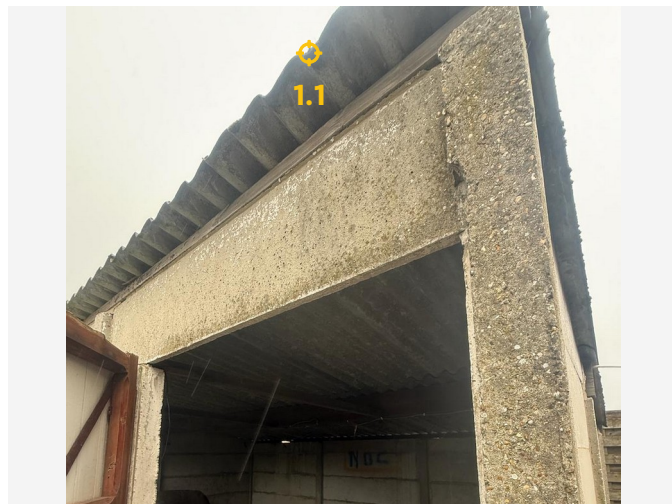
Het asbestmateriaal valt onder de mijlpaal van 2034.

Dringend verwijderen

Eindbeoordeling materiaalrisico	Hoog materiaalrisico en/of hoge kans op vezelvrijgave
---------------------------------	---

Gebondenheid	Categorie 1: hechtgebonden in oorsprong
Asbestsoort (vezeltype)	Crocidoliet aanwezig
Asbestconcentratie	Laag (< 50%)
Afschermingsgraad van het gehele materiaal	Geheel of deels vrij aan de binnenlucht, maar geen contact met binnenluchtstromen
Toestand van het materiaal	Matig beschadigd, matig verweerd

#	Type	Referentie	Resultaat
1.1	Puntmonster	M04	Crocidoliet, Chrysotiel

Beschrijving	Golfplaten bijgebouw
Omgeving	Grenst aan binnen- en buitenlucht
Primaire drager	Schuin dak
Asbestmateriaal	Dak- en gevelbekleding - Golfplaat
Bindmiddel van asbestmateriaal	Cement
Gebondenheid op basis van bindmiddel	Hecht
Hoeveelheid (oppervlakte - aantal)	<ul style="list-style-type: none">• 30,00 m² - 1 stuk
Totale oppervlakte	30,00 m ²
Eenvoudig bereikbaar	Ja
Bevestigingswijze	<ul style="list-style-type: none">• Geschroefd
Identificatiemethode	Een monstername door de asbestdeskundige met laboanalyse door een asbestlabo.
Destructieve handeling voor identificatie	Nee

- Zorg voor een veilig beheer. Vermijd het beschadigen van het asbestmateriaal. Controleer de toestand jaarlijks op wijzigingen.
- Verwijder dit asbestmateriaal zo snel mogelijk. Volg de toestand goed op.

- Eenvoudige handelingen: mag via doe-het-zelf of door werknemer(s) met opleidingsattest eenvoudige handelingen
Deze toepassing kan door een aannemer die over een opleidingsattest eenvoudige handelingen beschikt of door een particulier (doe-het-zelf), verwijderd worden indien er geen verhoogd risico op vrijgave van asbestvezels (max. concentratie 0,01 vezels/cm³ - CODEX Art. VI.3-54) ontstaat en de toepassing voorafgaand en tijdens wordt gefixeerd/bevochtigd; de individuele elementen zonder machinale werktuigen en zonder breken of gooien een voor een losgemaakt worden; en ten slotte luchtdicht en dubbelverpakt (conform de richtlijnen van het recyclagepark) weggevoerd worden naar een erkend afvalpunt (recyclagepark).

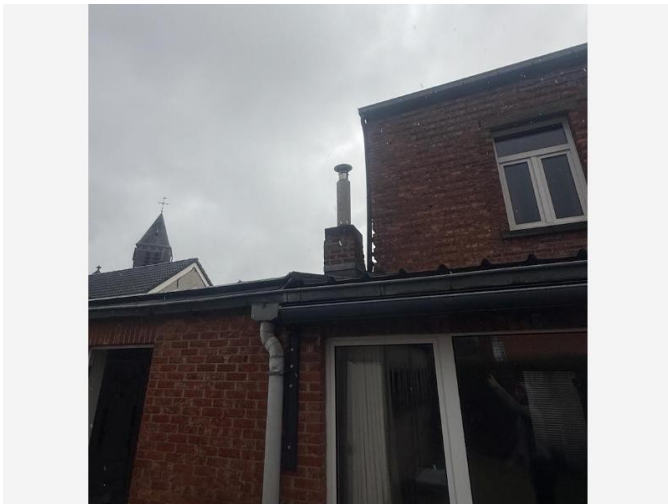
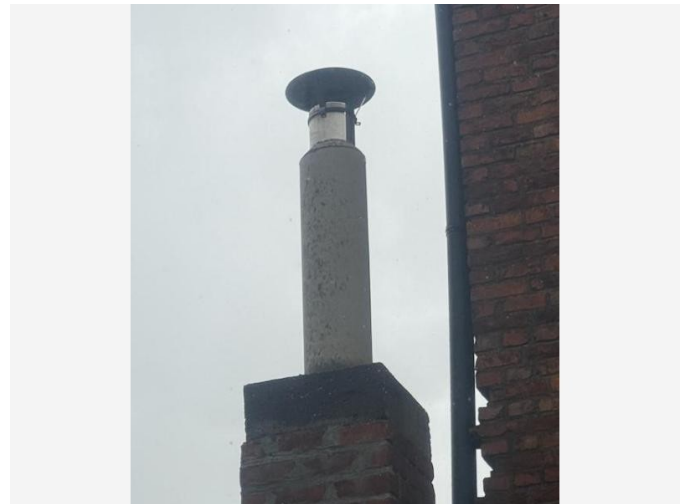
Het asbestmateriaal valt onder de mijlpaal van 2034.

Verwijderen

Eindbeoordeling materiaalrisico	Laag materiaalrisico en/of verlaagde kans op vezelvrijgave
---------------------------------	--

Gebondenheid	Categorie 1: hechtgebonden in oorsprong
Asbestsoort (vezeltype)	Crocidoliet aanwezig
Asbestconcentratie	Laag (< 50%)
Afschermingsgraad van het gehele materiaal	Geheel of deels vrij aan de buitenlucht, maar geen contact met binnenlucht
Toestand van het materiaal	Licht beschadigd, licht verweerd. Intacte calciumsilicaatplaat of materiaal met categorie 3-gebondenheid

Beschrijving	rookgaskanaal - cementbuis
Omgeving	Buiten
Primaire drager	HVAC infrastructuur en uitrusting
Asbestmateriaal	Rookgaskanaal
Bindmiddel van asbestmateriaal	Cement
Gebondenheid op basis van bindmiddel	Hecht
Hoeveelheid (lengte - omtrek - dikte - aantal)	<ul style="list-style-type: none">• 1,00 m - 50,00 cm - 2,00 cm - 1 stuk
Totaal volume	0,01 m ³
Eenvoudig bereikbaar	Ja
Bevestigingswijze	<ul style="list-style-type: none">• Geklemd
Identificatiemethode	De asbestdeskundige beoordeelt het materiaal als asbesthoudend, en dit zonder monsternamen.
Destructieve handeling voor identificatie	Nee
Opmerking	totale lengte onbekend.

- Zorg voor een veilig beheer. Vermijd het beschadigen van het asbestmateriaal. Controleer de toestand jaarlijks op wijzigingen.
- Verwijder dit asbestmateriaal zo snel mogelijk. Volg de toestand goed op.

- Eenvoudige handelingen: mag via doe-het-zelf of door werknemer(s) met opleidingsattest eenvoudige handelingen
Deze toepassing kan door een aannemer die over een opleidingsattest eenvoudige handelingen beschikt, verwijderd worden indien er geen verhoogd risico op vrijgave van asbestvezels (max. concentratie 0,01 vezels/cm³ - CODEX Art. VI.3-54) ontstaat en de toepassing voorafgaand en tijdens wordt gefixeerd/bevochtigd; de individuele elementen zonder machinale werktuigen en zonder breken of gooien een voor een losgemaakt worden; en ten slotte luchtdicht en dubbelverpakt (conform de richtlijnen van het recyclagepark) weggevoerd worden naar een erkend afvalpunt (recyclagepark).

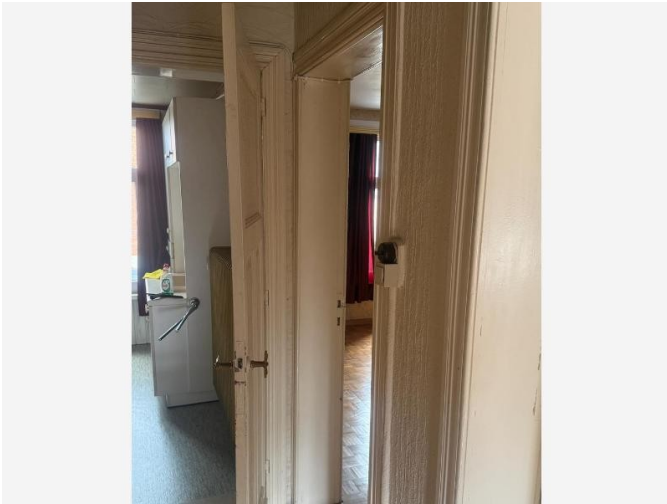
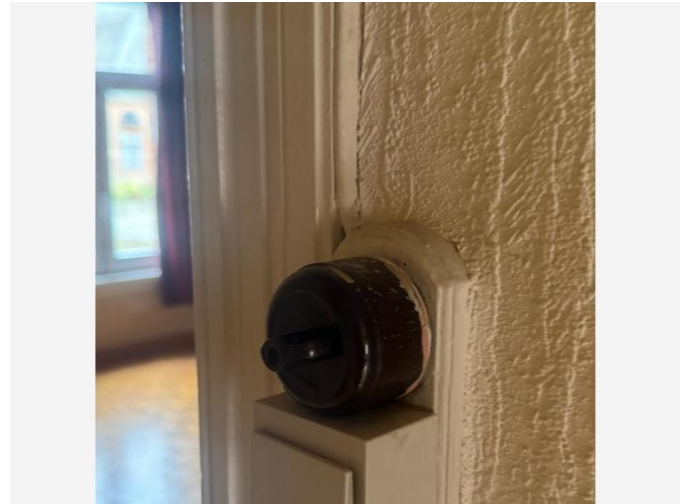
Het asbestmateriaal valt onder de mijlpaal van 2040.

Zorgvuldig beheren

Eindbeoordeling materiaalrisico	Laag materiaalrisico en/of verlaagde kans op vezelvrijgave
---------------------------------	--

Gebondenheid	Categorie 1: hechtgebonden in oorsprong
Asbestsoort (vezeltype)	Crocidoliet aanwezig
Asbestconcentratie	Laag (< 50%)
Afschermingsgraad van het gehele materiaal	Geheel of deels vrij aan de binnenlucht, maar geen contact met binnenluchtstromen
Toestand van het materiaal	Onbeschadigd, niet verweerd

Beschrijving	schakelaar
Omgeving	Binnen
Primaire drager	Communicatie en elektrische infrastructuur en uitrusting
Asbestmateriaal	Plaat, paneel, tablet - Type Bakeliet
Bindmiddel van asbestmateriaal	Kunststof of -hars
Gebondenheid op basis van bindmiddel	Hecht
Hoeveelheid (oppervlakte - dikte - aantal)	• 0,05 m ² - 2,00 cm - 1 stuk
Totaal volume	0,001 m ³
Eenvoudig bereikbaar	Ja
Bevestigingswijze	• Geschroefd
Identificatiemethode	De asbestdeskundige beoordeelt het materiaal als asbestverdacht en dus asbesthoudend, en dit zonder monstername. Motivatie: De monstername brengt andere schade aan dan schade die inherent is aan de monstername.
Destructieve handeling voor identificatie	Nee

- Zorg voor een veilig beheer. Vermijd het beschadigen van het asbestmateriaal. Controleer de toestand jaarlijks op wijzigingen.
- Voer bijkomende staalname(s) uit.

- Eenvoudige handelingen: mag via doe-het-zelf of door werknemer(s) met opleidingsattest eenvoudige handelingen
Deze toepassing kan door een aannemer die over een opleidingsattest eenvoudige handelingen beschikt of door een particulier (doe-het-zelf), verwijderd worden indien er geen verhoogd risico op vrijgave van asbestvezels (max. concentratie 0,01 vezels/cm³ - CODEX Art. VI.3-54) ontstaat en de toepassing voorafgaand en tijdens wordt gefixeerd; de individuele elementen zonder machinale werktuigen en zonder breken of gooien een voor een losgemaakt worden; en ten slotte luchtdicht en dubbelverpakt (conform de richtlijnen van het recyclagepark) weggevoerd worden naar een erkend afvalpunt (recyclagepark).

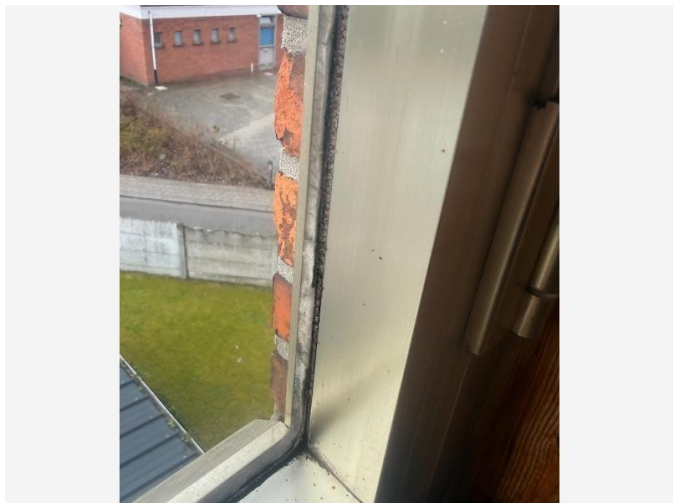
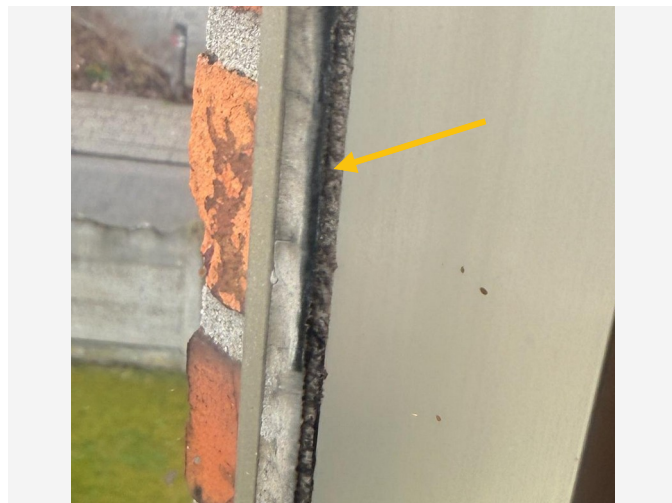
Het asbestmateriaal valt onder de mijlpaal van 2040.

Zorgvuldig beheren

Eindbeoordeling materiaalrisico	Laag materiaalrisico en/of verlaagde kans op vezelvrijgave
---------------------------------	--

Gebondenheid	Categorie 1: hechtgebonden in oorsprong
Asbestsoort (vezeltype)	Amfibool aanwezig, uitgezonderd crocidoliet
Asbestconcentratie	Laag (< 50%)
Afschermingsgraad van het gehele materiaal	Geheel of deels vrij aan de binnenlucht, maar geen contact met binnenluchtstromen
Toestand van het materiaal	Licht beschadigd, licht verweerd. Intacte calciumsilicaatplaat of materiaal met categorie 3-gebondenheid

Beschrijving	mastiek tussen alu en glas ramen / deuren hoofdgebouw
Omgeving	Grenst aan binnen- en buitenlucht
Primaire drager	Wandopening verticaal (raam, deur, ...)
Asbestmateriaal	In-situ afwerkingslagen - Pasta, stopverf, voegsel, stopsel, vulsel, mastiek, katten, ...
Bindmiddel van asbestmateriaal	Kitten, mastiek, pasta
Gebondenheid op basis van bindmiddel	Hecht
Hoeveelheid (gewicht - aantal)	<ul style="list-style-type: none">• 2,00 kg - 1 stuk
Totaal gewicht	2,00 kg
Eenvoudig bereikbaar	Ja
Bevestigingswijze	<ul style="list-style-type: none">• Verlijmd, ingegoten, versmeerd
Identificatiemethode	<p>De asbestdeskundige beoordeelt het materiaal als asbestverdacht en dus asbesthoudend, en dit zonder monstername.</p> <p>Motivatie: De monstername brengt andere schade aan dan schade die inherent is aan de monstername.</p>
Destructieve handeling voor identificatie	Nee

- Zorg voor een veilig beheer. Vermijd het beschadigen van het asbestmateriaal. Controleer de toestand jaarlijks op wijzigingen.
- Voer bijkomende staalname(s) uit.

- Eenvoudige handelingen: mag via doe-het-zelf of door werknemer(s) met opleidingsattest eenvoudige handelingen
De saneerder motiveert de verwijderingsmethode in het werkplan. Verwijdering met puntafzuiging dmv een stofzuiger met absoluut filter of methode inslijpen baksteen . Oud raamwerk word gerecycleerd , er mogen geen restanten aan het raamwerk achter blijven.

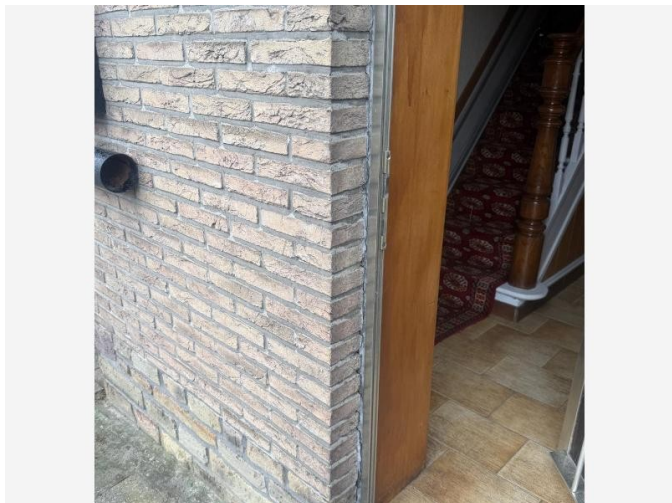
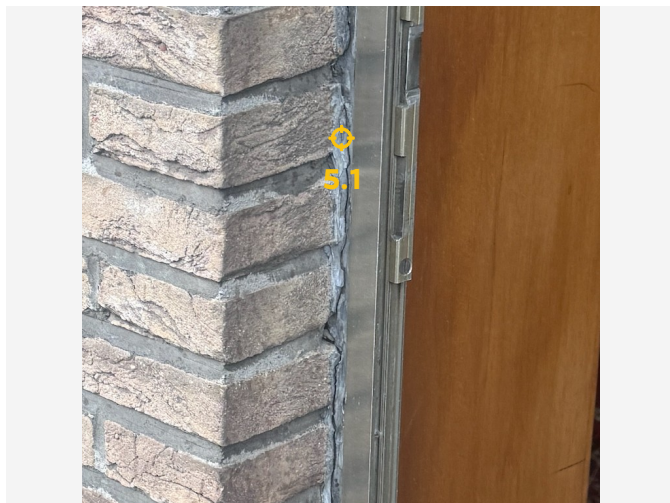
Fiche 5: mastiek buitenrand ramen/deuren hoofdgebouw

Het asbestmateriaal valt onder de mijlpaal van 2040.

Zorgvuldig beheren

Eindbeoordeling materiaalrisico	Laag materiaalrisico en/of verlaagde kans op vezelvrijgave
---------------------------------	--

Gebondenheid	Categorie 1: hechtgebonden in oorsprong
Asbestsoort (vezeltype)	Alleen chrysotiel aanwezig
Asbestconcentratie	Laag (< 50%)
Afschermingsgraad van het gehele materiaal	Geheel of deels vrij aan de buitenlucht, maar geen contact met binnenlucht
Toestand van het materiaal	Licht beschadigd, licht verweerd. Intacte calciumsilicaatplaat of materiaal met categorie 3-gebondenheid

#	Type	Referentie	Resultaat
5.1	Puntmonster	M03	Chrysotiel

Beschrijving	mastiek buitenrand ramen/deuren hoofdgebouw
Omgeving	Buiten
Primaire drager	Wandopening verticaal (raam, deur, ...)
Asbestmateriaal	In-situ afwerkingslagen - Pasta, stopverf, voegsel, stopsel, vulsel, mastiek, kitten, ...
Bindmiddel van asbestmateriaal	Kitten, mastiek, pasta
Gebondenheid op basis van bindmiddel	Hecht
Hoeveelheid (gewicht - aantal)	<ul style="list-style-type: none">• 5,00 kg - 1 stuk
Totaal gewicht	5,00 kg
Eenvoudig bereikbaar	Ja
Bevestigingswijze	<ul style="list-style-type: none">• Verlijmd, ingegoten, versmeerd
Identificatiemethode	Een monstername door de asbestdeskundige met laboanalyse door een asbestlabo.
Destructieve handeling voor identificatie	Nee

- Zorg voor een veilig beheer. Vermijd het beschadigen van het asbestmateriaal. Controleer de toestand jaarlijks op wijzigingen.

- Eenvoudige handelingen: mag via doe-het-zelf of door werknemer(s) met opleidingsattest eenvoudige handelingen
De saneerder motiveert de verwijderingsmethode in het werkplan. Verwijdering met puntafzuiging dmv een stofzuiger met absoluut filter of methode inslijpen baksteen . Oud raamwerk word gerecycled , er mogen geen restanten aan het raamwerk achter blijven.
Zie ook link Zie <https://ovam.vlaanderen.be/wie-mag-wat-verwijderen>
<https://ovam.vlaanderen.be/voorzorgsmaatregelen-bij-asbestverwijdering>

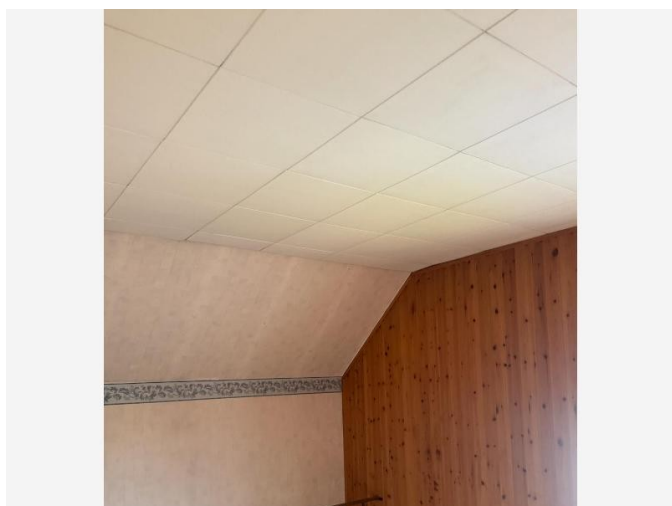
Informatie over een materiaal dat de asbestdeskundige niet kan waarnemen of vaststellen

Basis voor advies	Beoordeling op basis van expertise, zonder een vaststelling door de asbestdeskundige.
Primaire drager	Plafond

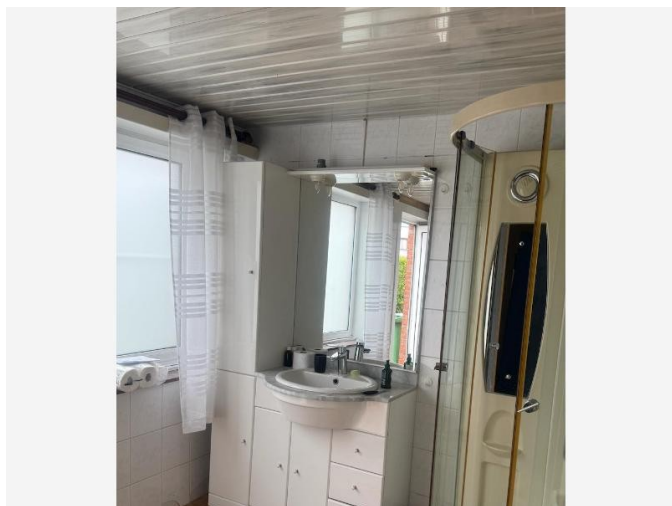
Achter het tegelwerk zouden mogelijks asbestverdachte toepassingen aanwezig kunnen zijn.

Basis voor advies	Beoordeling op basis van expertise, zonder een vaststelling door de asbestdeskundige.
Primaire drager	Binnenwand

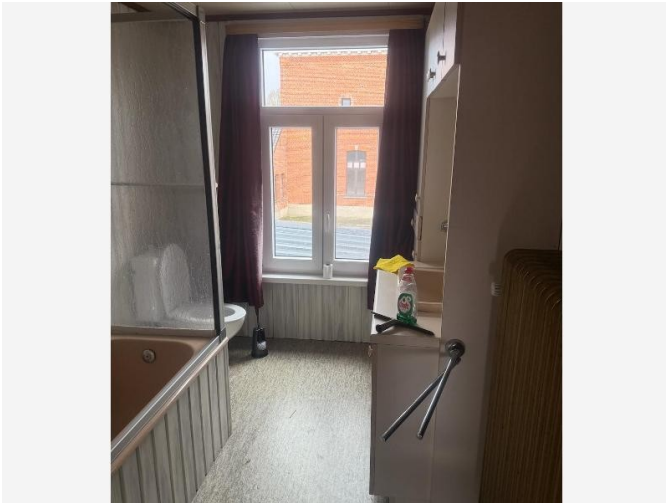
Achter de valse muurwanden zouden mogelijks asbestverdachte toepassingen aanwezig kunnen zijn.

Basis voor advies	Beoordeling op basis van expertise, zonder een vaststelling door de asbestdeskundige.
Primaire drager	Binnenwand

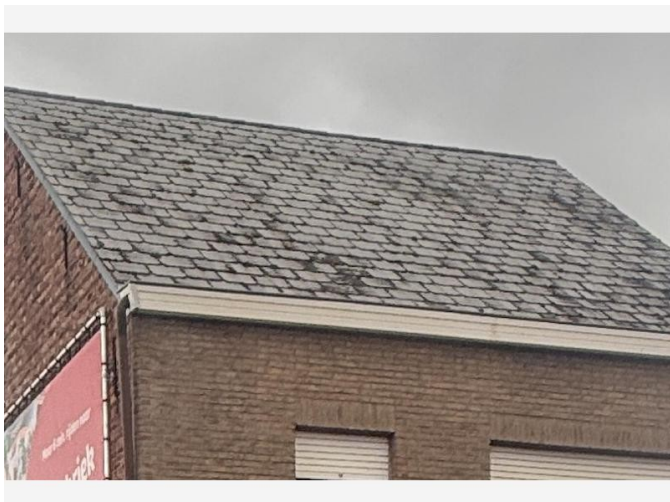
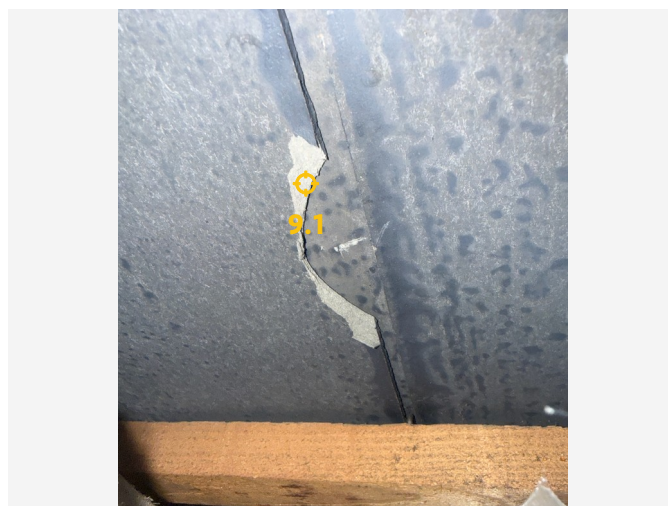
Fiche 9: Dakleien

Geen asbest

#	Type	Referentie	Resultaat
9.1	Puntmonster	M07	Geen asbest

Beschrijving	Dakleien
Omgeving	Grenst aan binnen- en buitenlucht
Primaire drager	Schuin dak
Bindmiddel van materiaal	Cement
Gebondenheid op basis van bindmiddel	Hecht
Hoeveelheid (oppervlakte - aantal)	<ul style="list-style-type: none">• 150,00 m² - 1 stuk
Totale oppervlakte	150,00 m ²
Identificatiemethode	Een monstername door de asbestdeskundige met laboanalyse door een asbestlabo.
Destructieve handeling voor identificatie	Nee

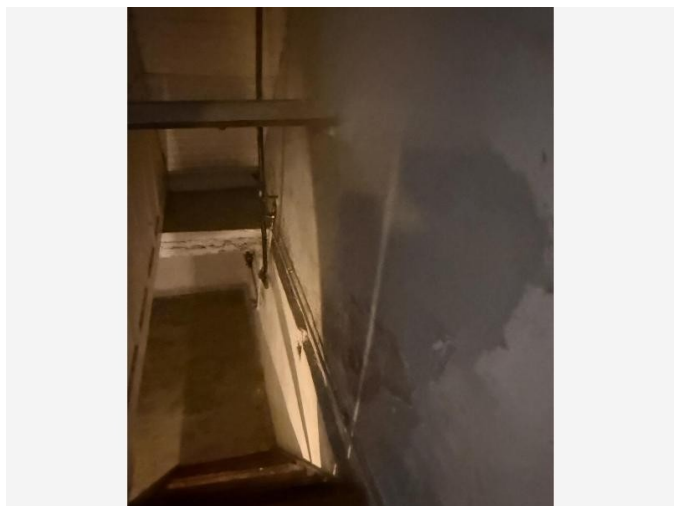
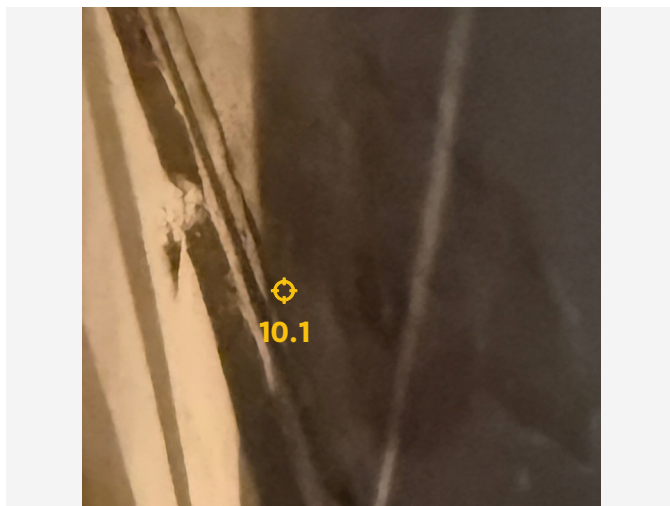
Geen asbest

#	Type	Referentie	Resultaat
10.1	Mengmonster	M06	Geen asbest

Beschrijving	Cement smeerlaag kelder
Omgeving	Binnen
Primaire drager	Binnenwand
Bindmiddel van materiaal	Cement
Gebondenheid op basis van bindmiddel	Hecht
Hoeveelheid (oppervlakte - dikte - aantal)	• 20,00 m ² - 3,00 cm - 1 stuk
Totaal volume	0,60 m ³
Identificatiemethode	Een monstername door de asbestdeskundige met laboanalyse door een asbestlabo.
Destructieve handeling voor identificatie	Nee

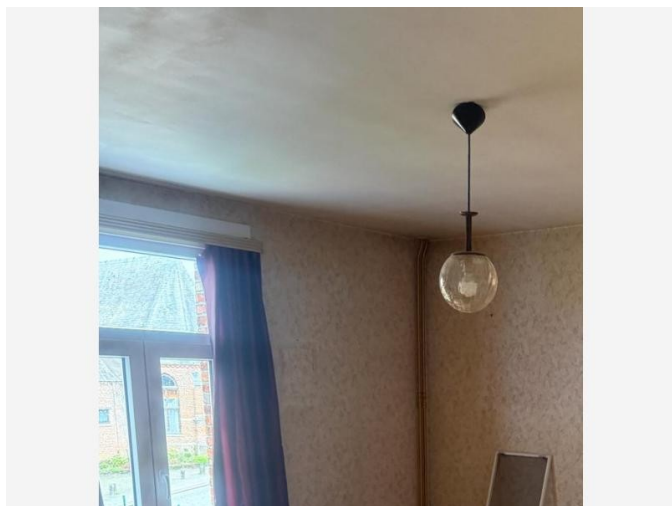
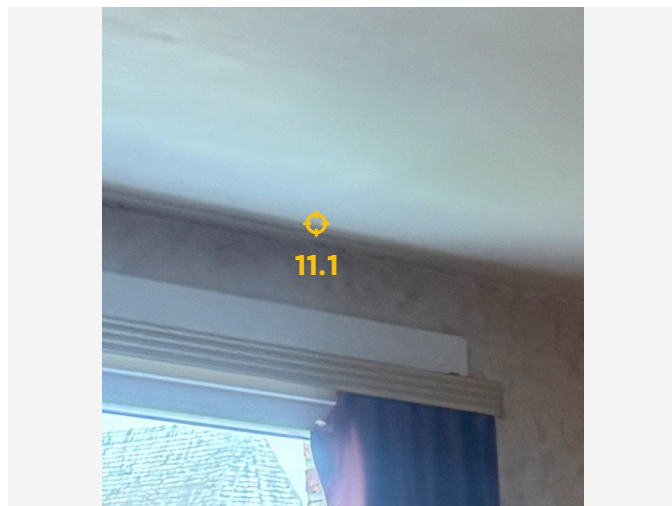
Geen asbest

#	Type	Referentie	Resultaat
11.1	Mengmonster	M02	Geen asbest

Beschrijving	Pleister plafond 1eV
Omgeving	Binnen
Primaire drager	Plafond
Bindmiddel van materiaal	Gips - kalk
Gebondenheid op basis van bindmiddel	Niet-hechtgebonden
Hoeveelheid (oppervlakte - dikte - aantal)	• 20,00 m ² - 3,00 cm - 2 stuks
Totaal volume	1,20 m ³
Identificatiemethode	Een monstername door de asbestdeskundige met laboanalyse door een asbestlabo.
Destructieve handeling voor identificatie	Nee

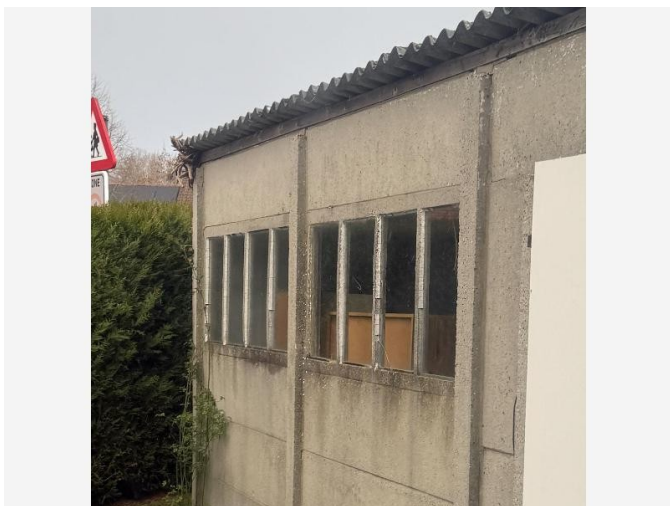
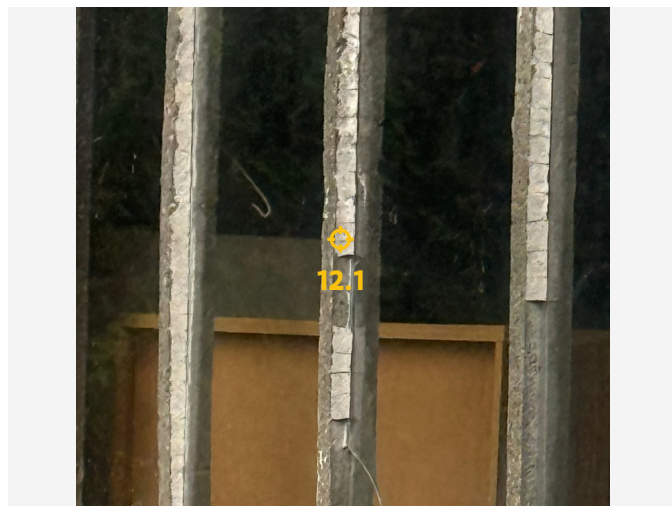
Geen asbest

#	Type	Referentie	Resultaat
12.1	Puntmonster	M05	Geen asbest

Beschrijving	Mastiek bijgebouw
Omgeving	Buiten
Primaire drager	Wandopening verticaal (raam, deur, ...)
Bindmiddel van materiaal	Kitten, mastiek, pasta
Gebondenheid op basis van bindmiddel	Hecht
Hoeveelheid (gewicht - aantal)	• 1,00 kg - 1 stuk
Totaal gewicht	1,00 kg
Identificatiemethode	Een monstername door de asbestdeskundige met laboanalyse door een asbestlabo.
Destructieve handeling voor identificatie	Nee

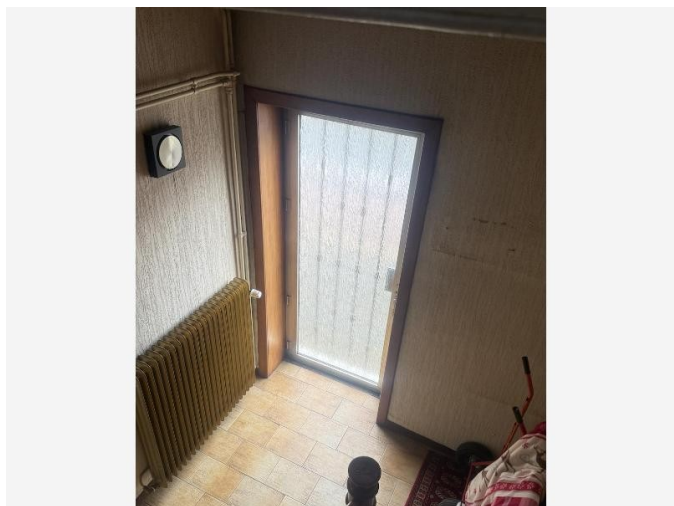
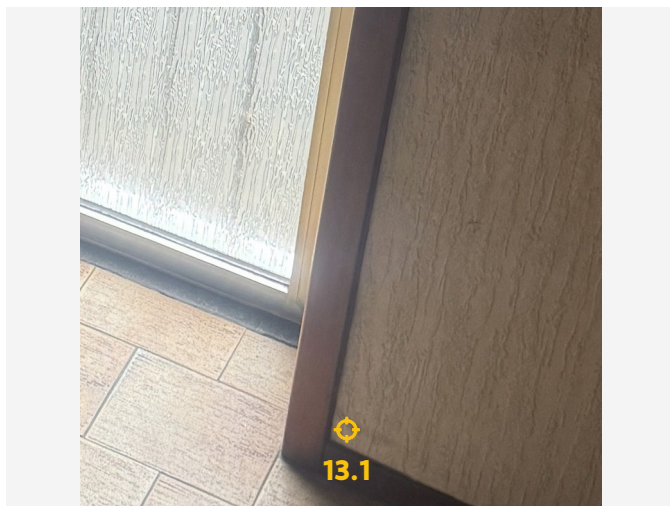
Fiche 13: pleister muren

Geen asbest

#	Type	Referentie	Resultaat
13.1	Mengmonster	M01	Geen asbest

Beschrijving	pleister muren
Omgeving	Binnen
Primaire drager	Binnenwand
Bindmiddel van materiaal	Gips - kalk
Gebondenheid op basis van bindmiddel	Niet-hechtgebonden
Hoeveelheid (oppervlakte - dikte - aantal)	• 200,00 m ² - 3,00 cm - 1 stuk
Totaal volume	6,00 m ³
Identificatiemethode	Een monstername door de asbestdeskundige met laboanalyse door een asbestlabo.
Destructieve handeling voor identificatie	Nee
