# Asbestinventarisatetest

Overheide 36, 2800 Mechelen

Attestnummer : 20260402-000410.000

Uitgegeven op : 02.04.2026

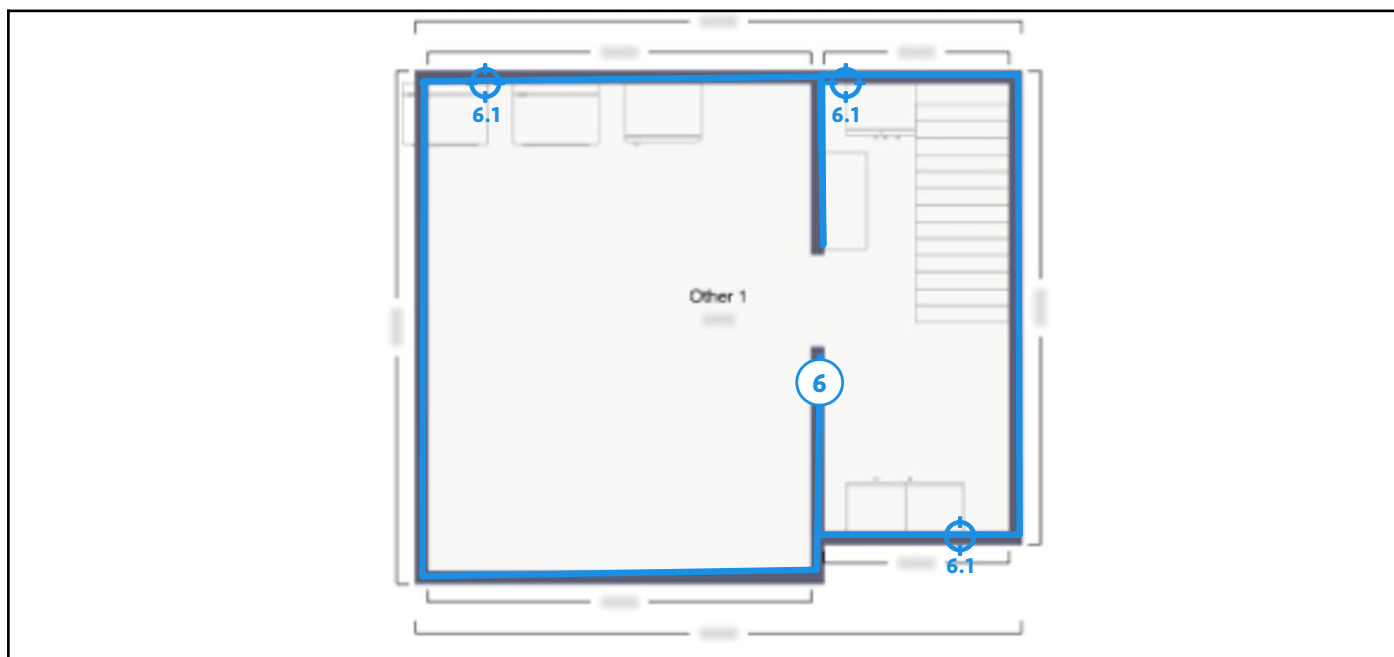
## Plan 1.1: Kelder

Beschrijving	Type	Actie
6. Cement smeerlaag kelder	Geen asbest	-
6.1 Code: M02	Mengmonster	-

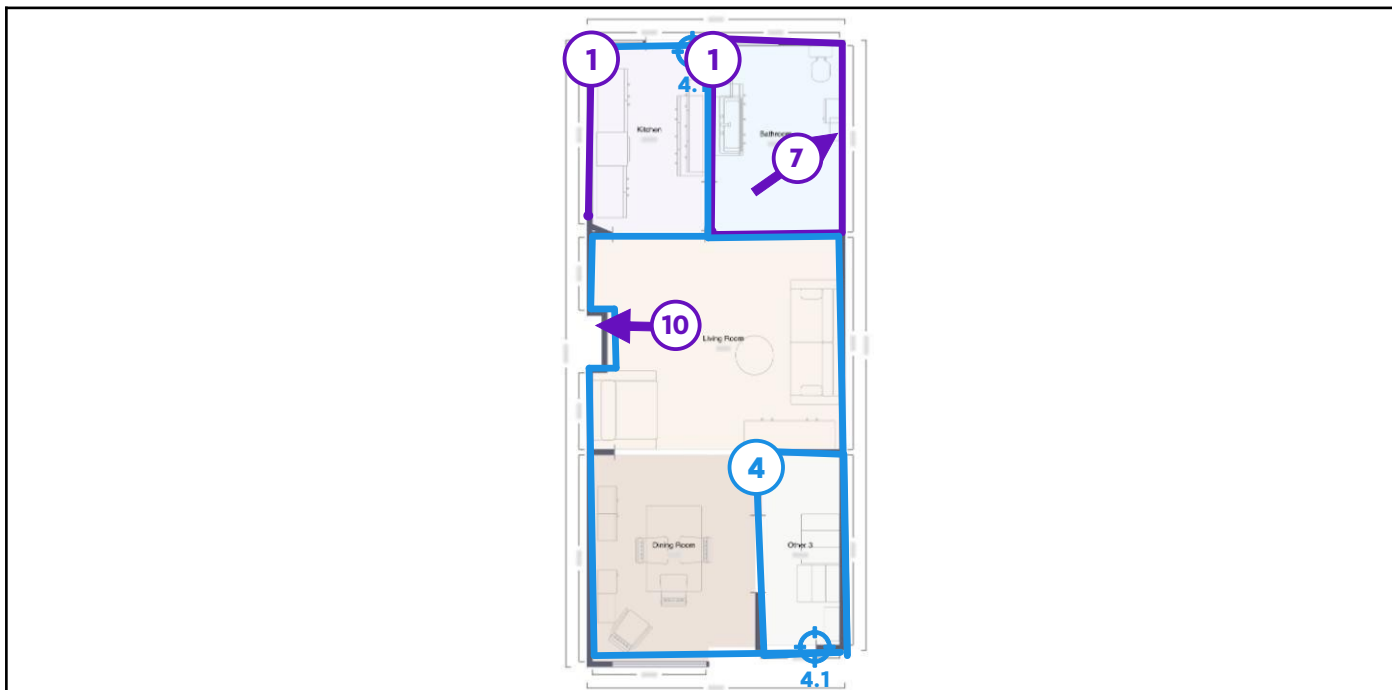
## Plan 1.3: Gelijkvloers

Beschrijving	Type	Actie
1. Achter het tegelwerk	Advies	-
4. pleister muren	Geen asbest	-
4.1 Code: M01	Mengmonster	-
7. CV Junkers	Overige ruimte of materiaal	-
10. kachel	Overige ruimte of materiaal	-

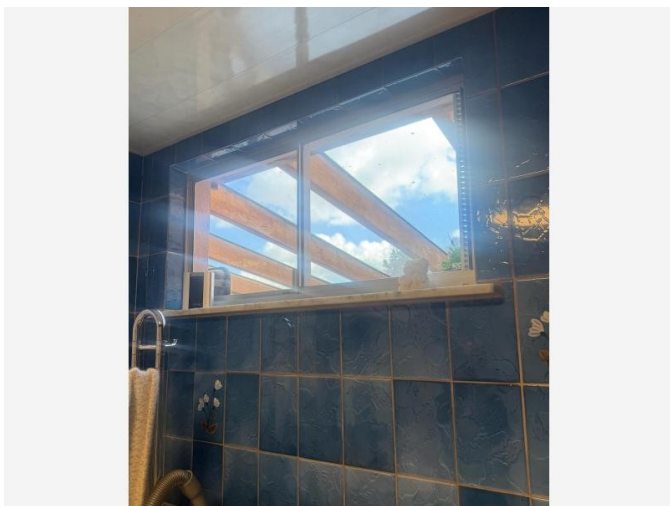
Situeringfoto

Achter het tegelwerk zouden mogelijks asbestverdachte toepassingen aanwezig kunnen zijn.

Basis voor advies	Beoordeling op basis van expertise, zonder een vaststelling door de asbestdeskundige.
Primaire drager	Binnenwand

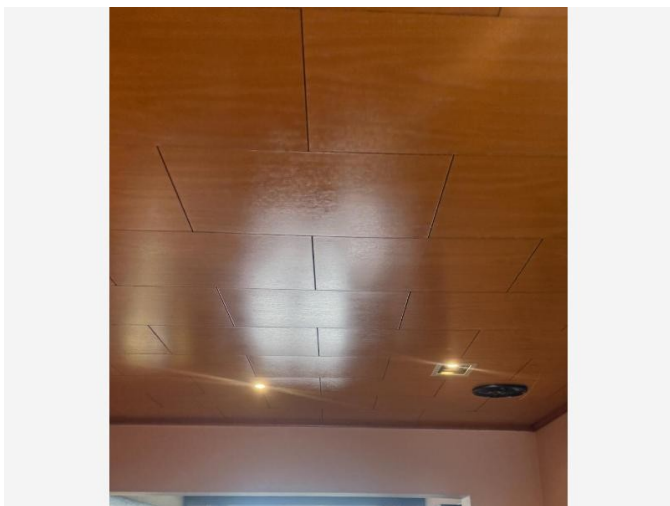
Situeringfoto

Achter het vals plafond zouden mogelijks asbestverdachte toepassingen aanwezig kunnen zijn.

Basis voor advies	Beoordeling op basis van expertise, zonder een vaststelling door de asbestdeskundige.
Primaire drager	Plafond

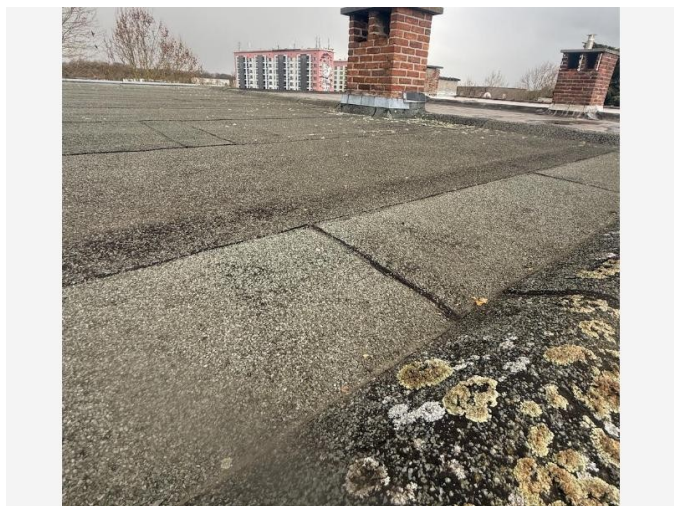
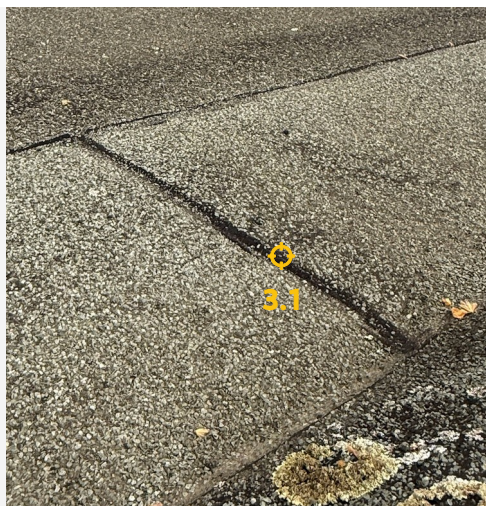
## Fiche 3: Roofing dak

Geen asbest

#	Type	Referentie	Resultaat
3.1	Puntmonster	M04	Geen asbest

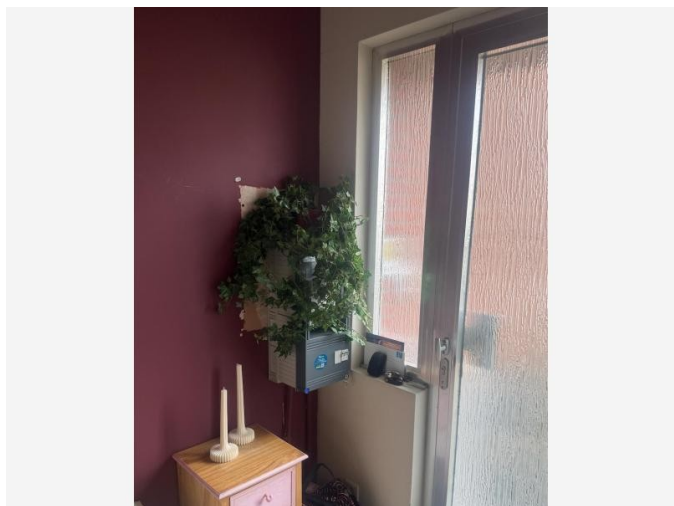
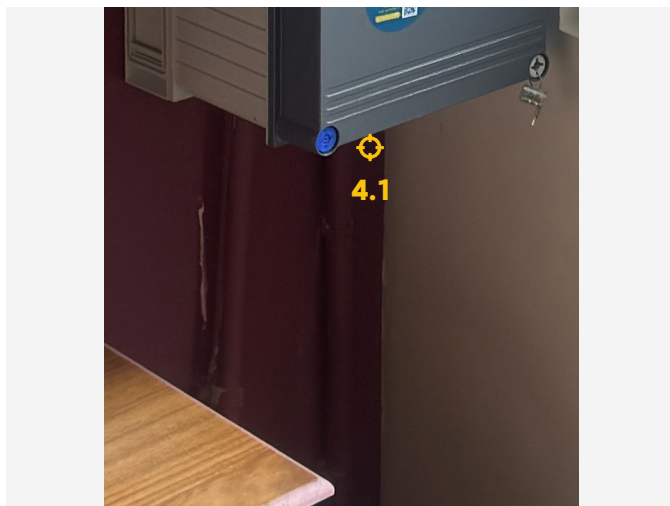
## Fiche 4: pleister muren

Geen asbest

#	Type	Referentie	Resultaat
4.1	Mengmonster	M01	Geen asbest

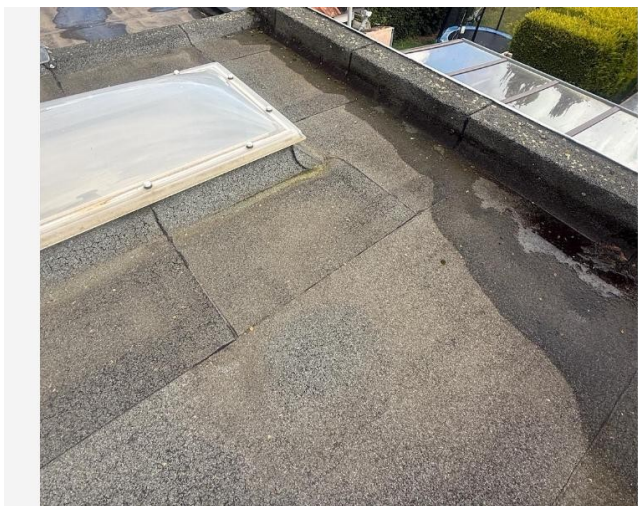
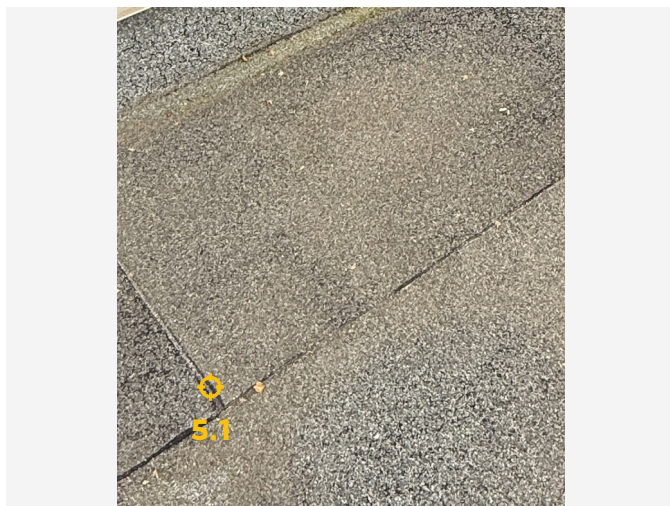
## Fiche 5: Roofing 1eV

Geen asbest

#	Type	Referentie	Resultaat
5.1	Puntmonster	M03	Geen asbest

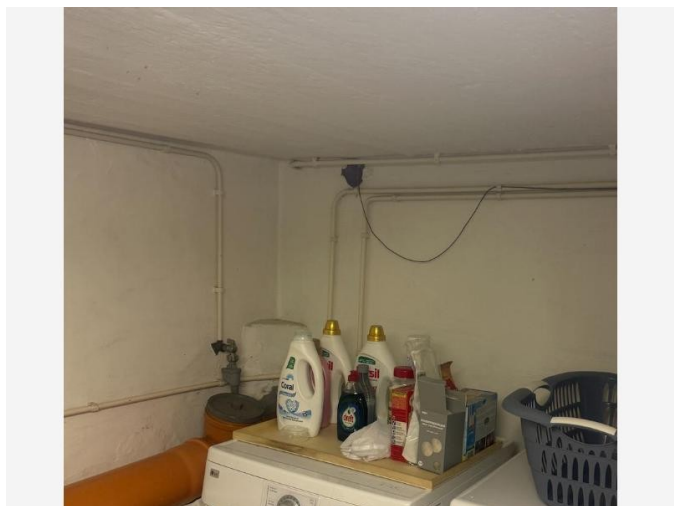
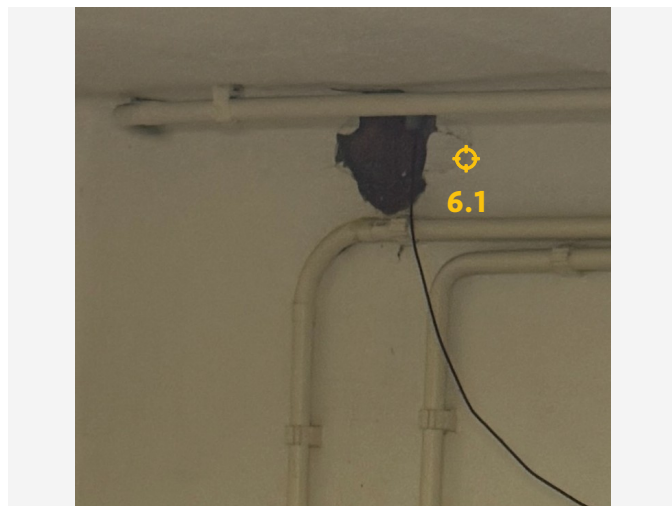
## Fiche 6: Cement smeerlaag kelder

Geen asbest

#	Type	Referentie	Resultaat
6.1	Mengmonster	M02	Geen asbest
