Asbestinventarisatetest

Clemenceastraat 104A, 2860 Sint-Katelijne-Waver

Attestnummer : 20251223-000072.000

Uitgegeven op : 23.12.2025

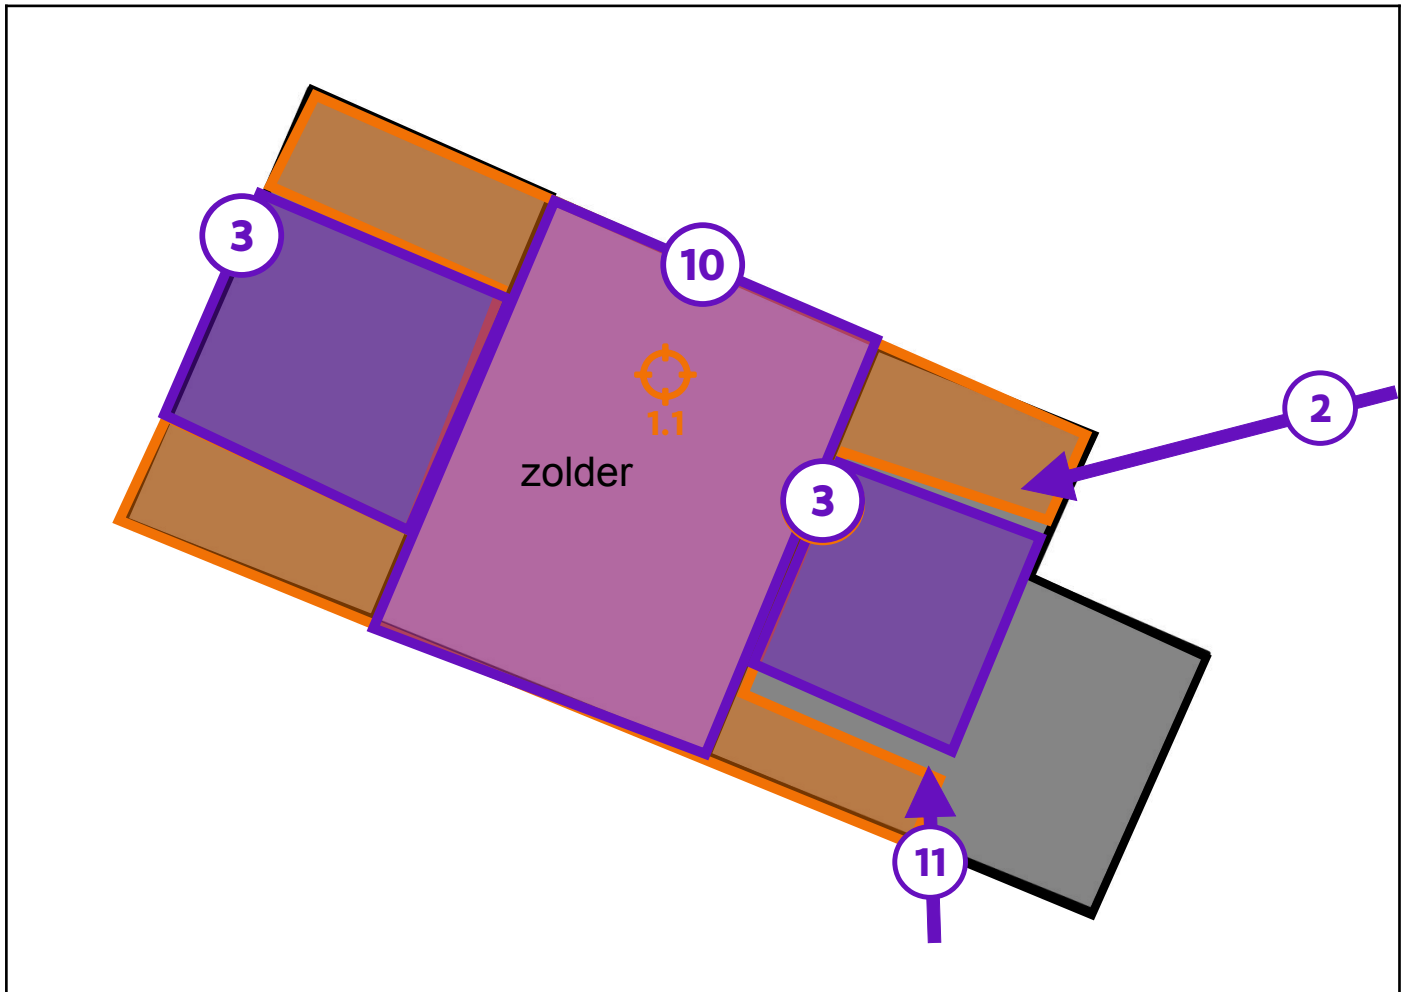
Plan 1.7: Zolder / Dak

Beschrijving	Type	Actie
1. dakleien	Asbestmateriaal	Verwijderen
1.1 Code: M02	Puntmonster	-
2. schoorsteen	Beperking	-
3. platte daken boven dakkapel	Beperking	-
10. onderdak	Overige ruimte of materiaal	-
11. rookgaskanaal	Overige ruimte of materiaal	-

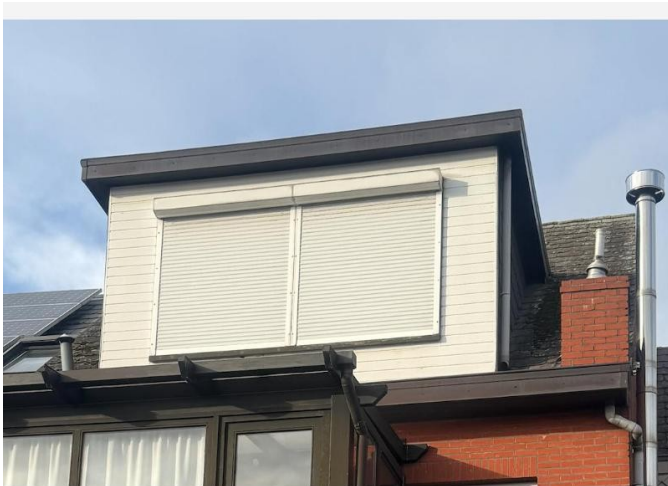
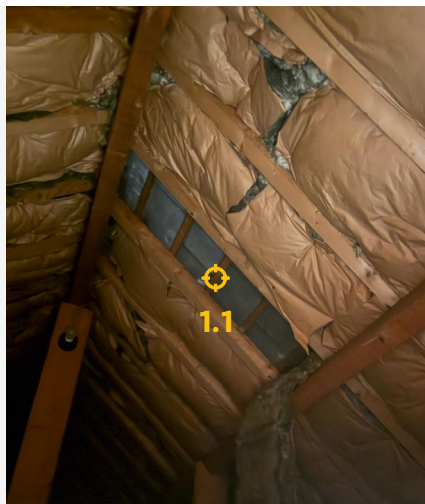
Het asbestmateriaal valt onder de mijlpaal van 2034.

Eindbeoordeling materiaalrisico	Verhoogd materiaalrisico en/of verhoogde kans op vezelvrijgave
---------------------------------	----------------------------------------------------------------

Gebondenheid	Categorie 1: hechtgebonden in oorsprong
Asbestsoort (vezeltype)	Alleen chrysotiel
Asbestconcentratie	Laag (< 50%)
Afschermingsgraad van het gehele materiaal	Geheel of deels vrij aan de buitenlucht
Toestand van het materiaal	Matig beschadigd, matig verweerd

#	Type	Referentie	Resultaat
1.1	Puntmonster	M02	Chrysotiel

Beschrijving	dakleien
Omgeving	Buiten
Primaire drager	Schuin dak
Asbestmateriaal	Dak- en gevelbekleding - Lei, shingle
Bindmiddel van asbestmateriaal	Cement
Gebondenheid op basis van bindmiddel	Hecht
Hoeveelheid (oppervlakte - aantal)	<ul style="list-style-type: none">• 50,00 m² - 1 stuk
Totale oppervlakte	50,00 m ²
Eenvoudig bereikbaar	Ja
Bevestigingswijze	<ul style="list-style-type: none">• Genageld, geniet
Identificatiemethode	Een monstername door de asbestdeskundige met laboanalyse door een asbestlabo.
Destructieve handeling voor identificatie	Nee

Verwijderen

- Zorg voor een veilig beheer. Vermijd het beschadigen van het asbestmateriaal. Controleer de toestand jaarlijks op wijzigingen.
- Verwijder dit asbestmateriaal zo snel mogelijk. Volg de toestand goed op.

- Eenvoudige handelingen: mag via doe-het-zelf of door werknemer(s) met opleidingsattest eenvoudige handelingen
Hechtgebonden asbest die op een veilige manier verwijderd mag worden volgens richtlijnen éénvoudige handelingen.

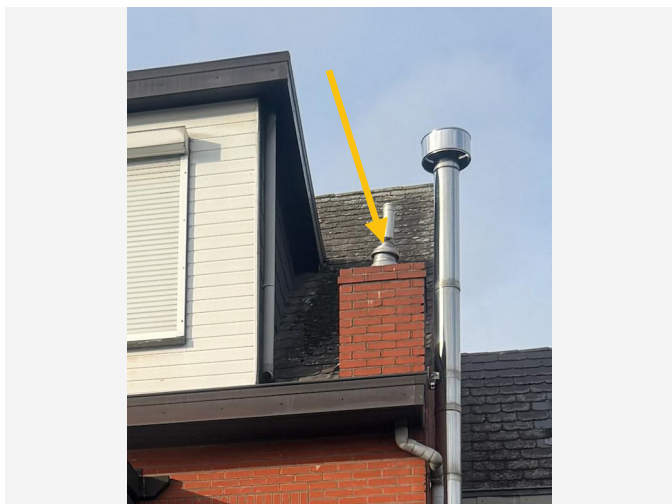
Situeringfoto

Tijdelijke beperking

Reden: Het te onderzoeken materiaal situeert zich hoger dan 3,50 m te rekenen vanaf een veilige ondergrond

Uitleg van de asbestdeskundige: visueel niet-asbestverdacht.

er zouden alsnog asbestverdachte toepassingen aanwezig kunnen zijn in de schoorsteen zelf.

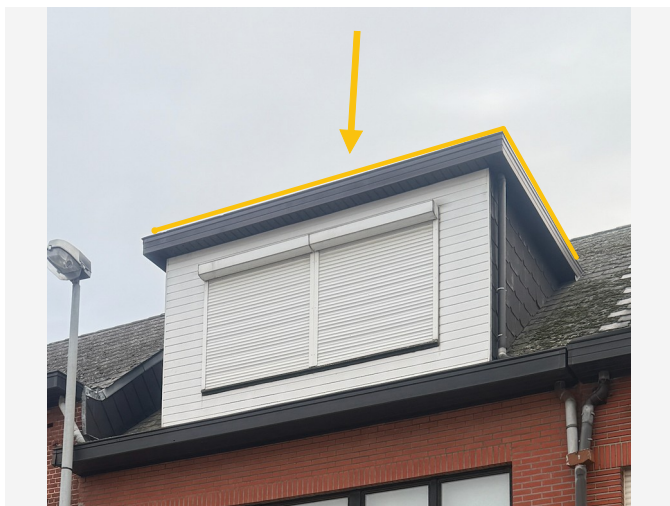
Situeringfoto

Tijdelijke beperking

Reden: Het te onderzoeken materiaal situeert zich hoger dan 3,50 m te rekenen vanaf een veilige ondergrond

Uitleg van de asbestdeskundige: niet-waarneembaar.

Vermoeden van roofing.

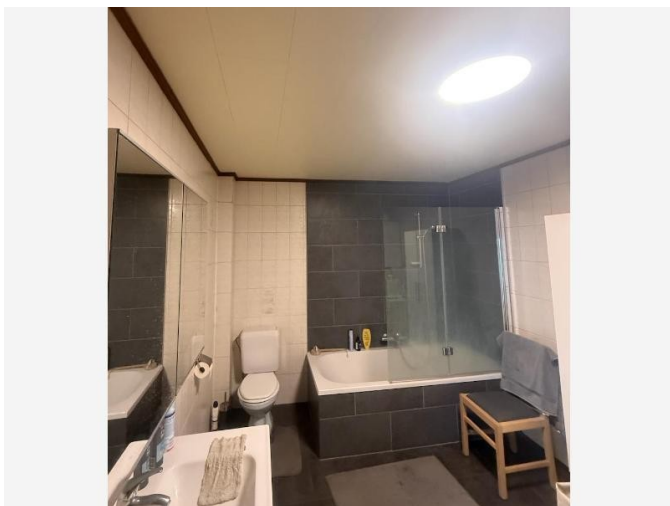
Situeringfoto

Achter de tegels zou mogelijks asbestverdacht tegellijm aanwezig kunnen zijn.

Basis voor advies	Beoordeling op basis van expertise met een vaststelling door de asbestdeskundige.
Primaire drager	Binnenwand
(Asbest)materiaal	In-situ afwerkingslagen - Lijm laag
Bindmiddel	Lijm
Gebondenheid bindmiddel	Hecht

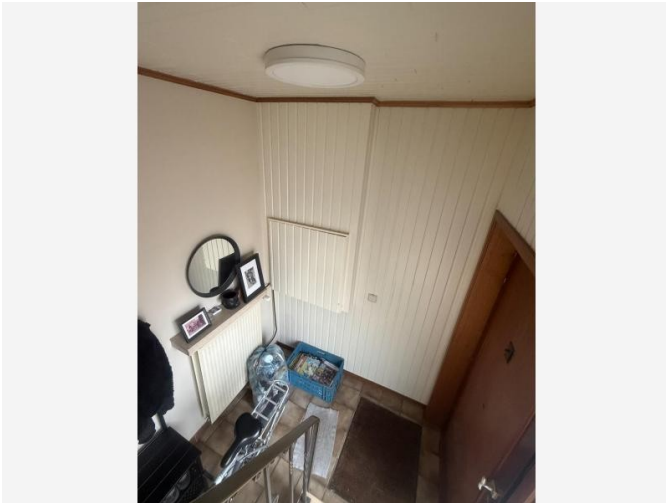
Situeringfoto

Achter de valse muren zouden alsnog asbestverdachte toepassingen aanezig kunnen zijn.

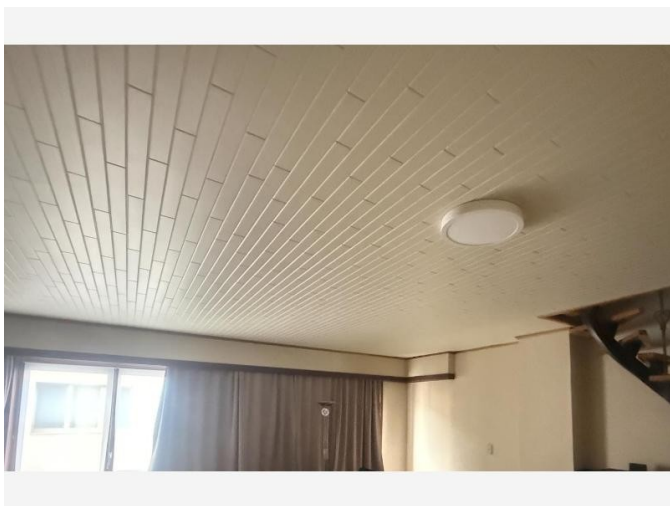
Situeringsfoto

Achter het vals plafond zouden alsnog asbestverdachte toepassingen aanwezig kunnen zijn.

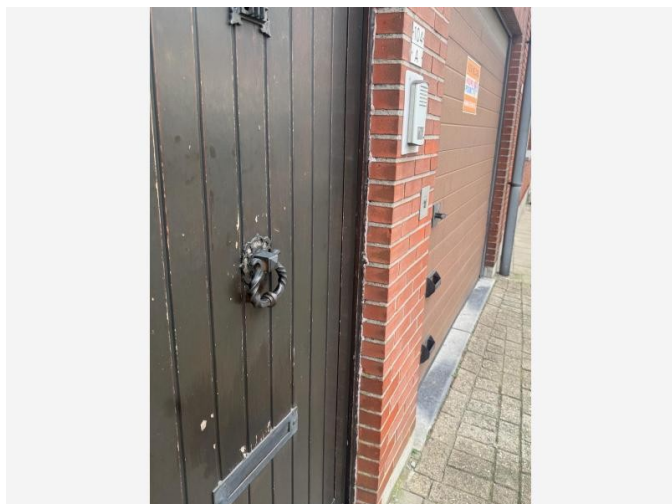
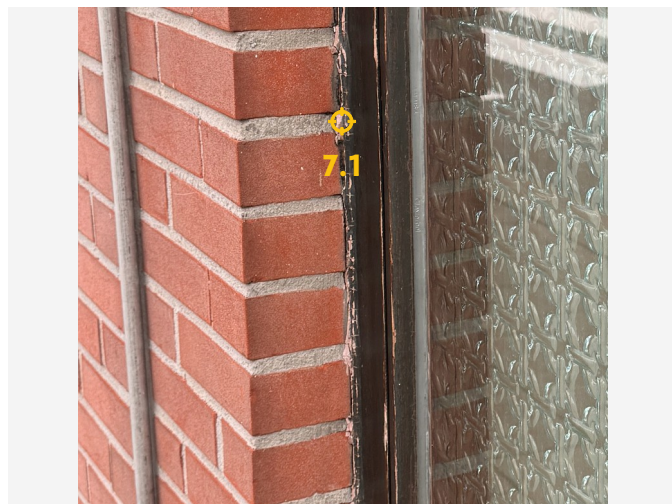
Geen asbest

#	Type	Referentie	Resultaat
7.1	Puntmonster	M03	Geen asbest

Beschrijving	mastiek
Omgeving	Buiten
Primaire drager	Wandopening verticaal (raam, deur, ...)
Bindmiddel van materiaal	Kitten, mastiek, pasta
Gebondenheid op basis van bindmiddel	Hecht
Hoeveelheid (gewicht - aantal)	<ul style="list-style-type: none">• 4,00 kg - 1 stuk
Totaal gewicht	4,00 kg
Identificatiemethode	Een monstername door de asbestdeskundige met laboanalyse door een asbestlabo.
Destructieve handeling voor identificatie	Nee

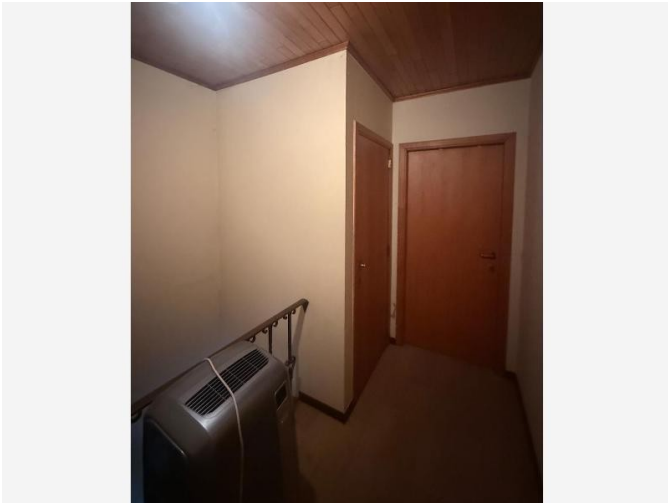
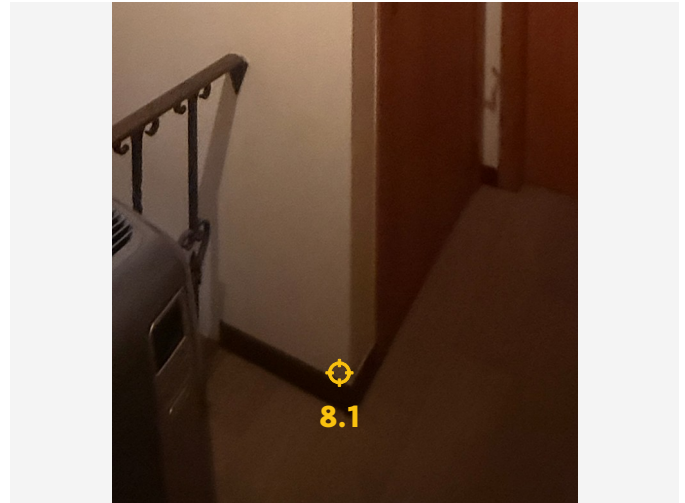
Fiche 8: pleister muren

Geen asbest

#	Type	Referentie	Resultaat
8.1	Mengmonster	M01	Geen asbest

Beschrijving	pleister muren
Omgeving	Binnen
Primaire drager	Binnenwand
Bindmiddel van materiaal	Gips - kalk
Gebondenheid op basis van bindmiddel	Niet-hechtgebonden
Hoeveelheid (oppervlakte - dikte - aantal)	• 350,00 m ² - 2,00 cm - 1 stuk
Totaal volume	7,00 m ³
Identificatiemethode	Een monstername door de asbestdeskundige met laboanalyse door een asbestlabo.
Destructieve handeling voor identificatie	Nee
