Asbestinventarisatetest

Pachtersdreef 62, 2580 Putte

Attestnummer : 20260413-000108.000

Niet-asbestveilig

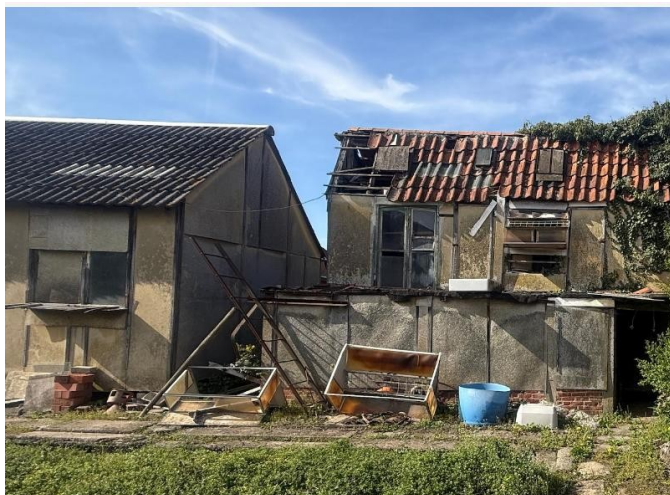
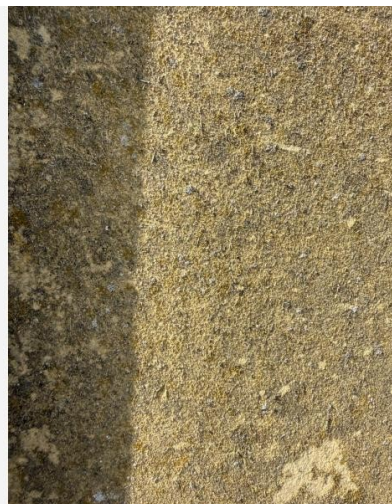
Het asbestmateriaal valt onder de mijlpaal van 2040.

Eindbeoordeling materiaalrisico	Hoog materiaalrisico en/of hoge kans op vezelvrijgave
---------------------------------	---

Gebondenheid	Categorie 1: hechtgebonden in oorsprong
Asbestsoort (vezeltype)	Crocidoliet aanwezig
Asbestconcentratie	Laag (< 50%)
Afschermingsgraad van het gehele materiaal	Geheel of deels vrij aan de binnenlucht, maar geen contact met binnenluchtstromen
Toestand van het materiaal	Matig beschadigd, matig verweerd

Beschrijving	cementplaten bijgebouwen
Omgeving	Grenst aan binnen- en buitenlucht
Primaire drager	Wand buitenschil
Asbestmateriaal	Plaat, paneel, tablet - Generiek
Bindmiddel van asbestmateriaal	Cement
Gebondenheid op basis van bindmiddel	Hecht
Hoeveelheid (oppervlakte - dikte - aantal)	• 50,00 m ² - 1,00 cm - 1 stuk
Totaal volume	0,50 m ³
Eenvoudig bereikbaar	Ja
Bevestigingswijze	• Genageld, geniet
Identificatiemethode	De asbestdeskundige beoordeelt het materiaal als asbesthoudend, en dit zonder monstername.
Destructieve handeling voor identificatie	Nee

Dringend verwijderen

- Zorg voor een veilig beheer. Vermijd het beschadigen van het asbestmateriaal. Controleer de toestand jaarlijks op wijzigingen.
- Verwijder dit asbestmateriaal zo snel mogelijk. Volg de toestand goed op.

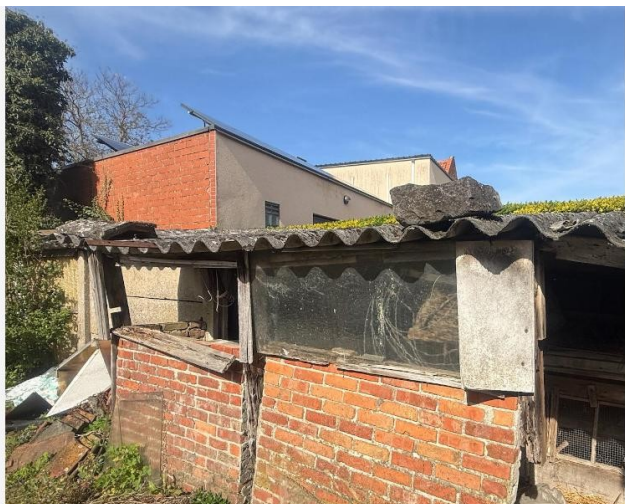
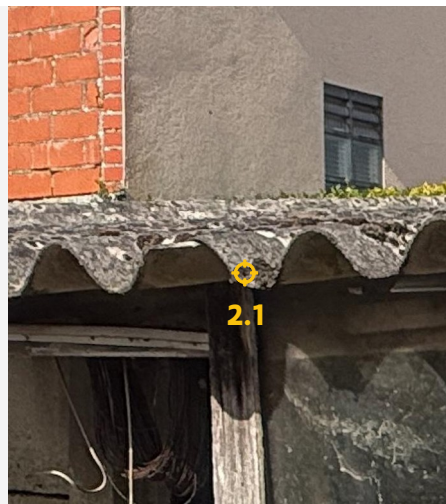
Het asbestmateriaal valt onder de mijlpaal van 2034.

Eindbeoordeling materiaalrisico	Verhoogd materiaalrisico en/of verhoogde kans op vezelvrijgave
---------------------------------	--

Gebondenheid	Categorie 1: hechtgebonden in oorsprong
Asbestsoort (vezeltype)	Alleen chrysotiel aanwezig
Asbestconcentratie	Laag (< 50%)
Afschermingsgraad van het gehele materiaal	Geheel of deels vrij aan de binnenlucht, maar geen contact met binnenluchtstromen
Toestand van het materiaal	Matig beschadigd, matig verweerd

#	Type	Referentie	Resultaat
2.1	Puntmonster	M06	Chrysotiel

Beschrijving	Golfplaten bijgebouw
Omgeving	Grenst aan binnen- en buitenlucht
Primaire drager	Schuin dak
Asbestmateriaal	Dak- en gevelbekleding - Golfplaat
Bindmiddel van asbestmateriaal	Cement
Gebondenheid op basis van bindmiddel	Hecht
Hoeveelheid (oppervlakte - aantal)	<ul style="list-style-type: none">• 30,00 m² - 2 stuks
Totale oppervlakte	60,00 m ²
Eenvoudig bereikbaar	Ja
Bevestigingswijze	<ul style="list-style-type: none">• Geschroefd
Identificatiemethode	Een monstername door de asbestdeskundige met laboanalyse door een asbestlabo.
Destructieve handeling voor identificatie	Nee

Verwijderen

- Zorg voor een veilig beheer. Vermijd het beschadigen van het asbestmateriaal. Controleer de toestand jaarlijks op wijzigingen.
- Verwijder dit asbestmateriaal zo snel mogelijk. Volg de toestand goed op.

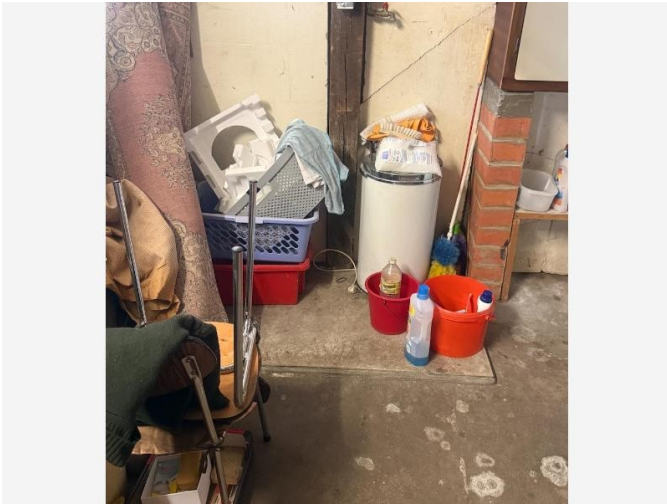
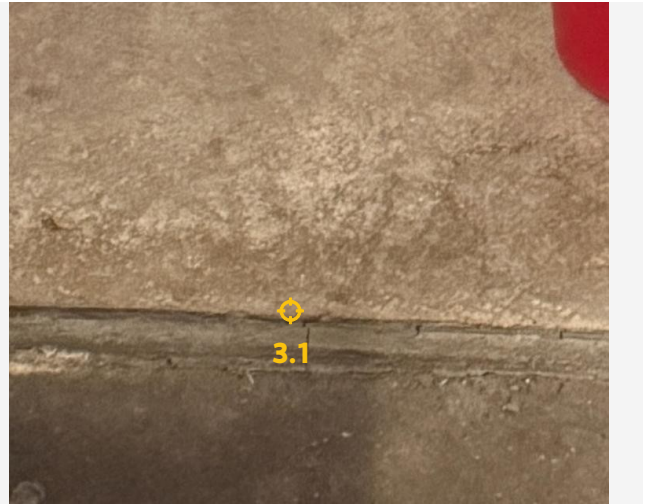
Het asbestmateriaal valt onder de mijlpaal van 2040.

Eindbeoordeling materiaalrisico	Verhoogd materiaalrisico en/of verhoogde kans op vezelvrijgave
---------------------------------	--

Gebondenheid	Categorie 1: hechtgebonden in oorsprong
Asbestsoort (vezeltype)	Alleen chrysotiel aanwezig
Asbestconcentratie	Laag (< 50%)
Afschermingsgraad van het gehele materiaal	Geheel of deels vrij aan de binnenlucht, maar geen contact met binnenluchtstromen
Toestand van het materiaal	Matig beschadigd, matig verweerd

#	Type	Referentie	Resultaat
3.1	Puntmonster	M05	Chrysotiel

Beschrijving	Plaat onder wasmachine
Omgeving	Binnen
Primaire drager	Vloer
Asbestmateriaal	Verloren bekisting - Plaat
Bindmiddel van asbestmateriaal	Cement
Gebondenheid op basis van bindmiddel	Hecht
Hoeveelheid (oppervlakte - aantal)	<ul style="list-style-type: none">• 1,00 m² - 1 stuk
Totale oppervlakte	1,00 m ²
Eenvoudig bereikbaar	Ja
Bevestigingswijze	<ul style="list-style-type: none">• Los (al dan niet bedekt)
Identificatiemethode	Een monstername door de asbestdeskundige met laboanalyse door een asbestlabo.
Destructieve handeling voor identificatie	Nee

Verwijderen

- Zorg voor een veilig beheer. Vermijd het beschadigen van het asbestmateriaal. Controleer de toestand jaarlijks op wijzigingen.
- Verwijder dit asbestmateriaal zo snel mogelijk. Volg de toestand goed op.

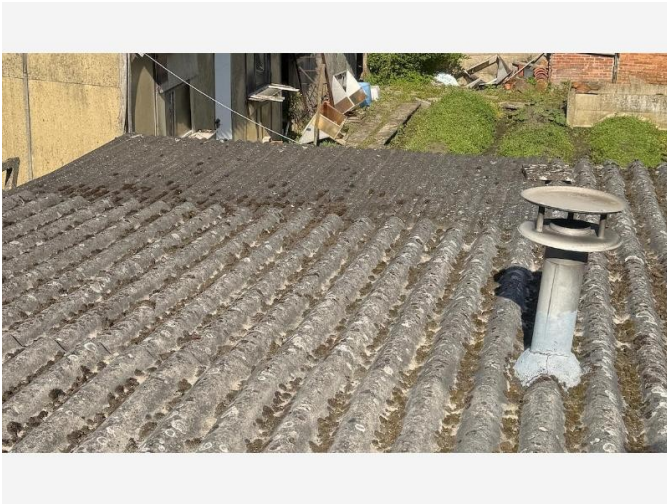
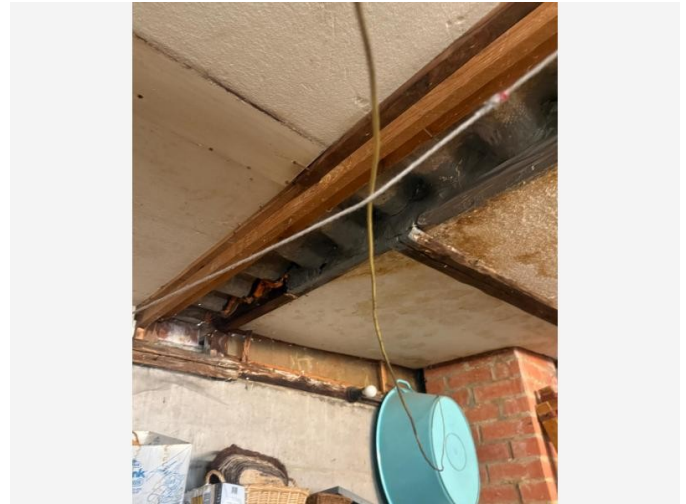
Het asbestmateriaal valt onder de mijlpaal van 2034.

Eindbeoordeling materiaalrisico	Verhoogd materiaalrisico en/of verhoogde kans op vezelvrijgave
---------------------------------	--

Gebondenheid	Categorie 1: hechtgebonden in oorsprong
Asbestsoort (vezeltype)	Alleen chrysotiel aanwezig
Asbestconcentratie	Laag (< 50%)
Afschermingsgraad van het gehele materiaal	Geheel of deels vrij aan de buitenlucht, maar geen contact met binnenlucht
Toestand van het materiaal	Matig beschadigd, matig verweerd

#	Type	Referentie	Resultaat
4.1	Puntmonster	M06*	Chrysotiel

Beschrijving	Golfplaten hoofdgebouw
Omgeving	Buiten
Primaire drager	Schuin dak
Asbestmateriaal	Dak- en gevelbekleding - Golfplaat
Bindmiddel van asbestmateriaal	Cement
Gebondenheid op basis van bindmiddel	Hecht
Hoeveelheid (oppervlakte - aantal)	<ul style="list-style-type: none">• 35,00 m² - 1 stuk
Totale oppervlakte	35,00 m ²
Eenvoudig bereikbaar	Ja
Bevestigingswijze	<ul style="list-style-type: none">• Geschroefd
Identificatiemethode	Een monstername door de asbestdeskundige met laboanalyse door een asbestlabo.
Destructieve handeling voor identificatie	Nee

Verwijderen

- Zorg voor een veilig beheer. Vermijd het beschadigen van het asbestmateriaal. Controleer de toestand jaarlijks op wijzigingen.
- Verwijder dit asbestmateriaal zo snel mogelijk. Volg de toestand goed op.

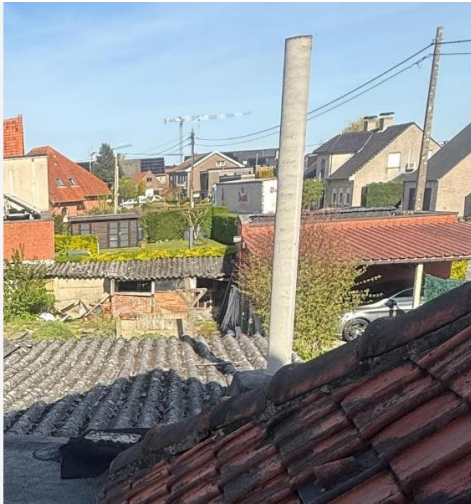
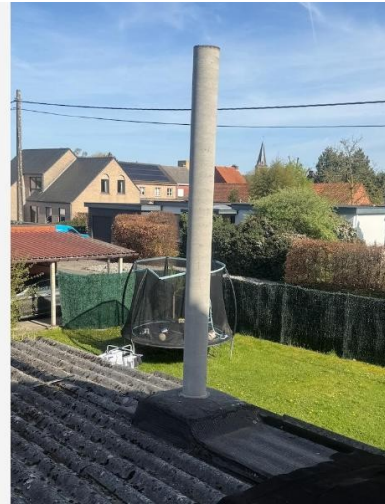
Het asbestmateriaal valt onder de mijlpaal van 2034.

Eindbeoordeling materiaalrisico	Laag materiaalrisico en/of verlaagde kans op vezelvrijgave
---------------------------------	--

Gebondenheid	Categorie 1: hechtgebonden in oorsprong
Asbestsoort (vezeltype)	Crocidoliet aanwezig
Asbestconcentratie	Laag (< 50%)
Afschermingsgraad van het gehele materiaal	Geheel of deels vrij aan de buitenlucht, maar geen contact met binnenlucht
Toestand van het materiaal	Licht beschadigd, licht verweerd. Intacte calciumsilicaatplaat of materiaal met categorie 3-gebondenheid

Beschrijving	cementbuis rookgaskanaal
Omgeving	Buiten
Primaire drager	HVAC infrastructuur en uitrusting
Asbestmateriaal	Rookgaskanaal
Bindmiddel van asbestmateriaal	Cement
Gebondenheid op basis van bindmiddel	Hecht
Hoeveelheid (lengte - omtrek - dikte - aantal)	<ul style="list-style-type: none">• 3,00 m - 50,00 cm - 2,00 cm - 1 stuk
Totaal volume	0,03 m ³
Eenvoudig bereikbaar	Ja
Bevestigingswijze	<ul style="list-style-type: none">• Geklemd
Identificatiemethode	De asbestdeskundige beoordeelt het materiaal als asbesthoudend, en dit zonder monsternamen.
Destructieve handeling voor identificatie	Nee

Verwijderen

- Zorg voor een veilig beheer. Vermijd het beschadigen van het asbestmateriaal. Controleer de toestand jaarlijks op wijzigingen.
- Verwijder dit asbestmateriaal zo snel mogelijk. Volg de toestand goed op.

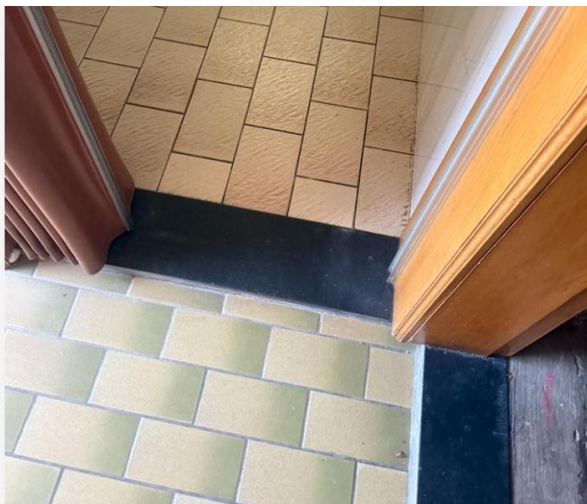
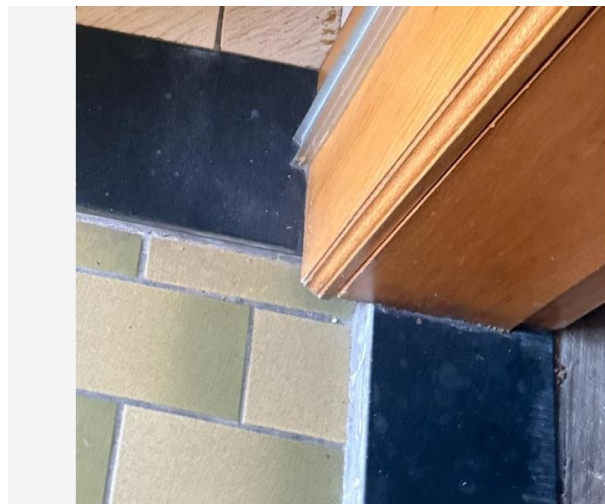
Het asbestmateriaal valt onder de mijlpaal van 2040.

Beschrijving	deurdorpels
Omgeving	Binnen
Primaire drager	Vloer
Asbestmateriaal	Plaat, paneel, tablet - Type Massal
Bindmiddel van asbestmateriaal	Cement
Gebondenheid op basis van bindmiddel	Hecht
Hoeveelheid (oppervlakte - dikte - aantal)	• 0,25 m ² - 3,00 cm - 4 stuks
Totaal volume	0,03 m ³
Eenvoudig bereikbaar	Ja
Bevestigingswijze	• Geklemd
Identificatiemethode	<p>De asbestdeskundige beoordeelt het materiaal als asbestverdacht en dus asbesthoudend, en dit zonder monstername.</p> <p>Motivatie: De monstername brengt andere schade aan dan schade die inherent is aan de monstername.</p>
Destructieve handeling voor identificatie	Nee

Zorgvuldig beheren

- Zorg voor een veilig beheer. Vermijd het beschadigen van het asbestmateriaal. Controleer de toestand jaarlijks op wijzigingen.
- Voer bijkomende staalname(s) uit.

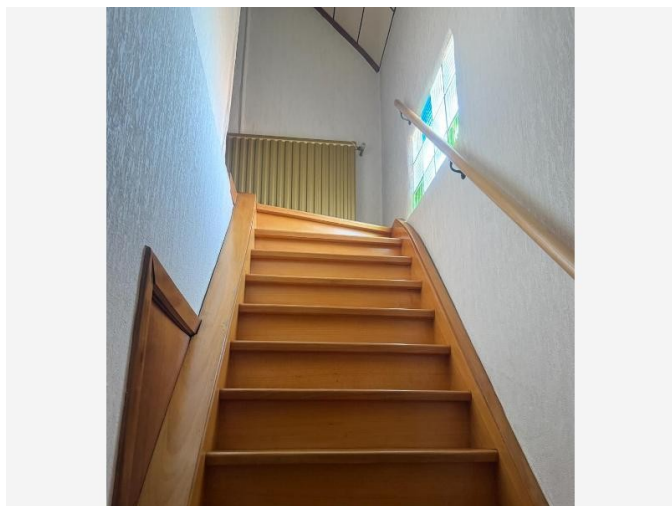
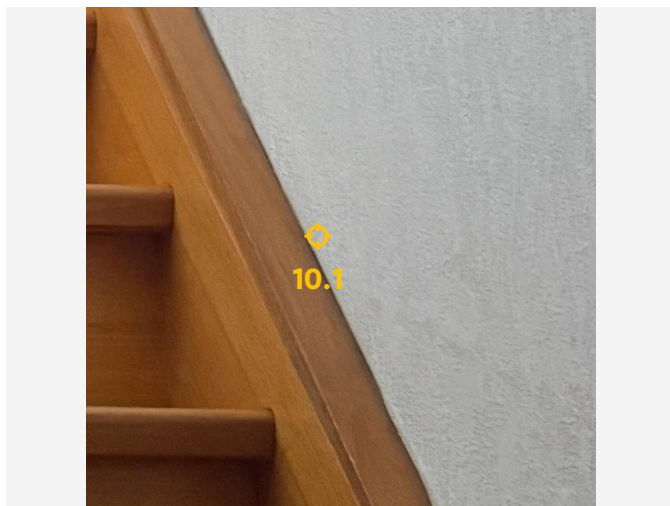
Fiche 10: pleister muren

Geen asbest

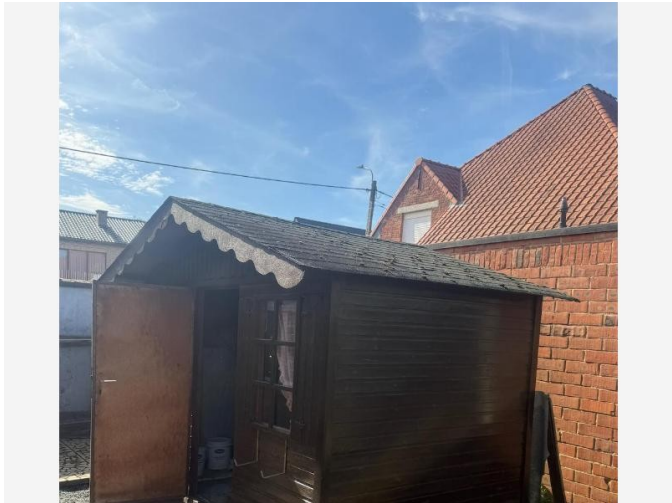
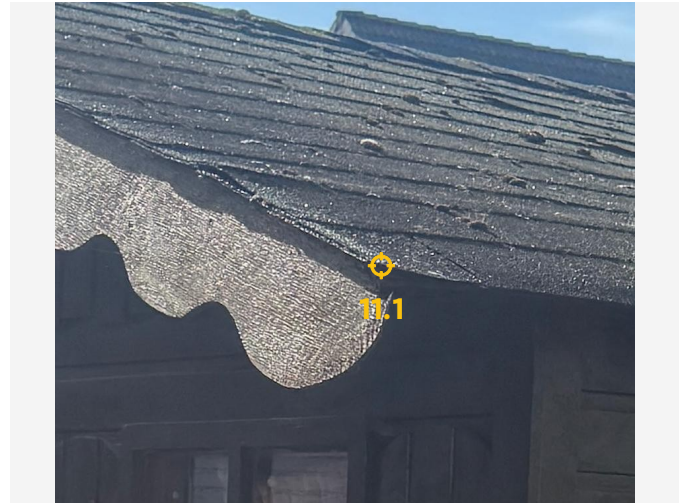
Fiche 11: Shingle tuinhuis

Geen asbest

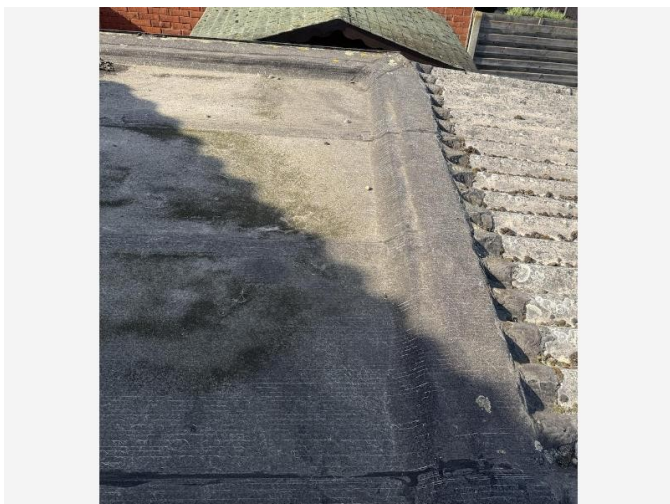
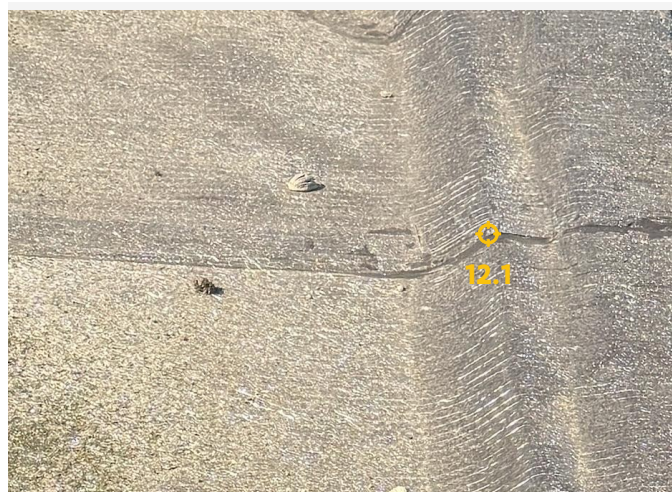
Fiche 12: Roofing hoofdgebouw

Geen asbest

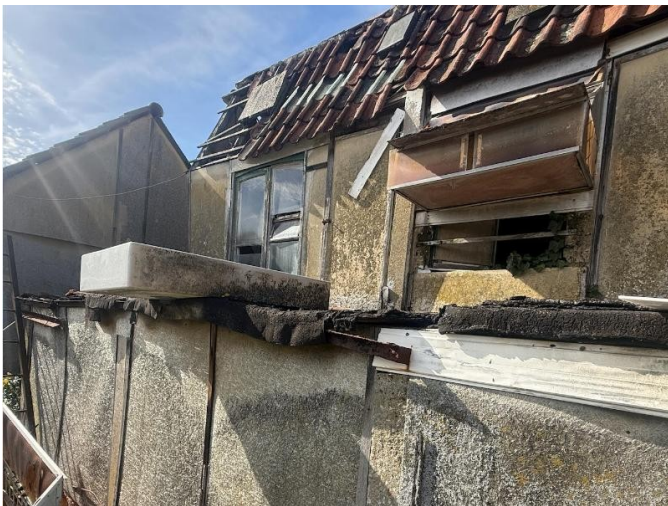
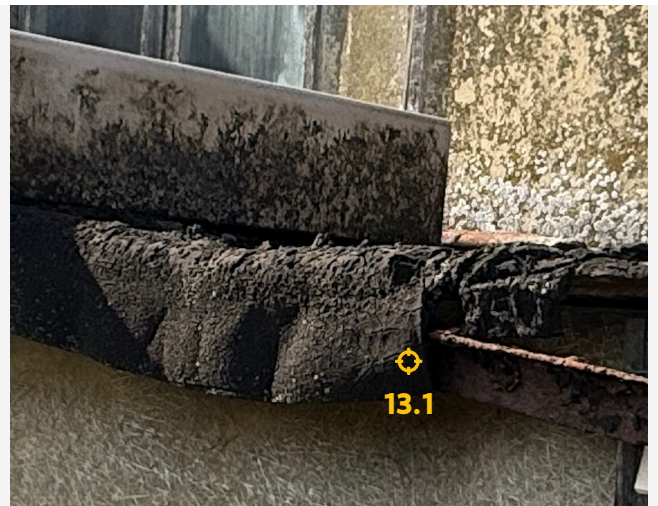
Fiche 13: Roofing duivenkot

Geen asbest

Beschrijving	Roofing duivenkot
Omgeving	Buiten
Primaire drager	Schuin dak
Bindmiddel van materiaal	Bitumen (roofing, teer, asfalt)
Gebondenheid op basis van bindmiddel	Hecht
Hoeveelheid (oppervlakte - aantal)	• 12,00 m ² - 1 stuk
Totale oppervlakte	12,00 m ²
Identificatiemethode	Een monstername door de asbestdeskundige met laboanalyse door een asbestlabo.
Destructieve handeling voor identificatie	Nee
