Asbestinventarisatetest

Katelijnssteenweg 132, 2570 Duffel

Attestnummer : 20250430-000184.000

Uitgegeven op : 30.04.2025

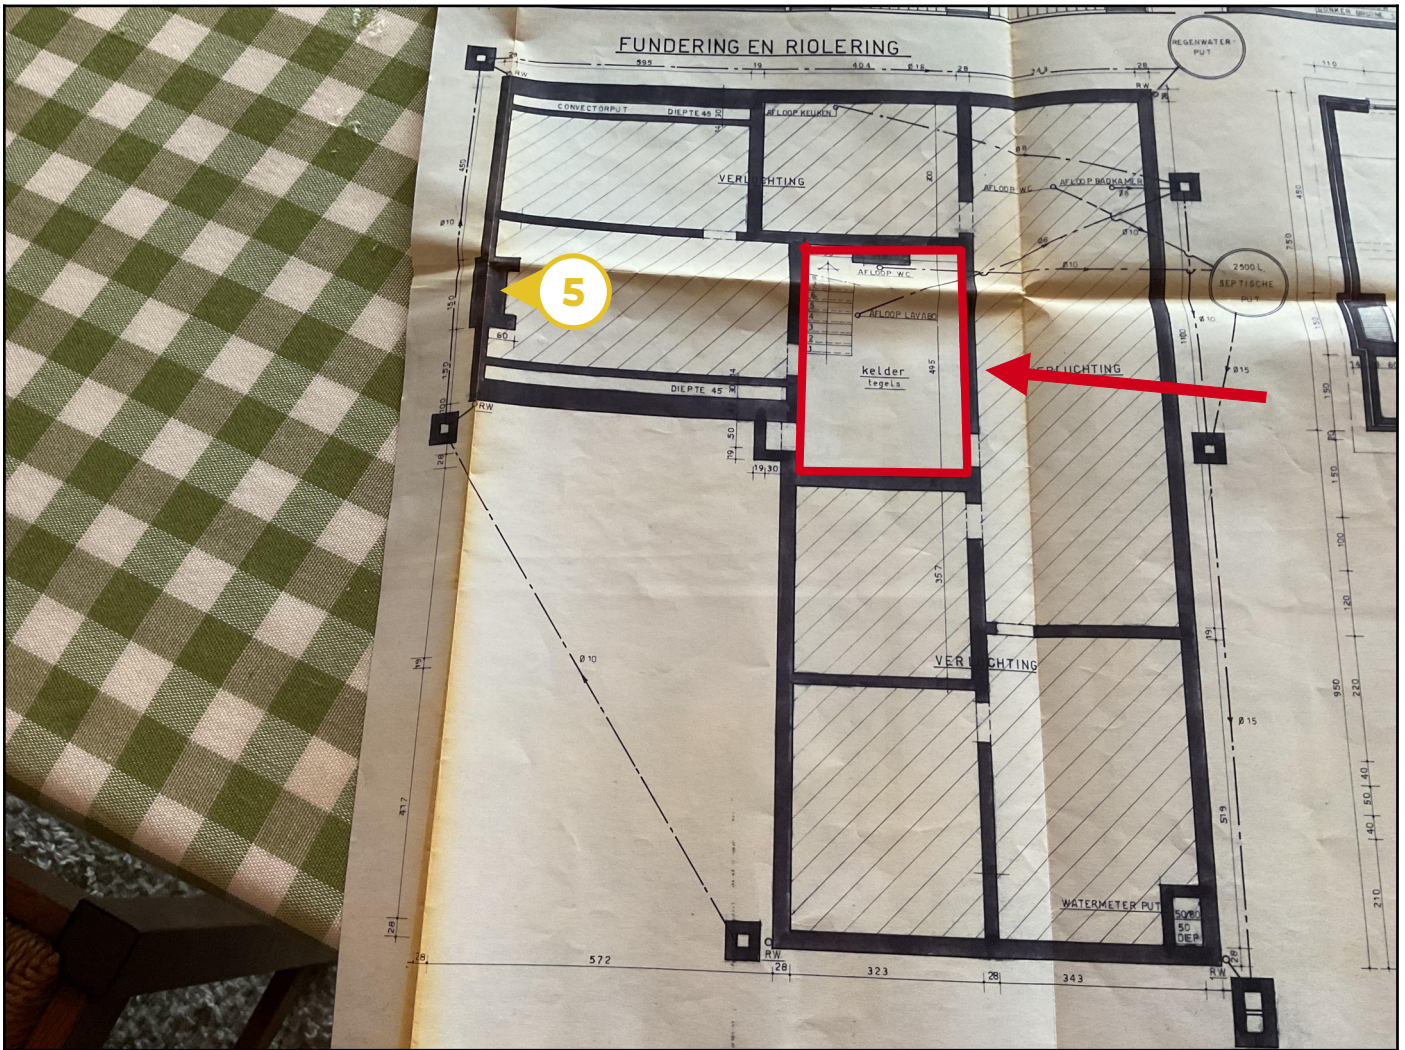
Plan 1.1: Kelder

Beschrijving	Type	Actie
5. inspectieschuif schouw kelder	Asbestmateriaal	Zorgvuldig beheren

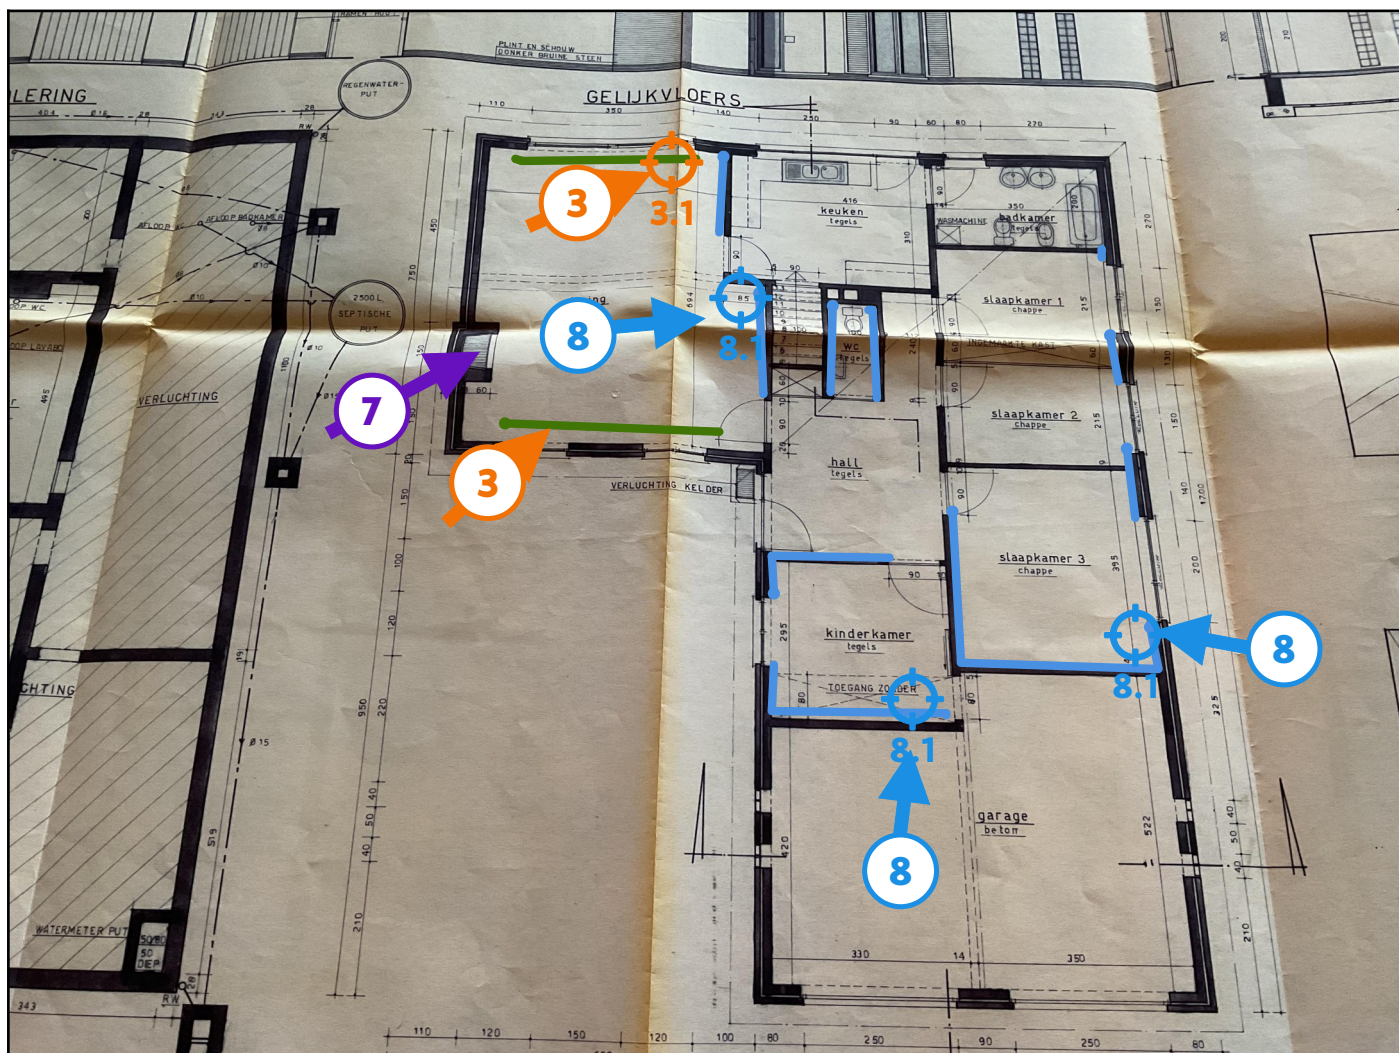
Plan 1.2: Gelijkvloers

Beschrijving	Type	Actie
3. platen convectorput	Asbestmateriaal	Verwijderen
3.1 Code: MM20250423-01	Mengmonster	-
7. Rookgasafvoer	Advies	-
8. Bezetting	Geen asbest	-
8.1 Code: MM20250423-02	Mengmonster	-

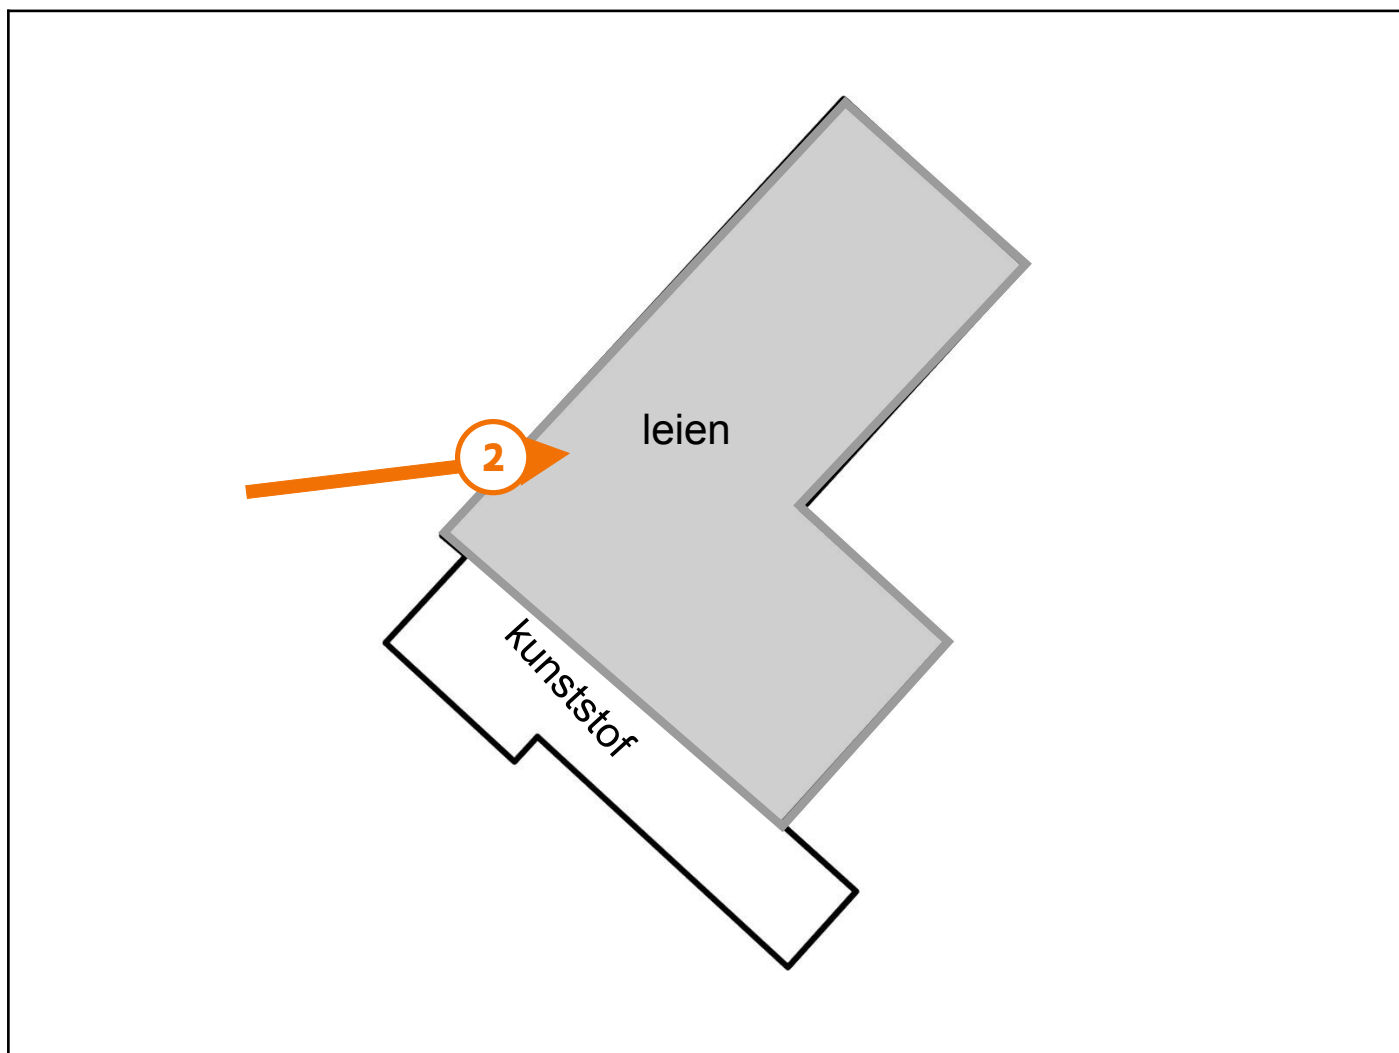
Plan 1.3: dak hoofdgebouw

Beschrijving	Type	Actie
2. Leien dak	Asbestmateriaal	Verwijderen

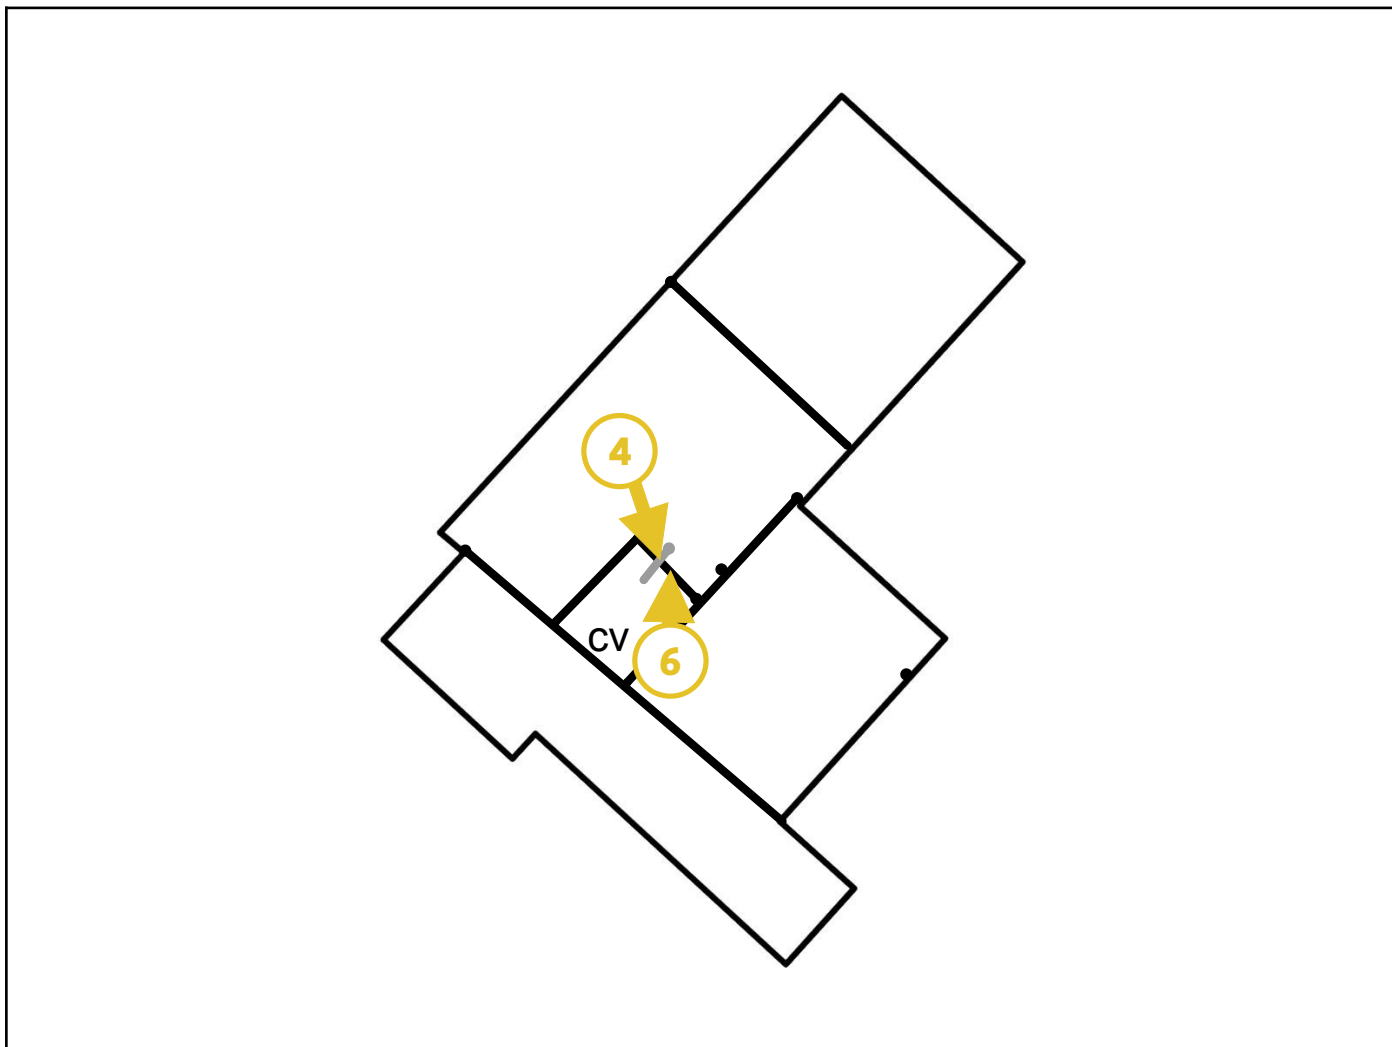
Plan 1.4: Hoofdgebouw plan

Beschrijving	Type	Actie
4. Ventilatiebuis	Asbestmateriaal	Zorgvuldig beheren
6. Inspectieschuif schouw	Asbestmateriaal	Zorgvuldig beheren

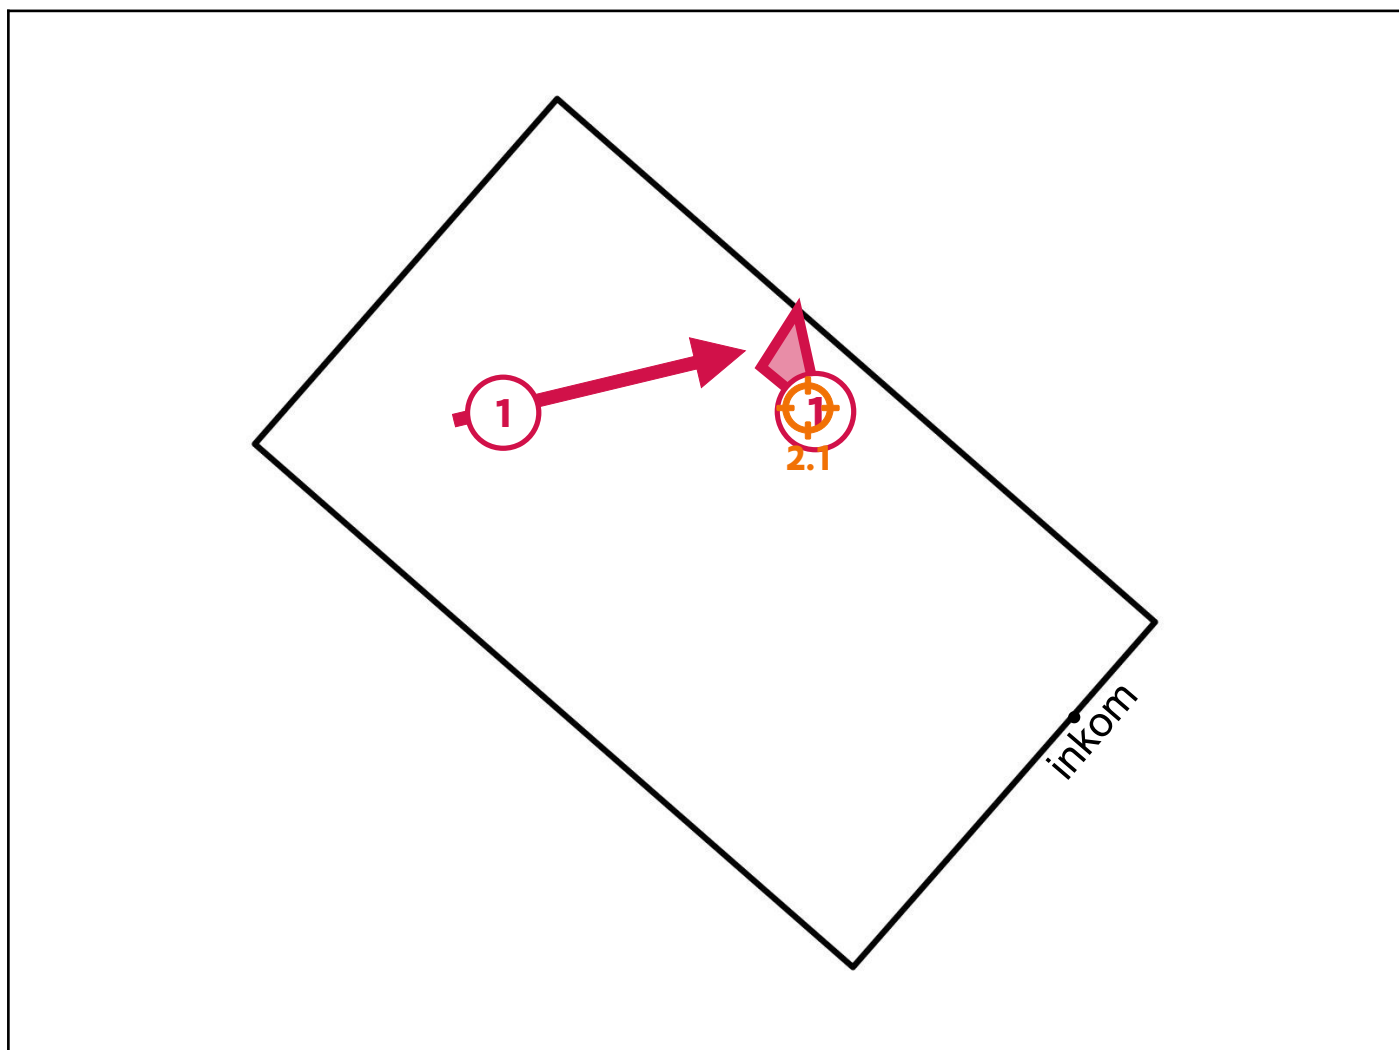
Plan 3.1: Bijgebouw plan

Beschrijving	Type	Actie
1. Leien	Asbestmateriaal	Dringend verwijderen
2. Leien dak	Asbestmateriaal	Verwijderen
2.1 Code: MM20250423-03	Puntmonster	-

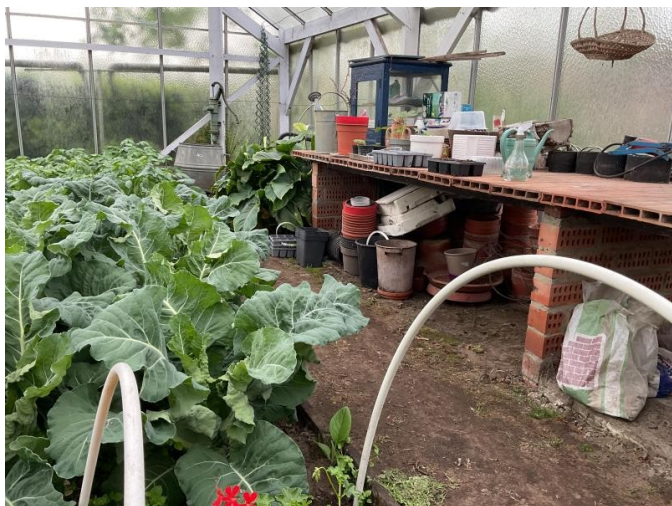
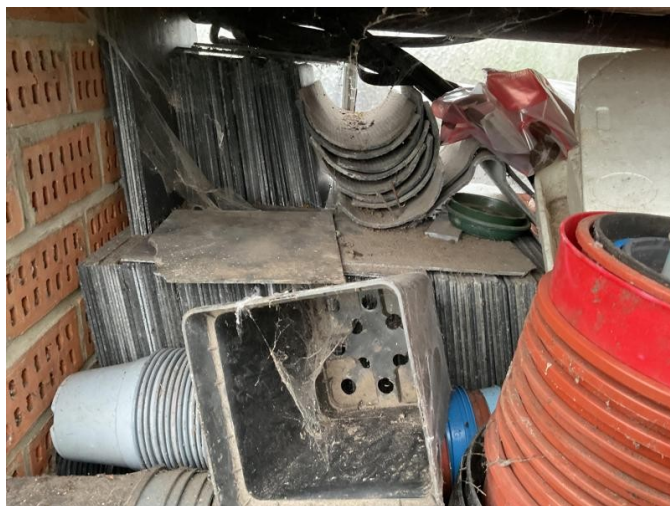
Het asbestmateriaal valt onder de mijlpaal van 2040.

Dringend verwijderen

Beschrijving	Leien
Type afvalstof	Betreft stock-voorraad of gedemonteerde asbestmaterialen
Aanwezige resten	Overstock van leien die op het hoofddak zijn gelegd, staal genomen
Omgeving	Buiten
Primaire drager	Bodem
Asbestmaterialen	<ul style="list-style-type: none">Dak- en gevelbekleding - Lei, shingle
Bindmiddel van asbestmateriaal	Cement
Gebondenheid op basis van bindmiddel	Hecht
Hoeveelheid (gewicht - aantal)	<ul style="list-style-type: none">100,00 kg - 1 stuk
Totaal gewicht	100,00 kg
Eenvoudig bereikbaar	Ja
Identificatiemethode	Vaststelling zonder monsternamen

- Verwijder het asbestafval.

- Eenvoudige handelingen: mag via doe-het-zelf of door werknemer(s) met opleidingsattest eenvoudige handelingen
Indien u zelf deze gaat verwijderen kijk eventueel naar de huidige regelgeving i.v.m. asbestverwijderingsmethodes. Zie ook <https://ovam.vlaanderen.be/voorzorgsmaatregelen-bij-asbestverwijdering>. Ook kan u advies inwinnen achteraan dit attest "Toelichting" beschreven in het asbestattest, waar de methodieken asbestverwijdering worden beschreven

Wettelijk toegelaten indien het verwijderen mogelijk is zonder de asbesttoepassing te breken. Gebruik voldoende beschermingsmiddelen (handschoenen, FFP3 masker, ...) en informeer je op voorhand hoe je dit veilig kan verwijderen. Containerpark.

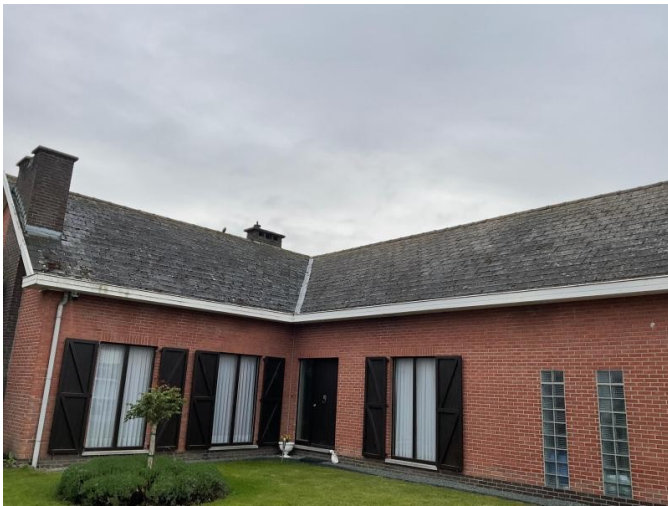
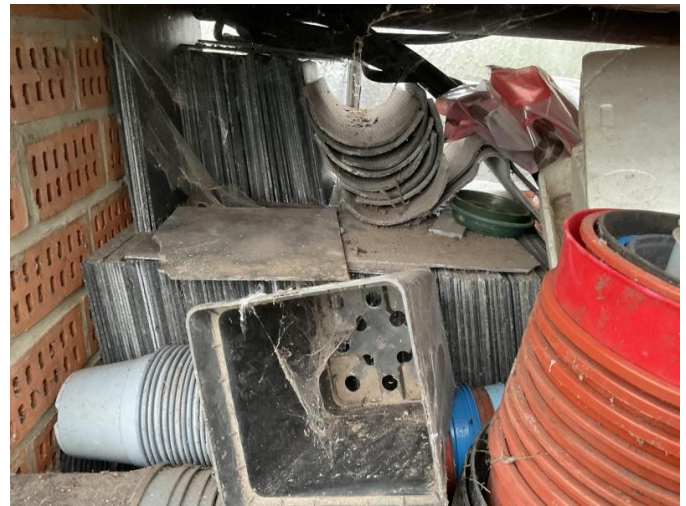
Het asbestmateriaal valt onder de mijlpaal van 2034.

Verwijderen

Eindbeoordeling materiaalrisico	Laag materiaalrisico en/of verlaagde kans op vezelvrijgave
---------------------------------	--

Gebondenheid	Categorie 1: hechtgebonden in oorsprong
Asbestsoort (vezeltype)	Crocidoliet aanwezig
Asbestconcentratie	Laag (< 50%)
Afschermingsgraad van het gehele materiaal	Geheel of deels vrij aan de buitenlucht
Toestand van het materiaal	Licht beschadigd, licht verweerd. Intact calciumsilicaatmateriaal of categorie III 'gebondenheid'

#	Type	Referentie	Resultaat
2.1	Puntmonster	MM20250423-03	Chrysotiel, Crocidoliet

Beschrijving	Leien dak
Omgeving	Buiten
Primaire drager	Schuin dak
Asbestmateriaal	Dak- en gevelbekleding - Lei, shingle
Bindmiddel van asbestmateriaal	Cement
Gebondenheid op basis van bindmiddel	Hecht
Hoeveelheid (oppervlakte - aantal)	<ul style="list-style-type: none">• 230,00 m² - 1 stuk
Totale oppervlakte	230,00 m ²
Eenvoudig bereikbaar	Ja
Bevestigingswijze	<ul style="list-style-type: none">• Genageld, geniet
Identificatiemethode	Vaststelling met monstername
Destructieve handeling voor identificatie	Nee

- Zorg voor een veilig beheer. Vermijd het beschadigen van het asbestmateriaal. Controleer de toestand jaarlijks op wijzigingen.
- Hemelwater dat afspoelt van asbestcement daken of gevels kan asbestdeeltjes bevatten. Gebruik het enkel voor gesloten circuits (bv. spoelen toiletten). Reinig na het vervangen van het dak of de gevel de dakgoten en regenwaterput of -ton om asbesthoudend sediment of slib te verwijderen

- Eenvoudige handelingen: mag via doe-het-zelf of door werknemer(s) met opleidingsattest eenvoudige handelingen
Wettelijk toegelaten indien het verwijderen mogelijk is zonder de asbesttoepassing te breken. Gebruik voldoende beschermingsmiddelen (handschoenen, FFP3 masker, ...) en informeer je op voorhand hoe je dit veilig kan verwijderen.
- Eenvoudige handelingen: enkel door erkend asbestverwijderaar

De toepassing moet door een erkend asbestverwijderaar of dakwerker worden verwijderd. Hij zal hier beter in kunnen toelichten met welke methodiek dit moet gebeuren. Vraag om zijn keuze/prijs toe te lichten.

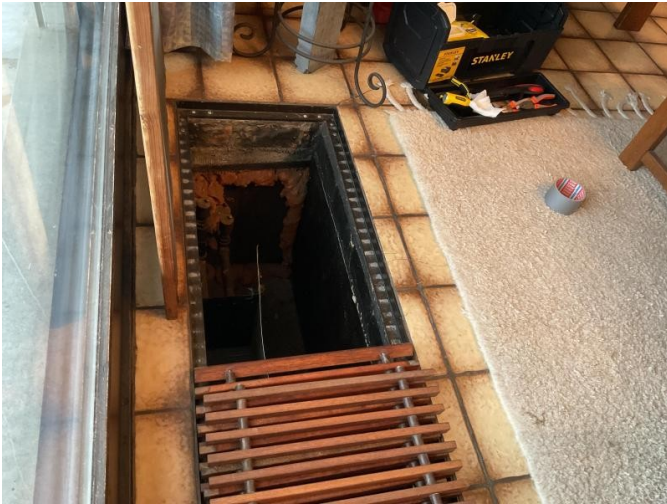
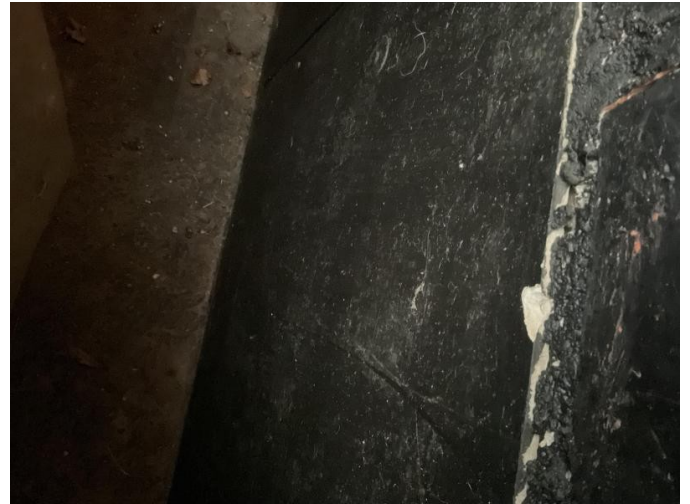
Het asbestmateriaal valt onder de mijlpaal van 2034.

Verwijderen

Eindbeoordeling materiaalrisico	Verhoogd materiaalrisico en/of verhoogde kans op vezelvrijgave
---------------------------------	--

Gebondenheid	Categorie 2: niet-hechtgebonden met matrix
Asbestsoort (vezeltype)	Alleen chrysotiel
Asbestconcentratie	Hoog ($\geq 50\%$)
Afschermingsgraad van het gehele materiaal	Geheel of deels (ook) vrij aan binnenluchtstromen
Toestand van het materiaal	Licht beschadigd, licht verweerd. Intact calciumsilicaatmateriaal of categorie III 'gebondenheid'

#	Type	Referentie	Resultaat
3.1	Mengmonster	MM20250423-01	Chrysotiel

Beschrijving	platen convectorput
Omgeving	Binnen
Primaire drager	HVAC infrastructuur en uitrusting
Asbestmateriaal	Plaat, paneel, tablet - Calciumsilicaat (type Pical, type Promatect)
Bindmiddel van asbestmateriaal	Calciumsilicaat
Gebondenheid op basis van bindmiddel	Niet-hechtgebonden
Hoeveelheid (oppervlakte - dikte - aantal)	• 12,00 m ² - 1,00 cm - 1 stuk
Totaal volume	0,12 m ³
Eenvoudig bereikbaar	Ja
Bevestigingswijze	• Geschroefd
Identificatiemethode	Vaststelling met monstername
Destructieve handeling voor identificatie	Nee
Opmerking	deze platen bevinden zich in de woonkamer, aan de zijwanden van de verwarmingsputten. Zwart geschilderd.

- Zorg voor een veilig beheer en verwijder dit asbestmateriaal wanneer het bij werken eenvoudig bereikbaar wordt. Controleer de toestand jaarlijks op wijzigingen.
- Verwijder dit asbestmateriaal zo snel mogelijk. Volg de toestand goed op.

- Hermetische zone (erkend asbestverwijderaar)
De toepassing moet door een erkend asbestverwijderaar worden verwijderd. Hij zal hier beter in kunnen toelichten met welke methodiek dit moet gebeuren. Vraag om zijn keuze/prijs toe te lichten.

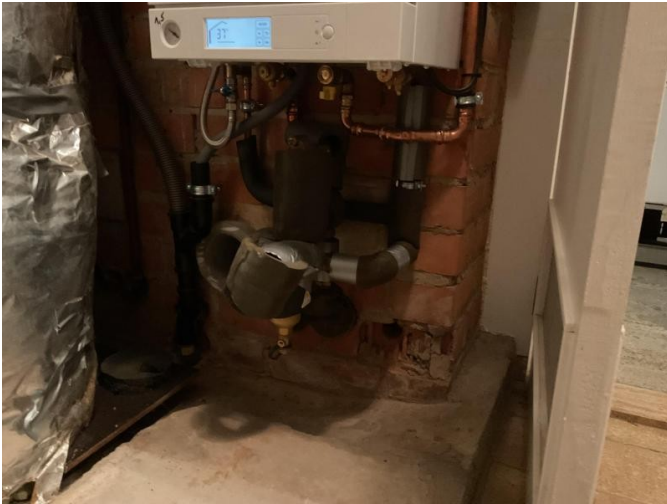
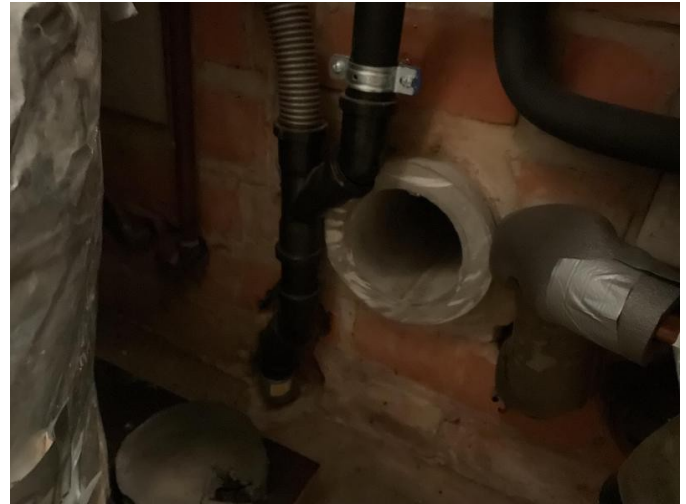
Het asbestmateriaal valt onder de mijlpaal van 2040.

Zorgvuldig beheren

Eindbeoordeling materiaalrisico	Laag materiaalrisico en/of verlaagde kans op vezelvrijgave
---------------------------------	--

Gebondenheid	Categorie 1: hechtgebonden in oorsprong
Asbestsoort (vezeltype)	Crocidoliet aanwezig
Asbestconcentratie	Laag (< 50%)
Afschermingsgraad van het gehele materiaal	Geheel of deels (ook) vrij aan de binnenlucht
Toestand van het materiaal	Onbeschadigd, niet verweerd

Beschrijving	Ventilatiebuis
Omgeving	Binnen
Primaire drager	Ventilatiebuis en afzuigbuis van dampkap
Asbestmateriaal	Buis, koker, leiding, pijp, doorvoer
Bindmiddel van asbestmateriaal	Cement
Gebondenheid op basis van bindmiddel	Hecht
Hoeveelheid (lengte - omtrek - dikte - aantal)	<ul style="list-style-type: none">• 0,60 m - 30,00 cm - 2,00 cm - 1 stuk
Totaal volume	0,004 m ³
Eenvoudig bereikbaar	Ja
Bevestigingswijze	<ul style="list-style-type: none">• Verlijmd, ingegoten, versmeerd
Identificatiemethode	Vaststelling zonder monstername
Destructieve handeling voor identificatie	Nee
Opmerking	de zichtbare buis bevindt zich boven op de zolder volledig weggewerkt, maar wel toegankelijk via deuren. Van beneden komen er pvc buizen. Vermoedelijk gaat de asbest buis verder in de schouw naar buiten.

- Zorg voor een veilig beheer en verwijder dit asbestmateriaal wanneer het bij werken eenvoudig bereikbaar wordt. Controleer de toestand jaarlijks op wijzigingen.

- Eenvoudige handelingen: mag via doe-het-zelf of door werknemer(s) met opleidingsattest eenvoudige handelingen
Wettelijk toegelaten indien het verwijderen mogelijk is zonder de asbesttoepassing te breken. Gebruik voldoende beschermingsmiddelen (handschoenen, FFP3 masker, ...) en informeer je op voorhand hoe je dit veilig kan verwijderen.
- Eenvoudige handelingen: enkel door erkend asbestverwijderaar
Deze toepassing is wettelijk toegelaten om zelf te verwijderen indien de verwijdering mogelijk is zonder de asbesttoepassing te breken, niettemin raden wij aan om dit door een erkend asbestverwijderaar te laten uitvoeren. Indien je het zelf doet: gebruik voldoende beschermingsmiddelen en informeer je op voorhand hoe je dit veilig kan verwijderen

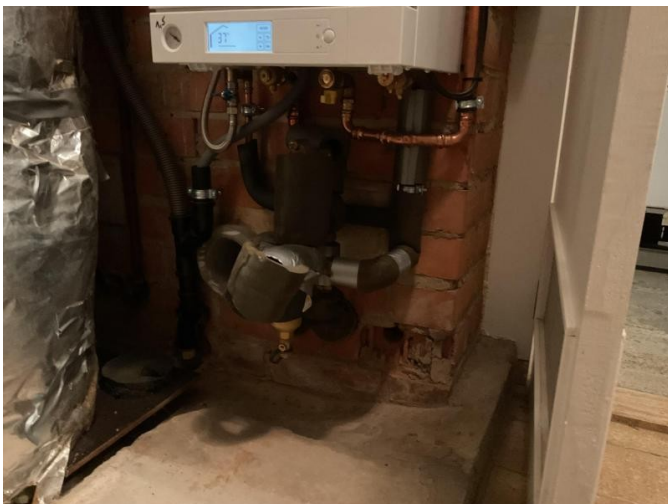
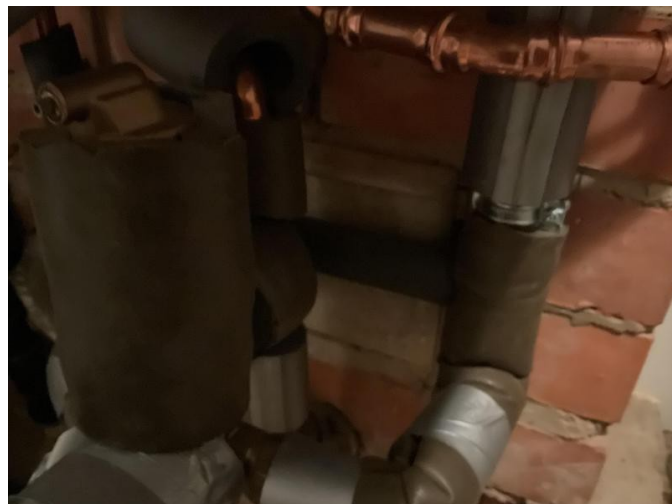
Het asbestmateriaal valt onder de mijlpaal van 2040.

Zorgvuldig beheren

Eindbeoordeling materiaalrisico	Laag materiaalrisico en/of verlaagde kans op vezelvrijgave
---------------------------------	--

Gebondenheid	Categorie 1: hechtgebonden in oorsprong
Asbestsoort (vezeltype)	Crocidoliet aanwezig
Asbestconcentratie	Laag (< 50%)
Afschermingsgraad van het gehele materiaal	Geheel of deels (ook) vrij aan de binnenlucht
Toestand van het materiaal	Onbeschadigd, niet verweerd

Beschrijving	Inspectieschuif schouw
Omgeving	Binnen
Primaire drager	HVAC infrastructuur en uitrusting
Asbestmateriaal	Rookgaskanaal
Bindmiddel van asbestmateriaal	Cement
Gebondenheid op basis van bindmiddel	Hecht
Hoeveelheid (lengte - omtrek - dikte - aantal)	<ul style="list-style-type: none">• 0,20 m - 70,00 cm - 2,00 cm - 1 stuk
Totaal volume	0,003 m ³
Eenvoudig bereikbaar	Ja
Bevestigingswijze	<ul style="list-style-type: none">• Verlijmd, ingegoten, versmeerd
Identificatiemethode	Vaststelling zonder monstername
Destructieve handeling voor identificatie	Nee
Opmerking	Deze schuif bevindt zich op de zolder, bij de verwarmingsinstallatie vlak naast de asbest buis

- Zorg voor een veilig beheer. Vermijd het beschadigen van het asbestmateriaal. Controleer de toestand jaarlijks op wijzigingen.

- Eenvoudige handelingen: mag via doe-het-zelf of door werknemer(s) met opleidingsattest eenvoudige handelingen
Wettelijk toegelaten indien het verwijderen mogelijk is zonder de asbesttoepassing te breken. Gebruik voldoende beschermingsmiddelen (handschoenen, FFP3 masker, ...) en informeer je op voorhand hoe je dit veilig kan verwijderen.

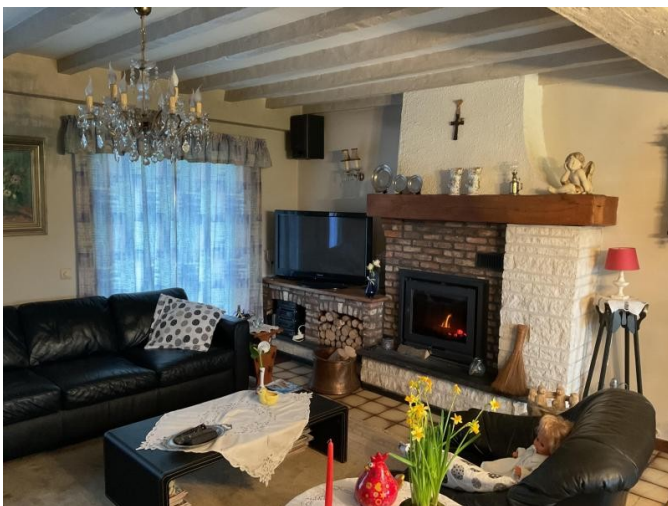
Vrije foto

Mogelijks is er in de schouw van de kachel een rookgaskanaal uitgevoerd in asbestbuis. Dit indien van toepassing voorzorgsmaatregelen nemen.

Identificatiemethode	Redelijk vermoeden
Primaire drager	Ruimteverwarming
(Asbest)materiaal	Rookgaskanaal
Bindmiddel	Cement
Gebondenheid bindmiddel	Hecht

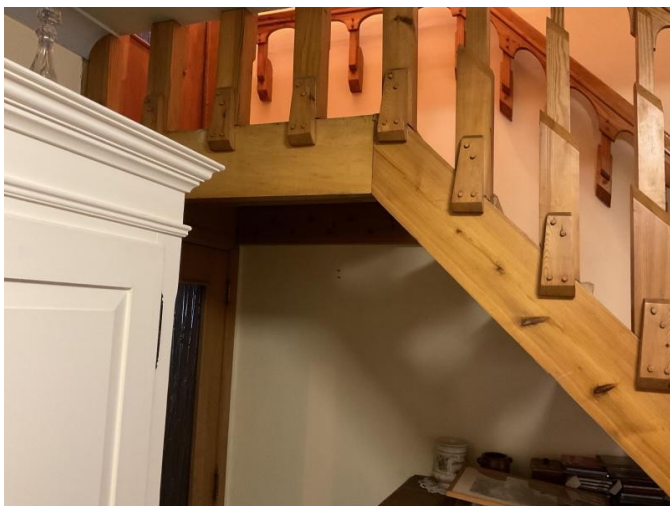
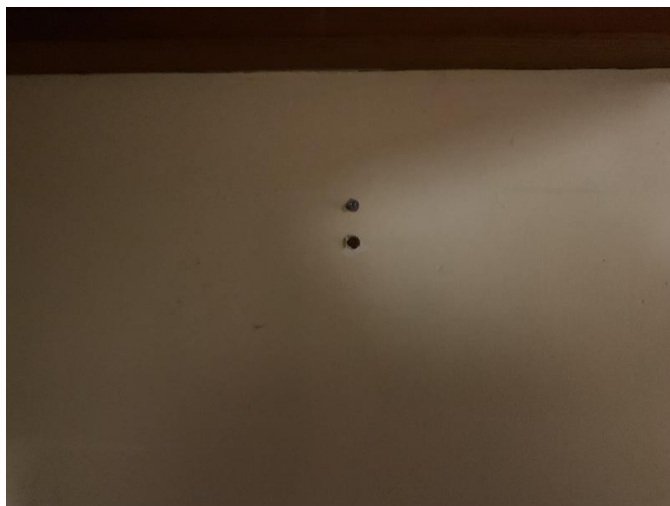
Fiche 8: Bezetting

Geen asbest

#	Type	Referentie	Resultaat
8.1	Mengmonster	MM20250423-02	Geen asbest

Beschrijving	Bezetting
Omgeving	Binnen
Primaire drager	Binnenwand
Bindmiddel van materiaal	Gips - kalk
Gebondenheid op basis van bindmiddel	Niet-hechtgebonden
Hoeveelheid (oppervlakte - dikte - aantal)	• 226,00 m ² - 1,00 cm - 1 stuk
Totaal volume	2,26 m ³
Identificatiemethode	Vaststelling met monstername
Destructieve handeling voor identificatie	Nee
Opmerking	de meeste muren zijn voorzien van gyprocplaten, of op de steen geschilderd. De badkamer is tot aan plafond volledig betegeld. Ook plafonds zijn afgewerkt met houten schroten en of perskarton platen. In garage ruwe beton plafond.
