Asbestinventarisatetest

Hoogstraat 135, 2580 Putte

Attestnummer : 20240411-000512.000

Uitgegeven op : 11.04.2024

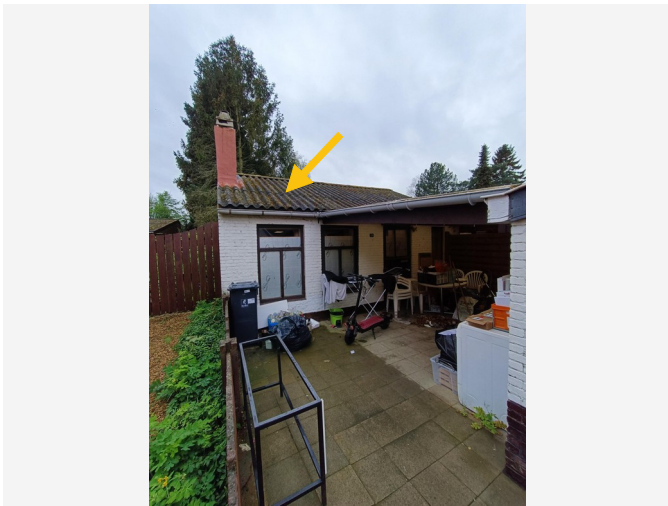
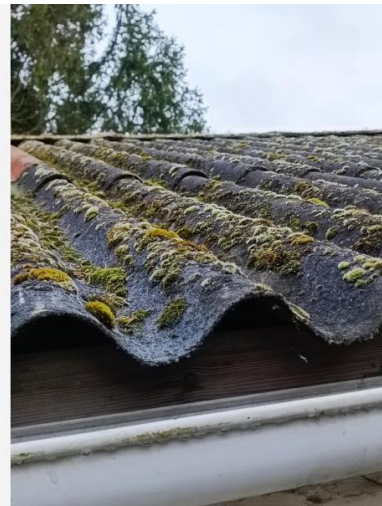
Eindbeoordeling materiaalrisico	Verhoogd materiaalrisico en/of verhoogde kans op vezelvrijgave
Opmerking	De golfplaten zijn verweerd , poreus en met mos begroeid.

Gebondenheid	Categorie 1: hechtgebonden in oorsprong
Asbestsoort (vezeltype)	Crocidoliet aanwezig
Asbestconcentratie	Laag (< 50%)

Afschermingsgraad van het gehele materiaal	Geheel of deels vrij aan de buitenlucht
Toestand van het materiaal	Matig beschadigd, matig verweerd

Beschrijving	Golfplaten dak
Omgeving	Buiten
Primaire drager	Schuin dak
Asbestmateriaal	Dak- en gevelbekleding - Golfplaat
Bindmiddel van asbestmateriaal	Cement
Gebondenheid op basis van bindmiddel	Hecht
Hoeveelheid (oppervlakte - aantal)	<ul style="list-style-type: none"> • 48,00 m² - 1 stuk
Totale oppervlakte	48,00 m ²
Eenvoudig bereikbaar	Ja
Bevestigingswijze	<ul style="list-style-type: none"> • Geschroefd
Identificatiemethode	Vaststelling zonder monsternamen
Destructieve handeling voor identificatie	Nee
Opmerking	De eigenaar wenste een onderzoek zonder staalnames. Zie bewijsdocument in bijlage. De golfplaten zijn visueel en volgens expertise als asbestverdacht beschouwd. De vermelde oppervlaktes, diktes en volumes betreffen een beredeneerde schatting. Er worden geen rechten verleend aan deze oppervlaktes/diktes/volumes.

- Verwijder dit asbestmateriaal zo snel mogelijk. Volg de toestand goed op.
- Hemelwater dat afspoelt van asbestcement daken of gevels kan asbestdeeltjes bevatten. Gebruik het enkel voor gesloten circuits (bv. spoelen toiletten). Reinig na het vervangen van het dak of de gevel de dakgoten en regenwaterput of -ton om asbesthoudend sediment of slib te verwijderen
- Voer bijkomende staalname(s) uit.

- Eenvoudige handelingen: mag via doe-het-zelf of door werknemer(s) met opleidingsattest eenvoudige handelingen
EH via doe-het zelf Dragen van de nodige beschermingsmiddelen (mondmasker ffp3, handschoenen, tyvec). Indien mogelijk de ondervloer afdekken, golfplaten voorzichtig verwijderen, extra fixeren, niet breken, niet gooien, onmiddellijk verpakken of voorzichtig in container met asbest bag plaatsen.

Indien golfplaten in slechte staat zijn en kans bestaat op breken: Eenvoudige handeling opgeleid personeel, alle werknemer(s) moeten wel beschikken over een opleidingsattest eenvoudige handelingen 8u

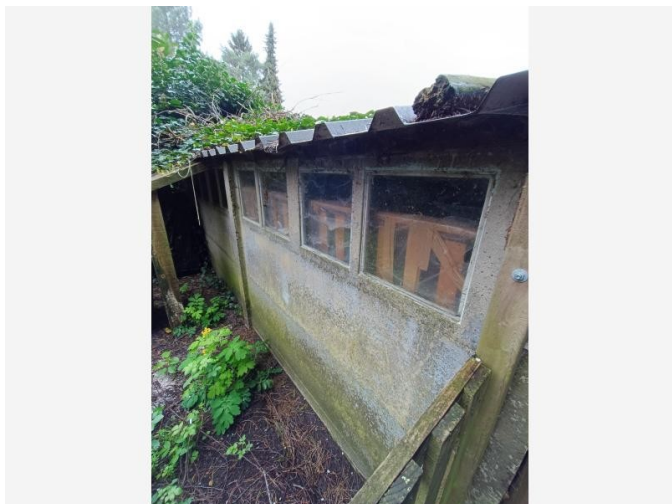
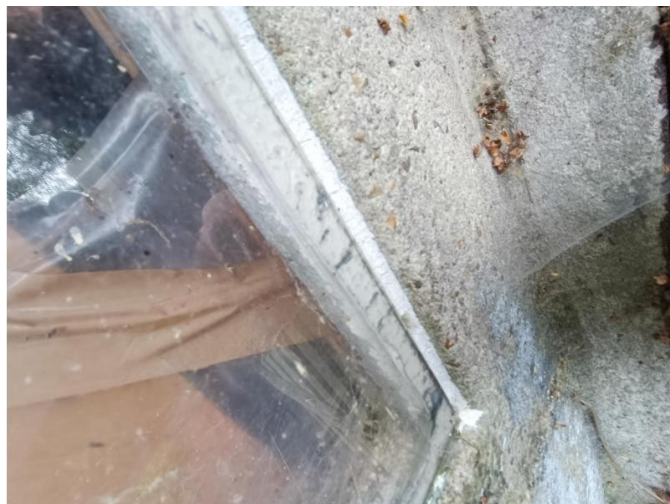
Eindbeoordeling materiaalrisico	Laag materiaalrisico en/of verlaagde kans op vezelvrijgave
---------------------------------	--

Beschrijving	Stopverf ramen en deuren
Omgeving	Buiten

- Zorg voor een veilig beheer. Vermijd het beschadigen van het asbestmateriaal. Controleer de toestand jaarlijks op wijzigingen.

verwijdering EH erkend saneerder : De toepassing extra fixeren en gebruik van puntafzuiging dmv stofzuiger met absoluut filter

De ramen kunnen eventueel in zijn geheel afgevoerd worden als asbesthoudend afval. Indien hout en glas gescheiden afgevoerd worden, mogen er geen stopverf restanten achterblijven op het houtwerk.

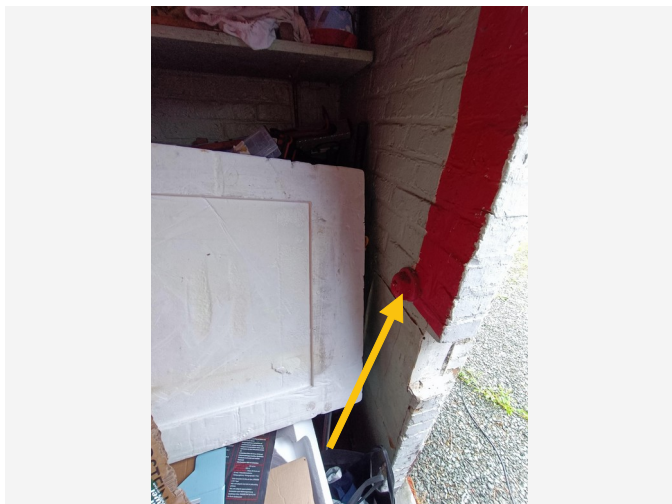
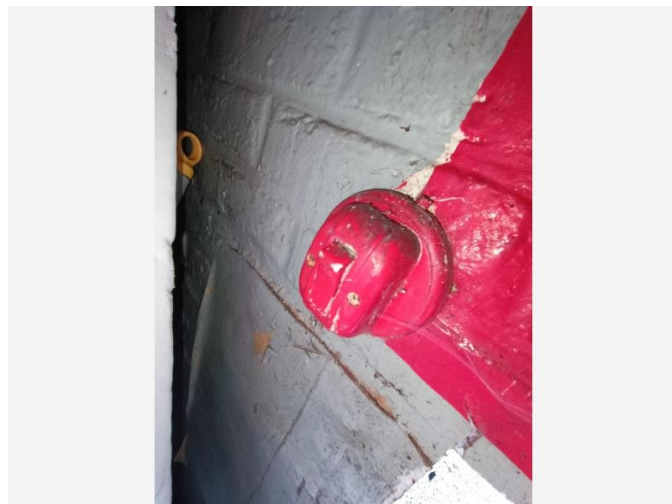
Eindbeoordeling materiaalrisico	Zeer laag materiaalrisico en/of zeer lage kans op vezelvrijgave
---------------------------------	---

Beschrijving	Bakelieten schakelaar (Tuinberging)
Omgeving	Binnen
Primaire drager	Binnenwand
Asbestmateriaal	Plaat, paneel, tablet - Type Bakeliet
Bindmiddel van asbestmateriaal	Kunststof of -hars
Gebondenheid op basis van bindmiddel	Hecht
Hoeveelheid (oppervlakte - dikte - aantal)	• 0,10 m ² - 5,00 cm - 1 stuk
Totaal volume	0,005 m ³
Eenvoudig bereikbaar	Ja

- Verwijder dit asbestmateriaal zo snel mogelijk. Volg de toestand goed op.

- Eenvoudige handelingen: mag via doe-het-zelf of door werknemer(s) met opleidingsattest eenvoudige handelingen
Schakelaars, stopcontacten, armaturen en andere gelijkaardige toepassingen kunnen eenvoudig losgeschroefd worden --> EH doe-het-zelf.

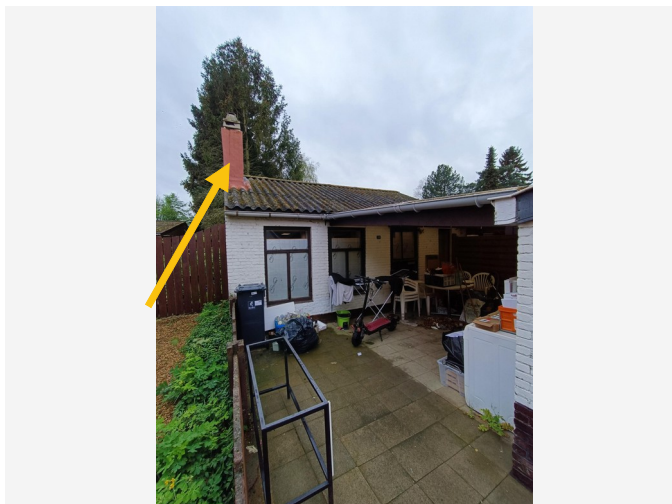
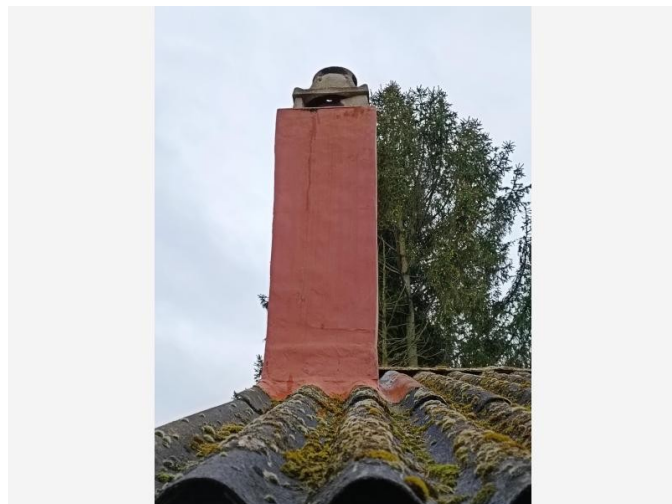
Eindbeoordeling materiaalrisico	Zeer laag materiaalrisico en/of zeer lage kans op vezelvrijgave
---------------------------------	---

Beschrijving	Cementering rondom schouw
Omgeving	Buiten
Primaire drager	HVAC infrastructuur en uitrusting
Asbestmateriaal	In-situ afwerkingslagen - Crepi
Bindmiddel van asbestmateriaal	Cement

- Zorg voor een veilig beheer. Vermijd het beschadigen van het asbestmateriaal. Controleer de toestand jaarlijks op wijzigingen.
- Voer bijkomende staalname(s) uit.

De crepi wordt verwijderd tot op de draagmuur, dit is een losgebonden toepassing en dient verwijderd te worden in een hermetische zone. Voer bijkomende staalnames uit om bepaalde zones uit te sluiten.

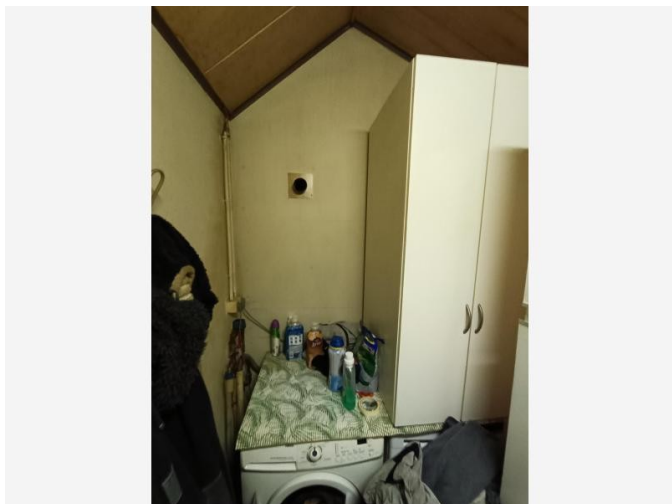
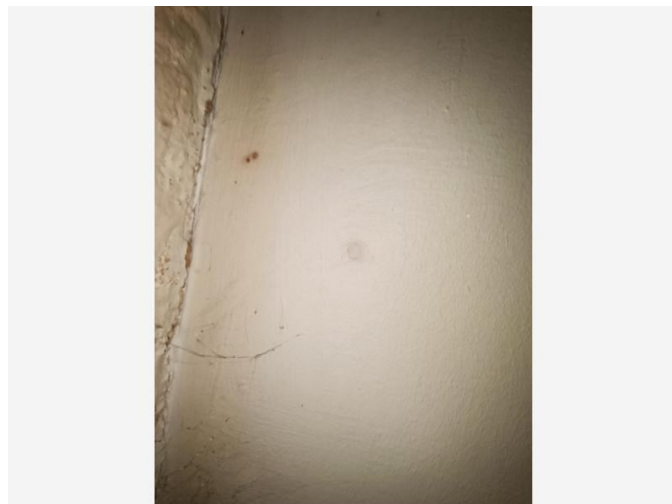
Eindbeoordeling materiaalrisico	Laag materiaalrisico en/of verlaagde kans op vezelvrijgave
---------------------------------	--

Beschrijving	Pleisterwerk muren
Omgeving	Binnen
Primaire drager	Binnenwand
Asbestmateriaal	In-situ afwerkingslagen - Pleisterwerk (wand, plafond, ...)

- Zorg voor een veilig beheer. Vermijd het beschadigen van het asbestmateriaal. Controleer de toestand jaarlijks op wijzigingen.
- Voer bijkomende staalname(s) uit.

Het pleisterwerk wordt verwijderd tot op de draagmuur, dit is een losgebonden toepassing en dient verwijderd te worden in een hermetische zone. Voer bijkomende staalnames uit om bepaalde zones uit te sluiten.

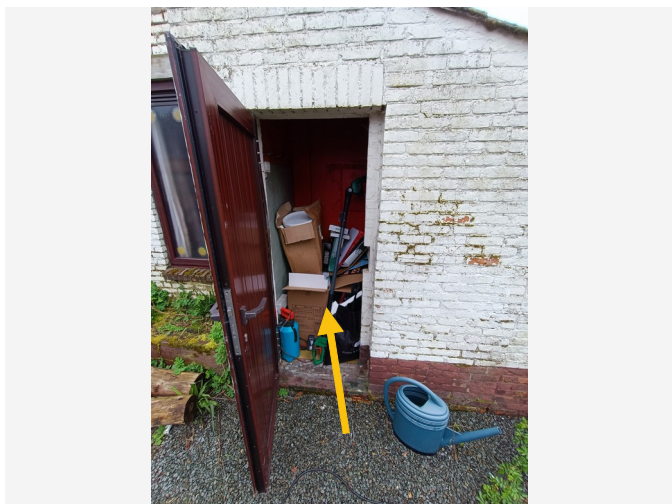
Tijdelijke beperking

Reden: Materiaal in opslag

Uitleg van de asbestdeskundige: Middellange termijnbeperking : Materialen/inboedel zijn in grote mate aanwezig. Vloer- en wanddelen konden niet volledig worden geïnspecteerd. Hierdoor zijn misschien verborgen asbestverdachte toepassingen aanwezig. De opdrachtgever blijkt redelijkerwijs niet in staat om het materiaal op korte termijn op te ruimen of te verwijderen. Het materiaal wordt pas verwijderd bij effectieve verhuis/verkoop. Termijn is onbekend.

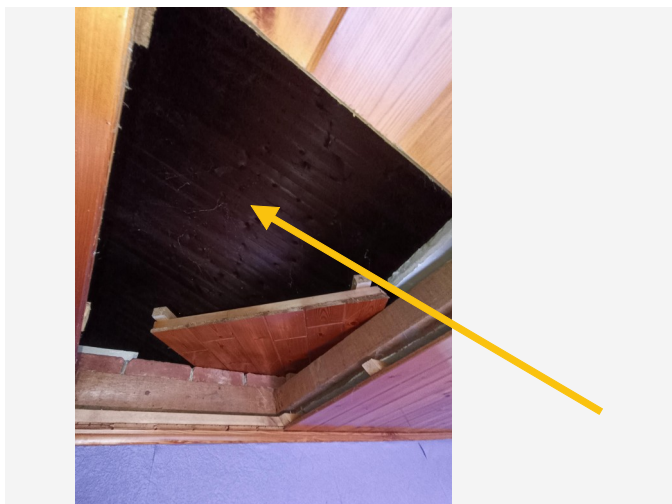
Permanente beperking

Reden: Ruimte lager dan 1,5 m.

Uitleg van de asbestdeskundige: In het inspectieprotocol behoort een ruimte lager dan 1,5 m niet tot het onderzoek.

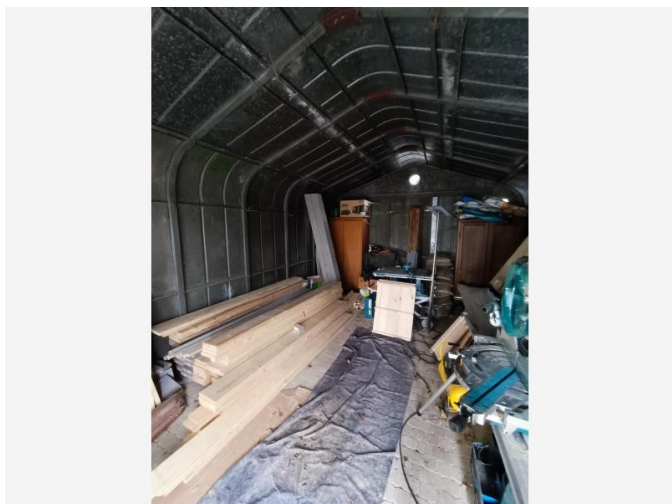
De open loods werd gecontroleerd, er werden geen asbestverdachte materialen gezien. De loods bestaat uit metaal. Dit is niet asbest-verdacht.

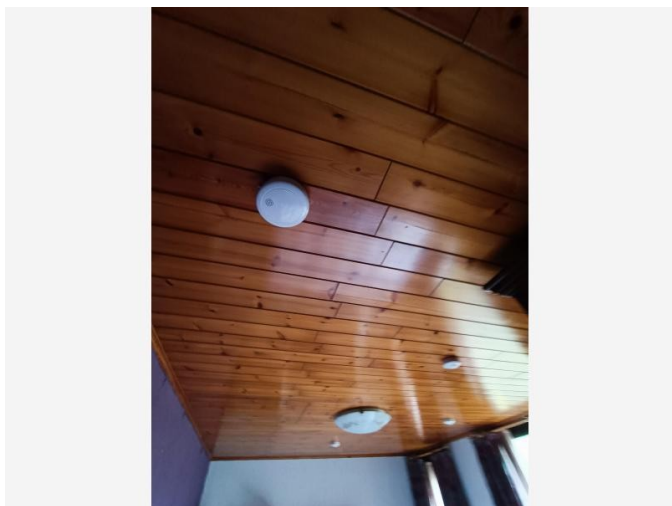
Een deel van de plafonds zijn afgewerkt met valse plafonds in plaatmateriaal (hout). Het is niet duidelijk of er pleisterwerk aanwezig is achter deze valse plafonds, het is aangewezen om bijkomend onderzoek uit te voeren bij werken.

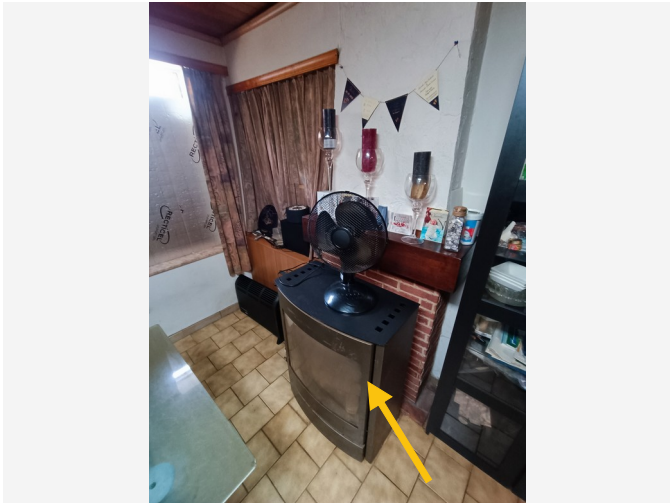
Het bouwjaar is niet teruggevonden en het exact gebruik van asbesthoudend materiaal is niet gekend. Laat de gaskachel controleren door een opgeleid techniker (basis 8 u asbest) tijdens het onderhoud.

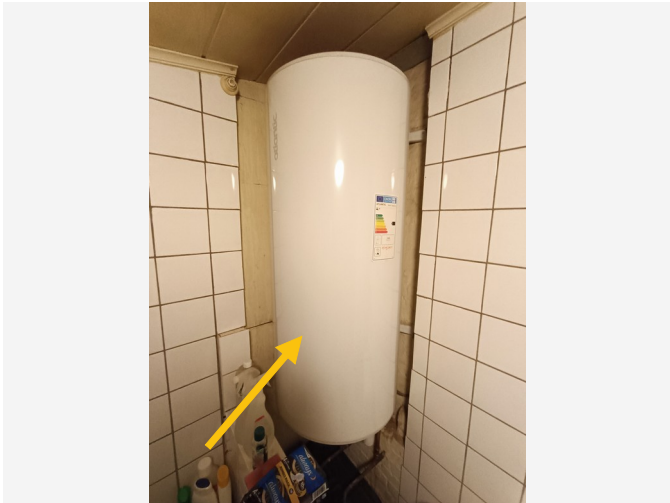
Het bouwjaar is niet teruggevonden en het exact gebruik van asbesthoudend materiaal is niet gekend. Laat de boiler controleren door een opgeleid techniek (basis 8 u asbest) tijdens het onderhoud

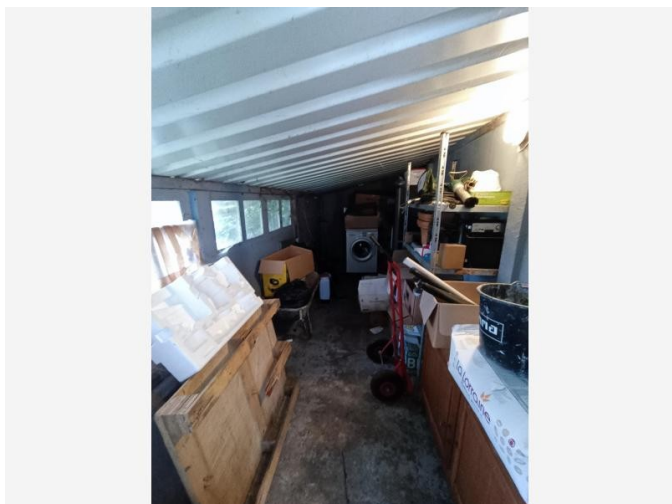
De opbergplaats werd gecontroleerd, er werden geen asbest-verdachte materialen gezien.

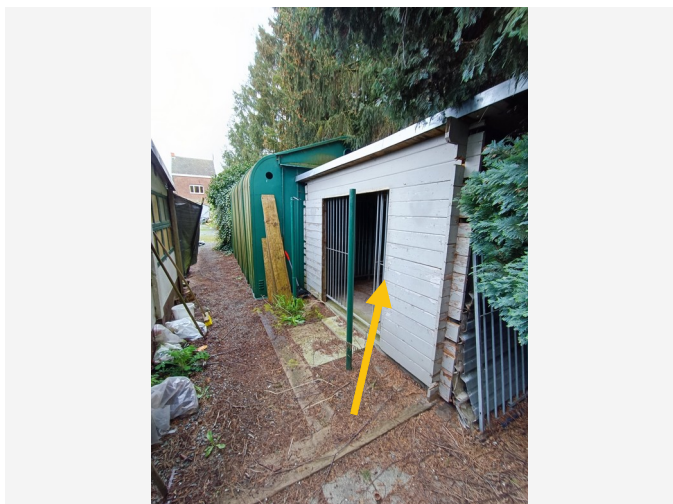
Het hondenhok werd gecontroleerd, dit is een houten constructie met een metalen dak. Dit is niet asbestverdacht.

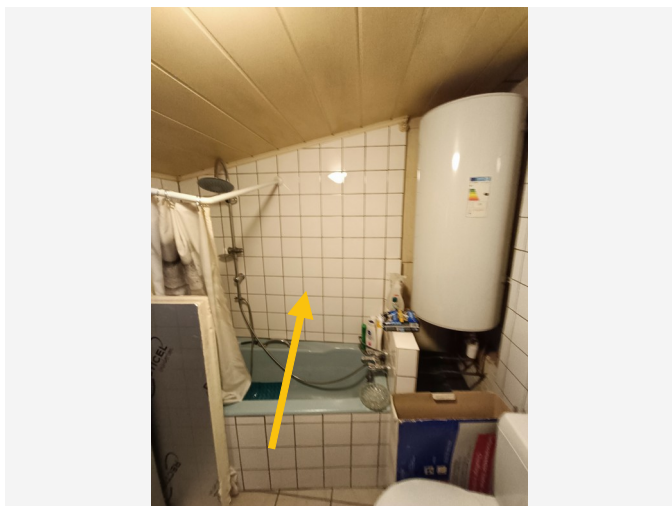
In het inspectieprotocol is een monstername van tegellijm verplicht om dit te identificeren als niet-asbesthoudend. Er waren geen facturen ter beschikking die bevestigen dat de tegels na 2001 waren geplaatst. Er waren geen bestaande beschadigingen aan de wandtegels om de lijm voldoende te kunnen inspecteren. Om dit af te toetsen is het aangewezen om bij eventuele renovatiewerken aan de tegels verder onderzoek/staalname te laten uitvoeren ter controle.

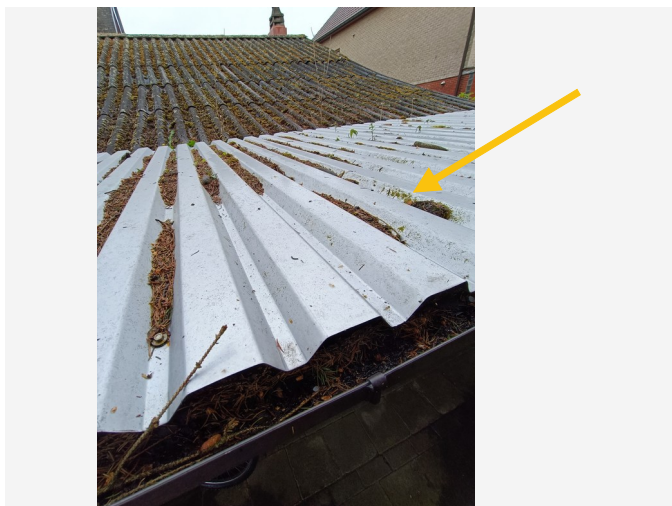
Het dak bestaat uit metaal, dit is niet asbest-verdacht.
