Asbestinventarisatetest

Lierse steenweg 91, 2288 Grobbendonk

Attestnummer : 20260325-000477.000

Uitgegeven op : 25.03.2026

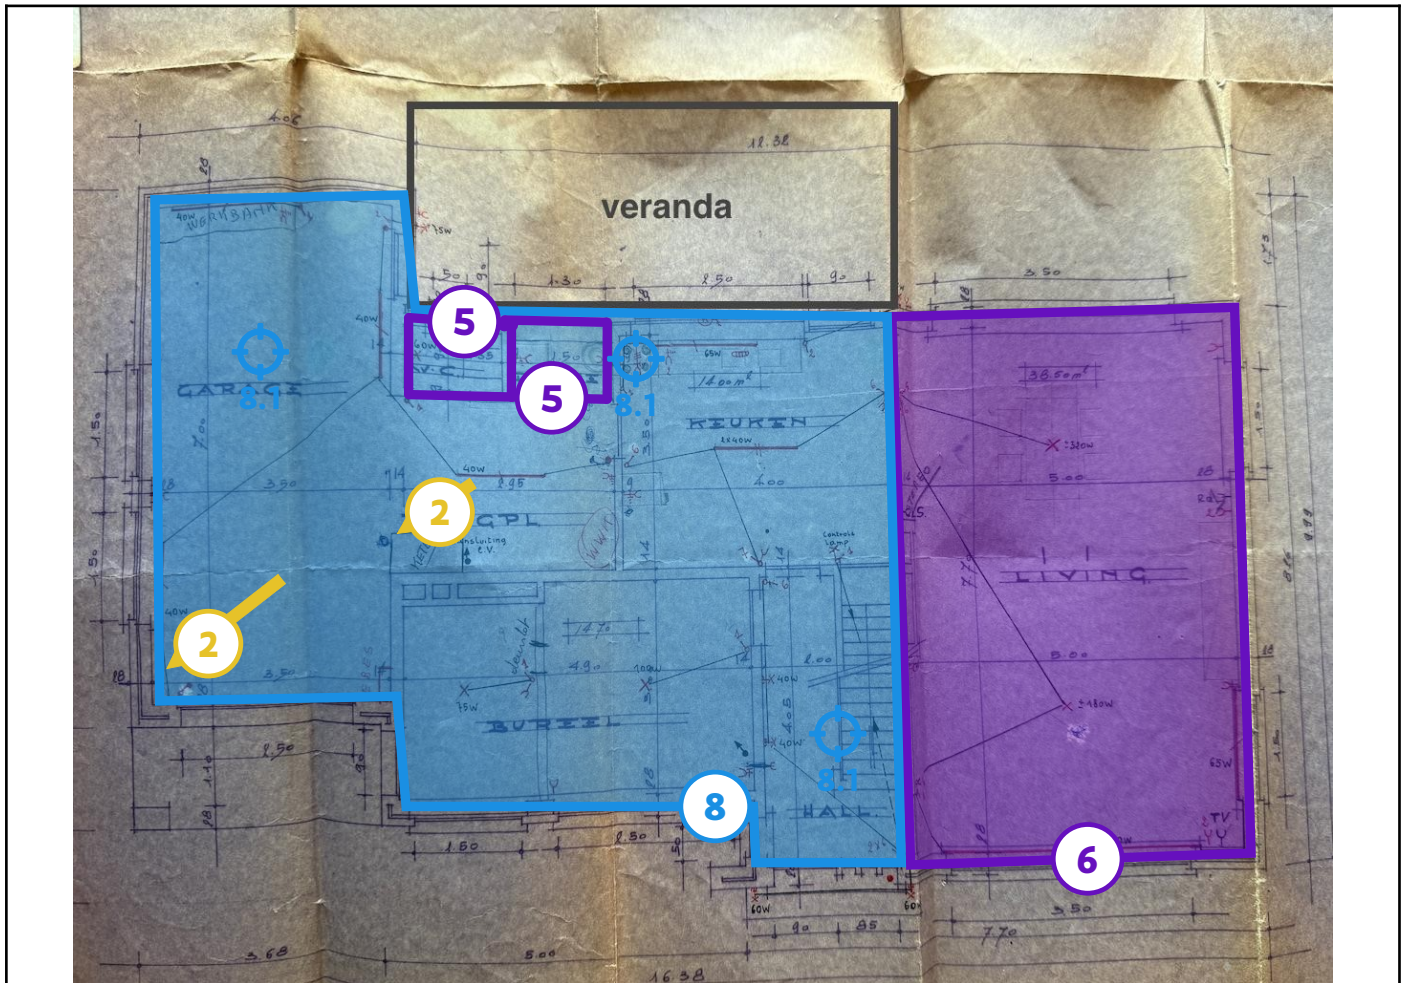
Plan 1.2: Gelijkvloers

Beschrijving	Type	Actie
2. elektrische toepassing	Asbestmateriaal	Zorgvuldig beheren
5. Achter tegelwerk	Advies	-
6. vals plafond	Advies	-
8. pleister plafond GLV	Geen asbest	-
8.1 Code: M03	Mengmonster	-

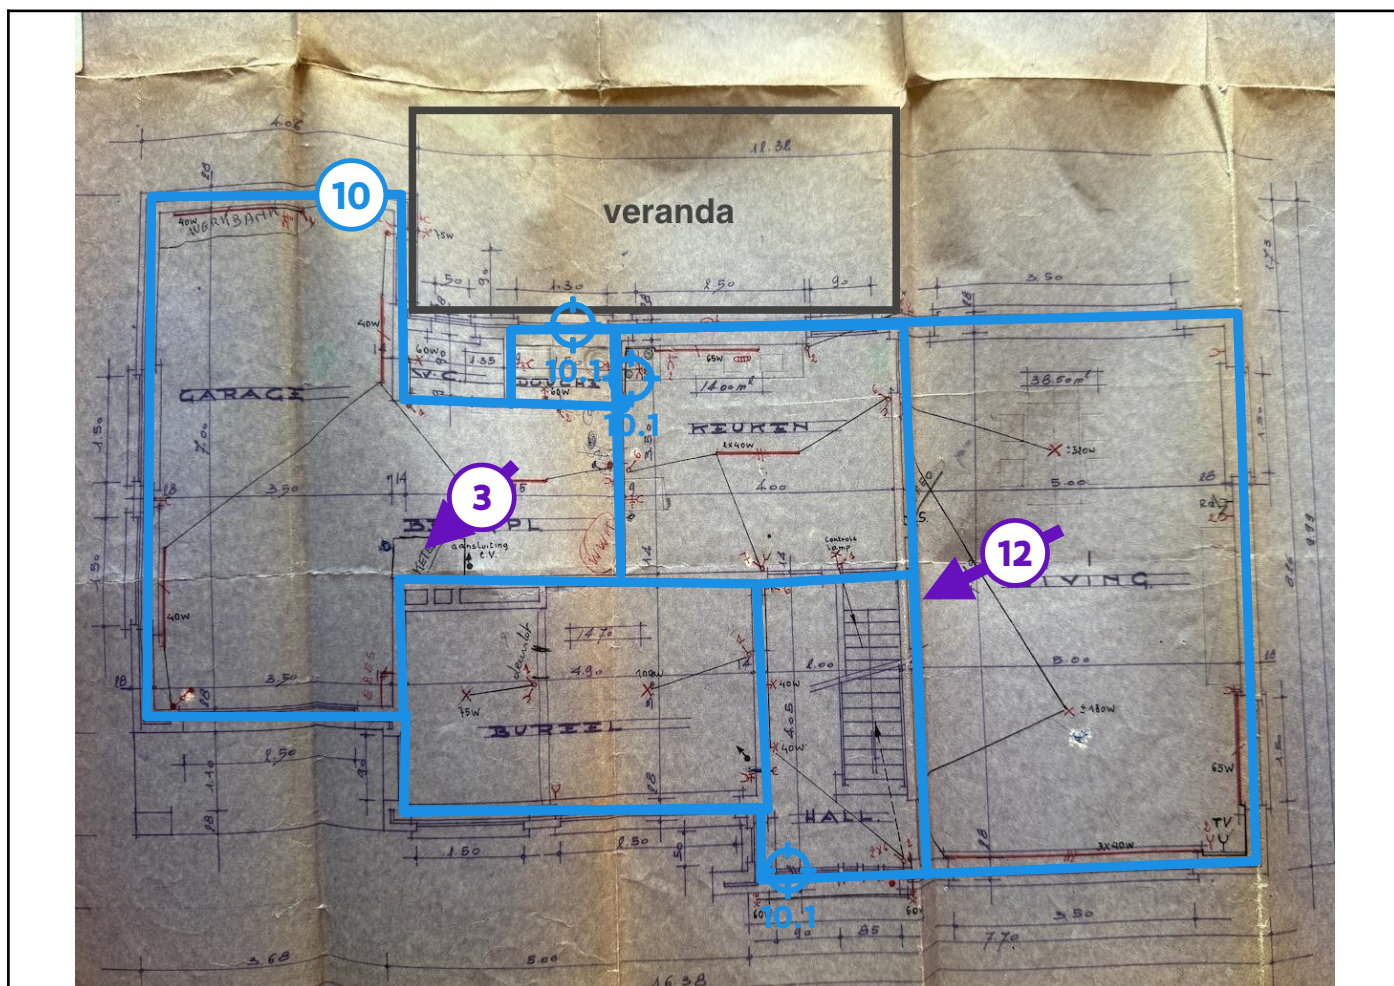
Plan 1.3: Gelijkvloers

Beschrijving	Type	Actie
3. CV Buderus G 205 T	Beperking	-
10. Pleister muren	Geen asbest	-
10.1 Code: M02	Mengmonster	-
12. kachel	Overige ruimte of materiaal	-

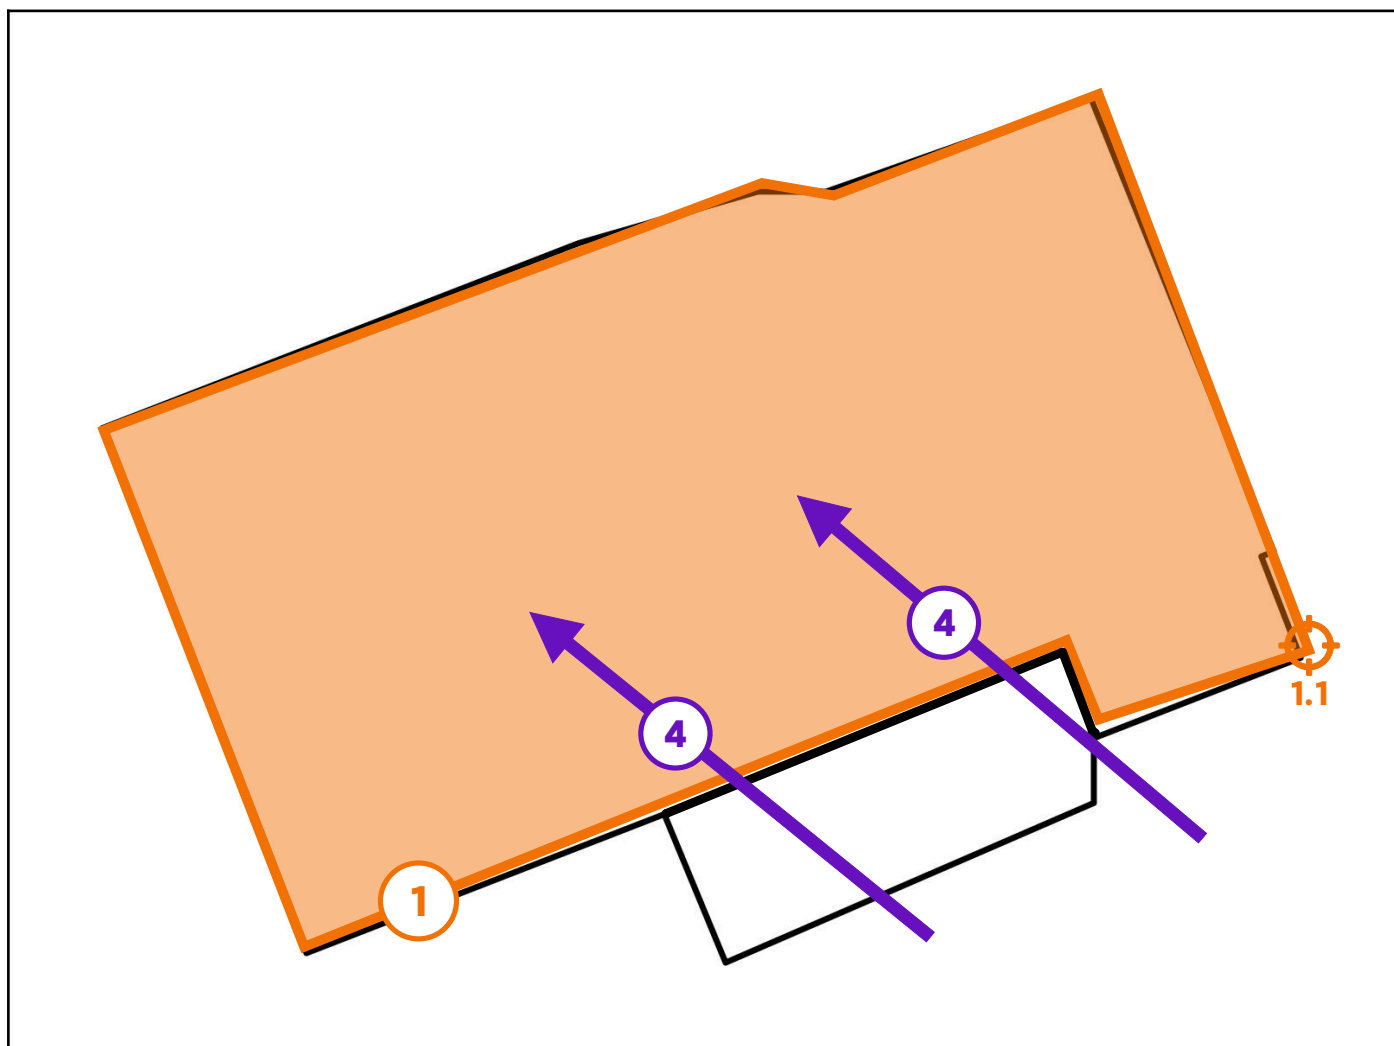
Plan 1.6: Bovenaanzicht

Beschrijving	Type	Actie
1. Dakleien	Asbestmateriaal	Verwijderen
1.1 Code: M04	Puntmonster	-
4. schoorstenen	Beperking	-

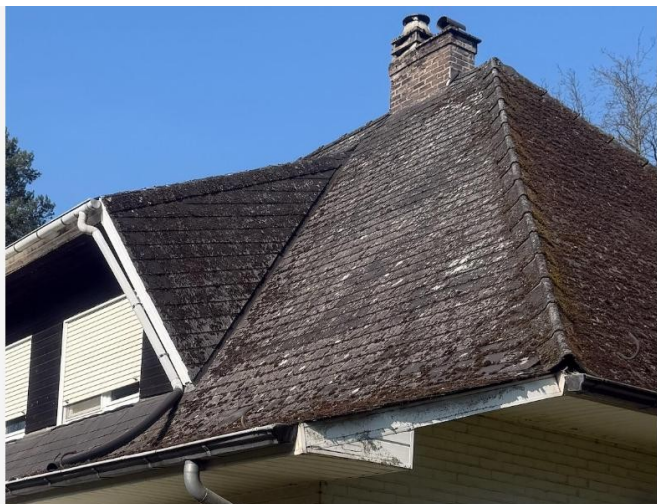
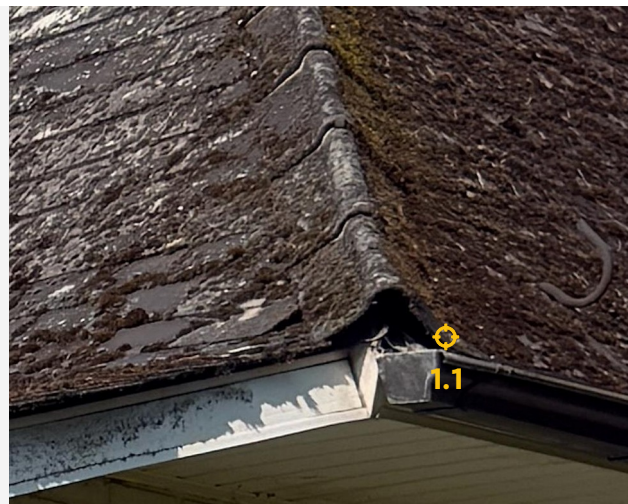
Eindbeoordeling materiaalrisico	Verhoogd materiaalrisico en/of verhoogde kans op vezelvrijgave
---------------------------------	--

Gebondenheid	Categorie 1: hechtgebonden in oorsprong
Asbestsoort (vezeltype)	Alleen chrysotiel aanwezig
Asbestconcentratie	Laag (< 50%)
Afschermingsgraad van het gehele materiaal	Geheel of deels vrij aan de buitenlucht, maar geen contact met binnenlucht
Toestand van het materiaal	Matig beschadigd, matig verweerd

#	Type	Referentie	Resultaat
1.1	Puntmonster	M04	Chrysotiel

Beschrijving	Dakleien
Omgeving	Buiten
Primaire drager	Schuin dak
Asbestmateriaal	Dak- en gevelbekleding - Lei, shingle
Bindmiddel van asbestmateriaal	Cement
Gebondenheid op basis van bindmiddel	Hecht
Hoeveelheid (oppervlakte - aantal)	<ul style="list-style-type: none">• 200,00 m² - 1 stuk
Totale oppervlakte	200,00 m ²
Eenvoudig bereikbaar	Ja
Bevestigingswijze	<ul style="list-style-type: none">• Geklemd
Identificatiemethode	Een monstername door de asbestdeskundige met laboanalyse door een asbestlabo.
Destructieve handeling voor identificatie	Nee

Het asbestmateriaal valt onder de mijlpaal van 2034.

Verwijderen

- Zorg voor een veilig beheer. Vermijd het beschadigen van het asbestmateriaal. Controleer de toestand jaarlijks op wijzigingen.
- Verwijder dit asbestmateriaal zo snel mogelijk. Volg de toestand goed op.
- Voer bijkomende staalname(s) uit.

- Eenvoudige handelingen: mag via doe-het-zelf of door werknemer(s) met opleidingsattest eenvoudige handelingen
Deze toepassing kan door een aannemer die over een opleidingsattest eenvoudige handelingen beschikt of door een particulier (doe-het-zelf), verwijderd worden indien er geen verhoogd risico op vrijgave van asbestvezels (max. concentratie 0,01 vezels/cm³ - CODEX Art. VI.3-54) ontstaat en de toepassing voorafgaand en tijdens wordt gefixeerd/bevochtigd; de individuele elementen zonder machinale werktuigen en zonder breken of gooien een voor een losgemaakt worden; en ten slotte luchtdicht en dubbelverpakt (conform de richtlijnen van het recyclagepark) weggevoerd worden naar een erkend afvalpunt (recyclagepark).

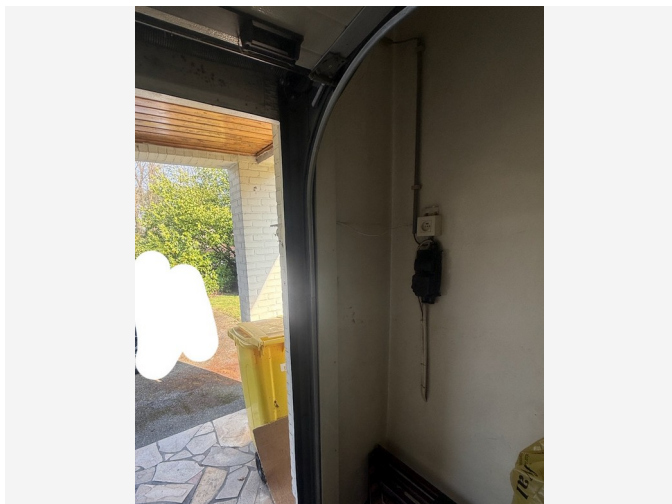
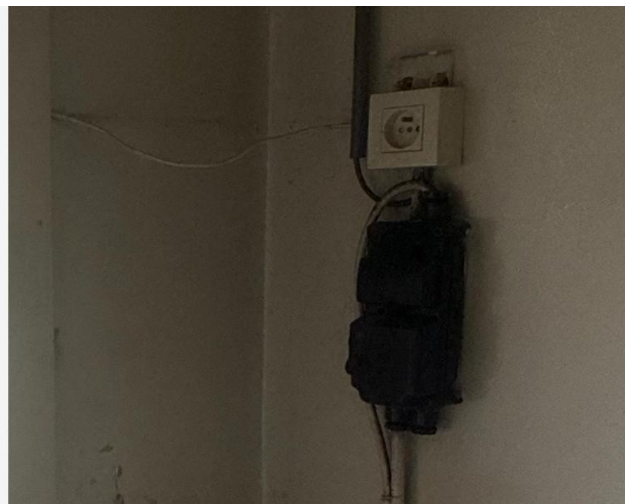
Eindbeoordeling materiaalrisico	Laag materiaalrisico en/of verlaagde kans op vezelvrijgave
---------------------------------	--

Gebondenheid	Categorie 1: hechtgebonden in oorsprong
Asbestsoort (vezeltype)	Crocidoliet aanwezig
Asbestconcentratie	Laag (< 50%)
Afschermingsgraad van het gehele materiaal	Geheel of deels vrij aan de binnenlucht, maar geen contact met binnenluchtstromen
Toestand van het materiaal	Onbeschadigd, niet verweerd

Beschrijving	elektrische toepassing
Omgeving	Binnen
Primaire drager	Communicatie en elektrische infrastructuur en uitrusting
Asbestmateriaal	Plaat, paneel, tablet - Type Bakeliet
Bindmiddel van asbestmateriaal	Kunststof of -hars
Gebondenheid op basis van bindmiddel	Hecht
Hoeveelheid (oppervlakte - dikte - aantal)	• 0,05 m ² - 2,00 cm - 3 stuks
Totaal volume	0,003 m ³
Eenvoudig bereikbaar	Ja
Bevestigingswijze	• Geschroefd
Identificatiemethode	De asbestdeskundige beoordeelt het materiaal als asbestverdacht en dus asbesthoudend, en dit zonder monstername. Motivatie: De monstername brengt andere schade aan dan schade die inherent is aan de monstername.
Destructieve handeling voor identificatie	Nee

Het asbestmateriaal valt onder de mijlpaal van 2040.

Zorgvuldig beheren

- Zorg voor een veilig beheer. Vermijd het beschadigen van het asbestmateriaal. Controleer de toestand jaarlijks op wijzigingen.
- Voer bijkomende staalname(s) uit.

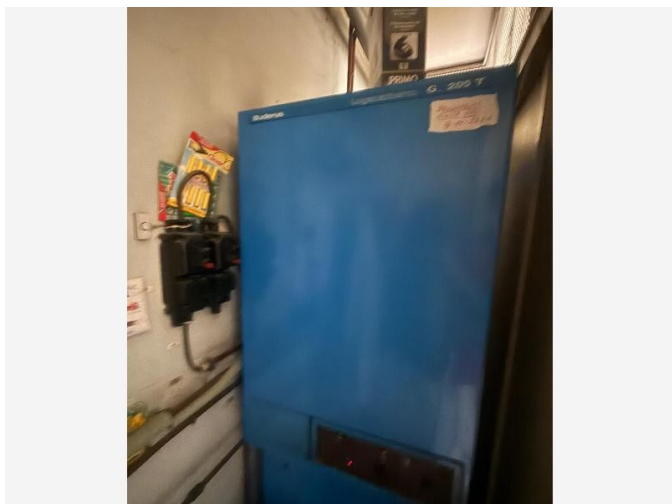
Situeringfoto

Reden: Er is geen volledige risicobeoordeling mogelijk

Uitleg van de asbestdeskundige: Asbest bij dergelijke ketels bevindt zich vaak in de vorm van asbestsnoeren (afdichtingskoord) of asbestplaten.

De ketel zou gedemonteerd moeten worden om dit na te gaan.

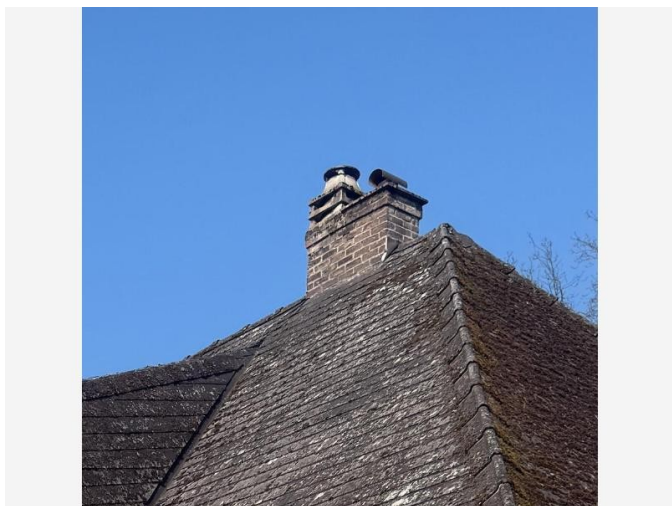
Situeringfoto

Reden: Het te onderzoeken materiaal situeert zich hoger dan 3,50 m te rekenen vanaf een veilige ondergrond

Uitleg van de asbestdeskundige: hoogte hoger dan 3,50m.

visueel niet-asbestverdacht.

er zouden alsnog asbestverdachte toepassingen aanwezig kunnen zijn in de rookgaskanalen.

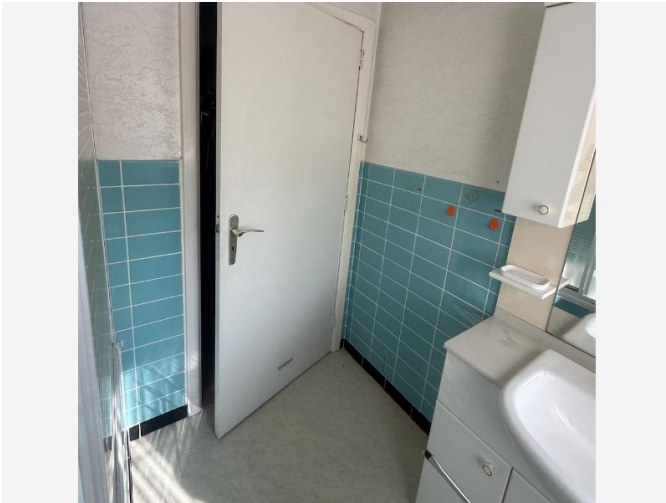
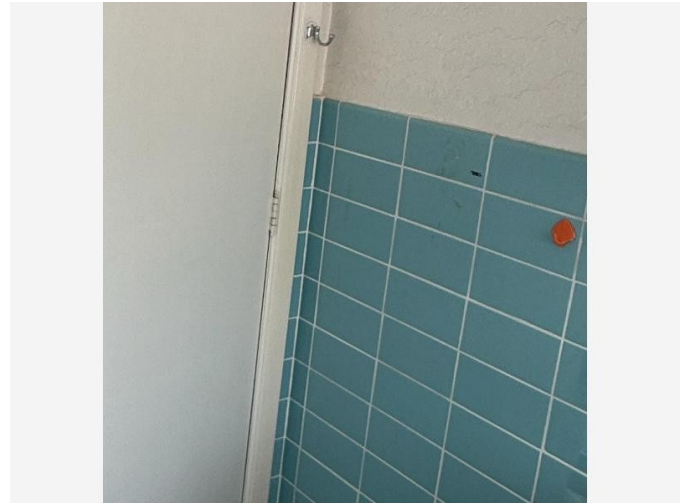
Achter de tegels zouden asbestverdachte toepassingen aanwezig kunnen zijn.

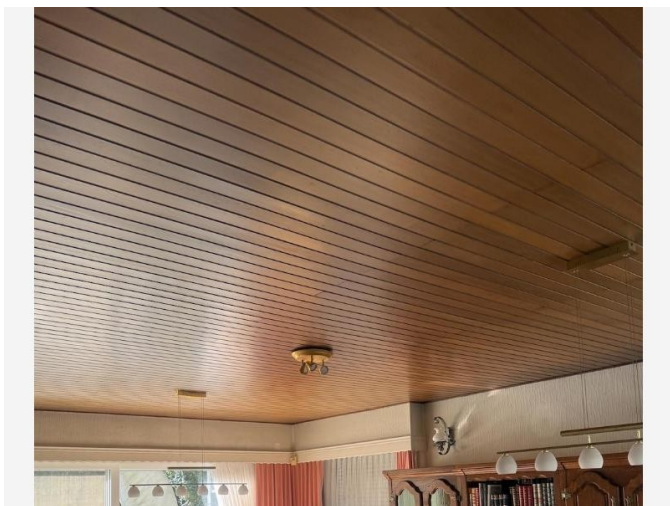
Situeringsfoto

Achter het vals plafond zouden asbestverdachte toepassingen aanwezig kunnen zijn.

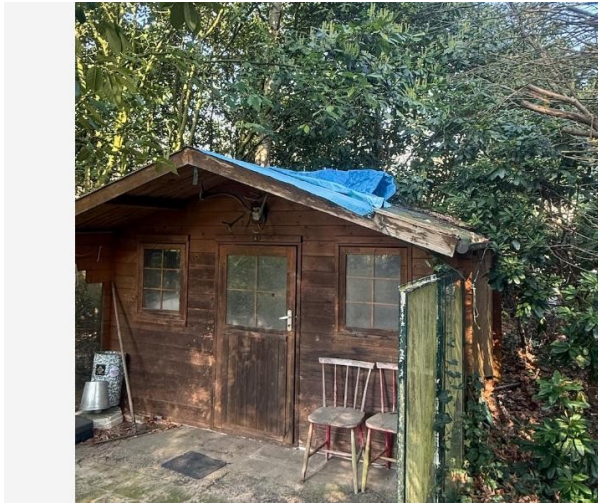
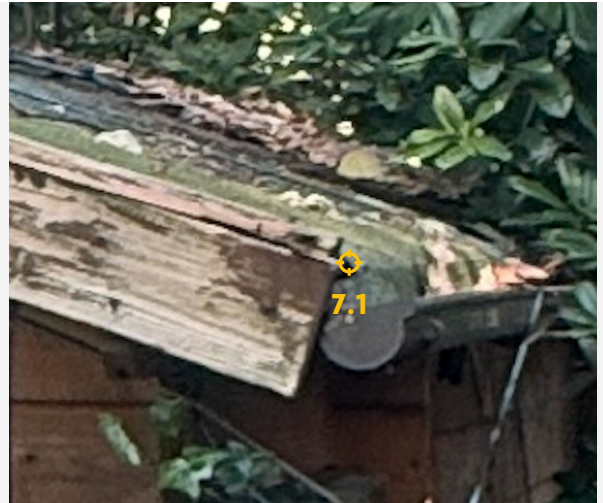
Fiche 7: Roofing blokhut

Geen asbest

#	Type	Referentie	Resultaat
7.1	Puntmonster	M06	Geen asbest

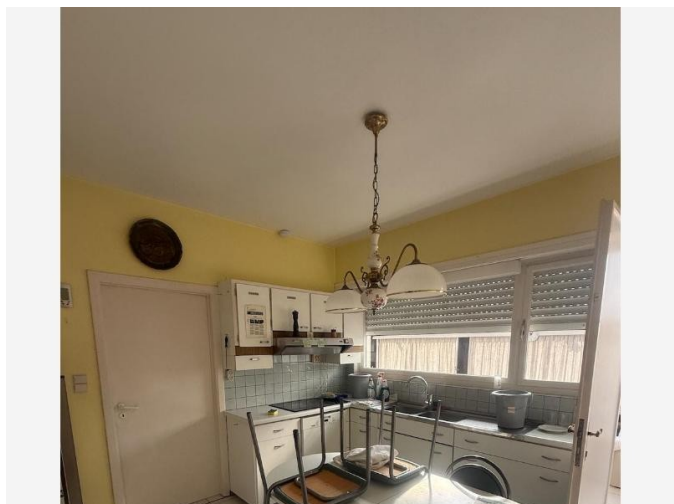
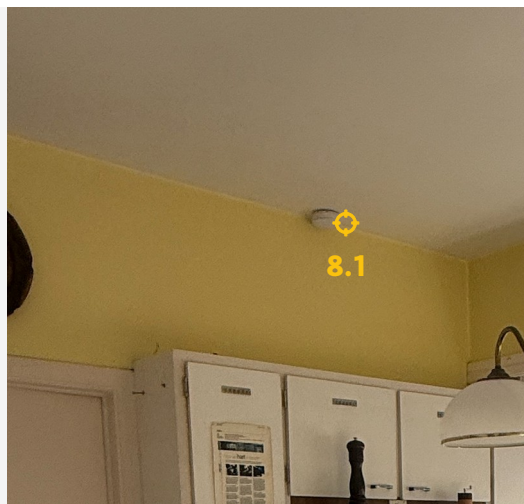
Fiche 8: pleister plafond GLV

Geen asbest

#	Type	Referentie	Resultaat
8.1	Mengmonster	M03	Geen asbest

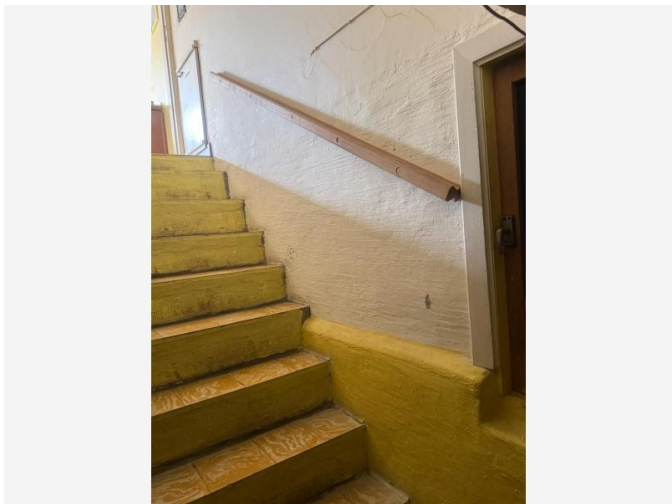
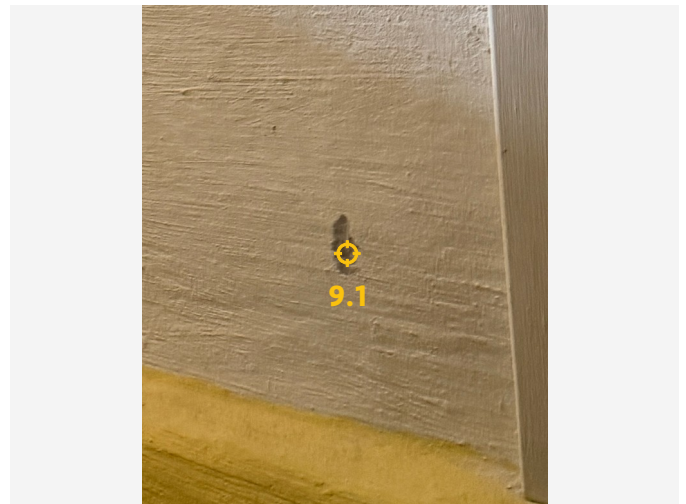
Fiche 9: Cement smeerlaag kelder

Geen asbest

#	Type	Referentie	Resultaat
9.1	Mengmonster	M01	Geen asbest

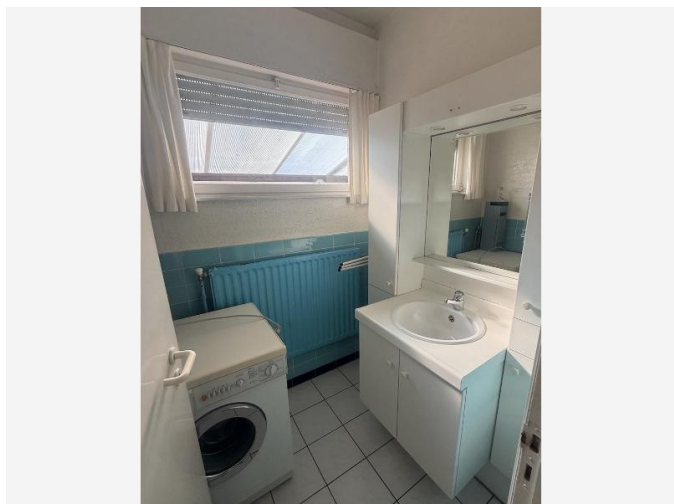
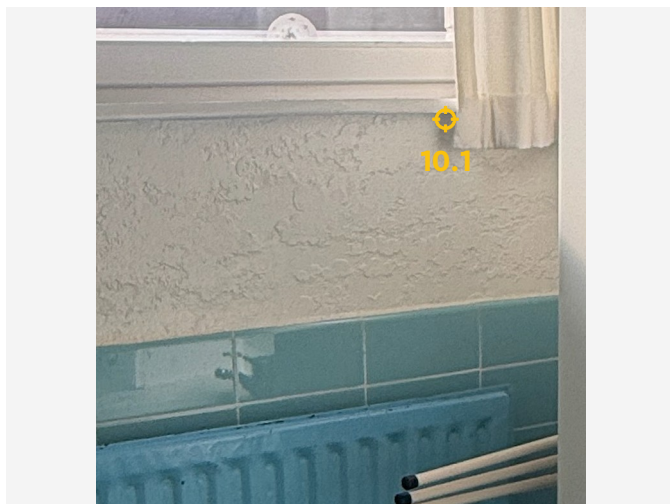
Fiche 10: Pleister muren

Geen asbest

#	Type	Referentie	Resultaat
10.1	Mengmonster	M02	Geen asbest

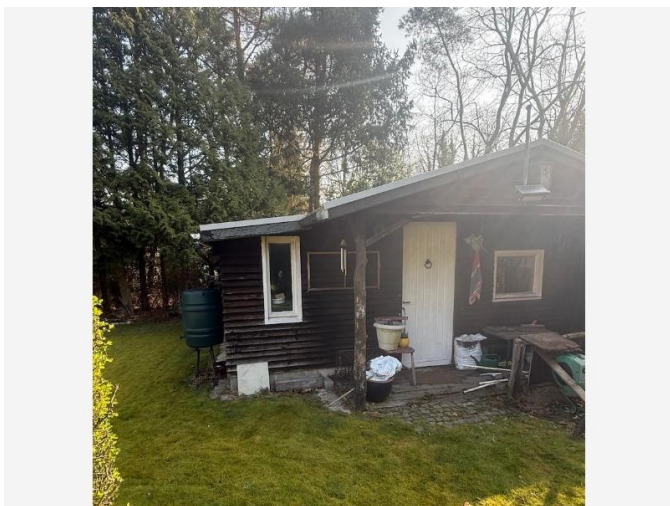
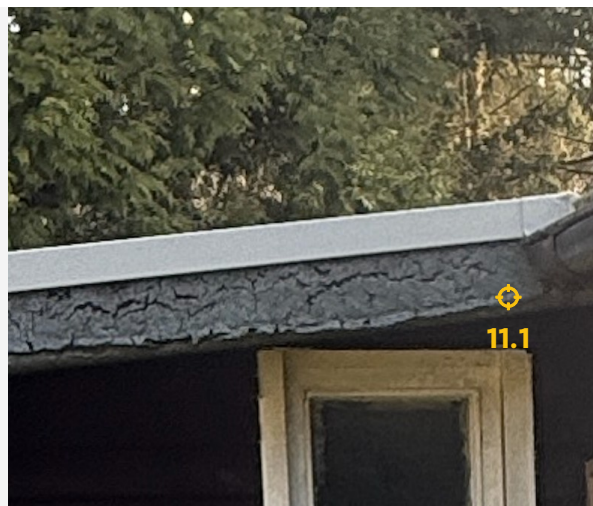
Fiche 11: Roofing chalet

Geen asbest

#	Type	Referentie	Resultaat
11.1	Puntmonster	M05	Geen asbest
