# Asbestinventarisatetest

Mechelsesteenweg 384, 2860 Sint-Katelijne-Waver

Attestnummer : 20260408-000422.000

Uitgegeven op : 08.04.2026

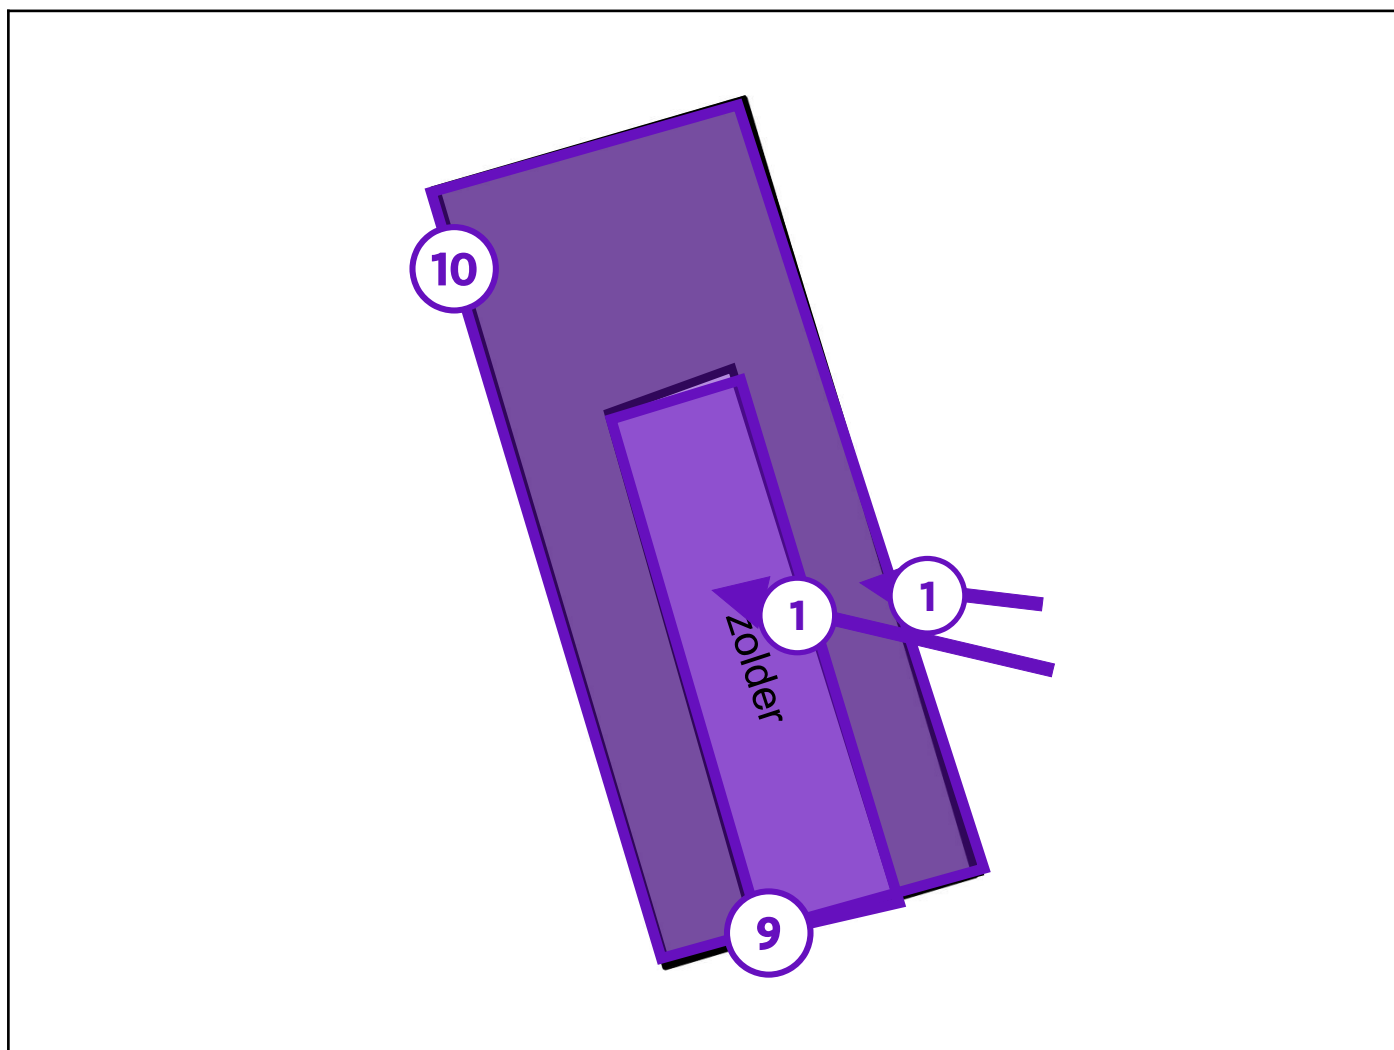
## Plan 1.5: Zolder

Beschrijving	Type	Actie
1. schoorstenen	Beperking	-
9. onderdak hoofdgebouw	Overige ruimte of materiaal	-
10. dakbedekking	Overige ruimte of materiaal	-

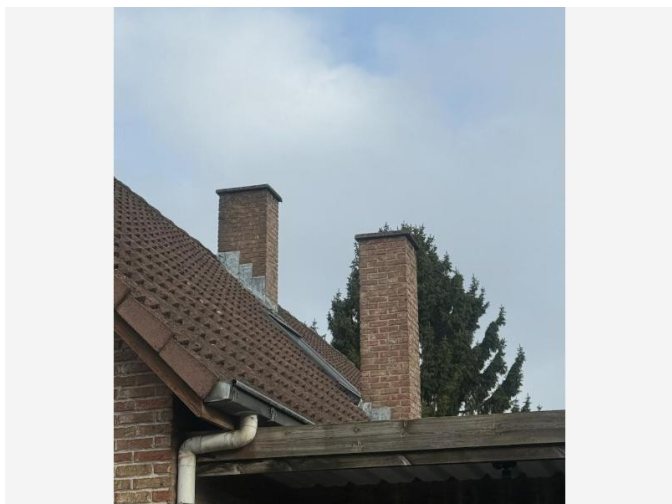
*Situeringfoto*

**Reden:** Het te onderzoeken materiaal situeert zich hoger dan 3,50 m te rekenen vanaf een veilige ondergrond

**Uitleg van de asbestdeskundige:** mogelijks asbestverdachte toepassingen in de schoorstenen zelf.

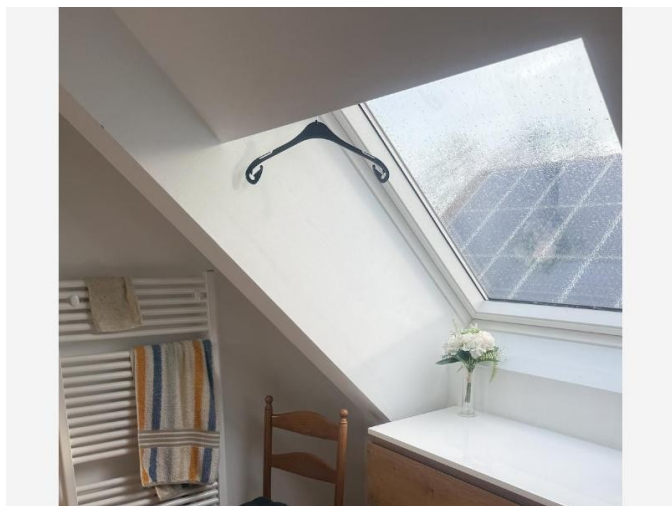
Situeringsfoto

Achter het vals plafond zouden mogelijks asbestverdachte toepassingen aanwezig kunnen zijn.

Basis voor advies	Beoordeling op basis van expertise, zonder een vaststelling door de asbestdeskundige.
Primaire drager	Plafond

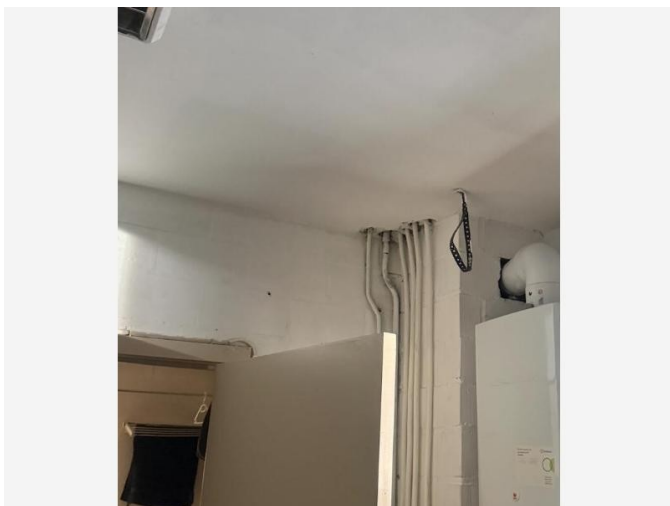
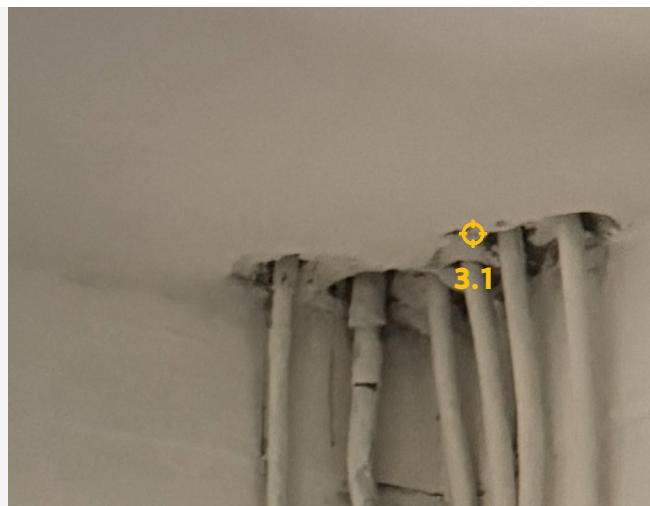
## Fiche 3: pleister plafond GLV

### Conclusie

Geen asbest

#	Type	Referentie	Resultaat
3.1	Mengmonster	M02	Geen asbest

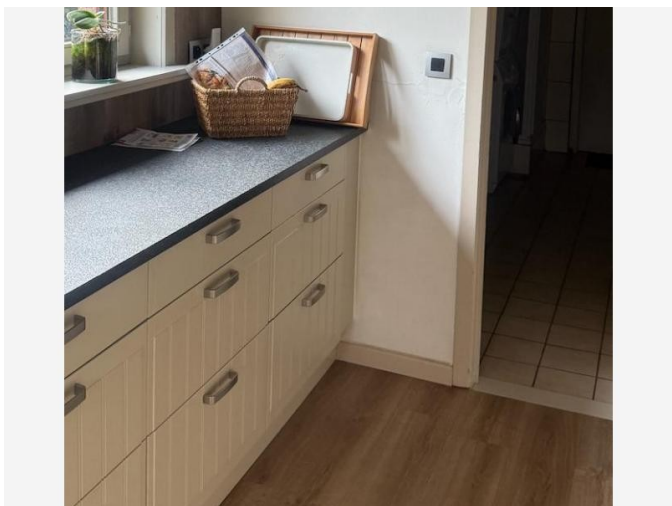
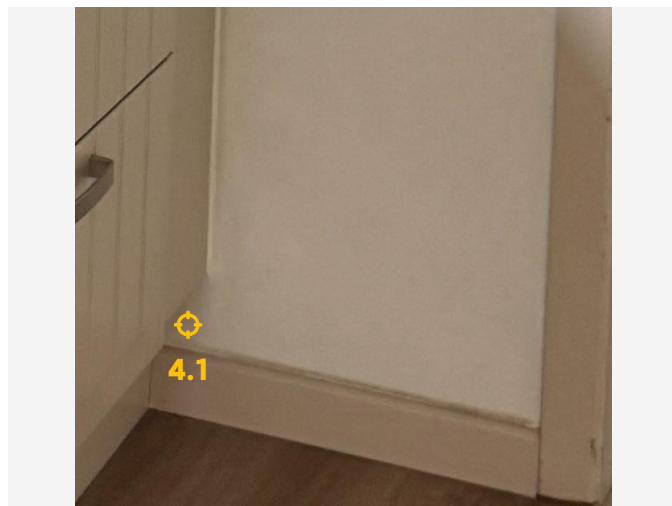
## Fiche 4: pleister muren

### Conclusie

Geen asbest

#	Type	Referentie	Resultaat
4.1	Mengmonster	M01	Geen asbest
