Asbestinventarisatetest

Hoogstraat 46, 2580 Putte

Attestnummer : 20260221-000177.000

Uitgegeven op : 21.02.2026

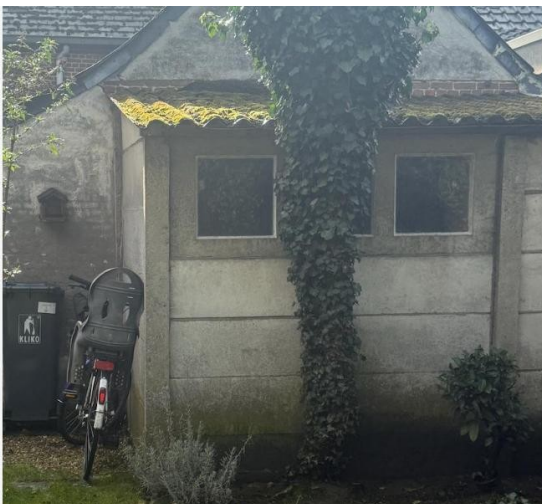
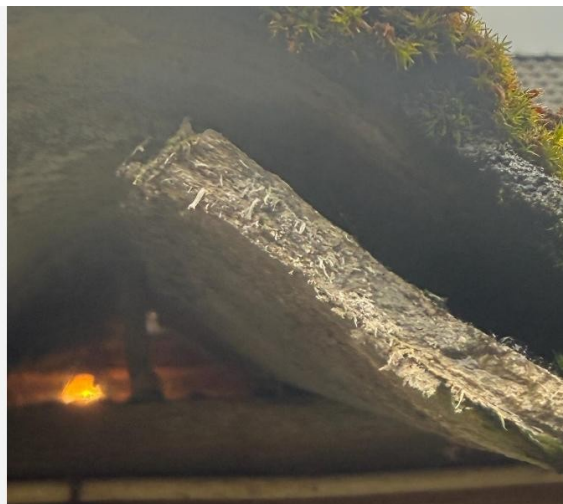
Dringend verwijderen

Eindbeoordeling materiaalrisico	Hoog materiaalrisico en/of hoge kans op vezelvrijgave
---------------------------------	---

Gebondenheid	Categorie 1: hechtgebonden in oorsprong
Asbestsoort (vezeltype)	Crocidoliet aanwezig
Asbestconcentratie	Laag (< 50%)
Afschermingsgraad van het gehele materiaal	Geheel of deels (ook) vrij aan de binnenlucht
Toestand van het materiaal	Matig beschadigd, matig verweerd

Beschrijving	Golfplaten
Omgeving	Grenst aan binnen- en buitenlucht
Primaire drager	Schuin dak
Asbestmateriaal	Dak- en gevelbekleding - Golfplaat
Bindmiddel van asbestmateriaal	Cement
Gebondenheid op basis van bindmiddel	Hecht
Hoeveelheid (oppervlakte - aantal)	• 8,00 m ² - 1 stuk
Totale oppervlakte	8,00 m ²
Eenvoudig bereikbaar	Ja
Bevestigingswijze	• Geschroefd
Identificatiemethode	De asbestdeskundige beoordeelt het materiaal als asbesthoudend, en dit zonder monsternamen.
Destructieve handeling voor identificatie	Nee

- Zorg voor een veilig beheer. Vermijd het beschadigen van het asbestmateriaal. Controleer de toestand jaarlijks op wijzigingen.
- Verwijder dit asbestmateriaal zo snel mogelijk. Volg de toestand goed op.

- Eenvoudige handelingen: mag via doe-het-zelf of door werknemer(s) met opleidingsattest eenvoudige handelingen
Deze toepassing kan door een aannemer die over een opleidingsattest eenvoudige handelingen beschikt of door een particulier (doe-het-zelf), verwijderd worden indien er geen verhoogd risico op vrijgave van asbestvezels (max. concentratie 0,01 vezels/cm³ - CODEX Art. VI.3-54) ontstaat en de toepassing voorafgaand en tijdens wordt gefixeerd/bevochtigd; de individuele elementen zonder machinale werktuigen en zonder breken of gooien een voor een losgemaakt worden; en ten slotte luchtdicht en dubbelverpakt (conform de richtlijnen van het recyclagepark) weggevoerd worden naar een erkend afvalpunt (recyclagepark).

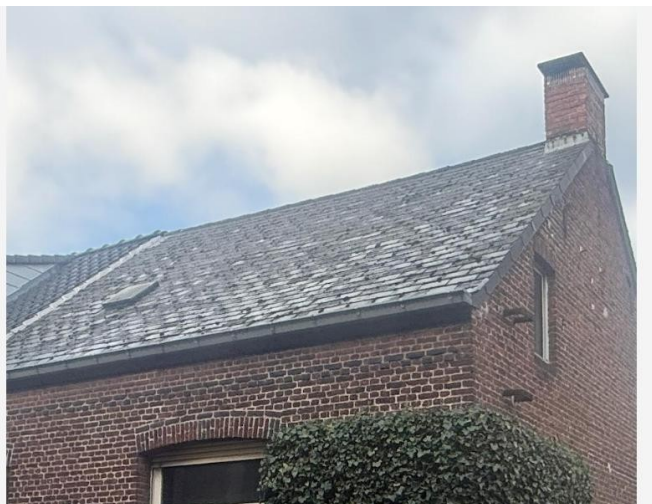
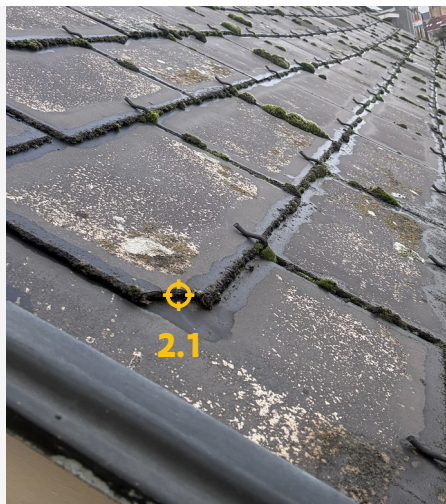
Verwijderen

Eindbeoordeling materiaalrisico	Verhoogd materiaalrisico en/of verhoogde kans op vezelvrijgave
---------------------------------	--

Gebondenheid	Categorie 1: hechtgebonden in oorsprong
Asbestsoort (vezeltype)	Alleen chrysotiel
Asbestconcentratie	Laag (< 50%)
Afschermingsgraad van het gehele materiaal	Geheel of deels vrij aan de buitenlucht
Toestand van het materiaal	Matig beschadigd, matig verweerd

#	Type	Referentie	Resultaat
2.1	Puntmonster	M01	Chrysotiel

Beschrijving	Dakleien
Omgeving	Buiten
Primaire drager	Schuin dak
Asbestmateriaal	Dak- en gevelbekleding - Lei, shingle
Bindmiddel van asbestmateriaal	Cement
Gebondenheid op basis van bindmiddel	Hecht
Hoeveelheid (oppervlakte - aantal)	<ul style="list-style-type: none">• 85,00 m² - 1 stuk
Totale oppervlakte	85,00 m ²
Eenvoudig bereikbaar	Ja
Bevestigingswijze	<ul style="list-style-type: none">• Genageld, geniet
Identificatiemethode	Een monstername door de asbestdeskundige met laboanalyse door een asbestlabo.
Destructieve handeling voor identificatie	Nee

- Zorg voor een veilig beheer. Vermijd het beschadigen van het asbestmateriaal. Controleer de toestand jaarlijks op wijzigingen.
- Verwijder dit asbestmateriaal zo snel mogelijk. Volg de toestand goed op.

- Eenvoudige handelingen: mag via doe-het-zelf of door werknemer(s) met opleidingsattest eenvoudige handelingen
Deze toepassing kan door een aannemer die over een opleidingsattest eenvoudige handelingen beschikt of door een particulier (doe-het-zelf), verwijderd worden indien er geen verhoogd risico op vrijgave van asbestvezels (max. concentratie 0,01 vezels/cm³ - CODEX Art. VI.3-54) ontstaat en de toepassing voorafgaand en tijdens wordt gefixeerd/bevochtigd; de individuele elementen zonder machinale werktuigen en zonder breken of gooien een voor een losgemaakt worden; en ten slotte luchtdicht en dubbelverpakt (conform de richtlijnen van het recyclagepark) weggevoerd worden naar een erkend afvalpunt (recyclagepark).

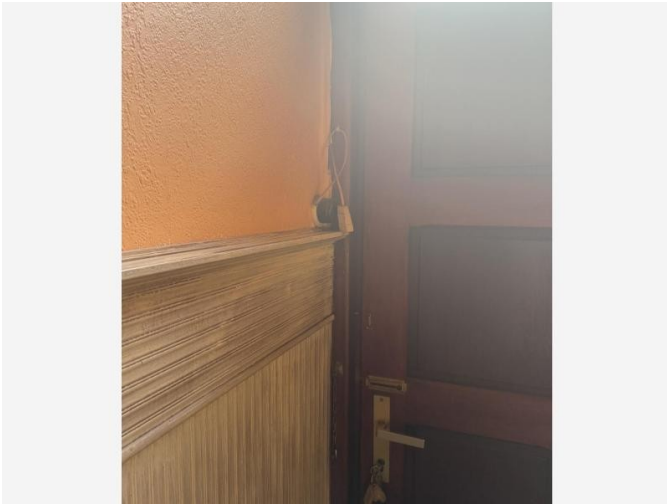
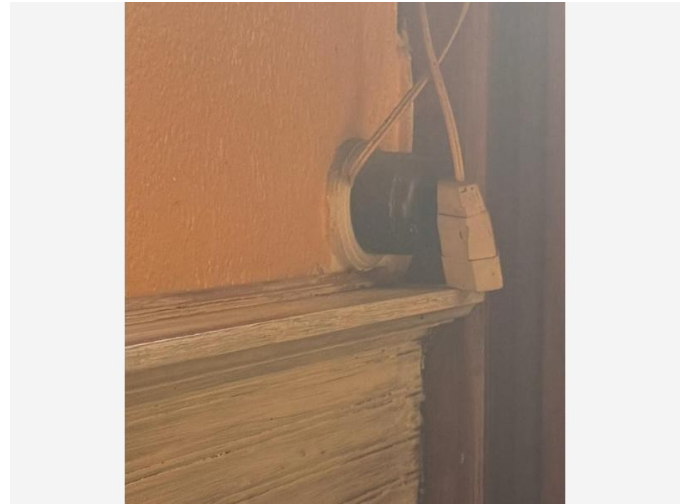
Zorgvuldig beheren

Eindbeoordeling materiaalrisico	Laag materiaalrisico en/of verlaagde kans op vezelvrijgave
---------------------------------	--

Gebondenheid	Categorie 1: hechtgebonden in oorsprong
Asbestsoort (vezeltype)	Crocidoliet aanwezig
Asbestconcentratie	Laag (< 50%)
Afschermingsgraad van het gehele materiaal	Niet stootvaste afscherming
Toestand van het materiaal	Licht beschadigd, licht verweerd. Intact calciumsilicaatmateriaal of categorie III 'gebondenheid'

Beschrijving	elektrische toepassingen
Omgeving	Binnen
Primaire drager	Communicatie en elektrische infrastructuur en uitrusting
Asbestmateriaal	Plaat, paneel, tablet - Type Bakeliet
Bindmiddel van asbestmateriaal	Kunststof of -hars
Gebondenheid op basis van bindmiddel	Hecht
Hoeveelheid (oppervlakte - dikte - aantal)	<ul style="list-style-type: none">• 0,05 m² - 2,00 cm - 8 stuks
Totaal volume	0,008 m ³
Eenvoudig bereikbaar	Ja
Bevestigingswijze	<ul style="list-style-type: none">• Geschroefd
Identificatiemethode	<p>De asbestdeskundige beoordeelt het materiaal als asbestverdacht en dus asbesthoudend, en dit zonder monstername.</p> <p>Motivatie: De monstername brengt andere schade aan dan schade die inherent is aan de monstername.</p>
Destructieve handeling voor identificatie	Nee

- Zorg voor een veilig beheer. Vermijd het beschadigen van het asbestmateriaal. Controleer de toestand jaarlijks op wijzigingen.
- Voer bijkomende staalname(s) uit.

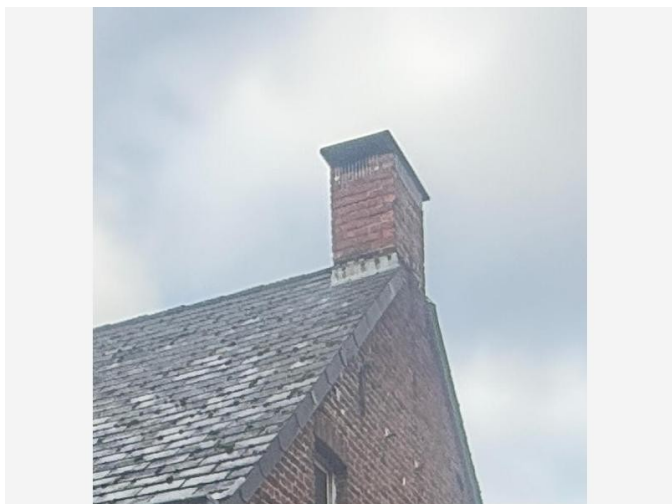
Tijdelijke beperking

Reden: Het te onderzoeken materiaal situeert zich hoger dan 3,50 m te rekenen vanaf een veilige ondergrond

Uitleg van de asbestdeskundige: hoogte hoger dan 3,50m.

visueel niet-asbestverdacht.

er zouden alsnog asbestverdachte toepassingen aanwezig kunnen zijn in de schoorsteen zelf.

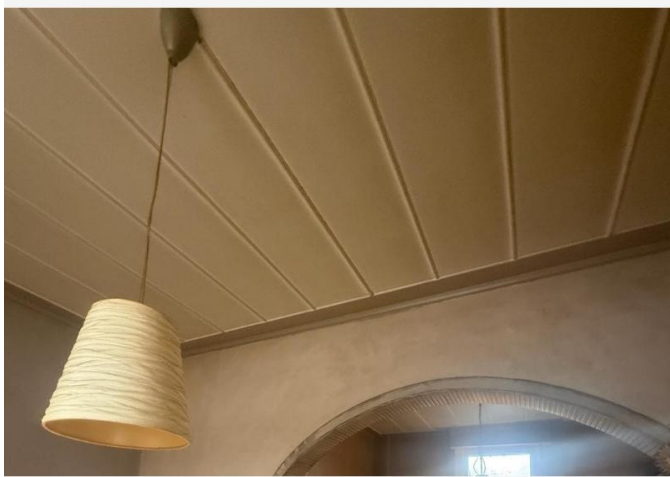
Achter het plafond zouden mogelijks asbestverdachte toepassingen aanwezig kunnen zijn.

Basis voor advies	Beoordeling op basis van expertise, zonder een vaststelling door de asbestdeskundige.
Primaire drager	Plafond

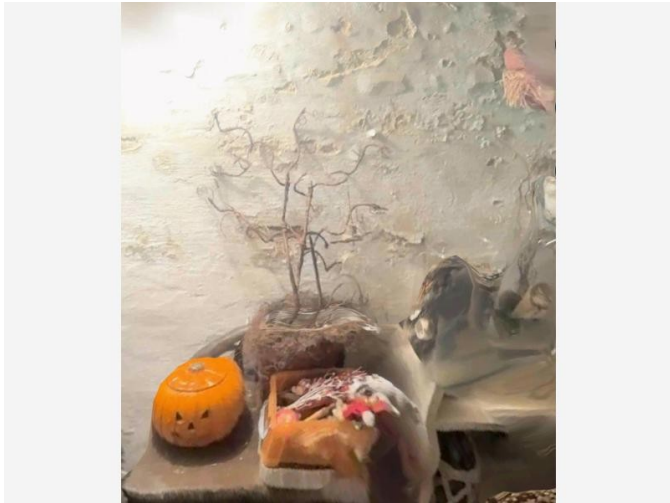
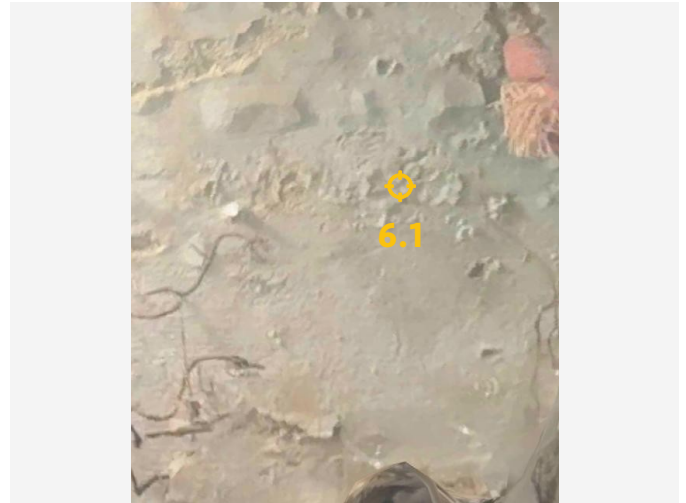
Geen asbest

#	Type	Referentie	Resultaat
6.1	Mengmonster	M03	Geen asbest

Beschrijving	Cementering smeerlaag kelder
Omgeving	Binnen
Primaire drager	Binnenwand
Bindmiddel van materiaal	Cement
Gebondenheid op basis van bindmiddel	Hecht
Hoeveelheid (oppervlakte - dikte - aantal)	• 30,00 m ² - 3,00 cm - 1 stuk
Totaal volume	0,90 m ³
Identificatiemethode	Een monstername door de asbestdeskundige met laboanalyse door een asbestlabo.
Destructieve handeling voor identificatie	Nee

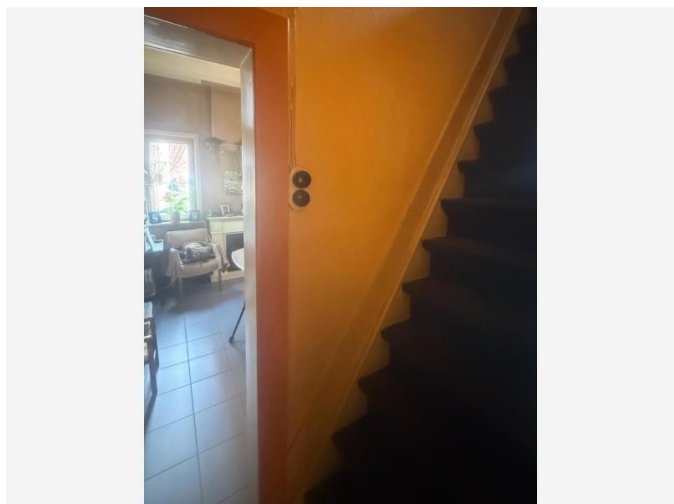
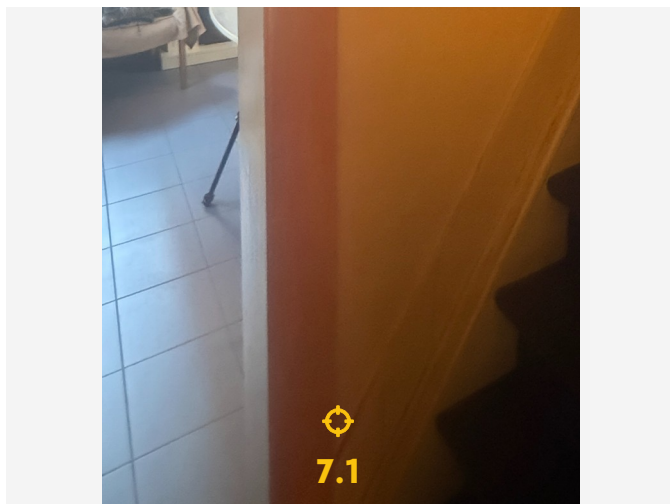
Geen asbest

#	Type	Referentie	Resultaat
7.1	Mengmonster	M02	Geen asbest

Beschrijving	Pleister muren
Omgeving	Binnen
Primaire drager	Binnenwand
Bindmiddel van materiaal	Gips - kalk
Gebondenheid op basis van bindmiddel	Niet-hechtgebonden
Hoeveelheid (oppervlakte - dikte - aantal)	• 200,00 m ² - 2,00 cm - 1 stuk
Totaal volume	4,00 m ³
Identificatiemethode	Een monstername door de asbestdeskundige met laboanalyse door een asbestlabo.
Destructieve handeling voor identificatie	Nee

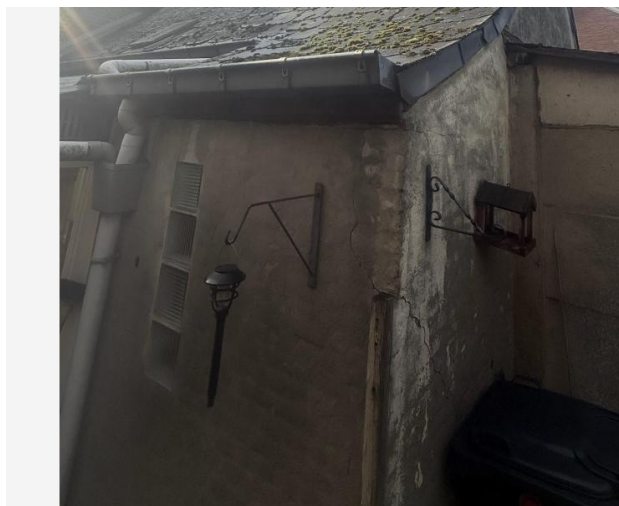
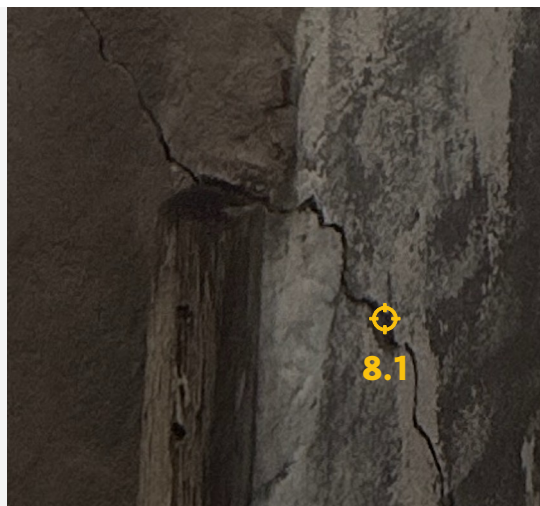
Geen asbest

#	Type	Referentie	Resultaat
8.1	Mengmonster	M04	Geen asbest

Beschrijving	Cementering smeerlaag buitengevel
Omgeving	Buiten
Primaire drager	Wand buitenschil
Bindmiddel van materiaal	Cement
Gebondenheid op basis van bindmiddel	Hecht
Hoeveelheid (oppervlakte - dikte - aantal)	• 16,00 m ² - 3,00 cm - 1 stuk
Totaal volume	0,48 m ³
Identificatiemethode	Een monstername door de asbestdeskundige met laboanalyse door een asbestlabo.
Destructieve handeling voor identificatie	Nee

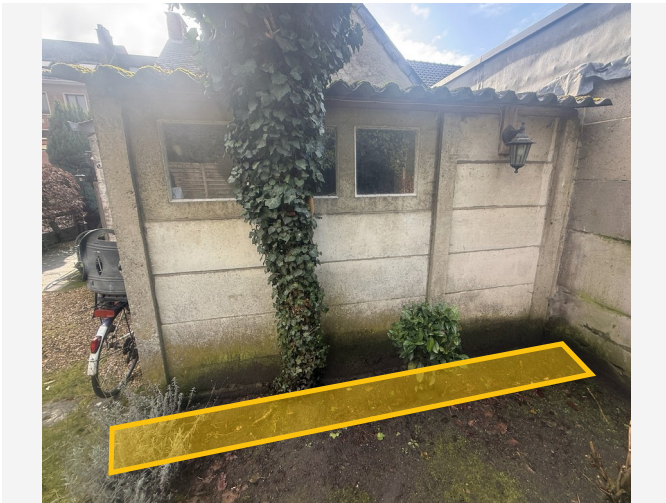
Afspoelend regenwater kan asbestdeeltjes van verweerde asbestcementen dak- of gevelbekleding meenemen naar de bodem. De asbestdeeltjes in de bodem vormen een laag risico: bodempartikels houden de asbestdeeltjes voldoende vast om gezondheidsrisico's te vermijden. Door deze asbesthoudende bodemzone zorgvuldig te beheren, vermijdt u gezondheidsrisico's.

Beschrijving	Afdruipzone Golfplaten
Bron van de asbestdeeltjes	Bron is niet meer aanwezig
Type	Afdruipzone dak
Afmetingen (lengte - breedte - diepte)	<ul style="list-style-type: none">3,00 m - 0,50 m - 0,30 m
Geraamd volume	0,45 m ³

- Om het afspoelen van asbestdeeltjes te stoppen, is het verstandig om de verwijdering van de dak- of gevelbekleding in te plannen en in afwachting hiervan een dakgoot te plaatsen om het regenwater af te voeren naar de riolering.
- Vermijd dat kinderen spelen in de bodemzone door bijvoorbeeld dichte begroeiing aan te brengen.
- Voorzie een looprooster over de bodemzone om te vermijden dat gronddeeltjes aan de schoenen blijven kleven.

De uitgraving van een afdruipzone gebeurt volgens de methodiek "eenvoudige handelingen". Vermijd daarbij vermenging met andere bodem en laat de uitgegraven asbesthoudende grond afvoeren naar een daartoe vergunde stortplaats. Voor de uitgraving wordt een richtdiepte van 30 cm gehanteerd.

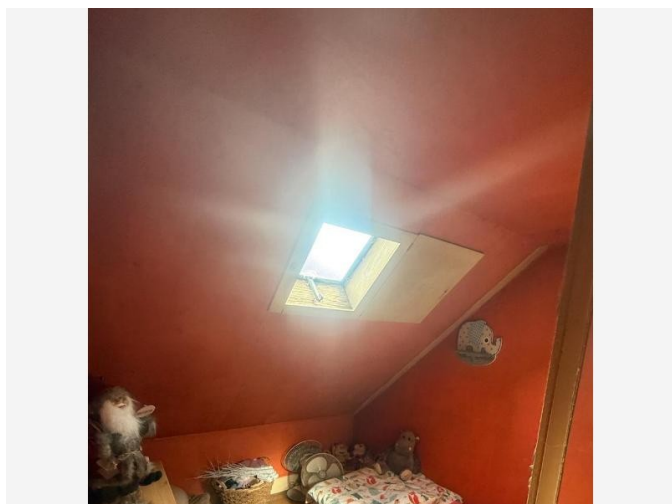
Beschrijving	Notitie	Terug te vinden op plannen
Fiche 12: leidingisolatie	-	-
Fiche 13: lift	-	-
Fiche 14: onderdak	Tussen de dakleien en het vals plafond zouden alsnog asbestverdachte tussenlagen aanwezig kunnen zijn.	Plan 1.4: 1ste verdieping
