# Asbestinventarisatetest

Hermelijn 18A, 2221 Heist-op-den-Berg

Attestnummer : 20260410-000035.000

Uitgegeven op : 10.04.2026

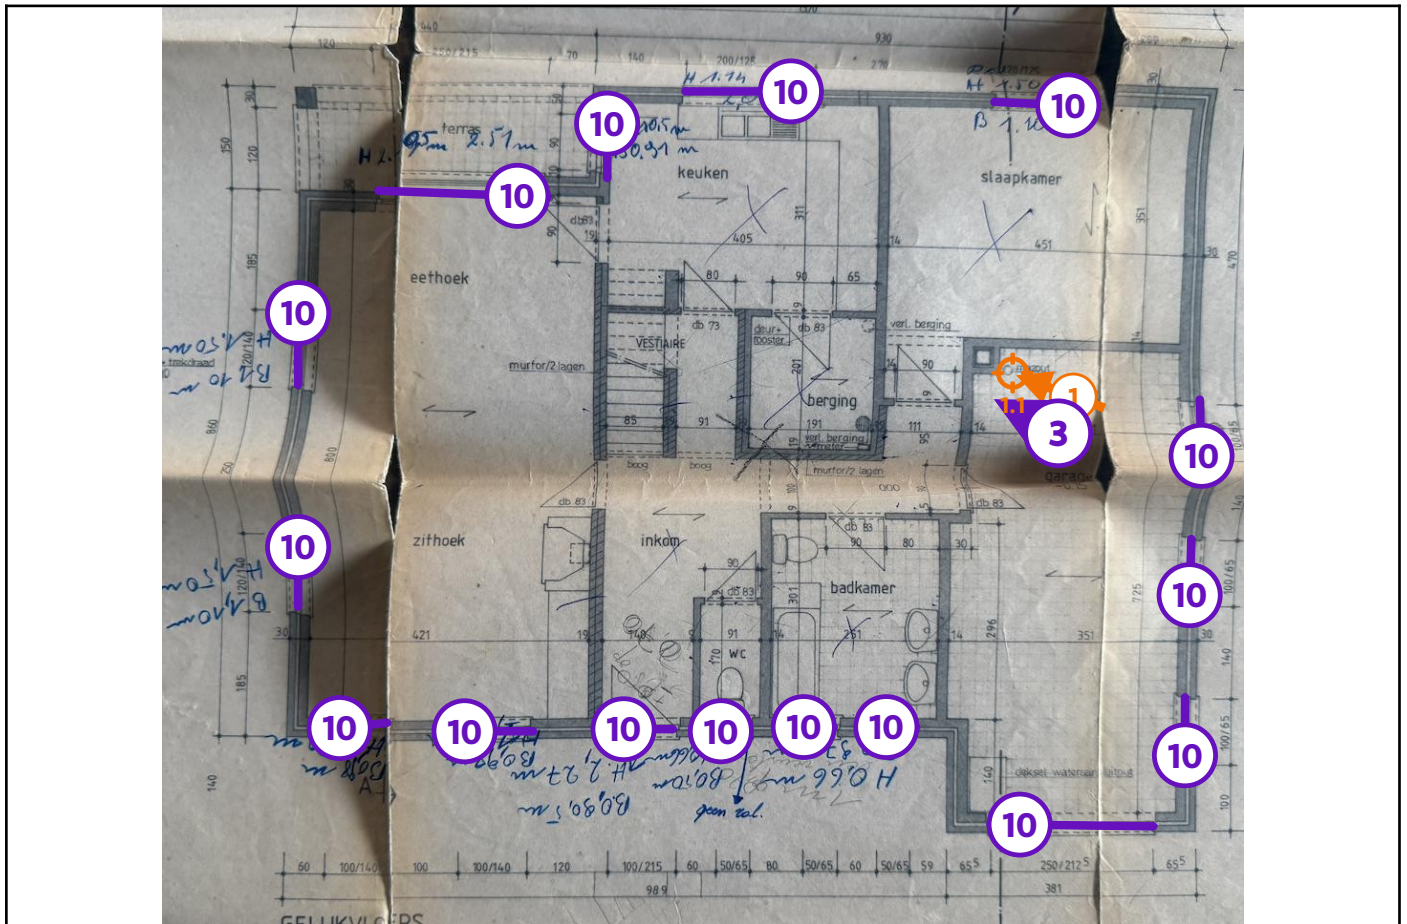
# Plan 1.1: Gelijkvloers

| Beschrijving | Type | Actie |
|---|---|---|
| 1. Pakking stookketel | Asbestmateriaal | <span style="background-color: #f4a460; padding: 2px;">Verwijderen</span> |
| 3. CV | Beperking | - |

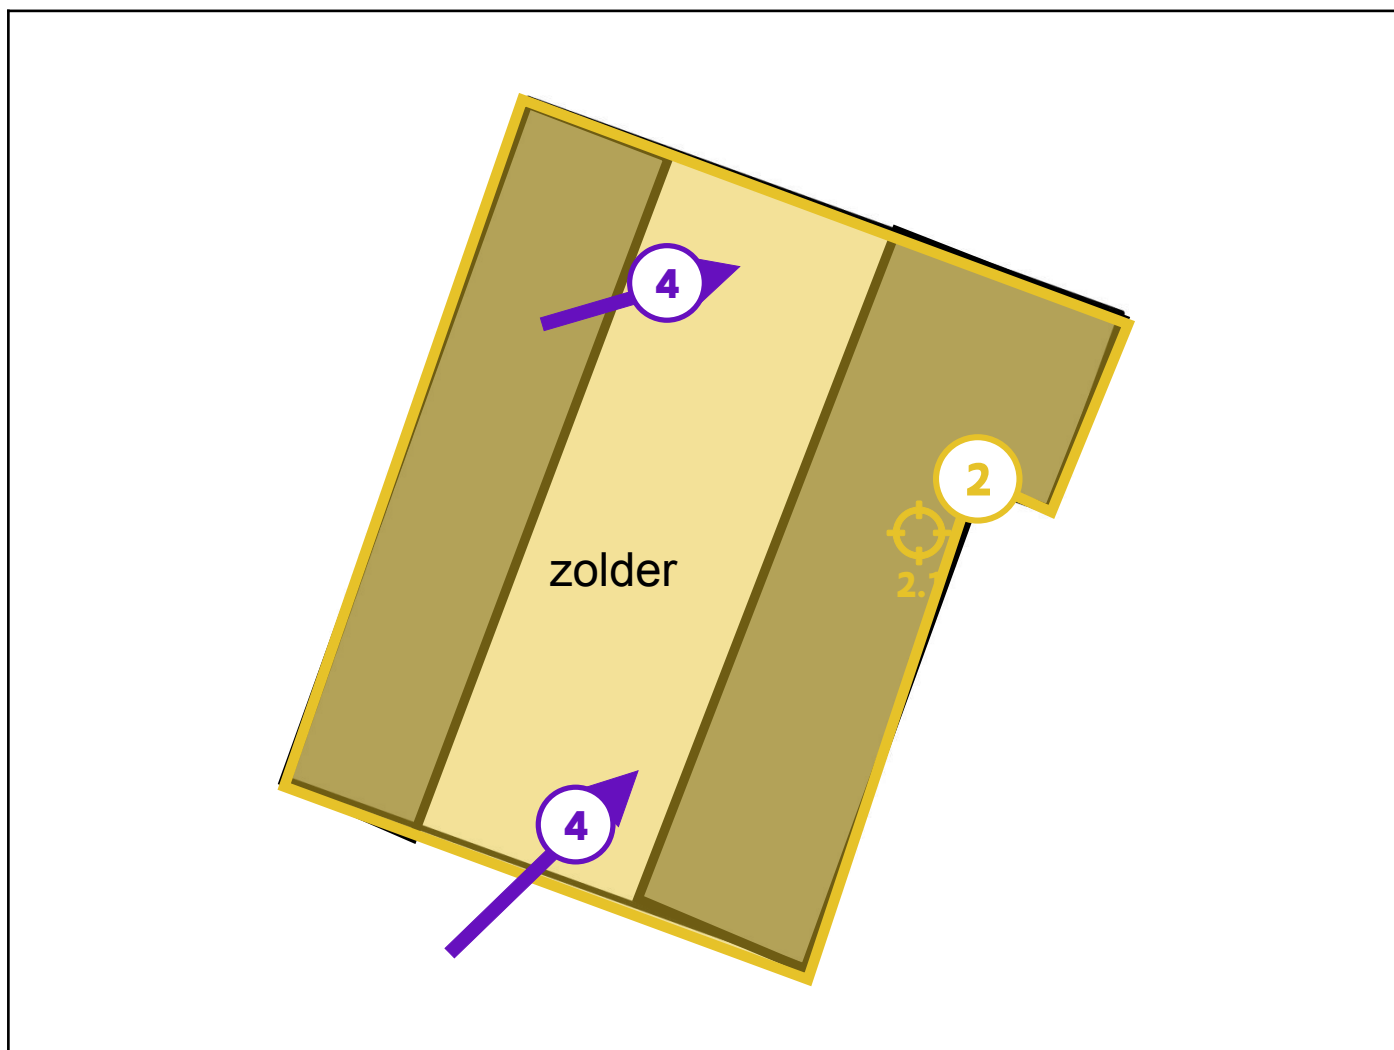
## Plan 1.5: Zolder

| Beschrijving | Type | Actie |
|---|---|---|
| 2. Onderdakplaten | Asbestmateriaal | Zorgvuldig beheren |
| 4. schoorstenen | Beperking | - |

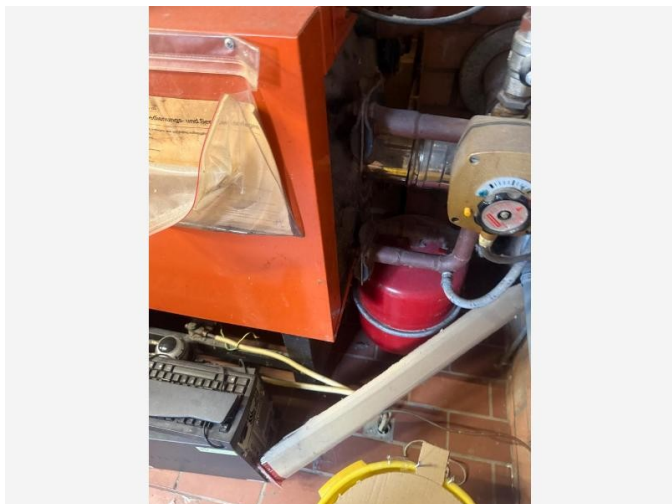
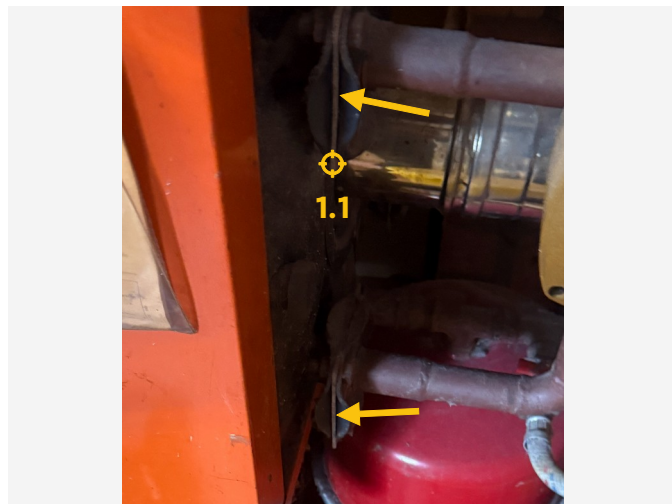
| Fiche 1: Pakking stookketel..... | 17 |

| Eindbeoordeling materiaalrisico | Laag materiaalrisico en/of verlaagde kans op vezelvrijgave |

| Gebondenheid | Categorie 2: niet-hechtgebonden met matrix |
| Asbestsoort (vezeltype) | Alleen chrysotiel aanwezig |
| Asbestconcentratie | Hoog (>= 50%) |
| Afschermingsgraad van het gehele materiaal | Geheel of deels vrij aan de buitenlucht, maar geen contact met binnenlucht |
| Toestand van het materiaal | Licht beschadigd, licht verweerd. Intacte calciumsilicaatplaat of materiaal met categorie 3-gebondenheid |

| # | Type | Referentie | Resultaat |
|---|---|---|---|
| 1.1 | Puntmonster | M05 | Chrysotiel |

| Beschrijving | Pakking stookketel |
| Asbestmateriaal | Pakking, dichting |

Verwijderen

- Zorg voor een veilig beheer. Vermijd het beschadigen van het asbestmateriaal. Controleer de toestand jaarlijks op wijzigingen.
- Verwijder dit asbestmateriaal zo snel mogelijk. Volg de toestand goed op.

- Eenvoudige handelingen: mag via doe-het-zelf of door werknemer(s) met opleidingsattest eenvoudige handelingen  
De asbesthoudende pakking is geklemd. De stookketel zou gedemonteerd moeten worden om de de pakking weg te halen.

Het is aangeraden om de ketel als één geheel te verwijderen volgens de richtlijnen van éénvoudige handelingen.

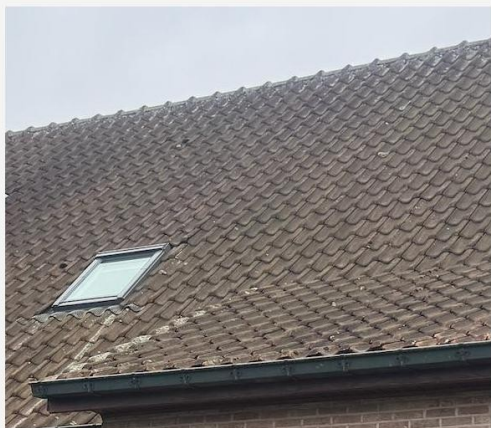
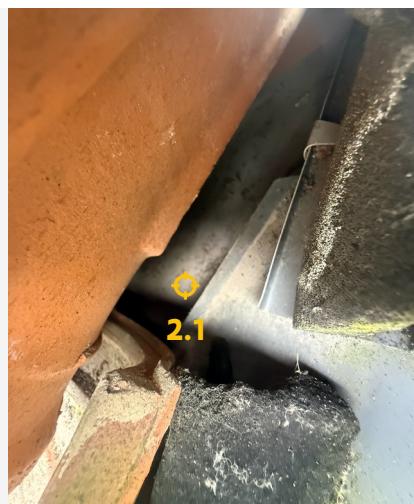
| Fiche 2: Onderdakplaten..... | 20 |

| Eindbeoordeling materiaalrisico | Laag materiaalrisico en/of verlaagde kans op vezelvrijgave |

| Gebondenheid | Categorie 1: hechtgebonden in oorsprong |
| Asbestsoort (vezeltype) | Alleen chrysotiel aanwezig |
| Asbestconcentratie | Laag (< 50%) |
| Toestand van het materiaal | Licht beschadigd, licht verweerd. Intacte calciumsilicaatplaat of materiaal met categorie 3-gebondenheid |

| # | Type | Referentie | Resultaat |
|---|---|---|---|
| 2.1 | Puntmonster | M01 | Chrysotiel |

| Beschrijving | Onderdakplaten |
| Asbestmateriaal | Plaat, paneel, tablet - Type Menuiserite |

Zorgvuldig beheren

- Zorg voor een veilig beheer. Vermijd het beschadigen van het asbestmateriaal. Controleer de toestand jaarlijks op wijzigingen.

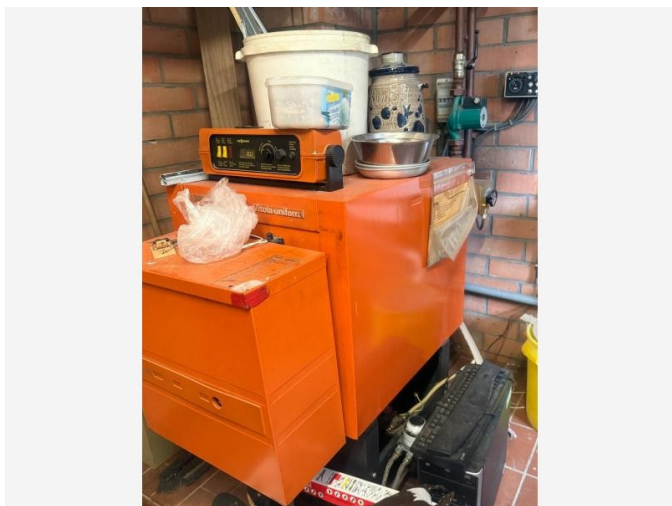
| Fiche 3: CV..... | 24 |

**Reden:** Er is geen volledige risicobeoordeling mogelijk

**Uitleg van de asbestdeskundige:** De pakking (M05) is asbesthoudend.

In de stookketel zelf zouden nog andere asbestverdachte toepassingen aanwezig kunnen zijn.

Hiervoor zou de ketel gedemonteerd moeten worden.

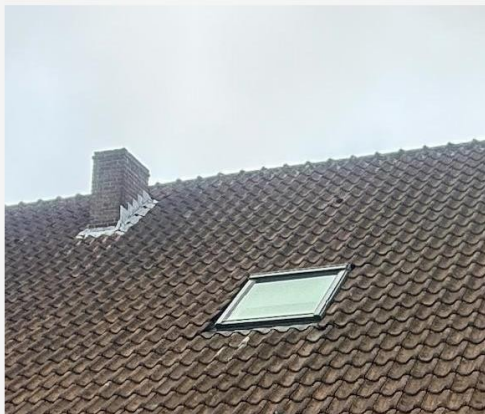
| Fiche 4: schoorstenen..... | 25 |

**Reden:** Het te onderzoeken materiaal situeert zich hoger dan 3,50 m te rekenen vanaf een veilige ondergrond

**Uitleg van de asbestdeskundige:** hoogte hoger dan 3,50m.

visueel niet-asbestverdacht.

in de schoorstenen zouden mogelijks asbestverdachte toepassingen aanwezig kunnen zijn.

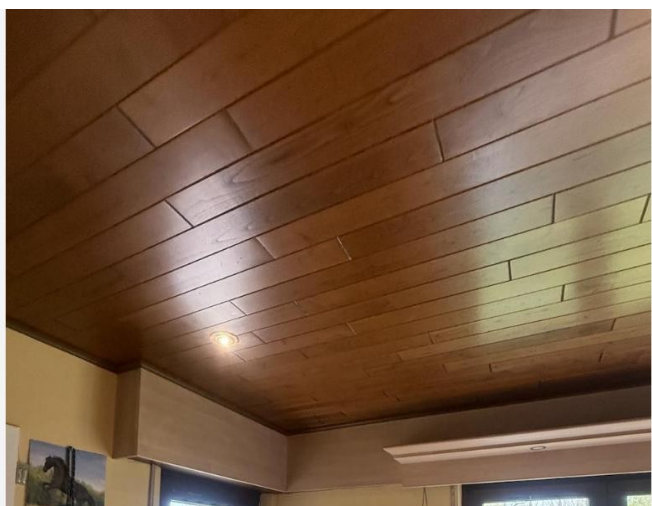
| Fiche 5: vals plafond..... | 27 |

Achter het vals plafond zouden mogelijks asbestverdachte toepassingen aanwezig kunnen zijn.

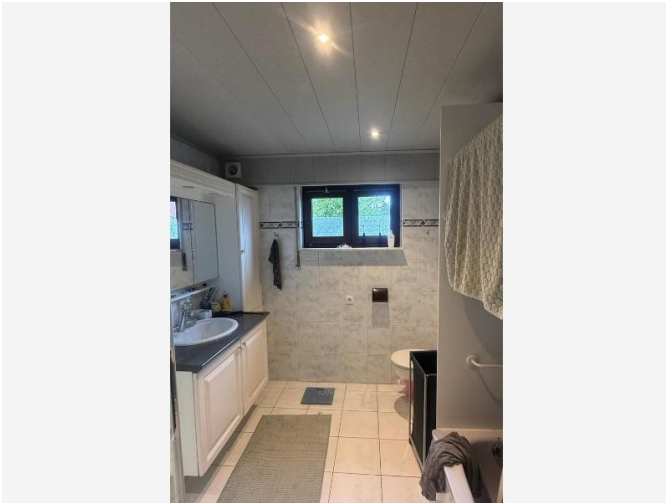
| Fiche 6: achter het tegelwerk..... | 28 |

Achter de tegels zouden mogelijks asbestverdachte toepassingen aanwezig kunnen zijn.

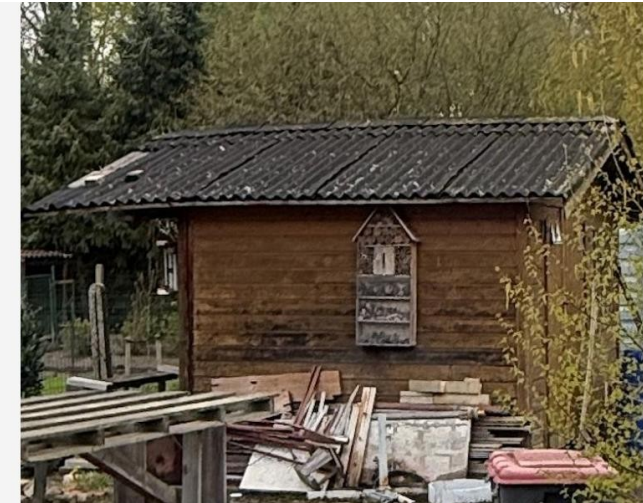
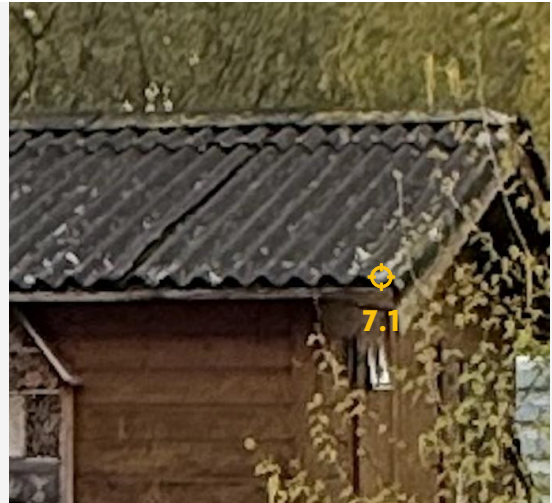
| Fiche 7: Flexibele golfplaat tuinhuis A..... | 30 |

Geen asbest

| # | Type | Referentie | Resultaat |
|---|---|---|---|
| 7.1 | Puntmonster | M03 | Geen asbest |

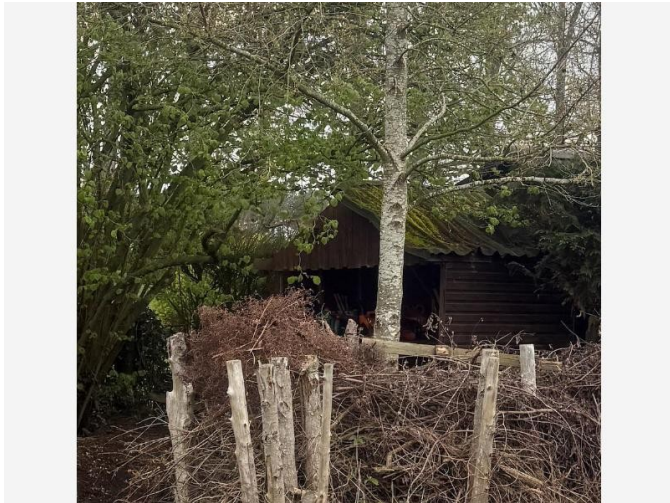
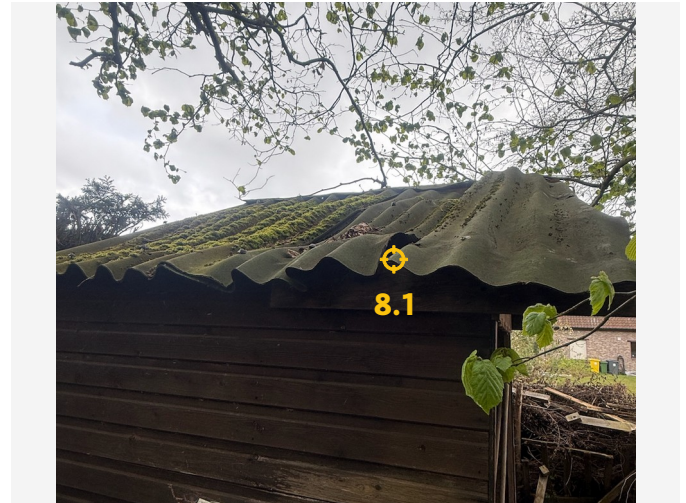
| Fiche 8: Flexibele golfplaat tuinhuis B..... | 32 |

Geen asbest

| # | Type | Referentie | Resultaat |
|---|---|---|---|
| 8.1 | Puntmonster | M04 | Geen asbest |

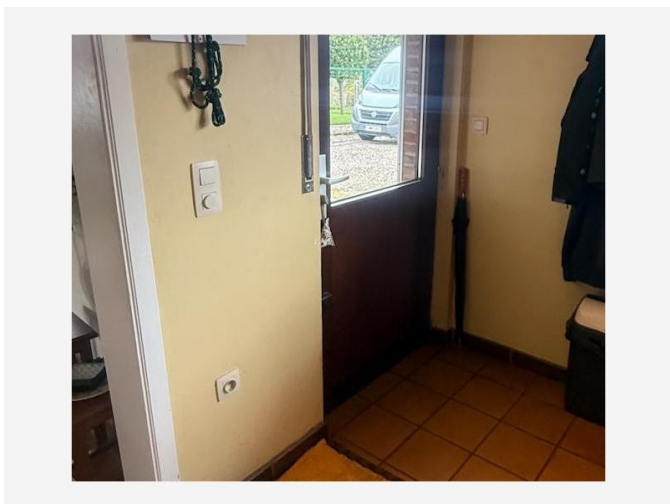
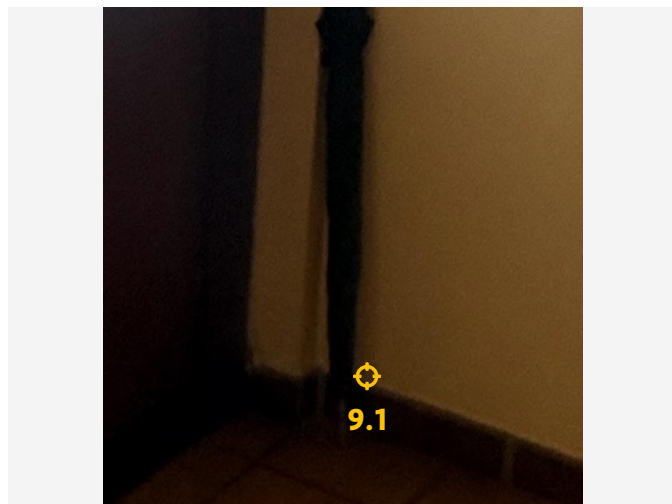
| Fiche 9: pleister muren..... | 34 |

Geen asbest

| # | Type | Referentie | Resultaat |
|---|---|---|---|
| 9.1 | Mengmonster | M02 | Geen asbest |
