# Asbestinventarisatetest

Vaatjesstraat 17A, 2580 Putte

Attestnummer : 20260423-000057.000

Uitgegeven op : 23.04.2026

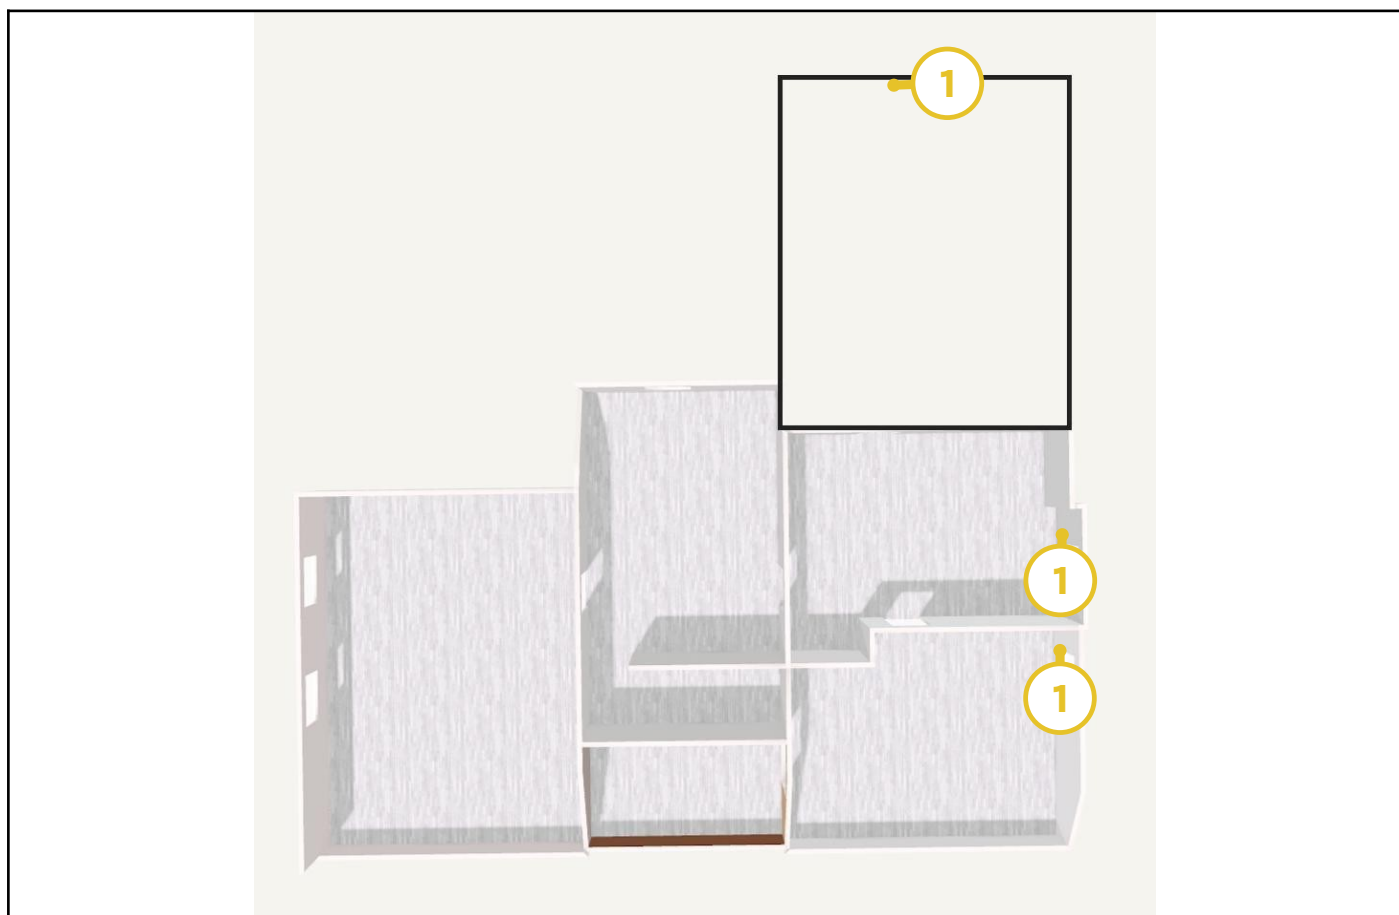
## Plan 1.4: 1ste verdieping

Beschrijving	Type	Actie
1. rode vensterbanken	Asbestmateriaal	Zorgvuldig beheren

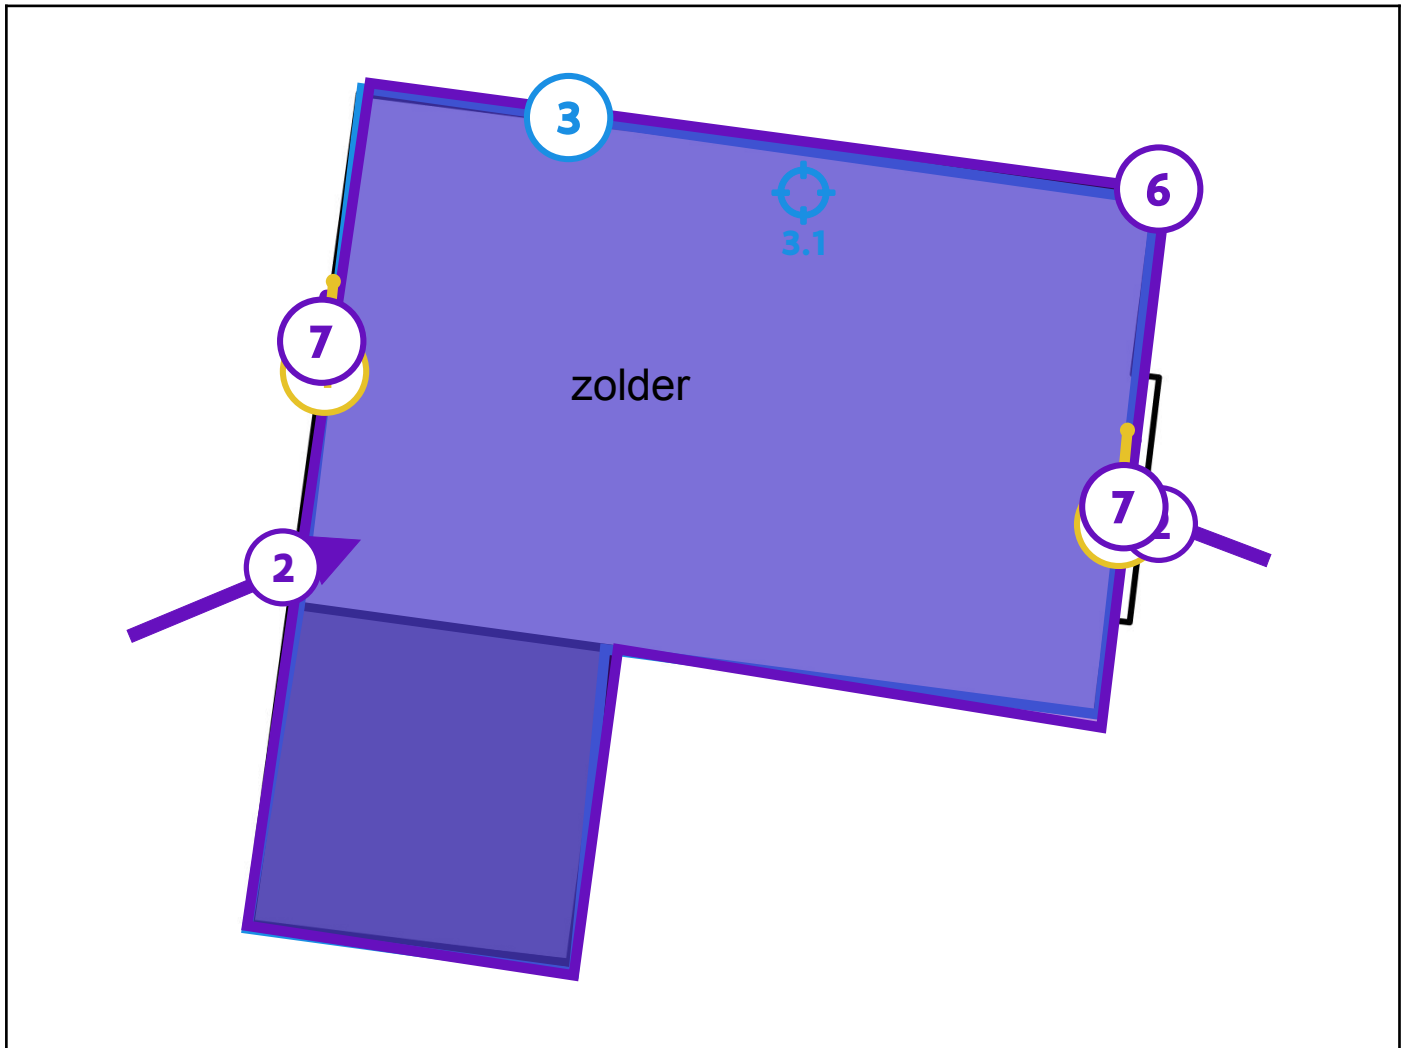
## Plan 1.5: Zolder

Beschrijving	Type	Actie
1. rode vensterbanken	Asbestmateriaal	Zorgvuldig beheren
2. schoorstenen	Beperking	-
3. onderdakplaten	Geen asbest	-
3.1 Code: M01	Puntmonster	-
6. dakbedekking	Overige ruimte of materiaal	-
7. mastiek	Overige ruimte of materiaal	-

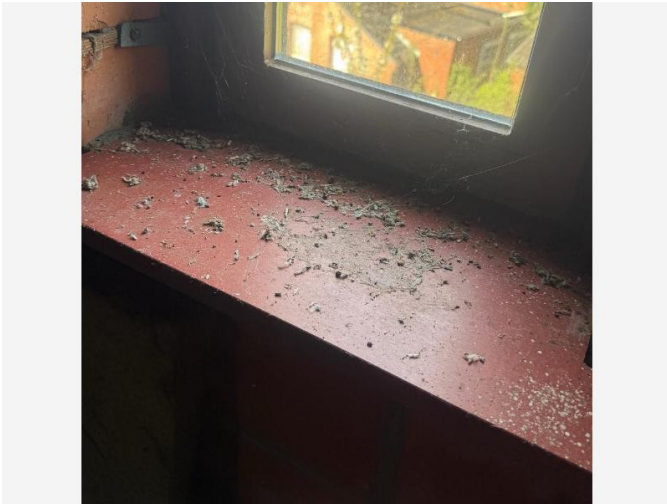
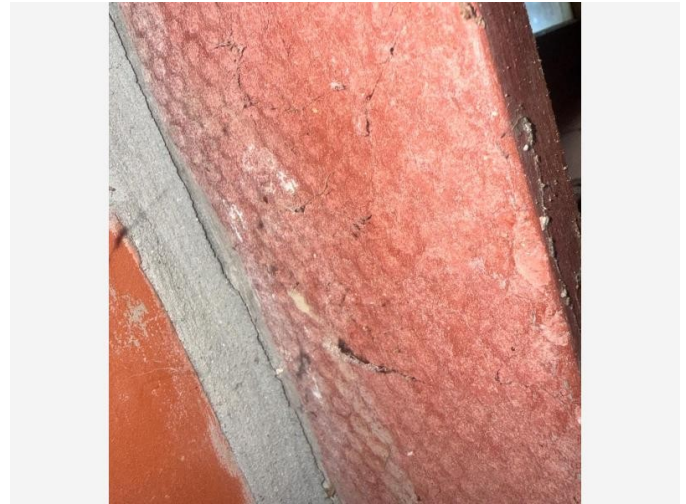
Overzichtsfoto

Detailfoto

Het asbestmateriaal valt onder de mijlpaal van 2040.

Eindbeoordeling materiaalrisico	Laag materiaalrisico en/of verlaagde kans op vezelvrijgave
---------------------------------	--

Gebondenheid	Categorie 1: hechtgebonden in oorsprong
Asbestsoort (vezeltype)	Alleen chrysotiel aanwezig
Asbestconcentratie	Laag (< 50%)
Afschermingsgraad van het gehele materiaal	Geheel of deels vrij aan de binnenlucht, maar geen contact met binnenluchtstromen
Toestand van het materiaal	Licht beschadigd, licht verveerd. Intacte calciumsilicaatplaat of materiaal met categorie 3-gebondenheid

Beschrijving	rode vensterbanken
Omgeving	Binnen
Primaire drager	Wandopening verticaal (raam, deur, ...)
Asbestmateriaal	Plaat, paneel, tablet - Type Massal
Bindmiddel van asbestmateriaal	Cement
Gebondenheid op basis van bindmiddel	Hecht
Hoeveelheid (oppervlakte - dikte - aantal)	<ul style="list-style-type: none"><li>• 0,25 m<sup>2</sup> - 3,00 cm - 5 stuks</li></ul>
Totaal volume	0,038 m <sup>3</sup>
Eenvoudig bereikbaar	Ja
Bevestigingswijze	<ul style="list-style-type: none"><li>• Verlijmd, ingegoten, versmeerd</li></ul>
Identificatiemethode	<p>De asbestdeskundige beoordeelt het materiaal als asbestverdacht en dus asbesthoudend, en dit zonder monstername.</p> <p>Motivatie: De monstername brengt andere schade aan dan schade die inherent is aan de monstername.</p>
Destructieve handeling voor identificatie	Nee

Zorgvuldig beheren

- Zorg voor een veilig beheer. Vermijd het beschadigen van het asbestmateriaal. Controleer de toestand jaarlijks op wijzigingen.
- Voer bijkomende staalname(s) uit.

- Eenvoudige handelingen: mag via doe-het-zelf of door werknemer(s) met opleidingsattest eenvoudige handelingen  
Deze toepassing kan door een aannemer die over een opleidingsattest eenvoudige handelingen beschikt of door een particulier (doe-het-zelf), verwijderd worden indien er geen verhoogd risico op vrijgave van asbestvezels (max. concentratie 0,01 vezels/cm<sup>3</sup> - CODEX Art. VI.3-54) ontstaat en de toepassing voorafgaand en tijdens wordt gefixeerd/bevochtigd; de individuele elementen zonder machinale werktuigen en zonder breken of gooien een voor een losgemaakt worden; en ten slotte luchtdicht en dubbelverpakt (conform de richtlijnen van het recyclagepark) weggevoerd worden naar een erkend afvalpunt (recyclagepark).

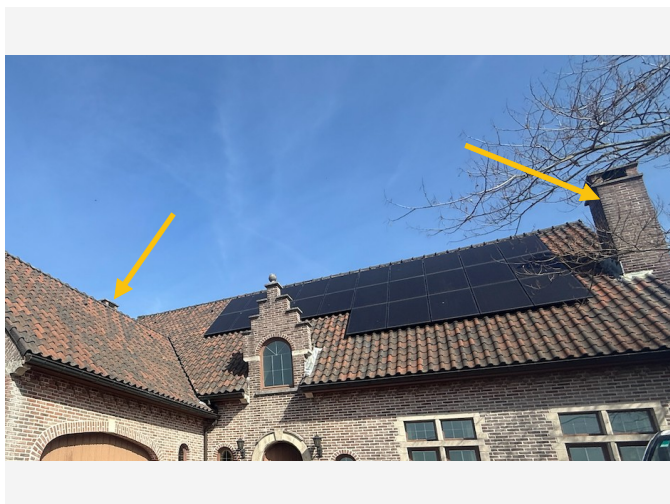
*Situeringfoto*

**Reden:** Het te onderzoeken materiaal situeert zich hoger dan 3,50 m te rekenen vanaf een veilige ondergrond

**Uitleg van de asbestdeskundige:** In de schoorstenen zouden mogelijks asbestverdachte toepassingen aanwezig kunnen zijn.

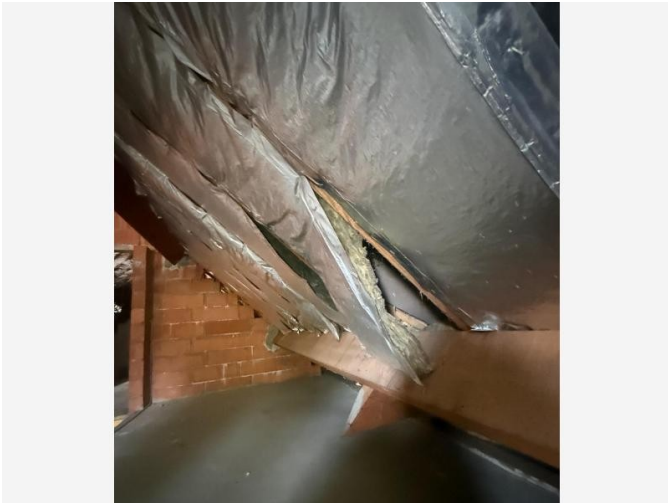
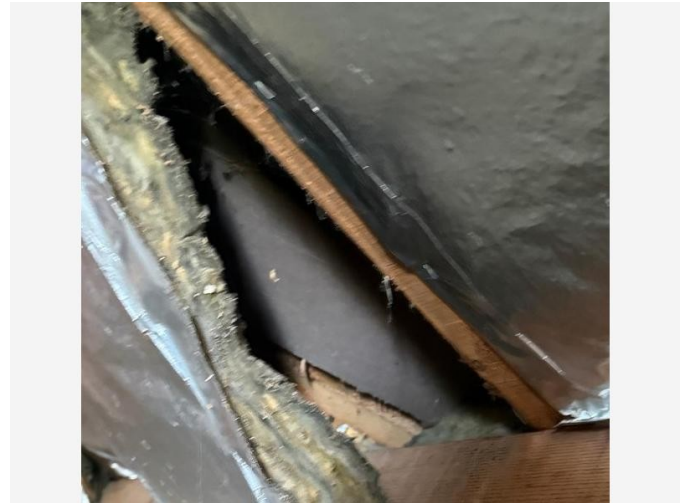
## Fiche 3: onderdakplaten

Geen asbest

#	Type	Referentie	Resultaat
3.1	Puntmonster	M01	Geen asbest

<b>Beschrijving</b>	onderdakplaten
<b>Omgeving</b>	Buiten
<b>Primaire drager</b>	Plat dak
<b>Bindmiddel van materiaal</b>	Cement
<b>Gebondenheid op basis van bindmiddel</b>	Hecht
<b>Hoeveelheid (oppervlakte - dikte - aantal)</b>	• 250,00 m <sup>2</sup> - 1,00 cm - 1 stuk
<b>Totaal volume</b>	2,50 m <sup>3</sup>
<b>Identificatiemethode</b>	Een monstername door de asbestdeskundige met laboanalyse door een asbestlabo.
<b>Destructieve handeling voor identificatie</b>	Nee

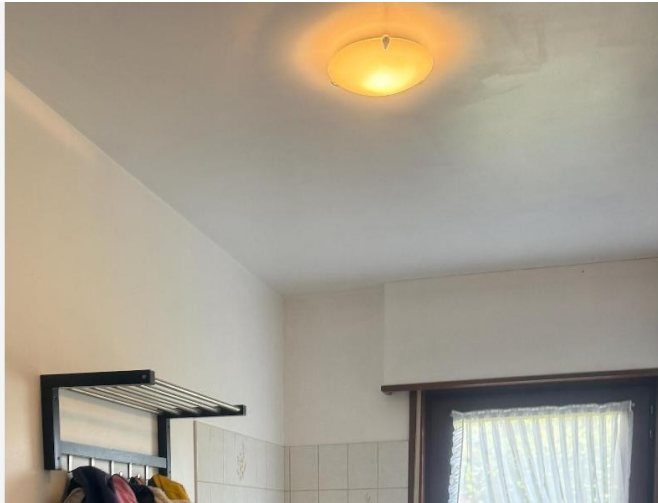
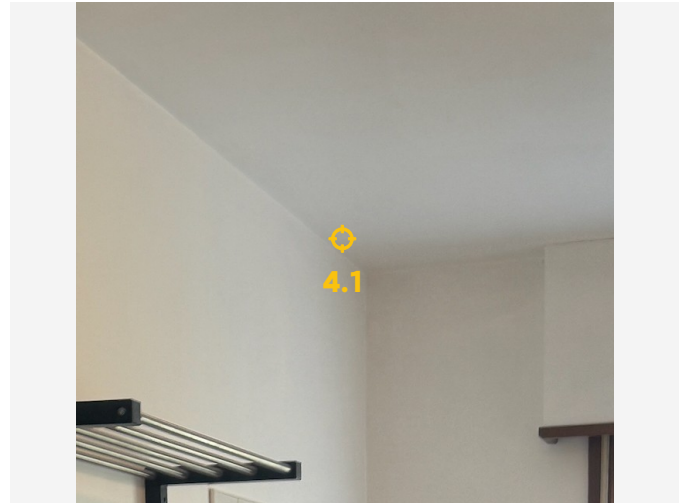
## Fiche 4: pleister plafond

Geen asbest

#	Type	Referentie	Resultaat
4.1	Mengmonster	M03	Geen asbest

<b>Beschrijving</b>	pleister plafond
<b>Omgeving</b>	Binnen
<b>Primaire drager</b>	Plafond
<b>Bindmiddel van materiaal</b>	Gips - kalk
<b>Gebondenheid op basis van bindmiddel</b>	Niet-hechtgebonden
<b>Hoeveelheid (oppervlakte - dikte - aantal)</b>	• 100,00 m <sup>2</sup> - 3,00 cm - 1 stuk
<b>Totaal volume</b>	3,00 m <sup>3</sup>
<b>Identificatiemethode</b>	Een monstername door de asbestdeskundige met laboanalyse door een asbestlabo.
<b>Destructieve handeling voor identificatie</b>	Nee

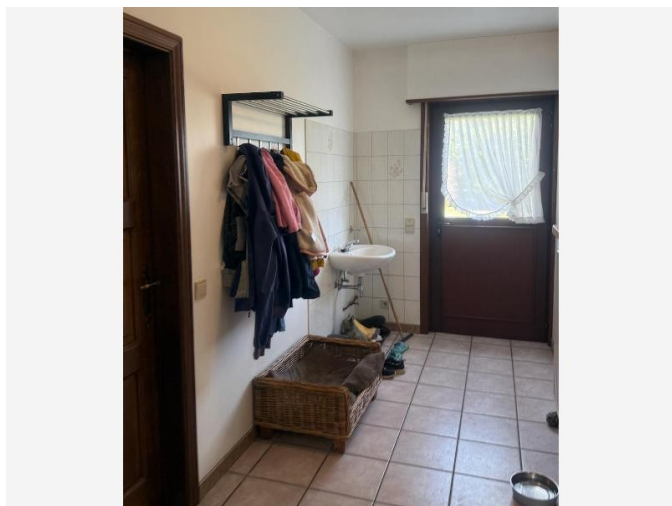
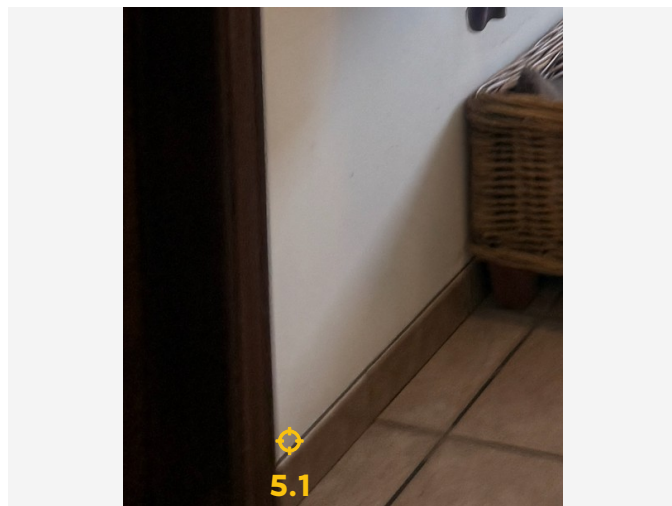
## Fiche 5: Pleister muren

Geen asbest

#	Type	Referentie	Resultaat
5.1	Mengmonster	M02	Geen asbest

<b>Beschrijving</b>	Pleister muren
<b>Omgeving</b>	Binnen
<b>Primaire drager</b>	Binnenwand
<b>Bindmiddel van materiaal</b>	Gips - kalk
<b>Gebondenheid op basis van bindmiddel</b>	Niet-hechtgebonden
<b>Hoeveelheid (oppervlakte - dikte - aantal)</b>	• 250,00 m <sup>2</sup> - 3,00 cm - 1 stuk
<b>Totaal volume</b>	7,50 m <sup>3</sup>
<b>Identificatiemethode</b>	Een monstername door de asbestdeskundige met laboanalyse door een asbestlabo.
<b>Destructieve handeling voor identificatie</b>	Nee
