Asbestinventarisatetest

Broekstraat 63, 2830 Willebroek

Attestnummer : 20260424-000265.000

Niet-asbestveilig

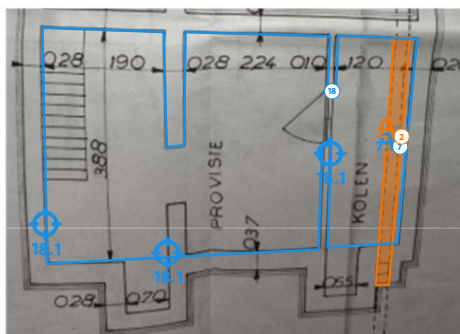
Plan 1.1: Kelder

Beschrijving	Type	Actie
2. Cementbuis kelder	Asbestmateriaal	Verwijderen
2.1 Code: M13	Puntmonster	-
7. Roofing buis kelder	Geen asbest	-
7.1 Code: M12	Puntmonster	-
18. Cementering kelder	Geen asbest	-
18.1 Code: M15	Mengmonster	-

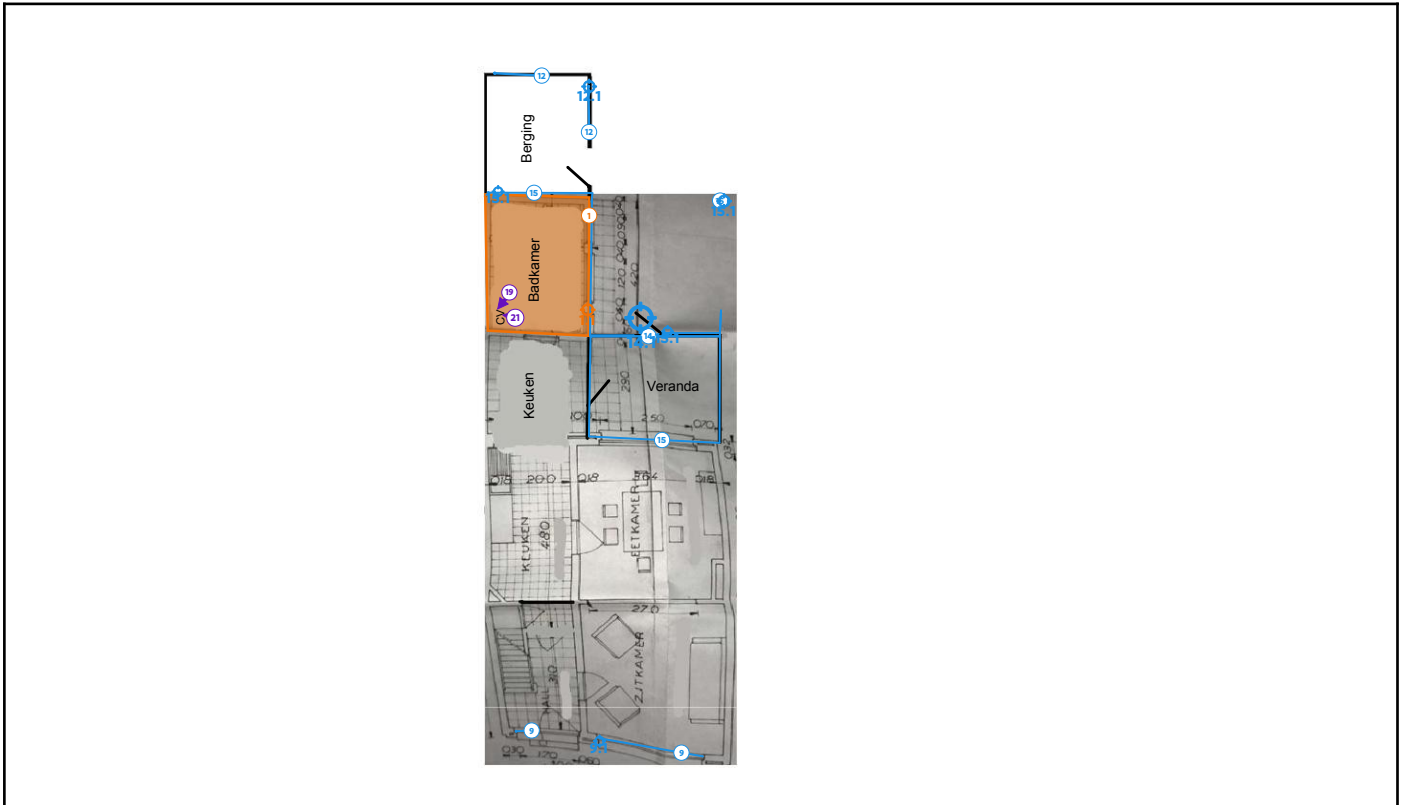
Plan 1.2: Gelijkvloers

Beschrijving	Type	Actie
1. Vloerzeil badkamer	Asbestmateriaal	Verwijderen
1.1 Code: M01	Puntmonster	-
9. Mastiek gelijkvloers straatkant	Geen asbest	-
9.1 Code: M14	Puntmonster	-
12. Mastiek berging	Geen asbest	-
12.1 Code: M03	Puntmonster	-
14. Mastiek veranda	Geen asbest	-
14.1 Code: M06	Puntmonster	-
15. Cementering veranda en tuin	Geen asbest	-

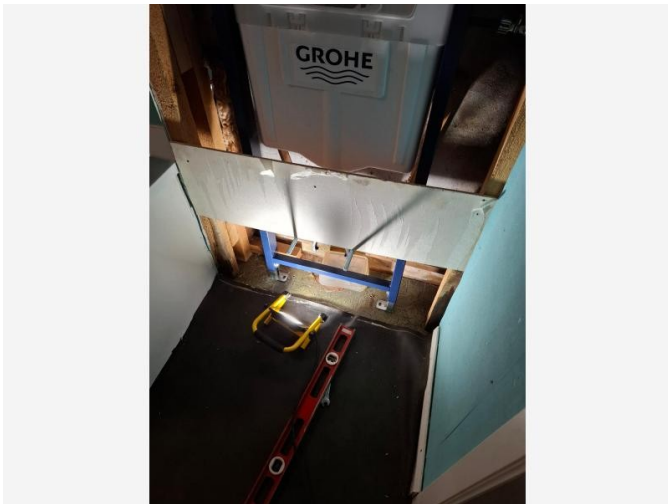
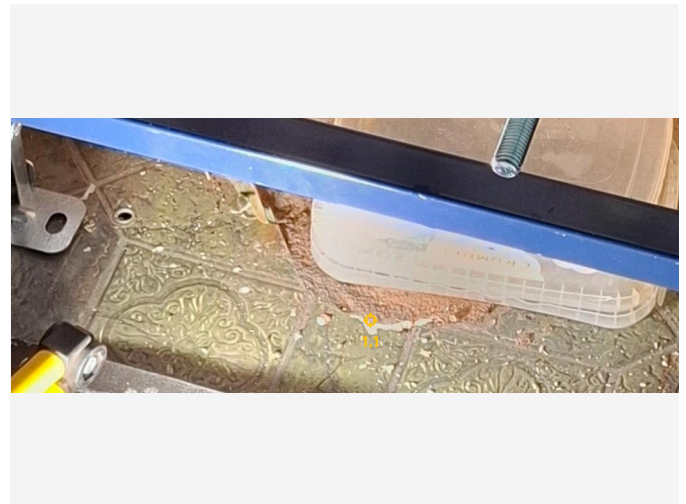
Het asbestmateriaal valt onder de mijlpaal van 2034.

- Hermetische zone (erkend asbestverwijderaar)
De vloerzeil scheurt bij het verwijderen.
Losgebonden asbest kan enkel in hermetische zone verwijderd worden.
Neem contact op met een erkend asbestverwijderaar.

Eindbeoordeling materiaalrisico	Laag materiaalrisico en/of verlaagde kans op vezelvrijgave
---------------------------------	--

Gebondenheid	Categorie 2: niet-hechtgebonden met matrix
Asbestsoort (vezeltype)	Alleen chrysotiel aanwezig
Asbestconcentratie	Hoog ($\geq 50\%$)
Afschermingsgraad van het gehele materiaal	Stootvaste afscherming of omkasting
Toestand van het materiaal	Matig beschadigd, matig verweerd

#	Type	Referentie	Resultaat
1.1	Puntmonster	M01	Chrysotiel

Beschrijving	Vloerzeil badkamer
Omgeving	Binnen
Primaire drager	Vloer
Asbestmateriaal	Prefab - afwerking - Vloerzeil
Bindmiddel van asbestmateriaal	Karton - papier - viltachtig
Gebondenheid op basis van bindmiddel	Niet-hechtgebonden
Hoeveelheid (oppervlakte - aantal)	<ul style="list-style-type: none">• 12,00 m² - 1 stuk
Totale oppervlakte	12,00 m ²
Eenvoudig bereikbaar	Ja
Bevestigingswijze	<ul style="list-style-type: none">• Verlijmd, ingegoten, versmeerd
Identificatiemethode	Een monstername door de asbestdeskundige met laboanalyse door een asbestlabo.
Destructieve handeling voor identificatie	Nee
Opmerking	Witte onderlaag groen vloerzeil onder het zwart / antraciet vloerzeil in de badkamer is asbesthoudend.

- Zorg voor een veilig beheer. Vermijd het beschadigen van het asbestmateriaal. Controleer de toestand jaarlijks op wijzigingen.
- Verwijder dit asbestmateriaal zo snel mogelijk. Volg de toestand goed op.

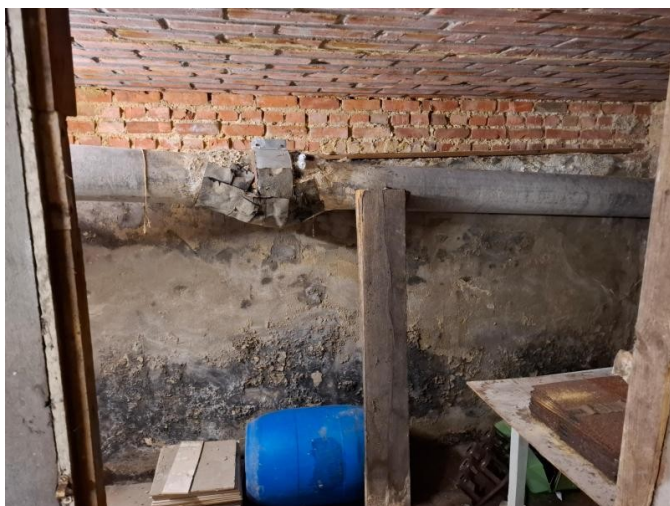
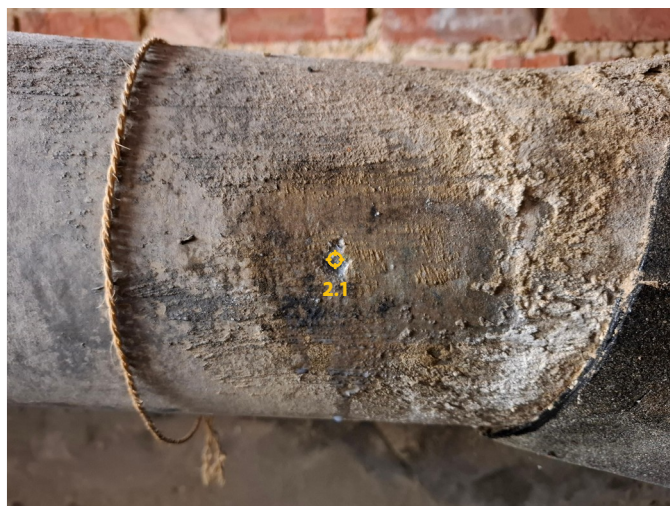
Het asbestmateriaal valt onder de mijlpaal van 2040.

- Eenvoudige handelingen: enkel door erkend asbestverwijderaar
Buis gaat door de muren en loopt mogelijk verder door in de volle grond.
Neem contact op met een erkend asbestverwijderaar voor het verwijderen van de buis.

Eindbeoordeling materiaalrisico	Verhoogd materiaalrisico en/of verhoogde kans op vezelvrijgave
---------------------------------	--

Gebondenheid	Categorie 1: hechtgebonden in oorsprong
Asbestsoort (vezeltype)	Crocidoliet aanwezig
Asbestconcentratie	Laag (< 50%)
Afschermingsgraad van het gehele materiaal	Geheel of deels vrij aan de binnenlucht, maar geen contact met binnenluchtstromen
Toestand van het materiaal	Licht beschadigd, licht verweerd. Intacte calciumsilicaatplaat of materiaal met categorie 3-gebondenheid

#	Type	Referentie	Resultaat
2.1	Puntmonster	M13	Crocidoliet, Chrysotiel

Beschrijving	Cementbuis kelder
Omgeving	Binnen
Primaire drager	Sanitaire infrastructuur en uitrusting (toe- en afvoer)
Asbestmateriaal	Buis, koker, leiding, pijp, doorvoer
Bindmiddel van asbestmateriaal	Cement
Gebondenheid op basis van bindmiddel	Hecht
Hoeveelheid (lengte - omtrek - dikte - aantal)	<ul style="list-style-type: none">• 4,00 m - 60,00 cm - 2,00 cm - 1 stuk
Totaal volume	0,048 m ³
Eenvoudig bereikbaar	Ja
Bevestigingswijze	<ul style="list-style-type: none">• Geklemd
Identificatiemethode	Een monstername door de asbestdeskundige met laboanalyse door een asbestlabo.
Destructieve handeling voor identificatie	Nee

- Zorg voor een veilig beheer. Vermijd het beschadigen van het asbestmateriaal. Controleer de toestand jaarlijks op wijzigingen.
- Verwijder dit asbestmateriaal zo snel mogelijk. Volg de toestand goed op.

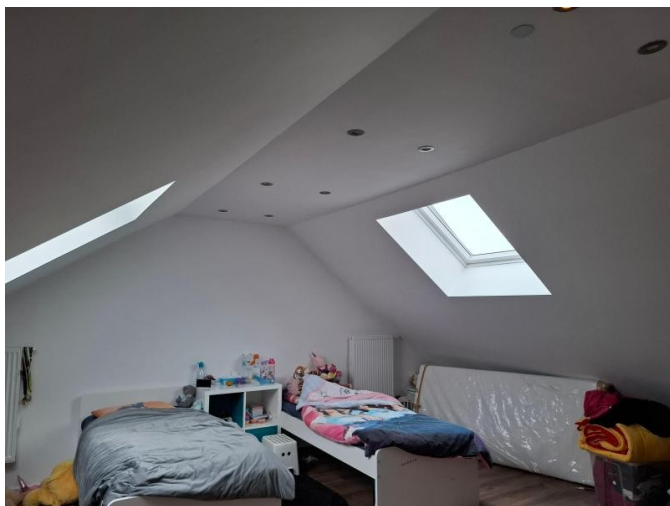
Situeringfoto

Uitgesloten van inspectie

Bouwjaar: 2019

Constructies gebouwd vanaf 2001 moeten niet onderzocht worden

Opmerking	Dak volledig vernieuwd in 2019
-----------	--------------------------------

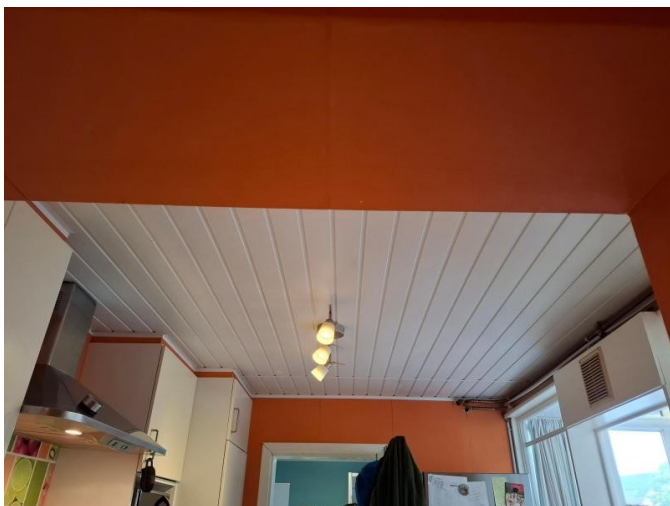
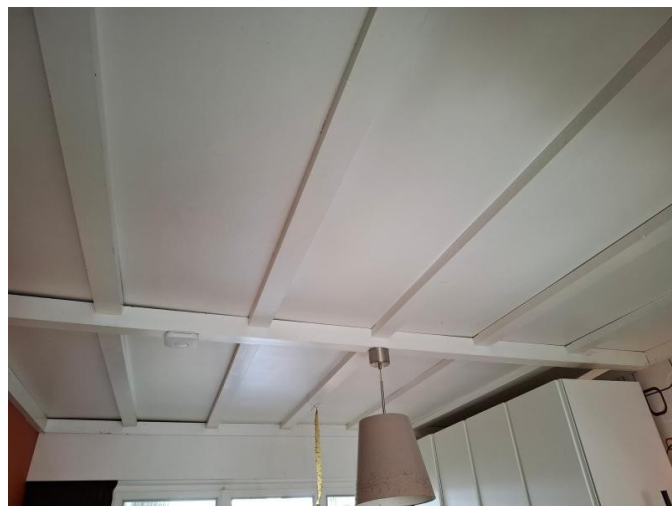
Achter het vals plafond kunnen mogelijk asbesthoudende toepassingen aanwezig zijn.

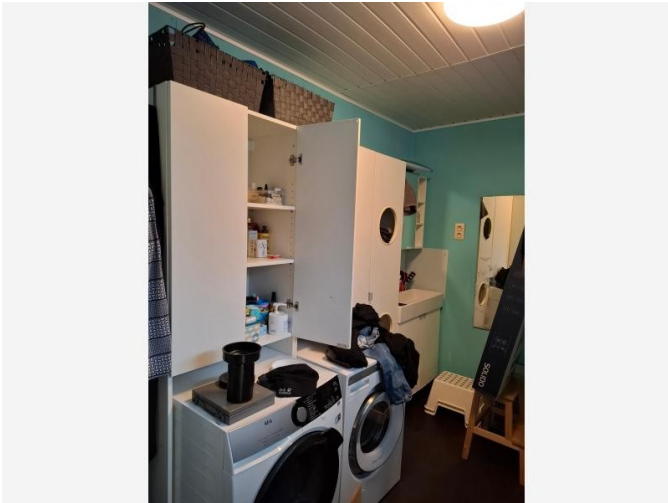
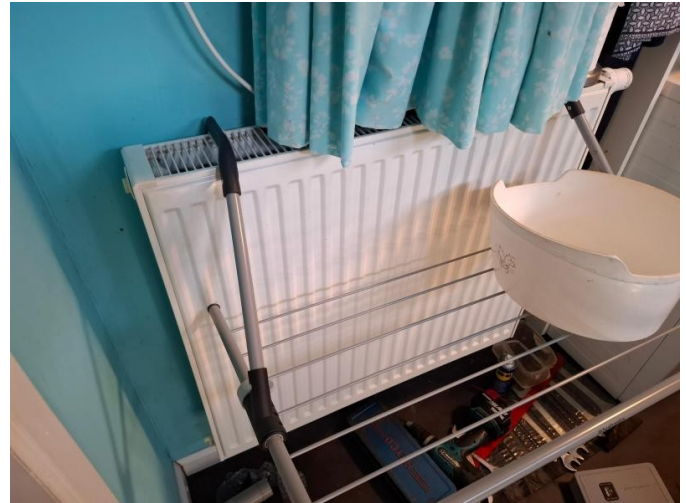
Achter de valse wanden kunnen mogelijk asbesthoudende toepassingen aanwezig zijn.
