Asbestinventarisatetest

Leuvensebaan 38, 2580 Putte

Attestnummer : 20260413-000201.000

Uitgegeven op : 13.04.2026

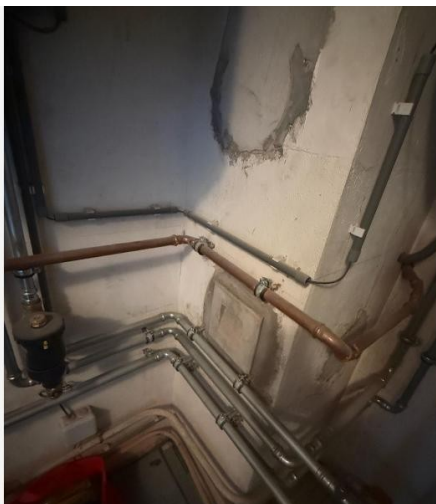
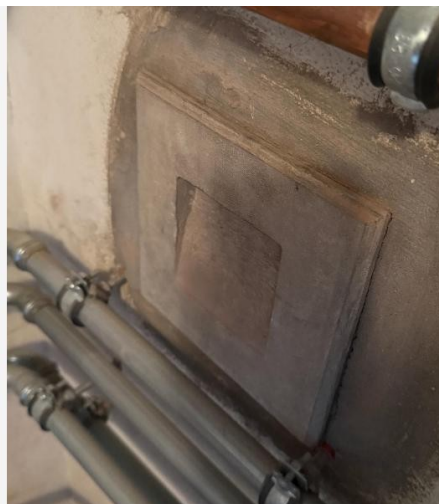
Het asbestmateriaal valt onder de mijlpaal van 2040.

Verwijderen

Eindbeoordeling materiaalrisico	Verhoogd materiaalrisico en/of verhoogde kans op vezelvrijgave
---------------------------------	--

Gebondenheid	Categorie 1: hechtgebonden in oorsprong
Asbestsoort (vezeltype)	Crocidoliet aanwezig
Asbestconcentratie	Laag (< 50%)
Afschermingsgraad van het gehele materiaal	Geheel of deels vrij aan de binnenlucht, maar geen contact met binnenluchtstromen
Toestand van het materiaal	Licht beschadigd, licht verweerd. Intacte calciumsilicaatplaat of materiaal met categorie 3-gebondenheid

Beschrijving	roetluik
Omgeving	Binnen
Primaire drager	HVAC infrastructuur en uitrusting
Asbestmateriaal	Brandwerende afsluiting (prefab geheel) - Luik
Bindmiddel van asbestmateriaal	Cement
Gebondenheid op basis van bindmiddel	Hecht
Hoeveelheid (gewicht - aantal)	<ul style="list-style-type: none">• 2,00 kg - 1 stuk
Totaal gewicht	2,00 kg
Eenvoudig bereikbaar	Ja
Bevestigingswijze	<ul style="list-style-type: none">• Geklemd
Identificatiemethode	<p>De asbestdeskundige beoordeelt het materiaal als asbestverdacht en dus asbesthoudend, en dit zonder monstername.</p> <p>Motivatie: De monstername brengt andere schade aan dan schade die inherent is aan de monstername.</p>
Destructieve handeling voor identificatie	Nee

- Zorg voor een veilig beheer. Vermijd het beschadigen van het asbestmateriaal. Controleer de toestand jaarlijks op wijzigingen.
- Verwijder dit asbestmateriaal zo snel mogelijk. Volg de toestand goed op.
- Voer bijkomende staalname(s) uit.

- Eenvoudige handelingen: mag via doe-het-zelf of door werknemer(s) met opleidingsattest eenvoudige handelingen
Deze toepassing kan door een aannemer die over een opleidingsattest eenvoudige handelingen beschikt of door een particulier (doe-het-zelf), verwijderd worden indien er geen verhoogd risico op vrijgave van asbestvezels (max. concentratie 0,01 vezels/cm³ - CODEX Art. VI.3-54) ontstaat en de toepassing voorafgaand en tijdens wordt gefixeerd/bevochtigd; de individuele elementen zonder machinale werktuigen en zonder breken of gooien een voor een losgemaakt worden; en ten slotte luchtdicht en dubbelverpakt (conform de richtlijnen van het recyclagepark) weggevoerd worden naar een erkend afvalpunt (recyclagepark).

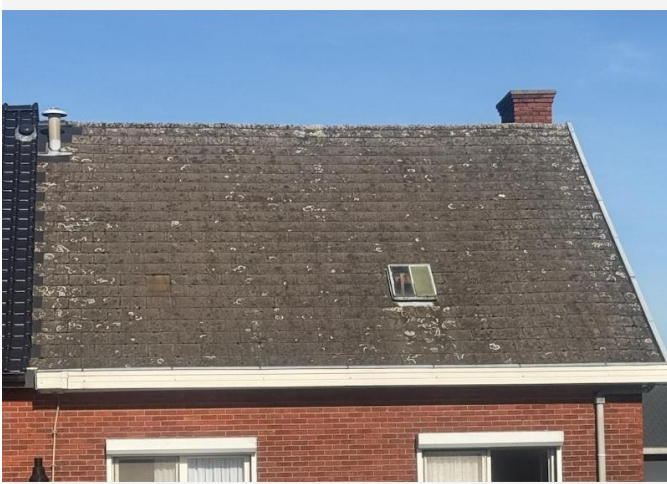
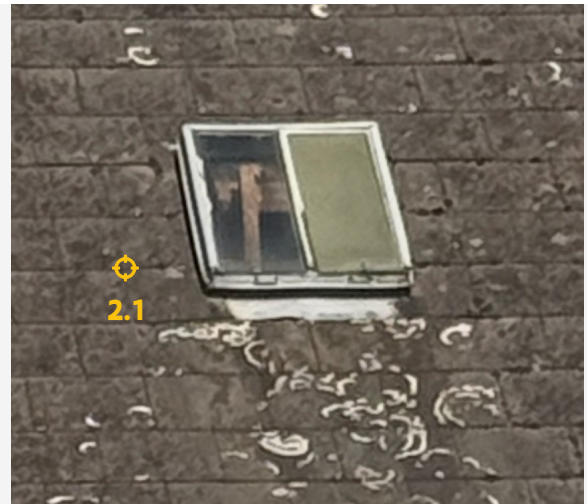
Het asbestmateriaal valt onder de mijlpaal van 2034.

Verwijderen

Eindbeoordeling materiaalrisico	Verhoogd materiaalrisico en/of verhoogde kans op vezelvrijgave
---------------------------------	--

Gebondenheid	Categorie 1: hechtgebonden in oorsprong
Asbestsoort (vezeltype)	Alleen chrysotiel aanwezig
Asbestconcentratie	Laag (< 50%)
Afschermingsgraad van het gehele materiaal	Geheel of deels vrij aan de buitenlucht, maar geen contact met binnenlucht
Toestand van het materiaal	Matig beschadigd, matig verweerd

#	Type	Referentie	Resultaat
2.1	Puntmonster	M04	Chrysotiel

Beschrijving	Dakleien
Omgeving	Buiten
Primaire drager	Schuin dak
Asbestmateriaal	Dak- en gevelbekleding - Lei, shingle
Bindmiddel van asbestmateriaal	Cement
Gebondenheid op basis van bindmiddel	Hecht
Hoeveelheid (oppervlakte - aantal)	<ul style="list-style-type: none">• 85,00 m² - 1 stuk
Totale oppervlakte	85,00 m ²
Eenvoudig bereikbaar	Ja
Bevestigingswijze	<ul style="list-style-type: none">• Genageld, geniet
Identificatiemethode	Een monstername door de asbestdeskundige met laboanalyse door een asbestlabo.
Destructieve handeling voor identificatie	Nee

- Zorg voor een veilig beheer. Vermijd het beschadigen van het asbestmateriaal. Controleer de toestand jaarlijks op wijzigingen.
- Verwijder dit asbestmateriaal zo snel mogelijk. Volg de toestand goed op.

- Eenvoudige handelingen: mag via doe-het-zelf of door werknemer(s) met opleidingsattest eenvoudige handelingen
Deze toepassing kan door een aannemer die over een opleidingsattest eenvoudige handelingen beschikt of door een particulier (doe-het-zelf), verwijderd worden indien er geen verhoogd risico op vrijgave van asbestvezels (max. concentratie 0,01 vezels/cm³ - CODEX Art. VI.3-54) ontstaat en de toepassing voorafgaand en tijdens wordt gefixeerd/bevochtigd; de individuele elementen zonder machinale werktuigen en zonder breken of gooien een voor een losgemaakt worden; en ten slotte luchtdicht en dubbelverpakt (conform de richtlijnen van het recyclagepark) weggevoerd worden naar een erkend afvalpunt (recyclagepark).

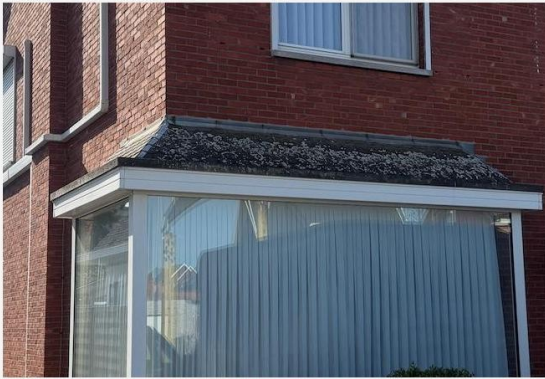
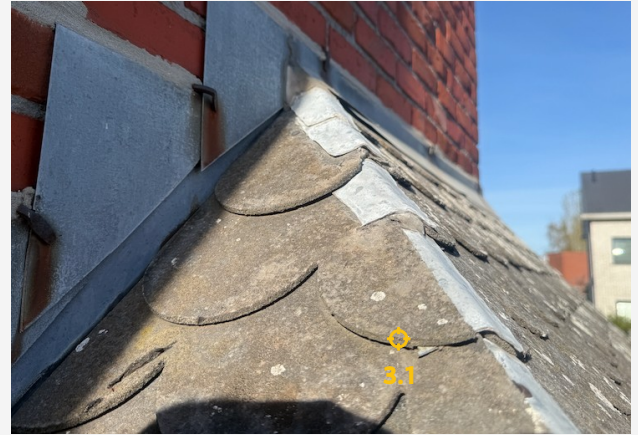
Het asbestmateriaal valt onder de mijlpaal van 2034.

Verwijderen

Eindbeoordeling materiaalrisico	Verhoogd materiaalrisico en/of verhoogde kans op vezelvrijgave
---------------------------------	--

Gebondenheid	Categorie 1: hechtgebonden in oorsprong
Asbestsoort (vezeltype)	Alleen chrysotiel aanwezig
Asbestconcentratie	Laag (< 50%)
Afschermingsgraad van het gehele materiaal	Geheel of deels vrij aan de buitenlucht, maar geen contact met binnenlucht
Toestand van het materiaal	Matig beschadigd, matig verweerd

#	Type	Referentie	Resultaat
3.1	Puntmonster	M05	Chrysotiel

Beschrijving	Leien erker voorgevel
Omgeving	Buiten
Primaire drager	Schuin dak
Asbestmateriaal	Dak- en gevelbekleding - Lei, shingle
Bindmiddel van asbestmateriaal	Cement
Gebondenheid op basis van bindmiddel	Hecht
Hoeveelheid (oppervlakte - aantal)	<ul style="list-style-type: none">• 3,50 m² - 1 stuk
Totale oppervlakte	3,50 m ²
Eenvoudig bereikbaar	Ja
Bevestigingswijze	<ul style="list-style-type: none">• Genageld, geniet
Identificatiemethode	Een monstername door de asbestdeskundige met laboanalyse door een asbestlabo.
Destructieve handeling voor identificatie	Nee

- Zorg voor een veilig beheer. Vermijd het beschadigen van het asbestmateriaal. Controleer de toestand jaarlijks op wijzigingen.
- Verwijder dit asbestmateriaal zo snel mogelijk. Volg de toestand goed op.

- Eenvoudige handelingen: mag via doe-het-zelf of door werknemer(s) met opleidingsattest eenvoudige handelingen
Deze toepassing kan door een aannemer die over een opleidingsattest eenvoudige handelingen beschikt of door een particulier (doe-het-zelf), verwijderd worden indien er geen verhoogd risico op vrijgave van asbestvezels (max. concentratie 0,01 vezels/cm³ - CODEX Art. VI.3-54) ontstaat en de toepassing voorafgaand en tijdens wordt gefixeerd/bevochtigd; de individuele elementen zonder machinale werktuigen en zonder breken of gooien een voor een losgemaakt worden; en ten slotte luchtdicht en dubbelverpakt (conform de richtlijnen van het recyclagepark) weggevoerd worden naar een erkend afvalpunt (recyclagepark).

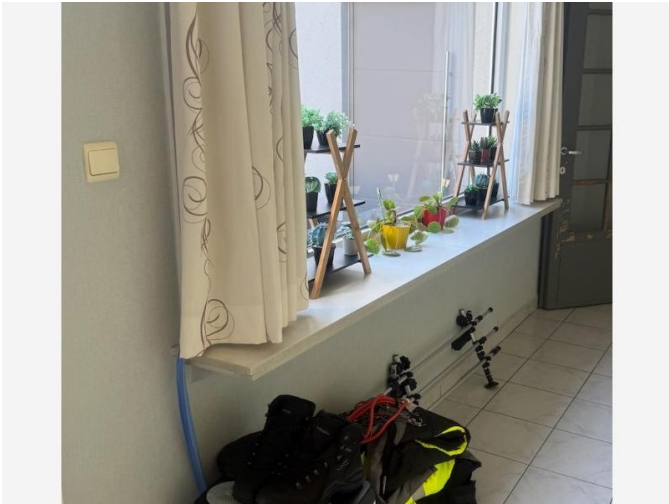
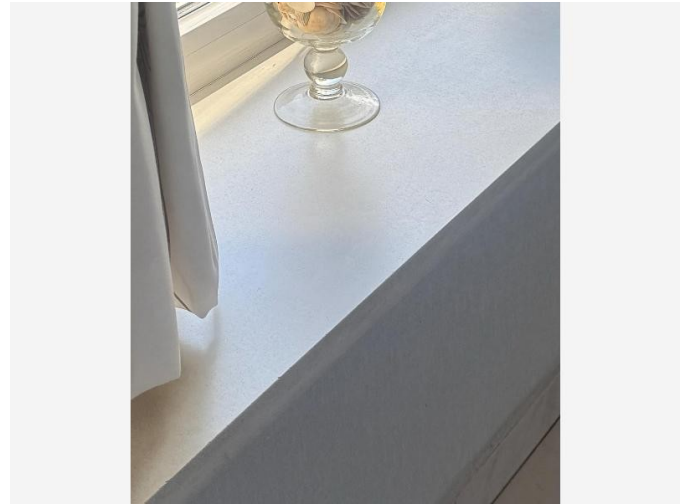
Het asbestmateriaal valt onder de mijlpaal van 2040.

Zorgvuldig beheren

Eindbeoordeling materiaalrisico	Laag materiaalrisico en/of verlaagde kans op vezelvrijgave
---------------------------------	--

Gebondenheid	Categorie 1: hechtgebonden in oorsprong
Asbestsoort (vezeltype)	Alleen chrysotiel aanwezig
Asbestconcentratie	Laag (< 50%)
Afschermingsgraad van het gehele materiaal	Geheel of deels vrij aan de binnenlucht, maar geen contact met binnenluchtstromen
Toestand van het materiaal	Licht beschadigd, licht verweerd. Intacte calciumsilicaatplaat of materiaal met categorie 3-gebondenheid

Beschrijving	vensterbank
Omgeving	Binnen
Primaire drager	Wandopening verticaal (raam, deur, ...)
Asbestmateriaal	Plaat, paneel, tablet - Type Massal
Bindmiddel van asbestmateriaal	Cement
Gebondenheid op basis van bindmiddel	Hecht
Hoeveelheid (oppervlakte - dikte - aantal)	<ul style="list-style-type: none">• 1,50 m² - 2,00 cm - 2 stuks
Totaal volume	0,06 m ³
Eenvoudig bereikbaar	Ja
Bevestigingswijze	<ul style="list-style-type: none">• Geklemd• Verlijmd, ingegoten, versmeerd
Identificatiemethode	<p>De asbestdeskundige beoordeelt het materiaal als asbestverdacht en dus asbesthoudend, en dit zonder monstername.</p> <p>Motivatie: De monstername brengt andere schade aan dan schade die inherent is aan de monstername.</p>
Destructieve handeling voor identificatie	Nee

- Zorg voor een veilig beheer. Vermijd het beschadigen van het asbestmateriaal. Controleer de toestand jaarlijks op wijzigingen.
- Voer bijkomende staalname(s) uit.

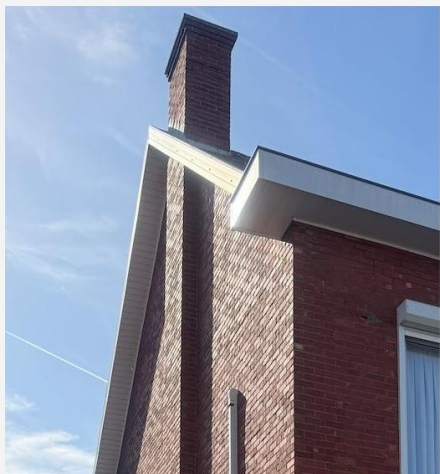
Tijdelijke beperking

Reden: Het te onderzoeken materiaal situeert zich hoger dan 3,50 m te rekenen vanaf een veilige ondergrond

Uitleg van de asbestdeskundige: visueel niet-asbestverdacht.

in de schoorsteen zouden mogelijks asbestverdachte toepassingen aanwezig kunnen zijn.

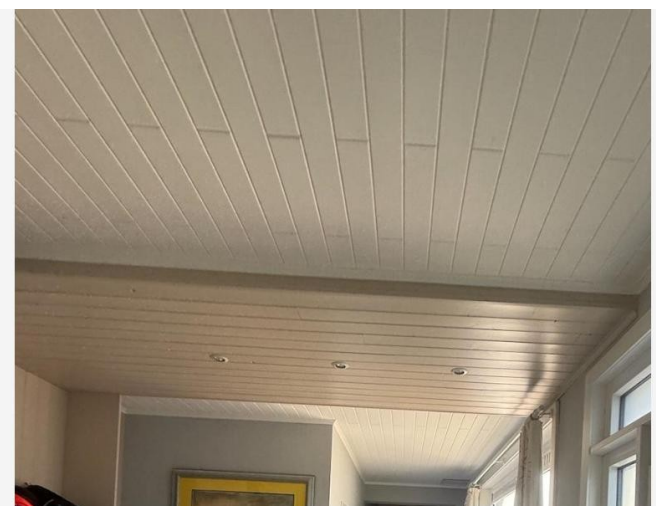
Achter het vals plafond zouden mogelijks asbestverdachte toepassingen aanwezig kunnen zijn.

Basis voor advies	Beoordeling op basis van expertise, zonder een vaststelling door de asbestdeskundige.
Primaire drager	Plafond

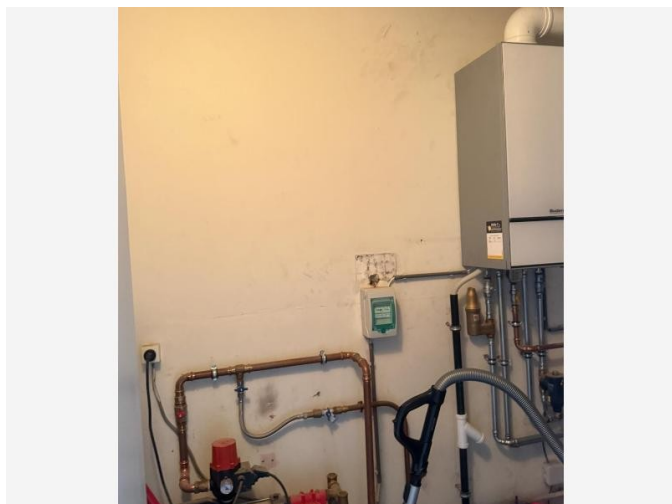
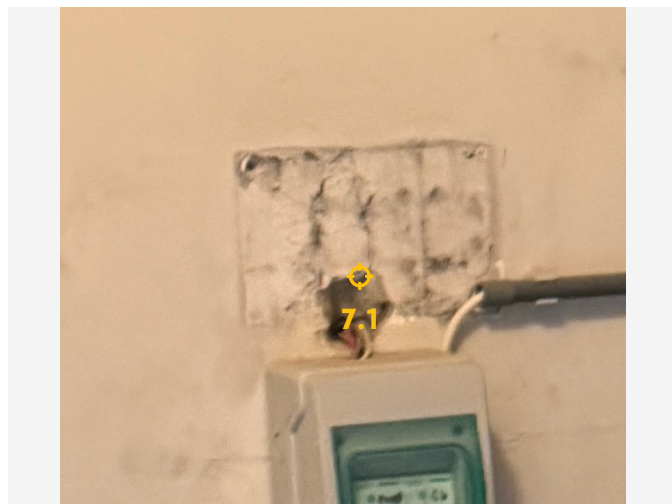
Geen asbest

#	Type	Referentie	Resultaat
7.1	Mengmonster	M01	Geen asbest

Beschrijving	Pleister muren
Omgeving	Binnen
Primaire drager	Binnenwand
Bindmiddel van materiaal	Gips - kalk
Gebondenheid op basis van bindmiddel	Niet-hechtgebonden
Hoeveelheid (oppervlakte - dikte - aantal)	• 250,00 m ² - 2,00 cm - 1 stuk
Totaal volume	5,00 m ³
Identificatiemethode	Een monstername door de asbestdeskundige met laboanalyse door een asbestlabo.
Destructieve handeling voor identificatie	Nee

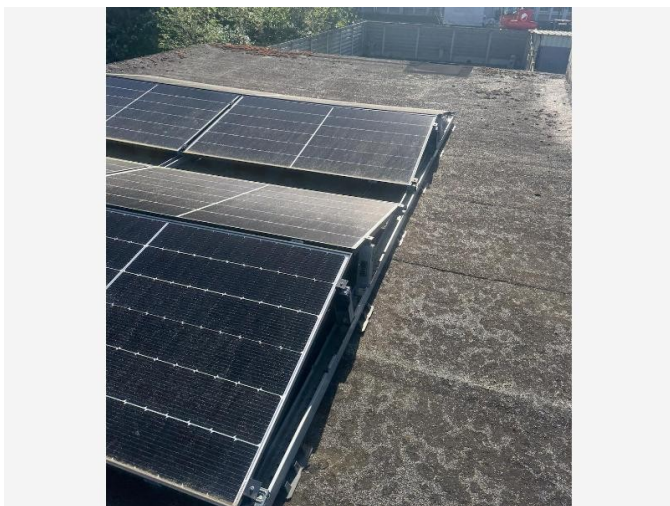
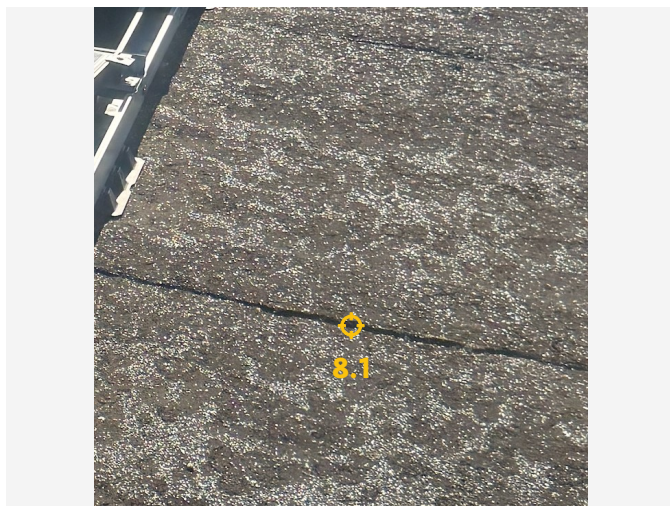
Fiche 8: roofing achter

Geen asbest

#	Type	Referentie	Resultaat
8.1	Puntmonster	M03	Geen asbest

Beschrijving	roofing achter
Omgeving	Buiten
Primaire drager	Plat dak
Bindmiddel van materiaal	Bitumen (roofing, teer, asfalt)
Gebondenheid op basis van bindmiddel	Hecht
Hoeveelheid (oppervlakte - aantal)	• 95,00 m ² - 1 stuk
Totale oppervlakte	95,00 m ²
Identificatiemethode	Een monstername door de asbestdeskundige met laboanalyse door een asbestlabo.
Destructieve handeling voor identificatie	Nee

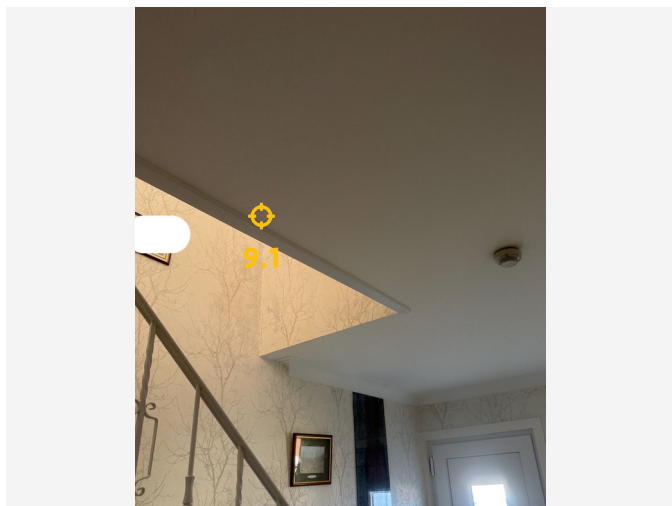
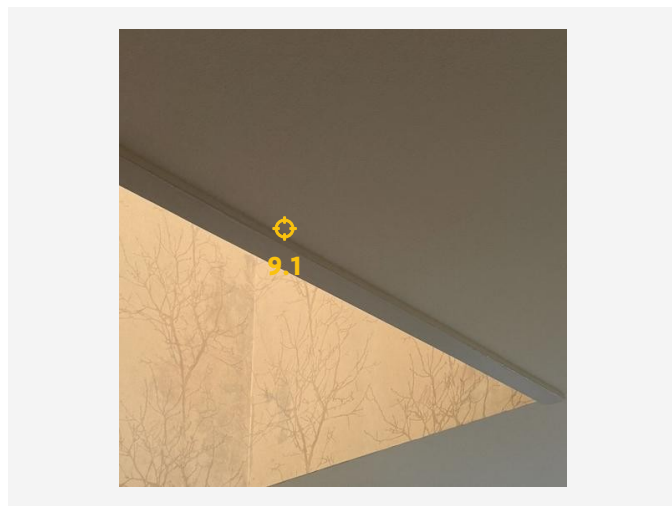
Fiche 9: Pleister plafond

Geen asbest

#	Type	Referentie	Resultaat
9.1	Mengmonster	M02	Geen asbest

Beschrijving	Pleister plafond
Omgeving	Binnen
Primaire drager	Plafond
Bindmiddel van materiaal	Gips - kalk
Gebondenheid op basis van bindmiddel	Niet-hechtgebonden
Hoeveelheid (oppervlakte - dikte - aantal)	• 100,00 m ² - 3,00 cm - 1 stuk
Totaal volume	3,00 m ³
Identificatiemethode	Een monstername door de asbestdeskundige met laboanalyse door een asbestlabo.
Destructieve handeling voor identificatie	Nee

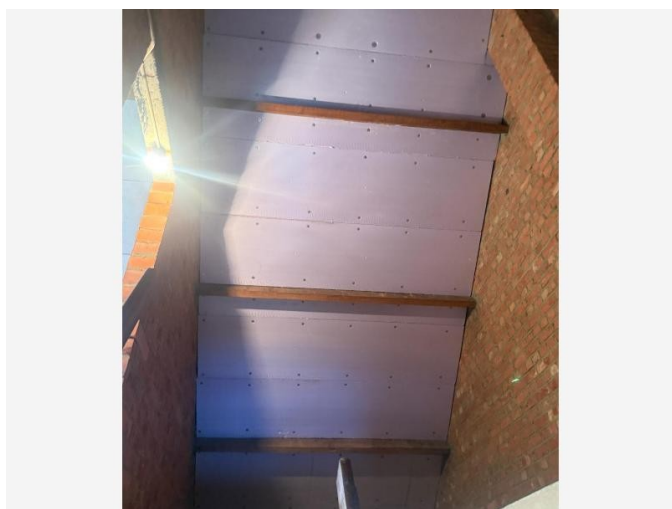
Beschrijving	Notitie	Terug te vinden op plannen
Fiche 16: onderdak	Tussen de gipskartonplaten en de asbesthoudende dakleien, zouden mogelijks nog tussenliggende asbestverdachte lagen aanwezig zijn.	Plan 1.5: Zolder
