Asbestinventarisatetest

Brouwerijstraat 1, 2235 Hulshout

Attestnummer : 20251215-000498.001

Uitgegeven op : 16.12.2025

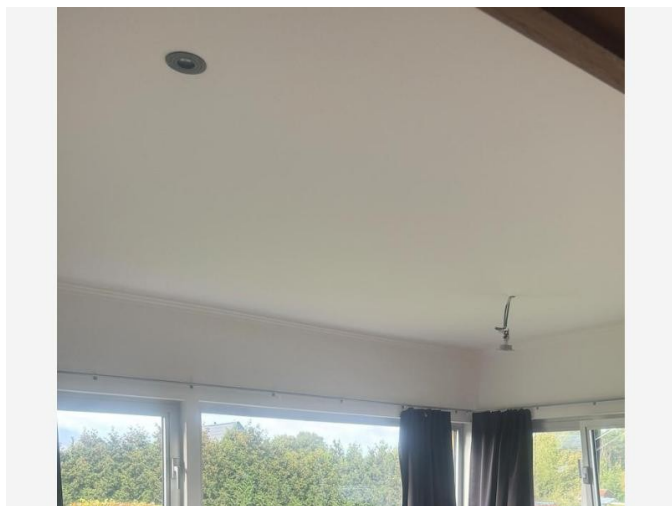
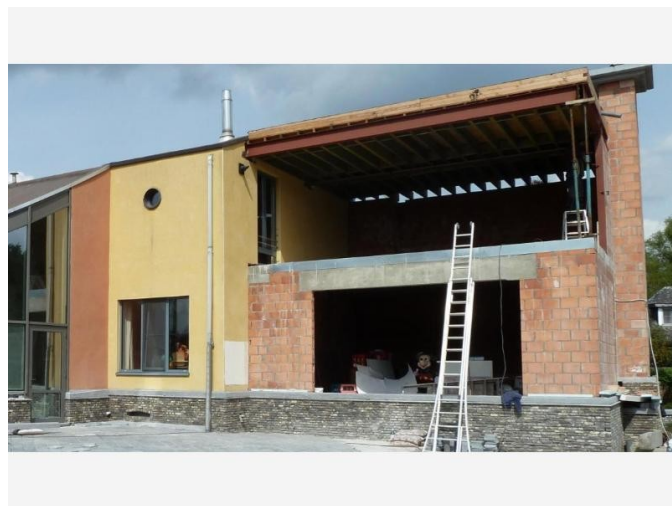
Geplaatst in 2007.

Basis voor advies	Beoordeling op basis van een bewijsdocument.
Primaire drager	Plafond

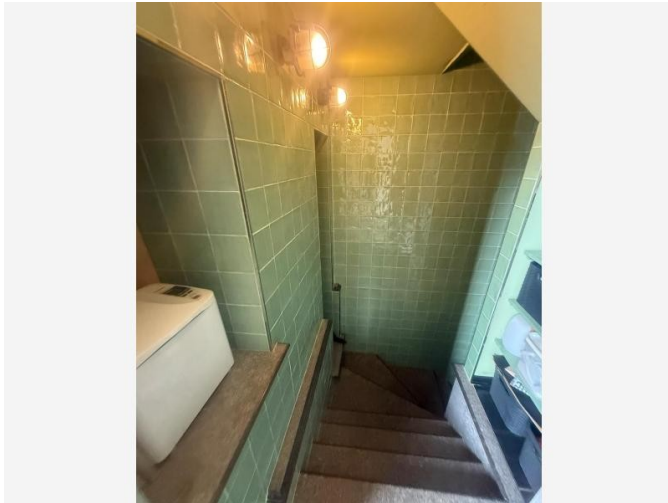
Geplaatst in 2014/2015

Basis voor advies	Beoordeling op basis van een bewijsdocument.
Primaire drager	Binnenwand
(Asbest)materiaal	In-situ afwerkingslagen - Lijmlaag
Bindmiddel	Lijm
Gebondenheid bindmiddel	Hecht

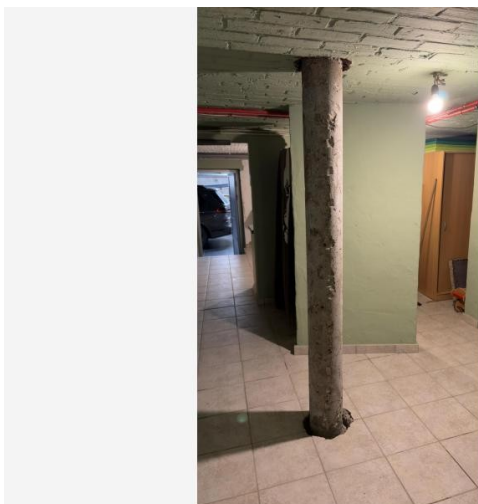
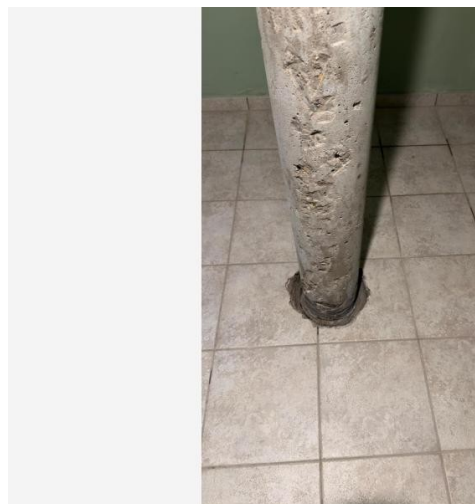
Asbesthoudende verloren bekisting werd op 12.12.2025 verwijderd.

Basis voor advies	De asbestdeskundige beoordeelt het materiaal als niet-asbestverdacht.
Primaire drager	Fundering-draagstructuur (horizontaal, verticaal)
(Asbest)materiaal	Verloren bekisting - Buis, koker
Bindmiddel	Cement
Gebondenheid bindmiddel	Hecht

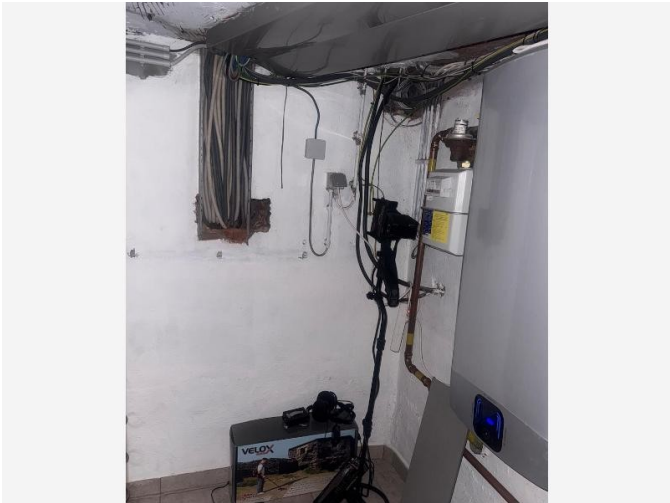
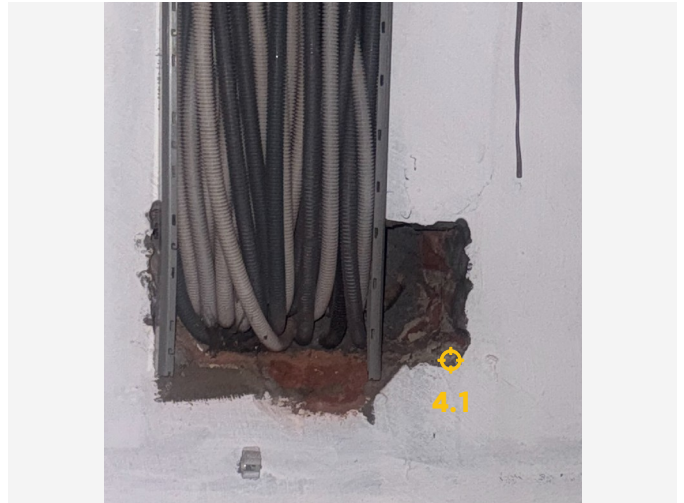
Fiche 4: smeerlaag kelder

Geen asbest

#	Type	Referentie	Resultaat
4.1	Mengmonster	M02	Geen asbest

Beschrijving	smeerlaag kelder
Omgeving	Binnen
Primaire drager	Binnenwand
Bindmiddel van materiaal	Cement
Gebondenheid op basis van bindmiddel	Hecht
Hoeveelheid (oppervlakte - dikte - aantal)	• 50,00 m ² - 2,00 cm - 1 stuk
Totaal volume	1,00 m ³
Identificatiemethode	Een monstername door de asbestdeskundige met laboanalyse door een asbestlabo.
Destructieve handeling voor identificatie	Nee

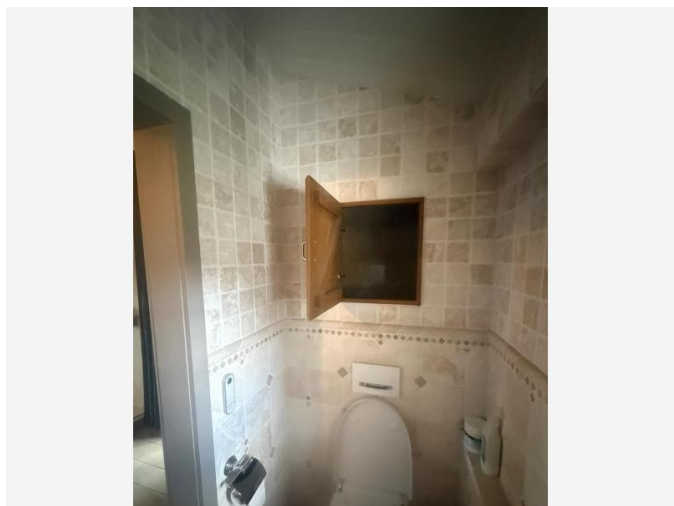
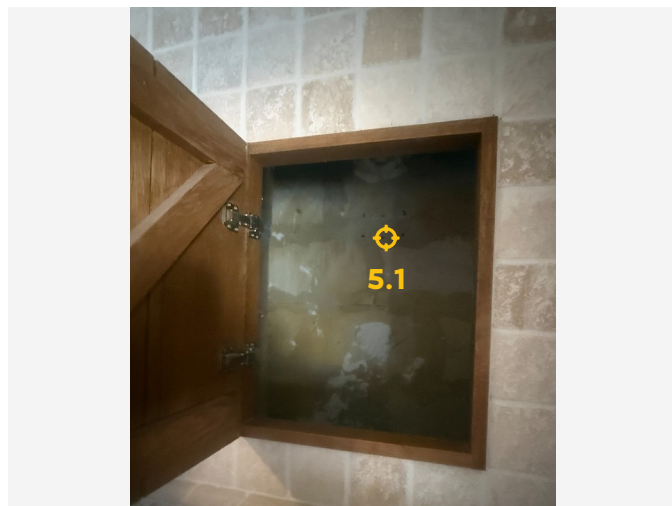
Geen asbest

#	Type	Referentie	Resultaat
5.1	Mengmonster	M01	Geen asbest

Beschrijving	pleister muren
Omgeving	Binnen
Primaire drager	Binnenwand
Bindmiddel van materiaal	Gips - kalk
Gebondenheid op basis van bindmiddel	Niet-hechtgebonden
Hoeveelheid (oppervlakte - dikte - aantal)	• 400,00 m ² - 2,00 cm - 1 stuk
Totaal volume	8,00 m ³
Identificatiemethode	Een monstername door de asbestdeskundige met laboanalyse door een asbestlabo.
Destructieve handeling voor identificatie	Nee
