Asbestinventarisatetest

Meester van der Borghstraat 122, 2580 Putte

Attestnummer : 20251029-000608.000

Uitgegeven op : 29.10.2025

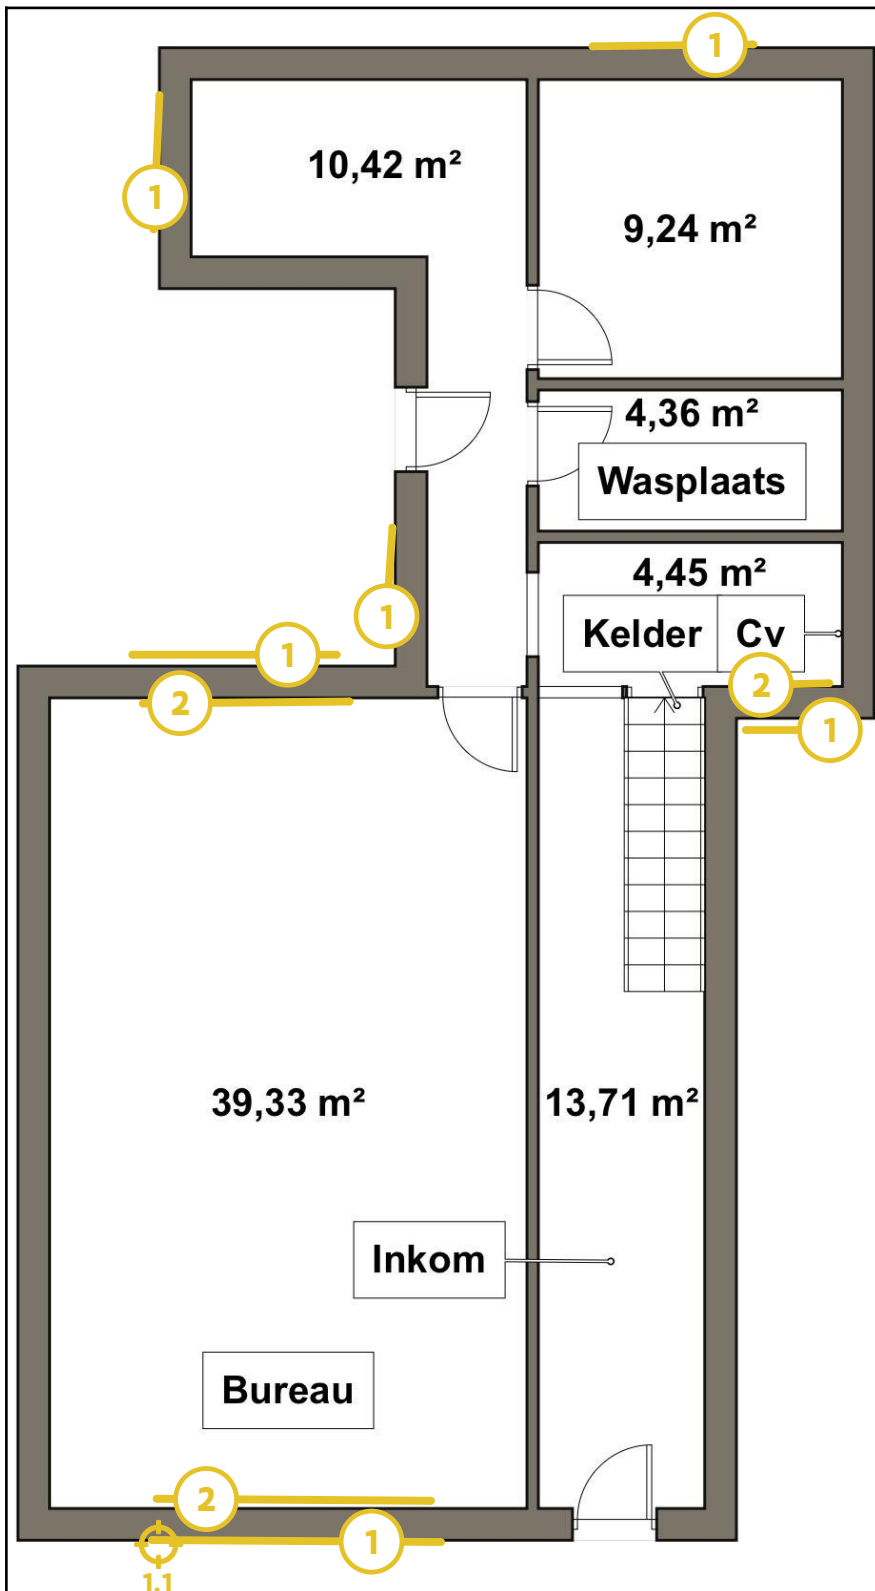
Plan 1.3: Gelijkvloers .2

1. Mastiek tussen raamkader en steen	Asbestmateriaal	Zorgvuldig beheren
1.1 Code: MM04	Puntmonster	-
2. Mastiek tussen raamkader en glas	Asbestmateriaal	Zorgvuldig beheren

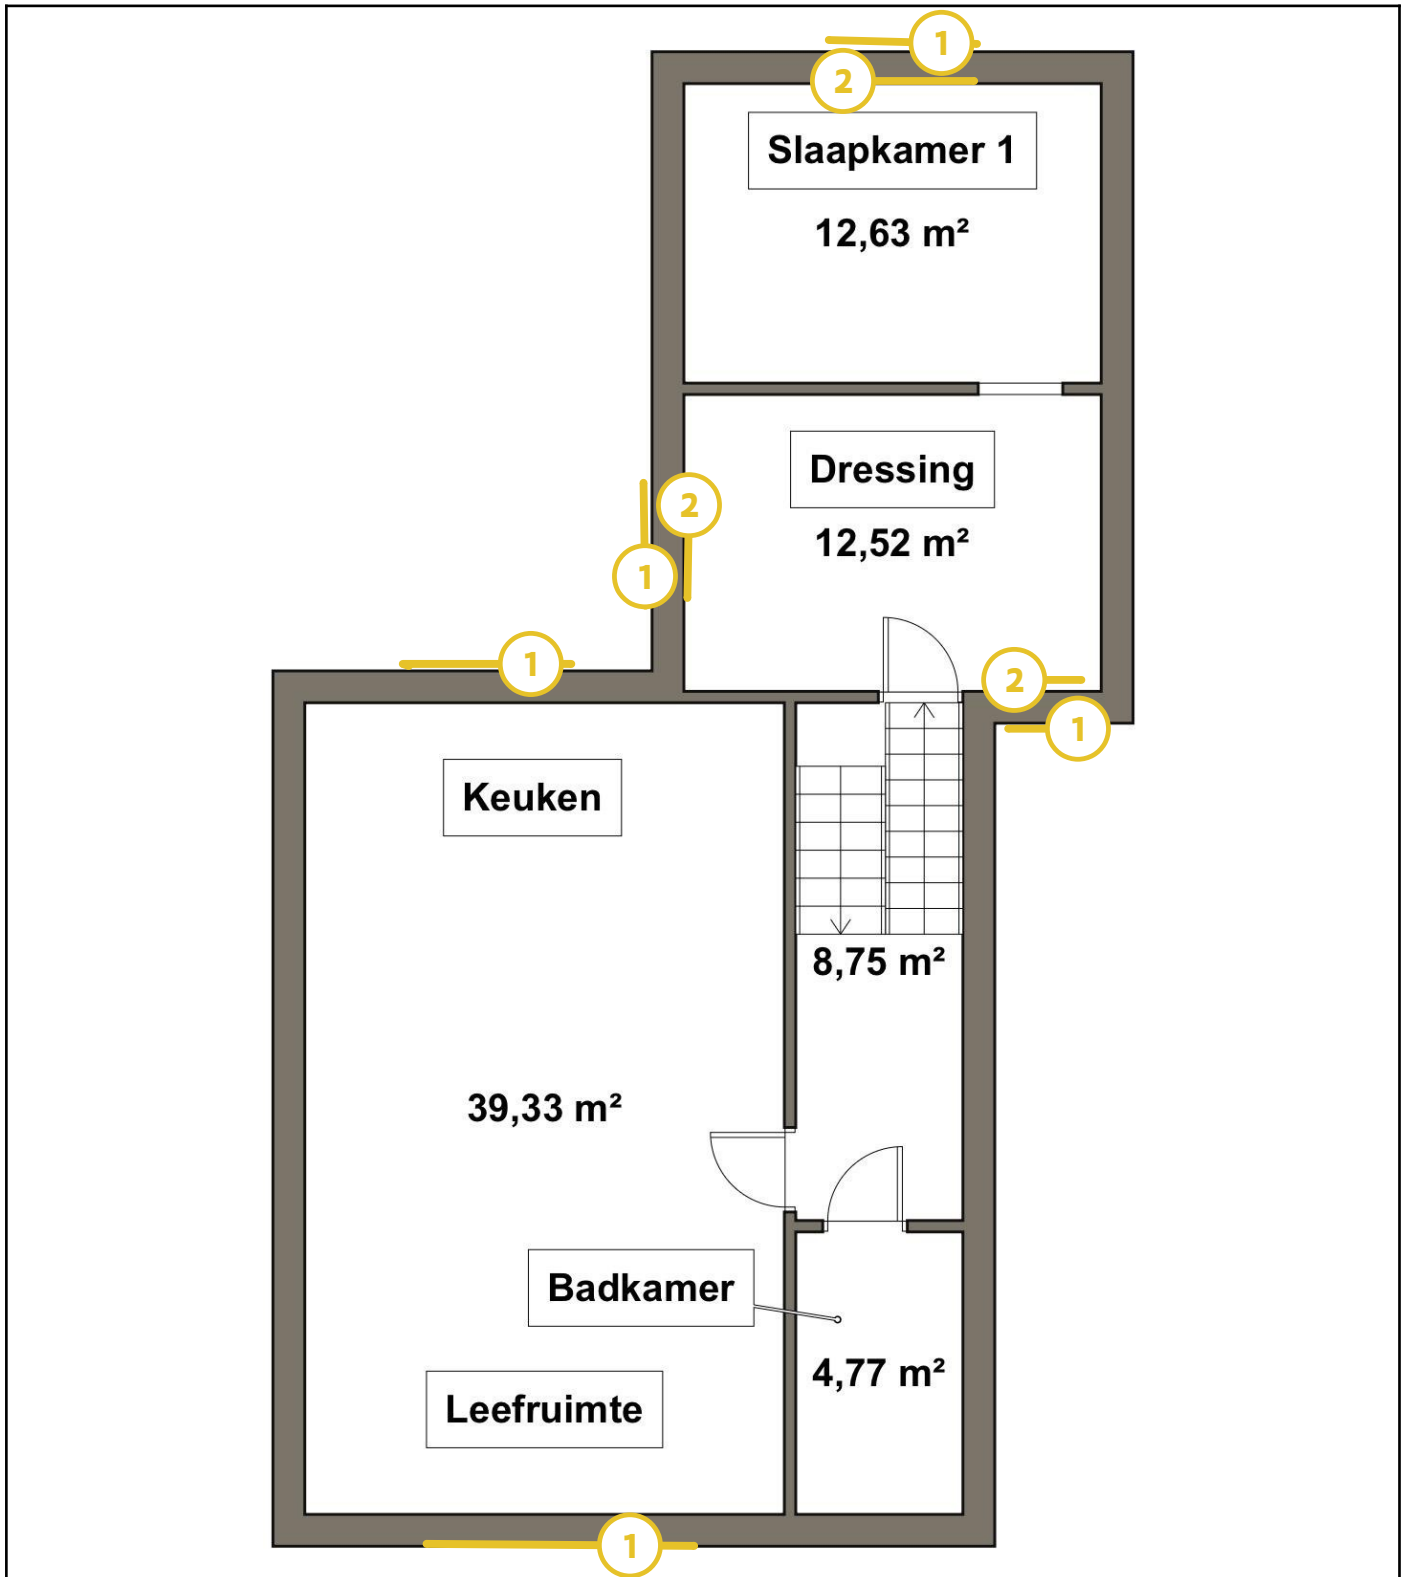
Plan 1.4: 1ste verdieping

1. Mastiek tussen raamkader en steen	Asbestmateriaal	Zorgvuldig beheren
2. Mastiek tussen raamkader en glas	Asbestmateriaal	Zorgvuldig beheren

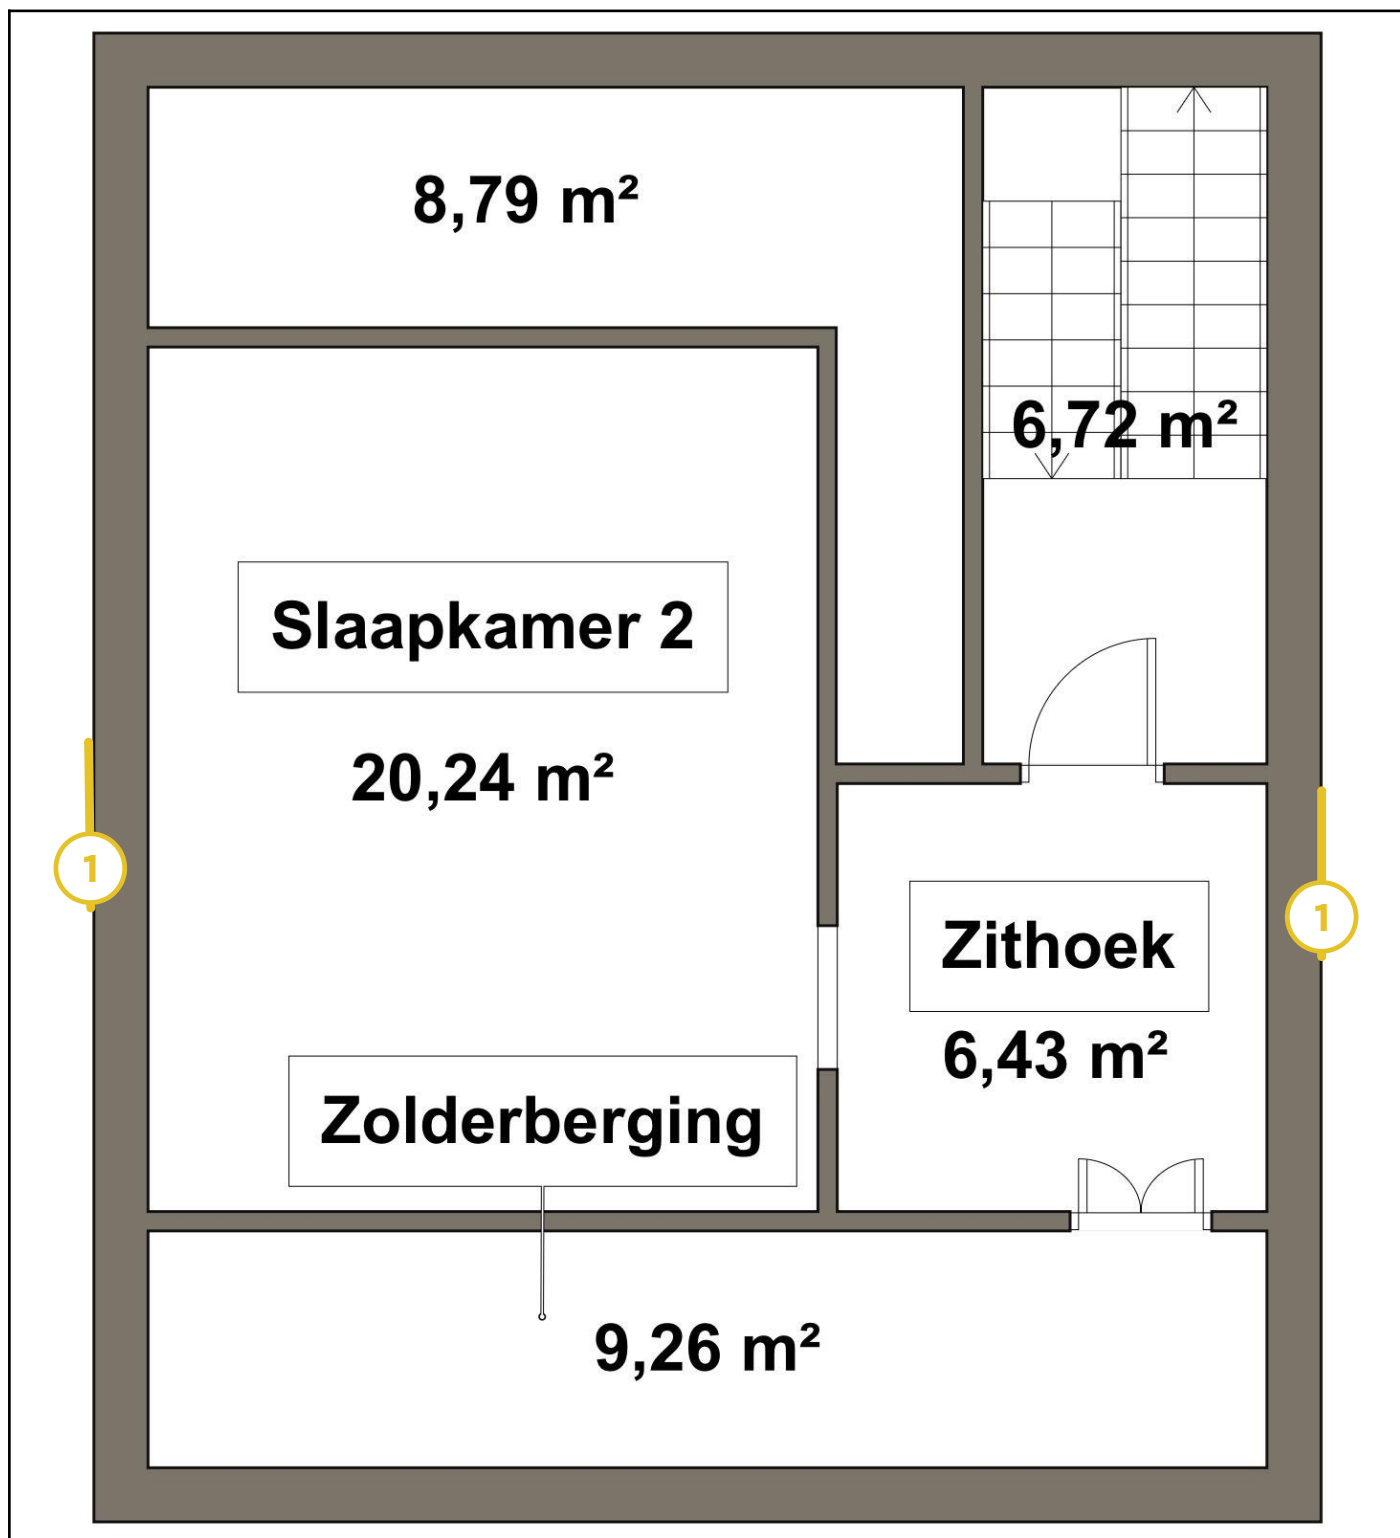
Plan 1.5: Zolder

Beschrijving	Type	Actie
1. Mastiek tussen raamkader en steen	Asbestmateriaal	Zorgvuldig beheren

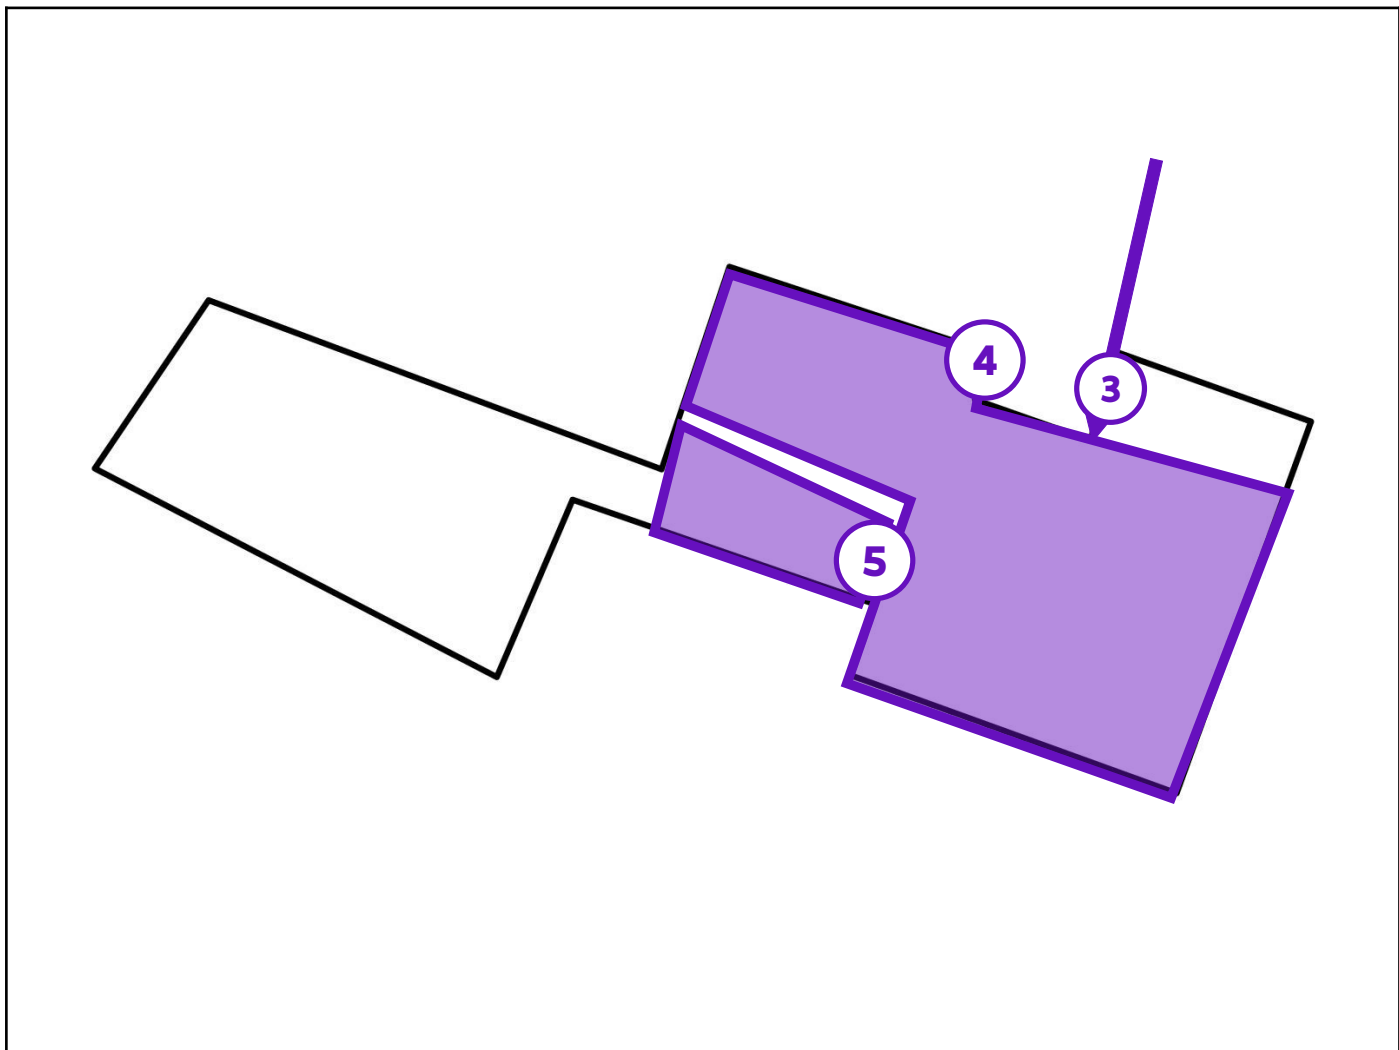
Plan 1.6: Hoofdgebouw plan

Beschrijving	Type	Actie
3. Inhoud steense schouw	Beperking	-
4. Overzetskak	Advies	-
5. Plat dak EPDM	Advies	-

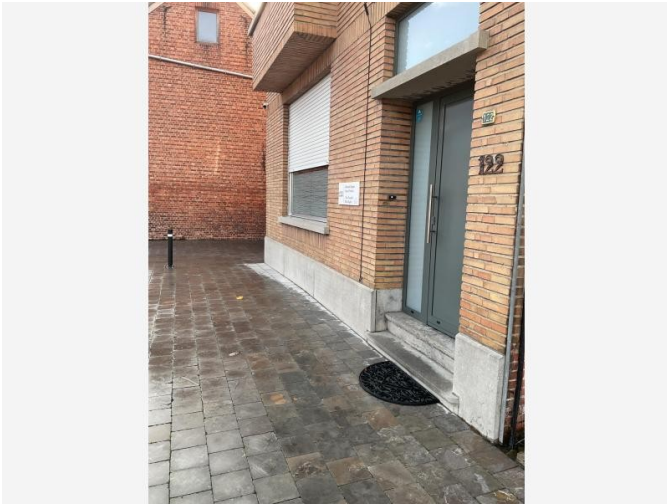
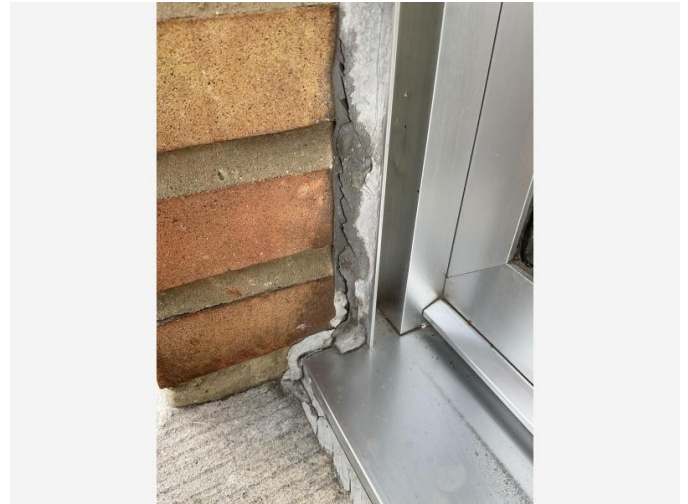
Eindbeoordeling materiaalrisico	Laag materiaalrisico en/of verlaagde kans op vezelvrijgave
---------------------------------	--

Gebondenheid	Categorie 1: hechtgebonden in oorsprong
Asbestsoort (vezeltype)	Alleen chrysotiel
Asbestconcentratie	Laag (< 50%)
Afschermingsgraad van het gehele materiaal	Geheel of deels vrij aan de buitenlucht
Toestand van het materiaal	Licht beschadigd, licht verweerd. Intact calciumsilicaatmateriaal of categorie III 'gebondenheid'

#	Type	Referentie	Resultaat
1.1	Puntmonster	MM04	Chrysotiel

Beschrijving	Mastiek tussen raamkader en steen
Omgeving	Buiten
Primaire drager	Wandopening verticaal (raam, deur, ...)
Asbestmateriaal	In-situ afwerkingslagen - Pasta, stopverf, voegsel, stopsel, vulsel, mastiek, kitten, ...
Bindmiddel van asbestmateriaal	Kitten, mastiek, pasta
Gebondenheid op basis van bindmiddel	Hecht
Hoeveelheid (gewicht - aantal)	<ul style="list-style-type: none">• 65,00 kg - 1 stuk
Totaal gewicht	65,00 kg
Eenvoudig bereikbaar	Ja
Bevestigingswijze	<ul style="list-style-type: none">• Verlijmd, ingegoten, versmeerd
Identificatiemethode	Vaststelling met monstername
Destructieve handeling voor identificatie	Nee

- Zorg voor een veilig beheer. Vermijd het beschadigen van het asbestmateriaal. Controleer de toestand jaarlijks op wijzigingen.
- Voer bijkomende staalname(s) uit.

- Eenvoudige handelingen: mag via doe-het-zelf of door werknemer(s) met opleidingsattest eenvoudige handelingen
Hechtgebonden asbesttoepassing in open lucht. Mastiek heeft van nature een lage kans op vezelemissie. Idealiter wordt deze bevochtigd bij het uitnemen van de oude ramen en tijdens de werken apart gesorteerd als asbesthoudend afval.

Ook bij behoud van de ramen is het mogelijk deze mastiek, onder bevochtiging, uit te krabben en te vervangen door moderne siliconen.

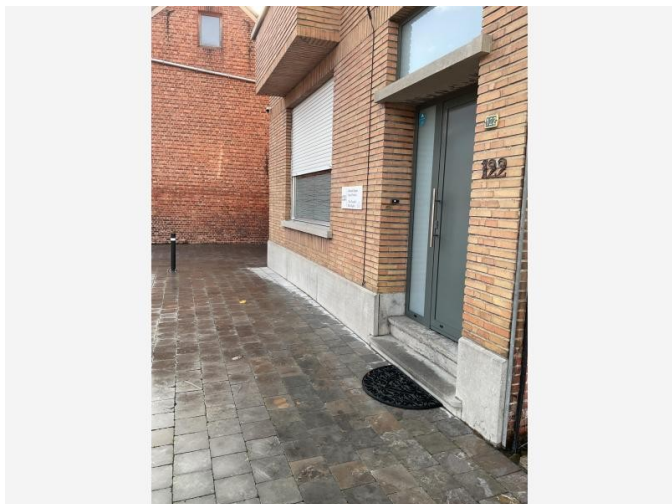
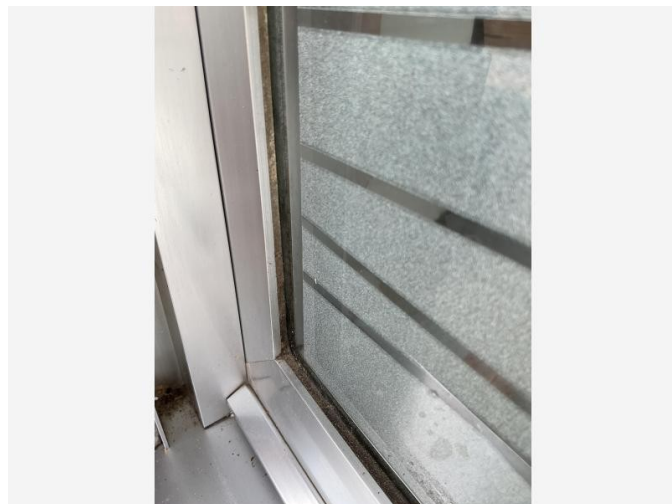
Eindbeoordeling materiaalrisico	Laag materiaalrisico en/of verlaagde kans op vezelvrijgave
---------------------------------	--

Gebondenheid	Categorie 1: hechtgebonden in oorsprong
Asbestsoort (vezeltype)	Amfibool aanwezig, uitgezonderd crocidoliet
Asbestconcentratie	Laag (< 50%)
Afschermingsgraad van het gehele materiaal	Geheel of deels (ook) vrij aan de binnenlucht
Toestand van het materiaal	Licht beschadigd, licht verweerd. Intact calciumsilicaatmateriaal of categorie III 'gebondenheid'

Beschrijving	Mastiek tussen raamkader en glas
Omgeving	Grenst aan binnen- en buitenlucht
Primaire drager	Wandopening verticaal (raam, deur, ...)
Asbestmateriaal	In-situ afwerkingslagen - Pasta, stopverf, voegsel, stopsel, vulsel, mastiek, kitten, ...
Bindmiddel van asbestmateriaal	Kitten, mastiek, pasta
Gebondenheid op basis van bindmiddel	Hecht
Hoeveelheid (gewicht - aantal)	<ul style="list-style-type: none">• 30,00 kg - 1 stuk
Totaal gewicht	30,00 kg
Eenvoudig bereikbaar	Ja
Bevestigingswijze	<ul style="list-style-type: none">• Verlijmd, ingegoten, versmeerd
Identificatiemethode	Vaststelling zonder monstername
Destructieve handeling voor identificatie	Nee

- Zorg voor een veilig beheer. Vermijd het beschadigen van het asbestmateriaal. Controleer de toestand jaarlijks op wijzigingen.
- Voer bijkomende staalname(s) uit.

- Eenvoudige handelingen: mag via doe-het-zelf of door werknemer(s) met opleidingsattest eenvoudige handelingen
Hechtgebonden asbesttoepassing dewelke van nature een lage kans heeft op vezelemissie bij manipulatie. De aan te raden verwijderingsmethode is om de werken uit te voeren bij het vervangen van de ramen. Hierna kunnen de raamprofielen worden verwijderd van de glaspakketten (onder bevochtiging) en kan de mastiek apart worden gesorteerd en afgevoerd als asbesthoudend afval.

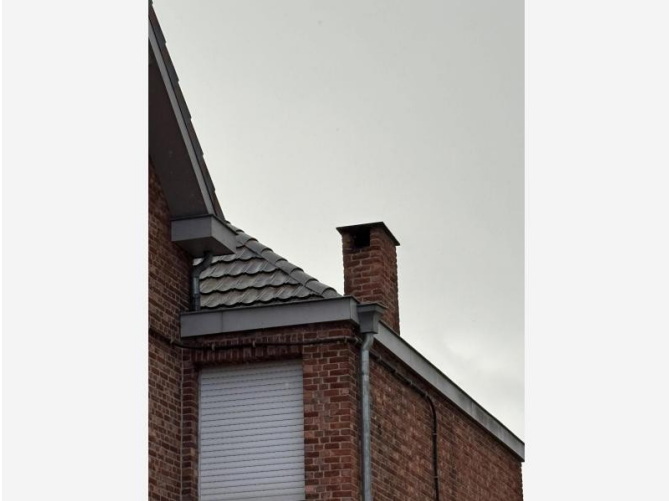
Situeringfoto

Tijdelijke beperking

Reden: Het te onderzoeken materiaal situeert zich hoger dan 3,50 m te rekenen vanaf een veilige ondergrond

Uitleg van de asbestdeskundige: De inhoud van dit steense schouwwerk kan bij niet-destructief onderzoek niet worden waargenomen. Als bij afbraak van de schouw onverwacht of asbestverdacht materiaal tevoorschijn komt is het aangeraden een asbestdeskundige of -verwijderaar te raadplegen.

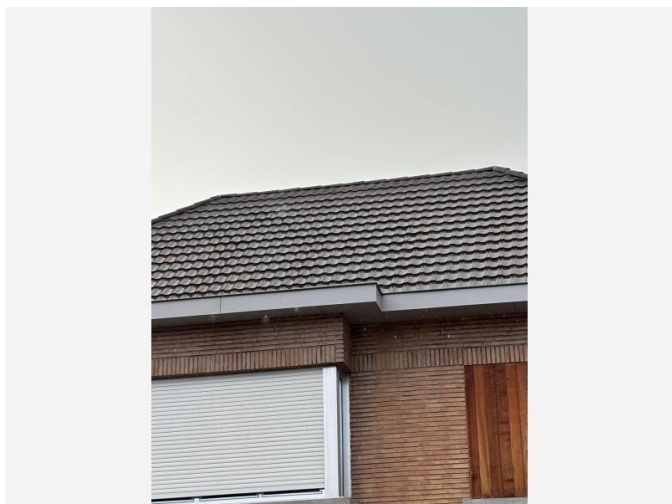
Het betreft een overzetsdak dat langs de binnenzijde volledig werd afgewerkt. De kans is zeer groot dat hier nog een oude dakbedekking met asbestverdachte dakleien of roofing onder ligt. Houdt hier rekening mee bij eventuele dakrenovatie.

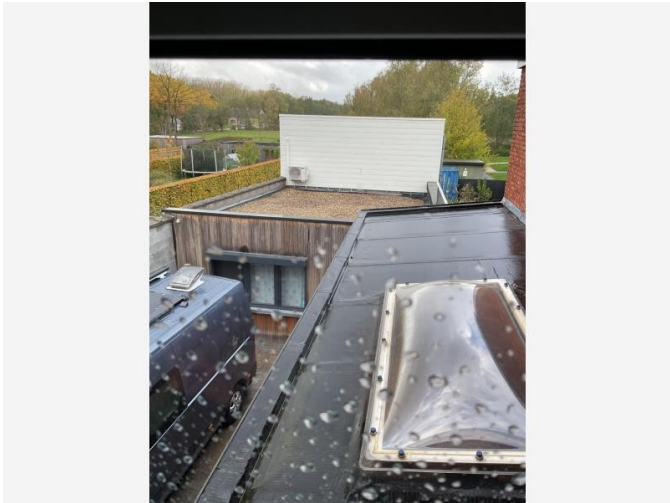
EPDM is nooit asbestverdacht.

Tijdens het plaatsbezoek kon niet worden vastgesteld of er nog asbestverdachte roofing onder deze EPDM aanwezig is.

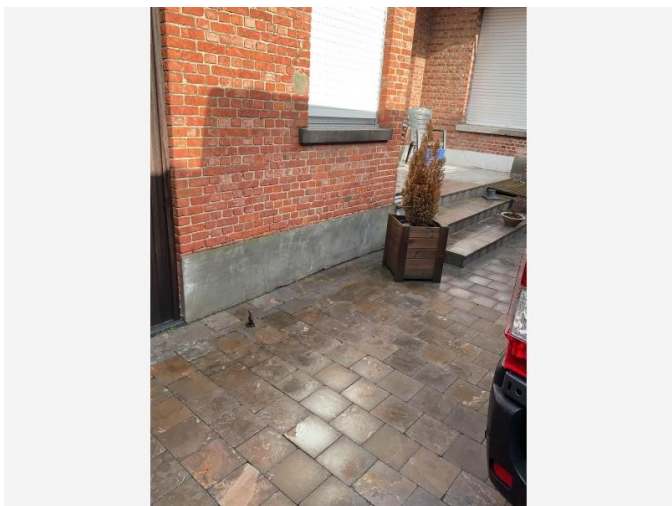
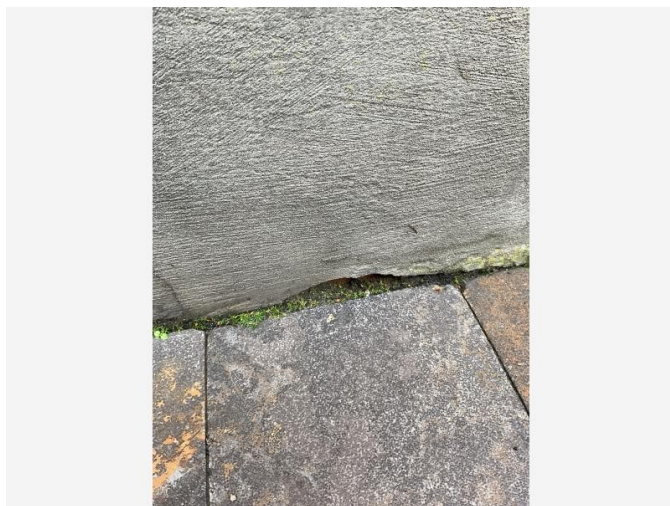
Fiche 6: Cementering buitengevel

Geen asbest

#	Type	Referentie	Resultaat
6.1	Mengmonster	MM03	Geen asbest

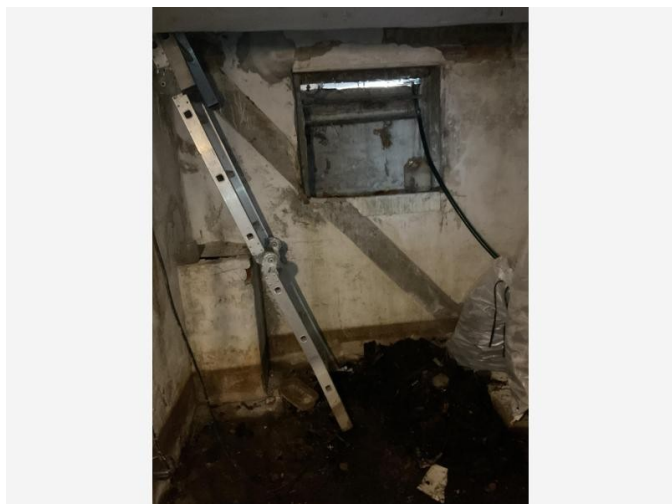
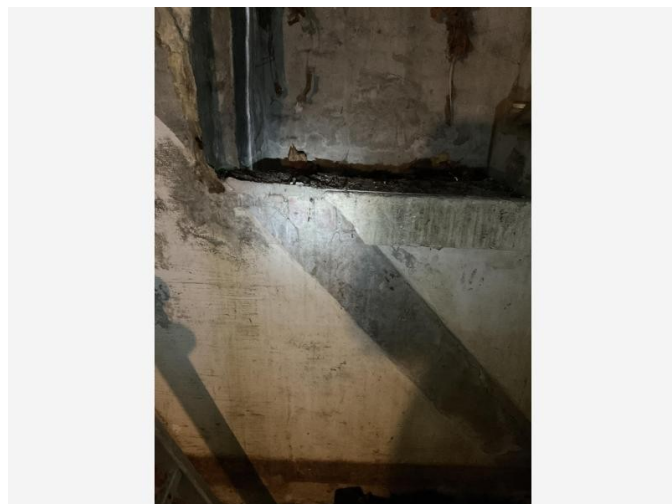
Geen asbest

#	Type	Referentie	Resultaat
7.1	Mengmonster	MM02	Geen asbest

Beschrijving	Cementering keldermuren
Omgeving	Binnen
Primaire drager	Binnenwand
Bindmiddel van materiaal	Cement
Gebondenheid op basis van bindmiddel	Hecht
Hoeveelheid (gewicht - aantal)	<ul style="list-style-type: none">• 250,00 kg - 1 stuk
Totaal gewicht	250,00 kg
Identificatiemethode	Vaststelling met monsternamen
Destructieve handeling voor identificatie	Nee

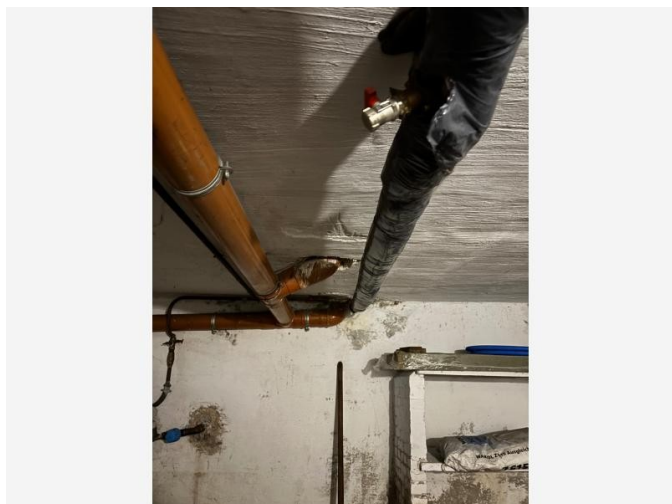
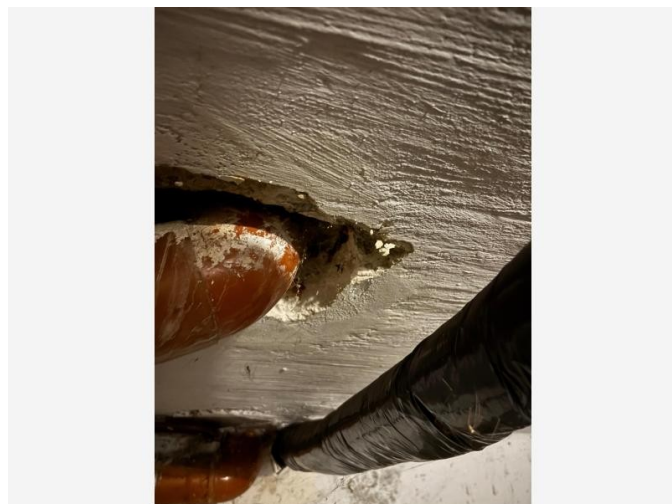
Geen asbest

#	Type	Referentie	Resultaat
8.1	Mengmonster	MM05	Geen asbest

Beschrijving	Pleisterwerk plafonds kelder
Omgeving	Binnen
Primaire drager	Plafond
Bindmiddel van materiaal	Gips - kalk
Gebondenheid op basis van bindmiddel	Niet-hechtgebonden
Hoeveelheid (oppervlakte - dikte - aantal)	• 18,50 m ² - 1,00 cm - 1 stuk
Totaal volume	0,185 m ³
Identificatiemethode	Vaststelling met monsternamen
Destructieve handeling voor identificatie	Nee

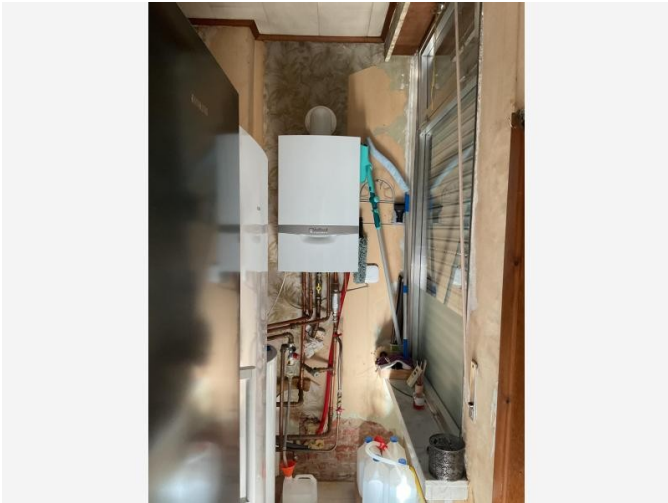
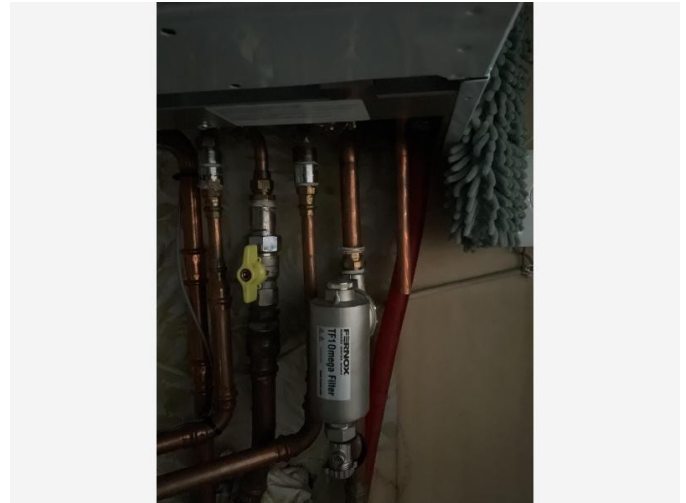
Geen asbest

#	Type	Referentie	Resultaat
9.1	Mengmonster	MM01	Geen asbest

Beschrijving	Pleisterwerk muren
Omgeving	Binnen
Primaire drager	Binnenwand
Bindmiddel van materiaal	Gips - kalk
Gebondenheid op basis van bindmiddel	Niet-hechtgebonden
Hoeveelheid (oppervlakte - dikte - aantal)	• 76,00 m ² - 1,00 cm - 1 stuk
Totaal volume	0,76 m ³
Identificatiemethode	Vaststelling met monstername
Destructieve handeling voor identificatie	Nee
