# Asbestinventarisatetest

Cyriel Buyssestraat 34/001, 2020 Antwerpen

Attestnummer : 20260422-000368.000

Uitgegeven op : 22.04.2026

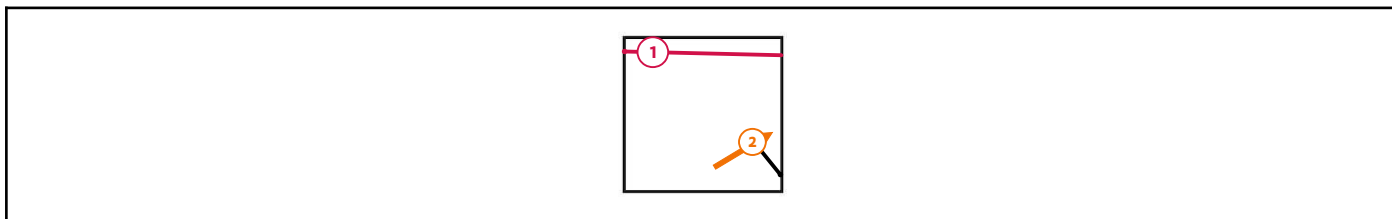
## Plan 1.2: kelder

Beschrijving	Type	Actie
1. Leidingisolatie (gips)	Asbestmateriaal	Dringend verwijderen
2. Bakeliet schakelaars/stopcontacten	Asbestmateriaal	Verwijderen

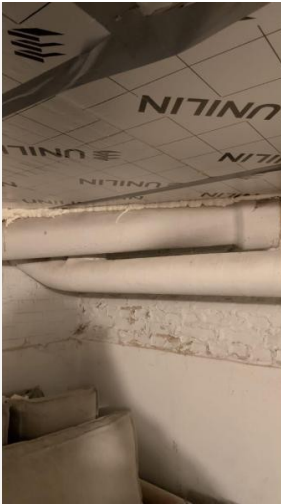
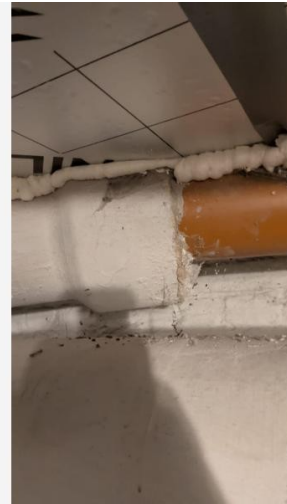
Het asbestmateriaal valt onder de mijlpaal van 2034.

**Dringend verwijderen**

Eindbeoordeling materiaalrisico	Hoog materiaalrisico en/of hoge kans op vezelvrijgave
---------------------------------	---

Gebondenheid	Categorie 2: niet-hechtgebonden met matrix
Asbestsoort (vezeltype)	Crocidoliet aanwezig
Asbestconcentratie	Hoog ( $\geq 50\%$ )
Afschermingsgraad van het gehele materiaal	Geheel of deels vrij aan de binnenlucht, maar geen contact met binnenluchtstromen
Toestand van het materiaal	Matig beschadigd, matig verweerd

Beschrijving	Leidingisolatie (gips)
Omgeving	Binnen
Primaire drager	HVAC infrastructuur en uitrusting
Asbestmateriaal	In-situ afwerkingslagen - Thermische isolatie
Bindmiddel van asbestmateriaal	Gips - kalk
Gebondenheid op basis van bindmiddel	Niet-hechtgebonden
Hoeveelheid (lengte - omtrek - dikte - aantal)	<ul style="list-style-type: none"> <li>• 15,00 m - 50,00 cm - 3,00 cm - 1 stuk</li> </ul>
Totaal volume	0,225 m <sup>3</sup>
Eenvoudig bereikbaar	Ja
Bevestigingswijze	<ul style="list-style-type: none"> <li>• Verlijmd, ingegoten, versmeerd</li> </ul>
Identificatiemethode	<p>De asbestdeskundige beoordeelt het materiaal als asbestverdacht en dus asbesthoudend, en dit zonder monstername.</p> <p>Motivatie: De materialen behoren niet toe aan de eigenaar voor wie de asbestdeskundige de asbestinventaris uitvoert.</p>
Destructieve handeling voor identificatie	Nee
Opmerking	De leidingisolatie bevindt zich in de kelder en loopt door de gemeenschappelijke delen van de kelder. De opgegeven hoeveelheid betreft een schatting en kan afwijken van de werkelijke situatie.

- Zorg voor een veilig beheer. Vermijd het beschadigen van het asbestmateriaal. Controleer de toestand jaarlijks op wijzigingen.
- Verwijder dit asbestmateriaal zo snel mogelijk. Volg de toestand goed op.
- Voer bijkomende staalname(s) uit.

- Hermetische zone (erkend asbestverwijderaars)  
Deze toepassing kan enkel door een erkende asbestverwijderaars via de methodiek van hermetische zone verwijderd worden omdat verwijdering via de methodiek van eenvoudige handelingen en/of couveusezakmethode niet mogelijk is; en er automatisch een verhoogd risico op vrijgave van asbestvezels (max. concentratie 0,01 vezels/cm - CODEX Art. VI.3-54) ontstaat. (Bron: CODEX - Art. VI.3-61.- par 1.)

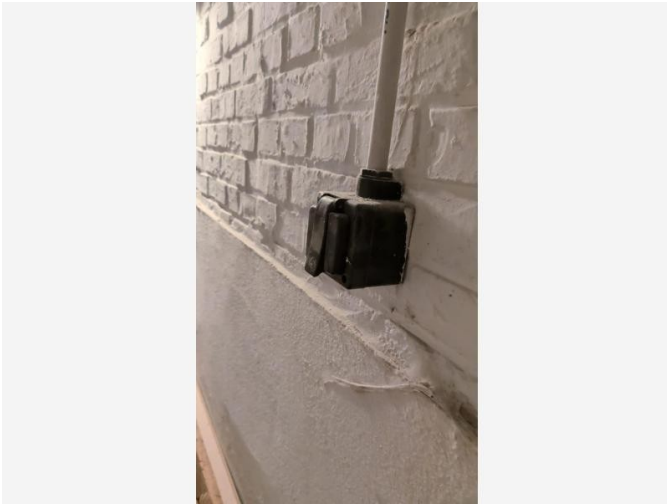
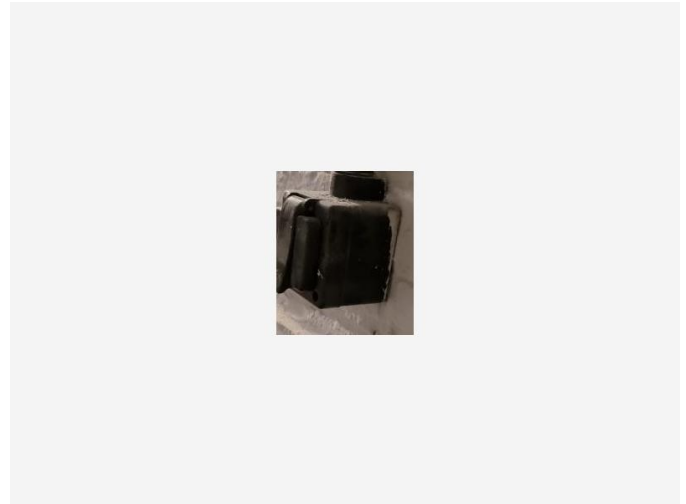
Het asbestmateriaal valt onder de mijlpaal van 2040.

Verwijderen

Verhoogd materiaalrisico en/of verhoogde kans op vezelvrijgave

<b>Gebondenheid</b>	Categorie 1: hechtgebonden in oorsprong
<b>Asbestsoort (vezeltype)</b>	Crocidoliet aanwezig
<b>Asbestconcentratie</b>	Laag (< 50%)
<b>Afschermingsgraad van het gehele materiaal</b>	Geheel of deels vrij aan de binnenlucht, maar geen contact met binnenluchtstromen
<b>Toestand van het materiaal</b>	Licht beschadigd, licht verweerd. Intacte calciumsilicaatplaat of materiaal met categorie 3-gebondenheid

Beschrijving	Bakeliet schakelaars/stopcontacten
Omgeving	Binnen
Primaire drager	Communicatie en elektrische infrastructuur en uitrusting
Asbestmateriaal	Plaat, paneel, tablet - Type Bakeliet
Bindmiddel van asbestmateriaal	Kunststof of -hars
Gebondenheid op basis van bindmiddel	Hecht
Hoeveelheid (oppervlakte - dikte - aantal)	<ul style="list-style-type: none"> <li>• 0,10 m<sup>2</sup> - 1,00 cm - 1 stuk</li> </ul>
Totaal volume	0,001 m <sup>3</sup>
Eenvoudig bereikbaar	Ja
Bevestigingswijze	<ul style="list-style-type: none"> <li>• Geschroefd</li> </ul>
Identificatiemethode	<p>De asbestdeskundige beoordeelt het materiaal als asbestverdacht en dus asbesthoudend, en dit zonder monstername.</p> <p>Motivatie: De monstername brengt andere schade aan dan schade die inherent is aan de monstername.</p>
Destructieve handeling voor identificatie	Nee
Opmerking	De hoeveelheid is een zo nauwkeurig mogelijke opmeting. Hieraan kunnen evenwel geen rechten worden ontleend. Monstername niet uitgevoerd wegens risico op beschadiging van een elektrisch component en mogelijke blootstelling aan spanning of storingen in de elektrische installatie.

- Zorg voor een veilig beheer. Vermijd het beschadigen van het asbestmateriaal. Controleer de toestand jaarlijks op wijzigingen.
- Voer bijkomende staalname(s) uit.

- Eenvoudige handelingen: mag via doe-het-zelf of door werknemer(s) met opleidingsattest eenvoudige handelingen  
Deze toepassing kan door een aannemer die over een opleidingsattest eenvoudige handelingen beschikt of door een particulier (doe-het-zelf), verwijderd worden indien er geen verhoogd risico op vrijgave van asbestvezels (max. concentratie 0,01 vezels/cm<sup>3</sup> - CODEX Art. VI.3-54) ontstaat en de toepassing voorafgaand wordt gefixeerd/bevochtigd; de individuele elementen zonder machinale werktuigen (boormachine, slijpschijf, hogedrukreiniger,...) en zonder breken of gooien een voor een losgemaakt worden; en ten slotte dubbel en luchtdicht verpakt weggevoerd worden naar een erkend afvalpunt (recyclagepark).

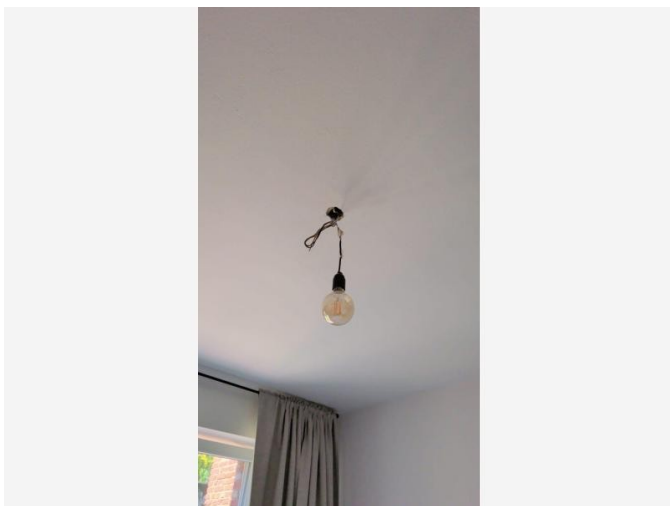
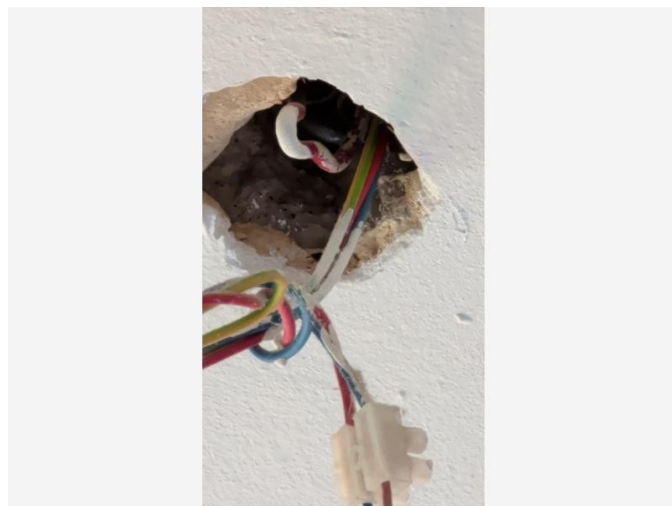
## Fiche 3: Pleisterwerk plafonds

Geen asbest

#	Type	Referentie	Resultaat
3.1	Mengmonster	MM02	Geen asbest

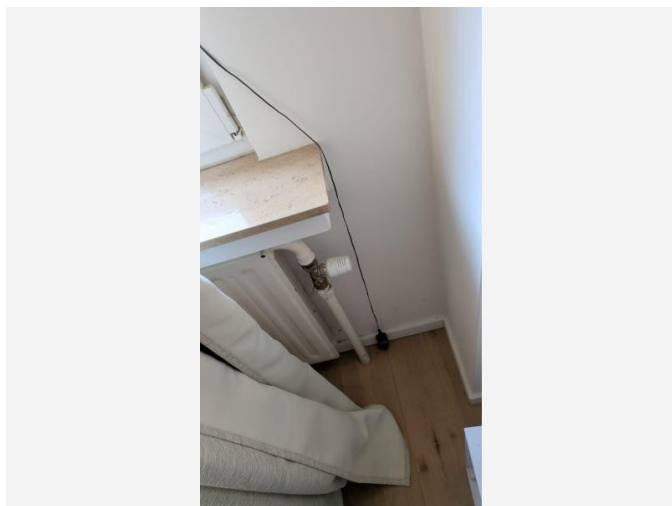
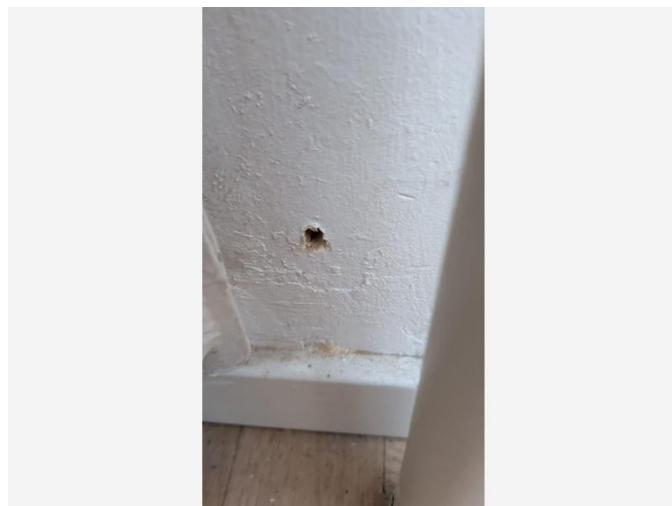
Geen asbest

#	Type	Referentie	Resultaat
4.1	Mengmonster	MM01	Geen asbest

<b>Beschrijving</b>	Pleisterwerk wanden
<b>Omgeving</b>	Binnen
<b>Primaire drager</b>	Binnenwand
<b>Bindmiddel van materiaal</b>	Gips - kalk
<b>Gebondenheid op basis van bindmiddel</b>	Niet-hechtgebonden
<b>Hoeveelheid (oppervlakte - dikte - aantal)</b>	• 300,00 m <sup>2</sup> - 1,00 cm - 1 stuk
<b>Totaal volume</b>	3,00 m <sup>3</sup>
<b>Identificatiemethode</b>	Een monstername door de asbestdeskundige met laboanalyse door een asbestlabo.
<b>Destructieve handeling voor identificatie</b>	Nee
<b>Opmerking</b>	De hoeveelheid is een zo nauwkeurig mogelijke opmeting. Hieraan kunnen evenwel geen rechten worden ontleend. Waar mogelijk, wordt staalname uitgevoerd conform het inspectieprotocol: in een droge ruimte zoals een slaapkamer, in een natte ruimte zoals een keuken of badkamer, in een traphal en in een stookruimte.

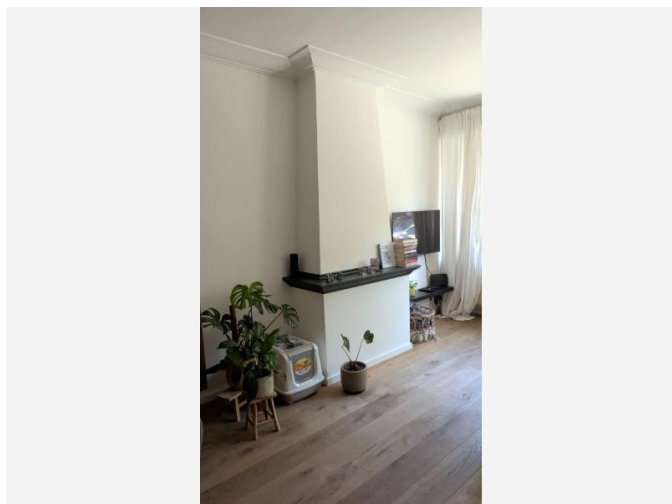
## Fiche 5: Schouw

Beschrijving	Notitie	Terug te vinden op plannen
Fiche 5: Schouw	Achter de huidige afwerking kunnen mogelijk asbestverdachte materialen aanwezig zijn. In geval van afbraak of destructieve ingrepen is aanvullend onderzoek noodzakelijk.	Plan 1.1: Gelijkvloers
