# Asbestinventarisatetest

Zandheuvel 1F/0004, 8450 Bredene

Attestnummer : 20260401-000323.000

Uitgegeven op : 01.04.2026

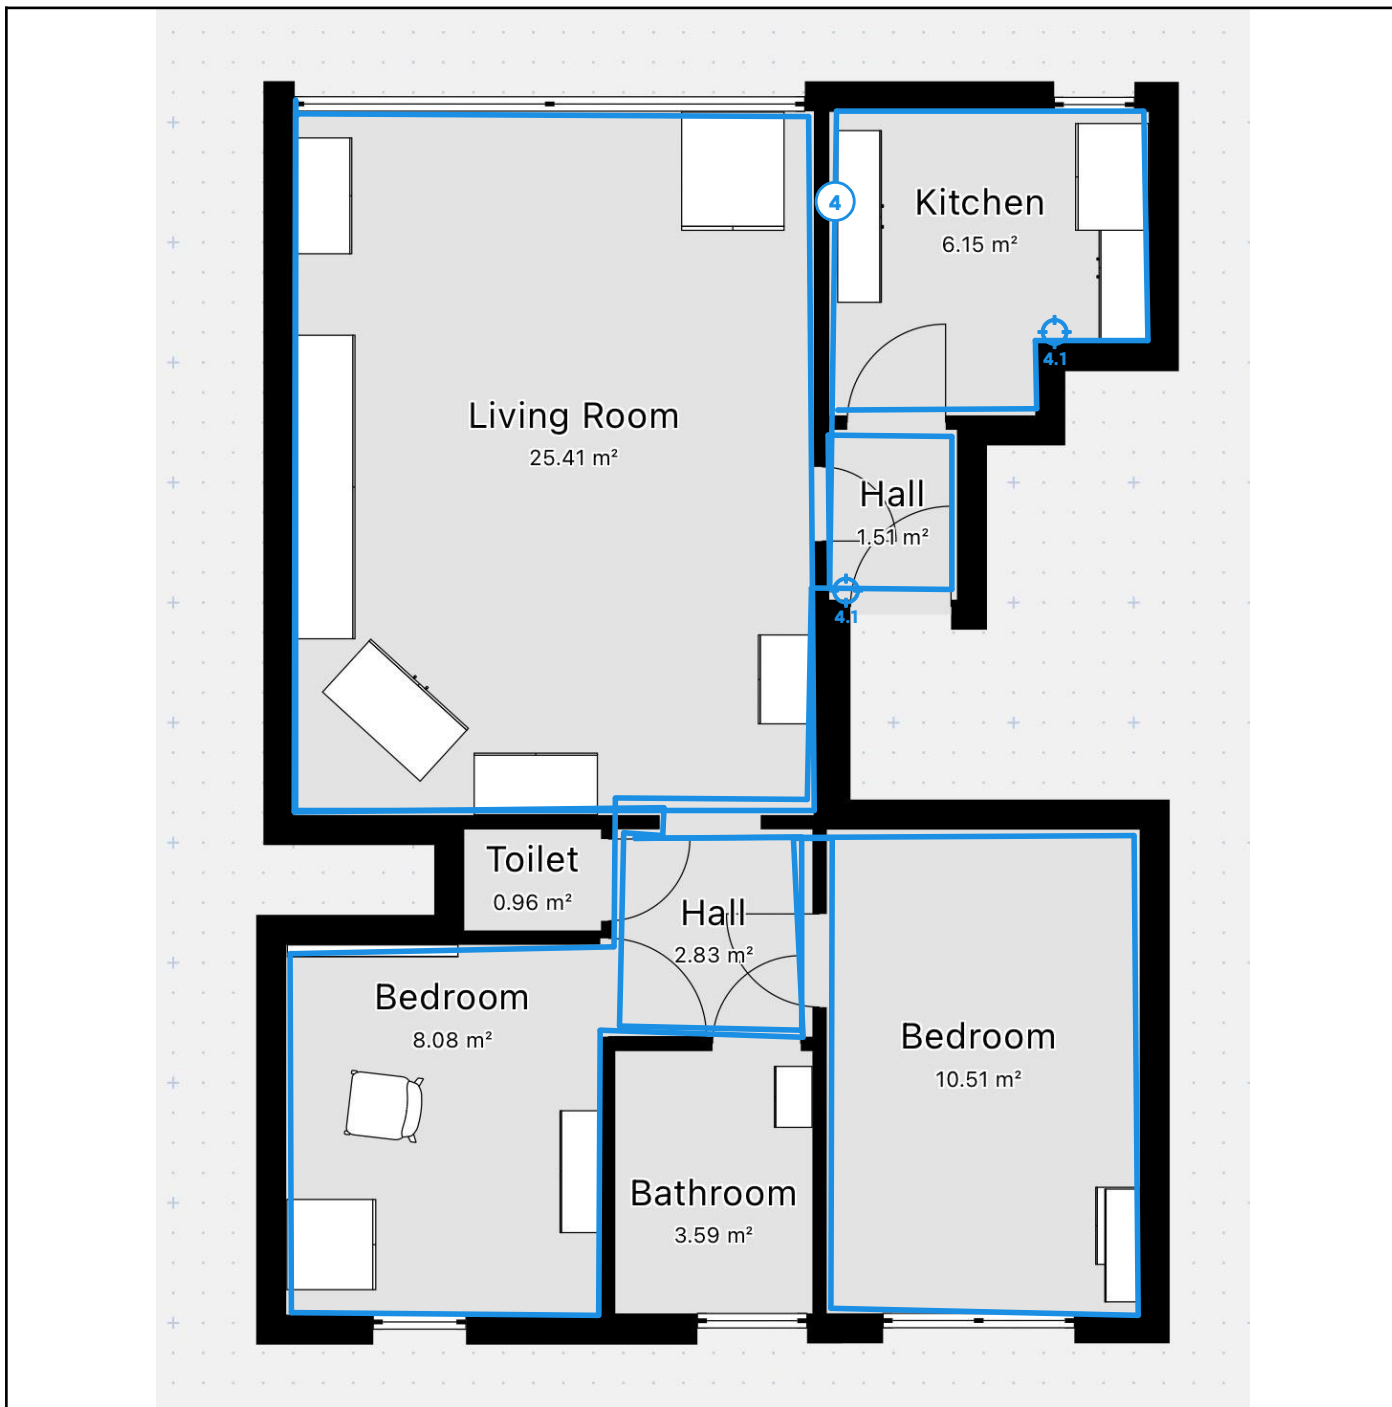
# Plan 1.1: APP F004

Beschrijving	Type	Actie
4. Muurpleister	Geen asbest	-
4.1 Code: M01 - PL MUUR	Mengmonster	-

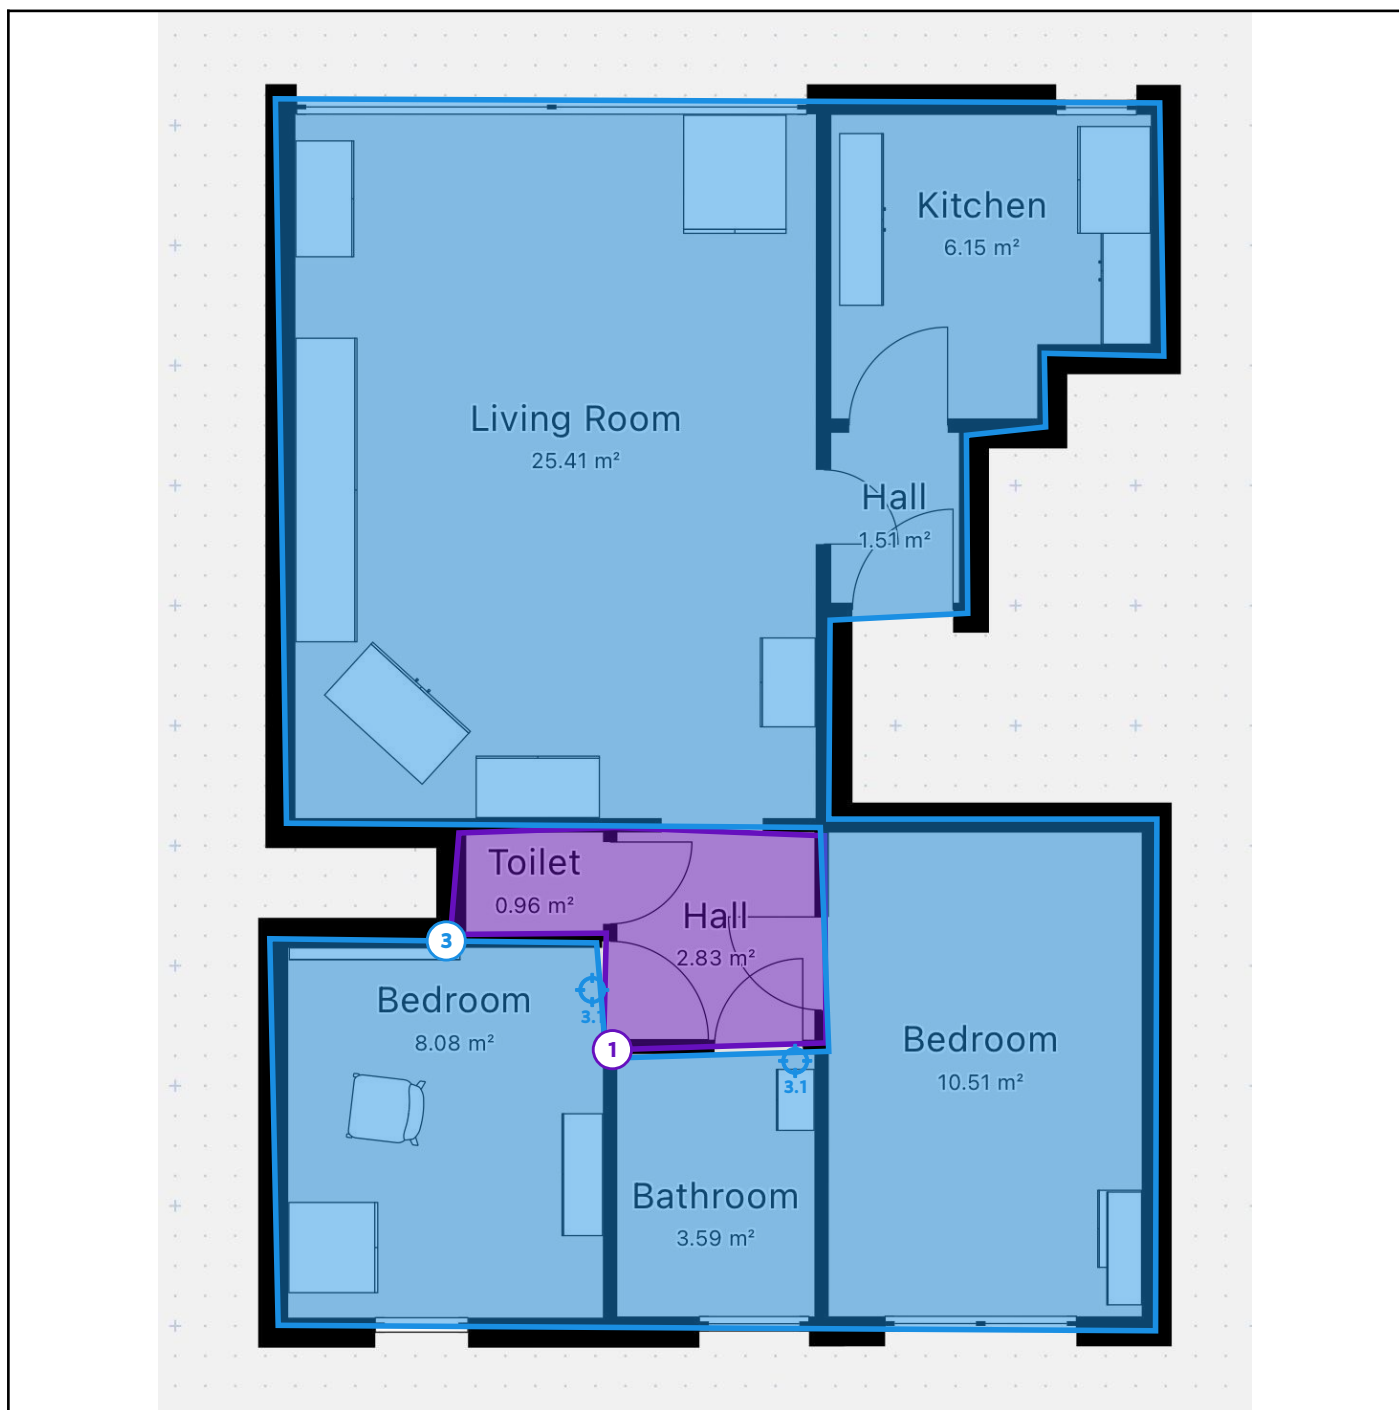
## Plan 1.2: APP F004

Beschrijving	Type	Actie
1. Valse plafonds	Advies	-
3. Plafondpleister	Geen asbest	-

3.1 Code: M02 - PL PLAFOND	Mengmonster	-
----------------------------	-------------	---

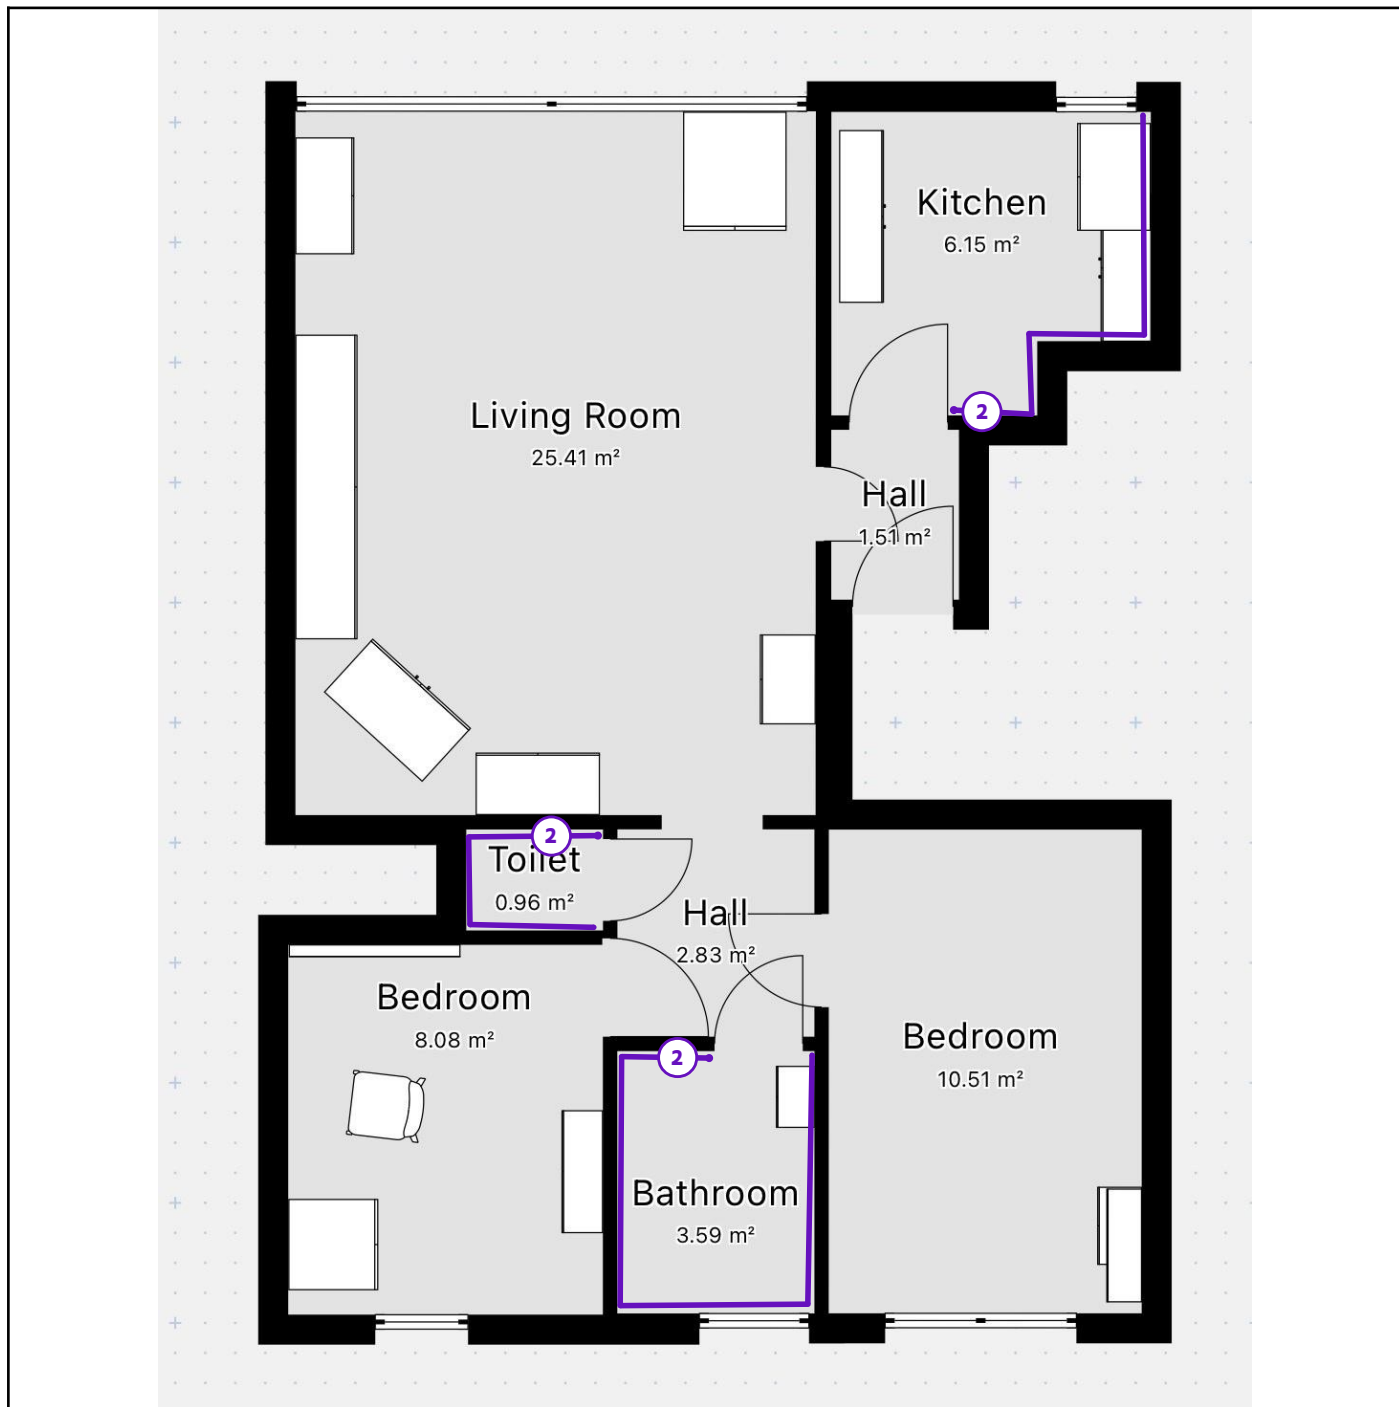
## Plan 1.3: APP F004

Beschrijving	Type	Actie
2. KEUKEN-BADKAMER-TOILET Tegelijk niet zichtbaar	Advies	-

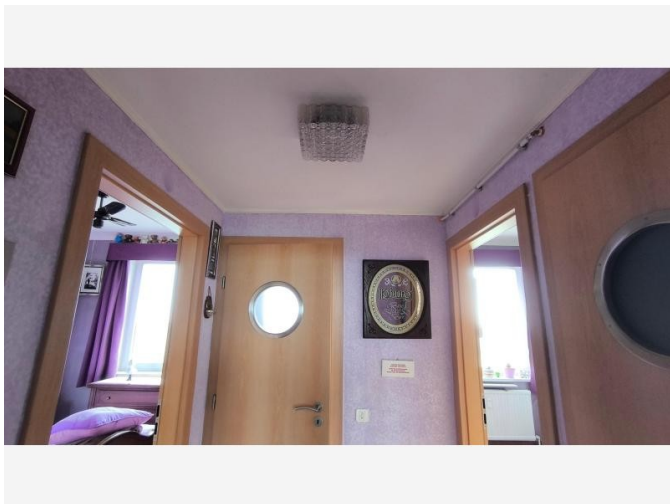
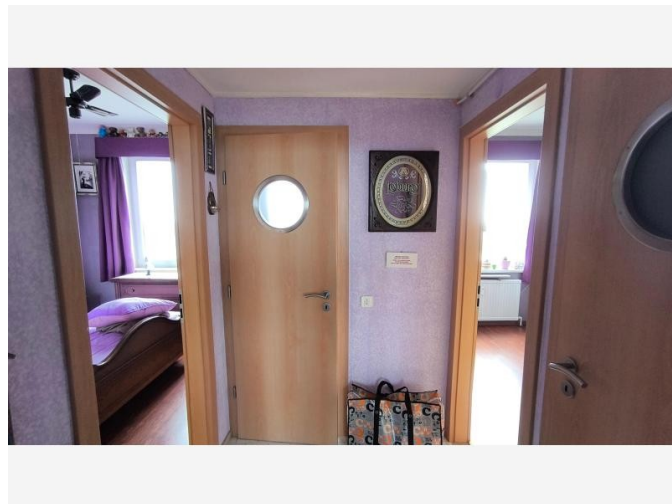
Plafonds zijn afgewerkt met valse plafonds in plaatmateriaal. Het is niet duidelijk of er pleisterwerk of ander verdacht asbestmateriaal aanwezig is achter / op deze valse plafonds, het is aangewezen om bijkomend onderzoek uit te voeren bij werken. Zonder destructieve handeling is het niet mogelijk om na te gaan of er asbesthoudende materialen aanwezig zijn achter de plafond afwerking. Als bij sloop of renovatie blijkt dat er achter deze plafonds nog pleisterwerk of asbest verdachte toepassingen aanwezig zijn, moet dit bemonsterd worden.

Basis voor advies	De asbestdeskundige beoordeelt het materiaal als niet-asbestverdacht.
-------------------	---

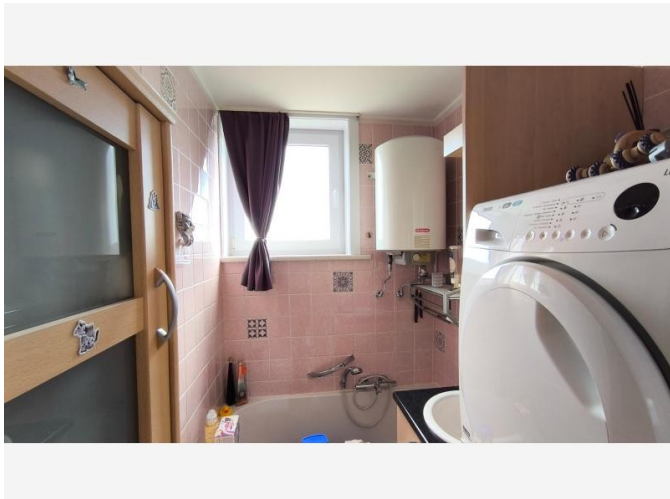
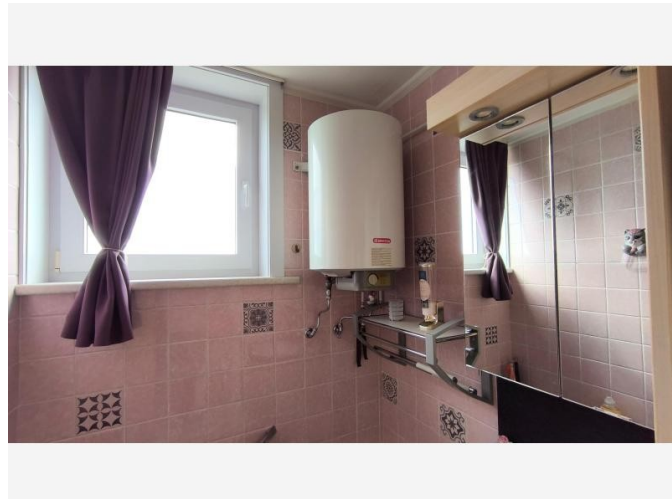
## Fiche 2: KEUKEN-BADKAMER-TOILET Tegellijm niet zichtbaar

In het inspectieprotocol is een monsternamen van tegellijm verplicht om dit te identificeren als niet-asbesthoudend. Er waren geen facturen ter beschikking die bevestigen dat de tegels na 2001 waren geplaatst. Er waren geen bestaande beschadigingen aan de wandtegels om de lijm voldoende te kunnen inspecteren. Om dit af te toetsen is het aangewezen om bij eventuele renovatiewerken aan de tegels verder onderzoek/staalname te laten uitvoeren ter controle.

Basis voor advies	Beoordeling op basis van expertise, zonder een vaststelling door de asbestdeskundige.
-------------------	---

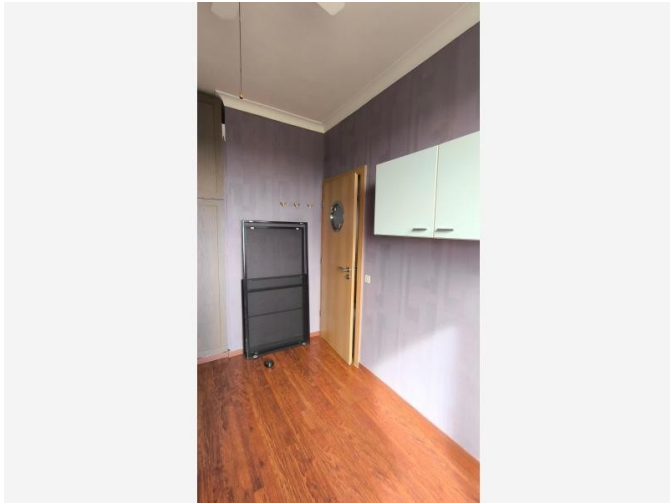
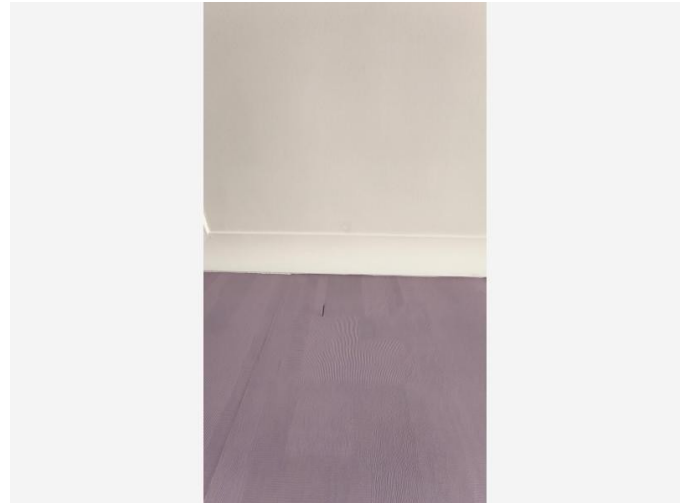
## Fiche 3: Plafondpleister

Geen asbest

#	Type	Referentie	Resultaat
3.1	Mengmonster	M02 - PL PLAFOND	Geen asbest

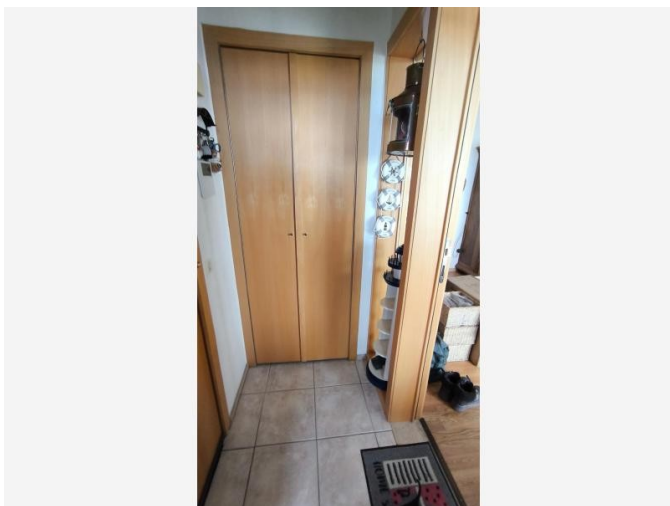
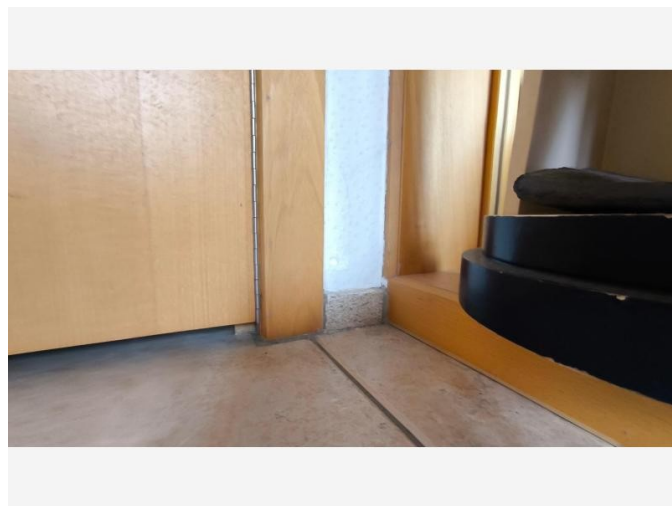
## Fiche 4: Muurpleister

Geen asbest

#	Type	Referentie	Resultaat
4.1	Mengmonster	M01 - PL MUUR	Geen asbest
