Asbestinventarisatetest

Vinkstraat 6, 2580 Putte

Attestnummer : 20260424-000439.000

Niet-asbestveilig

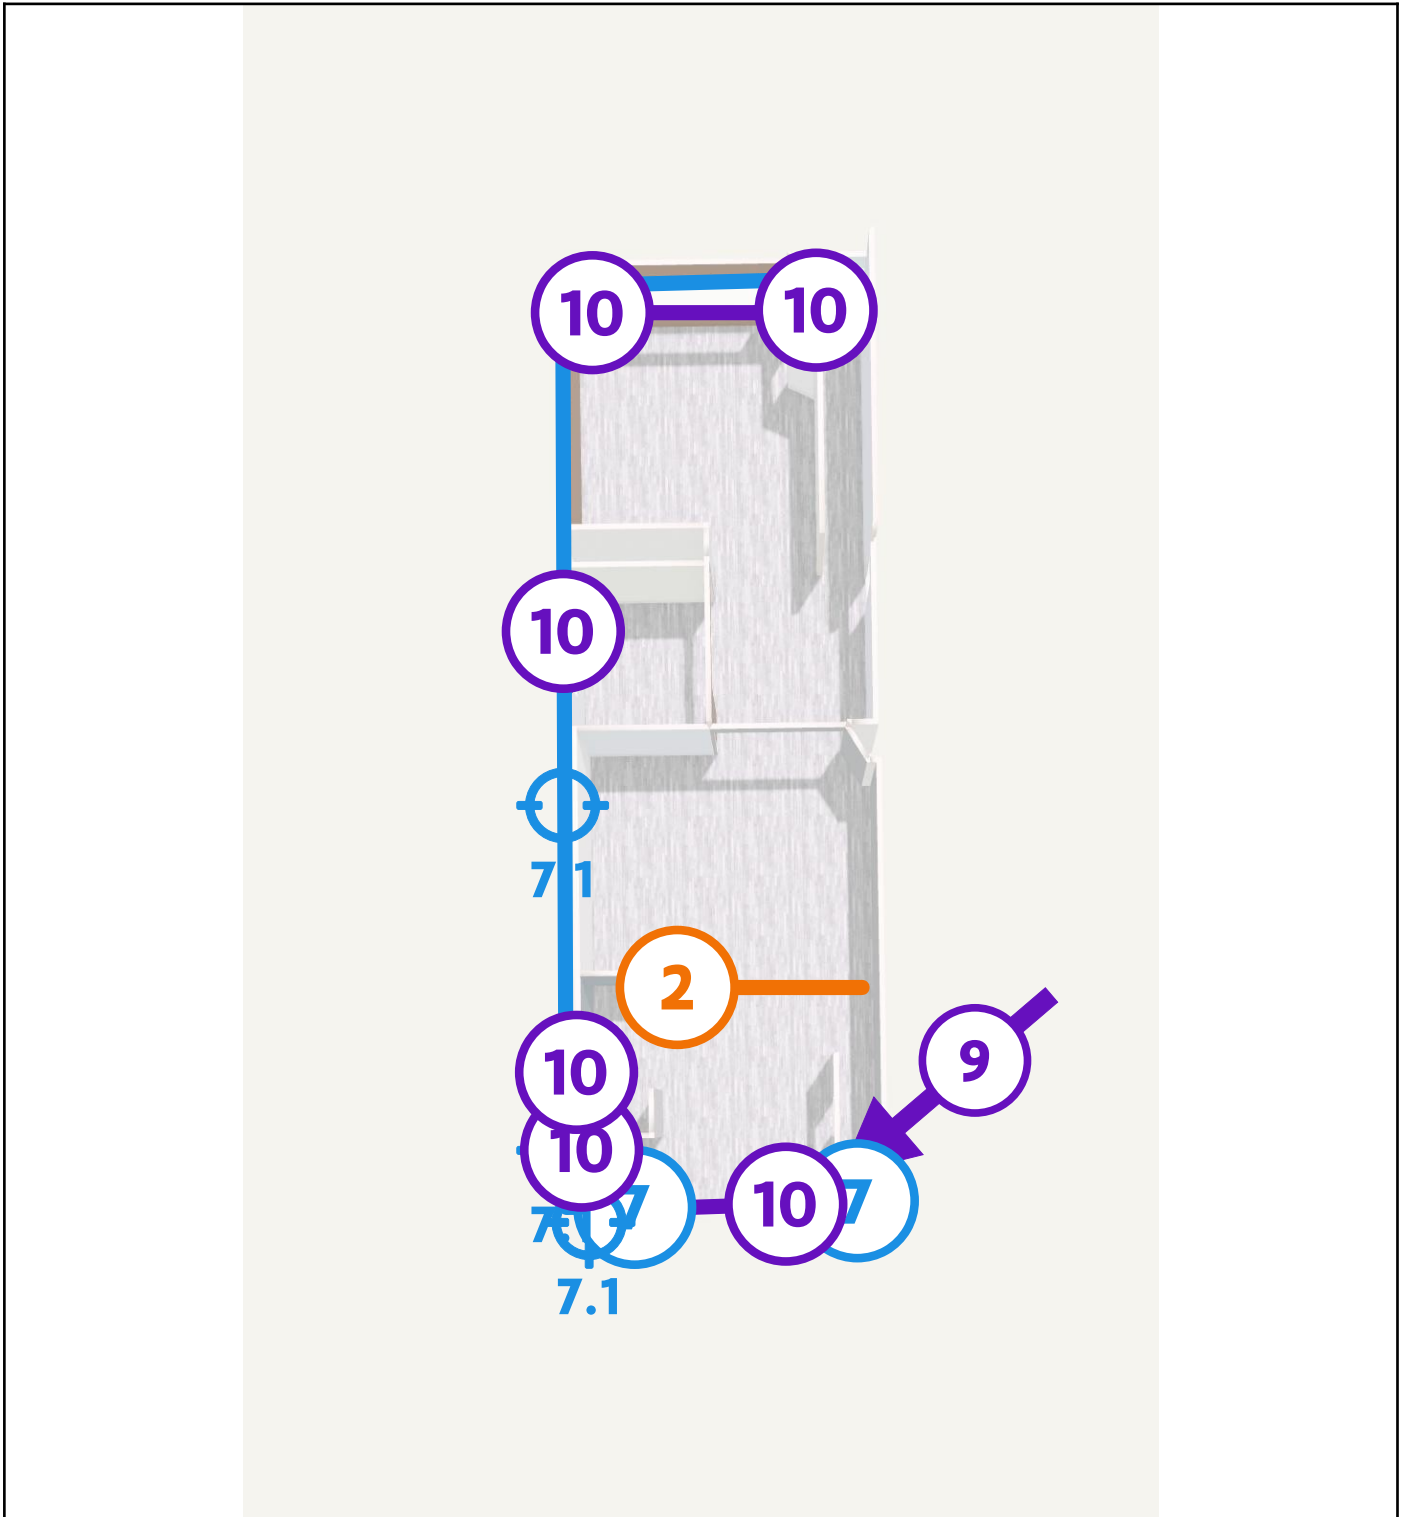
Plan 1.1: Gelijkvloers

Beschrijving	Type	Actie
2. glasal aan ramen/deur	Asbestmateriaal	Verwijderen

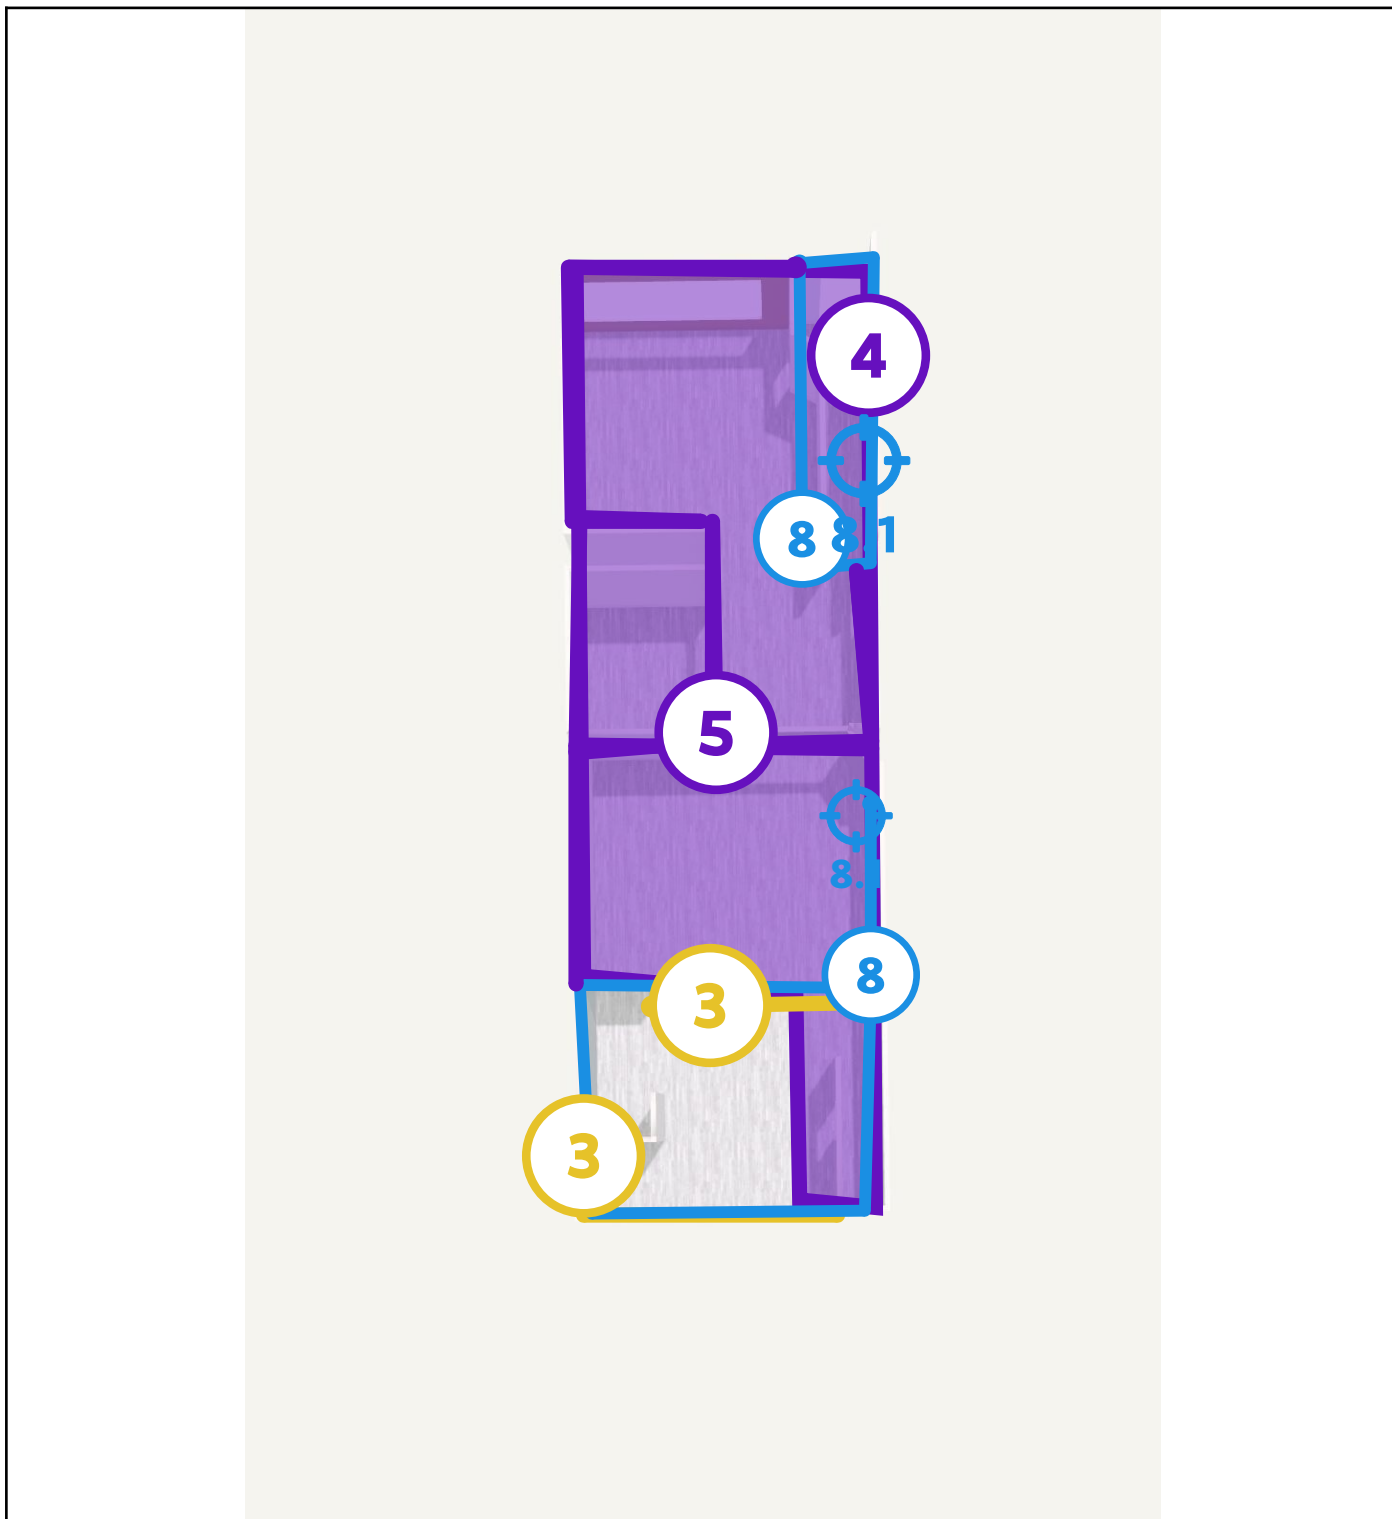
Plan 1.2: Gelijkvloers

Beschrijving	Type	Actie
3. mastiek tussen alu en glas	Asbestmateriaal	Zorgvuldig beheren

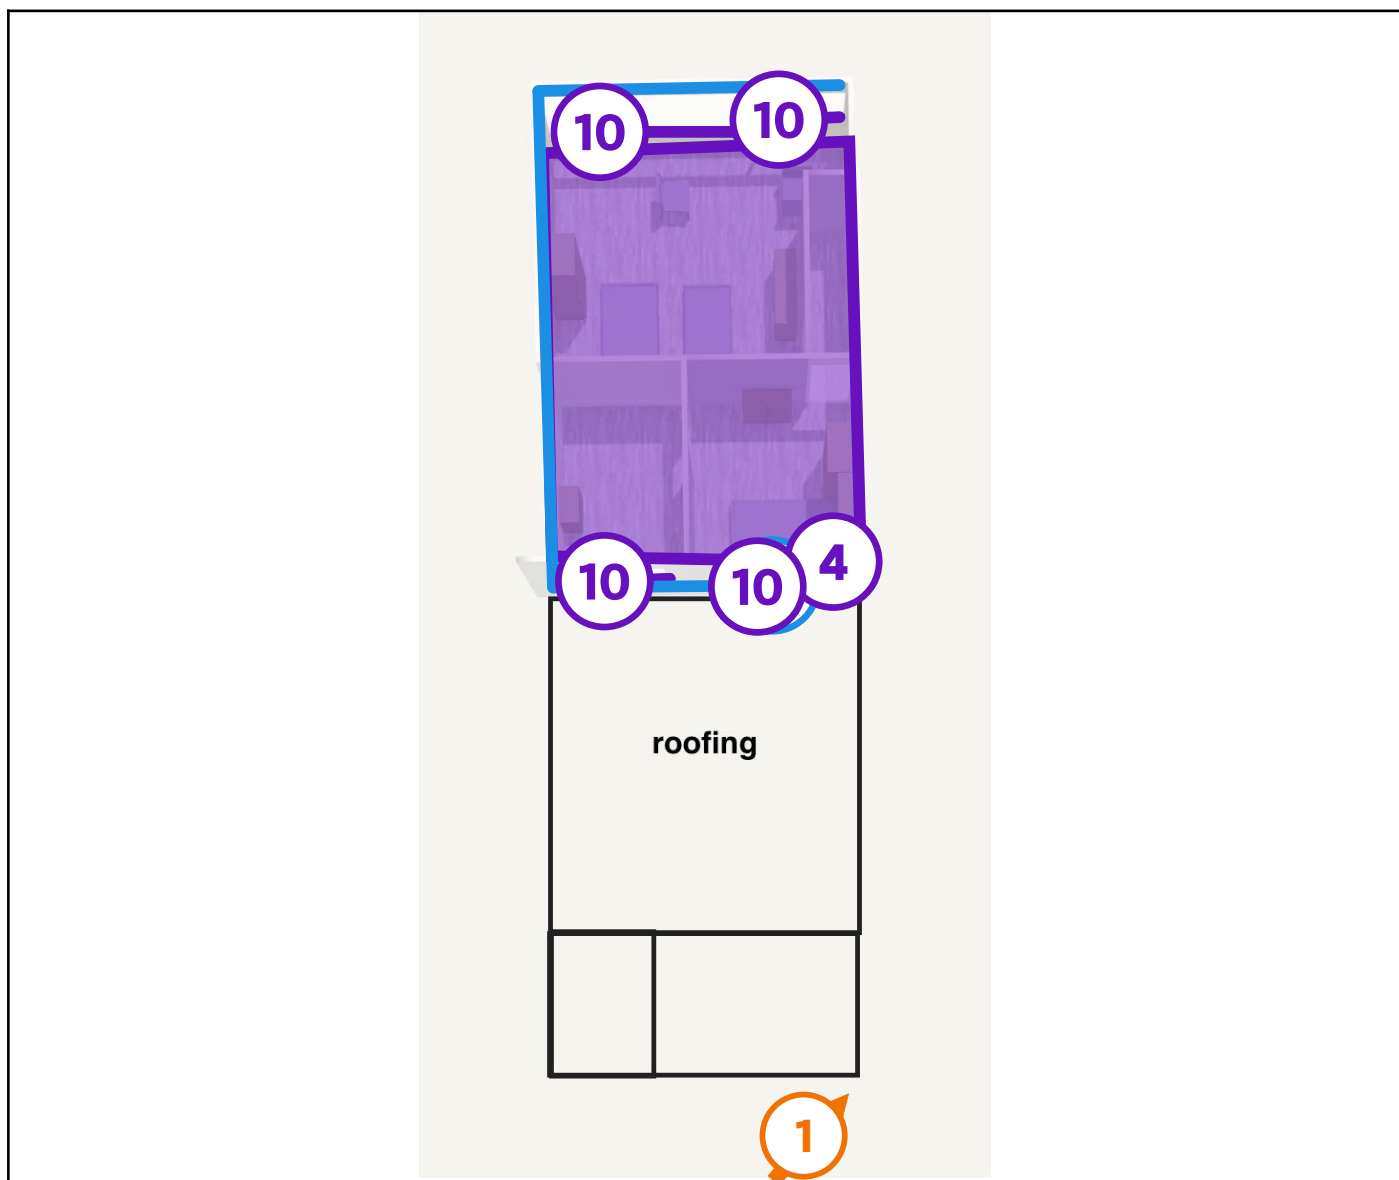
Plan 1.3: 1ste verdieping

Beschrijving	Type	Actie
1. cementbuis rookgaskanaal	Asbestmateriaal	Verwijderen
4. vals plafond	Advies	-
7. Crepi cement	Geen asbest	-
10. mastiek buitenrand	Overige ruimte of materiaal	-

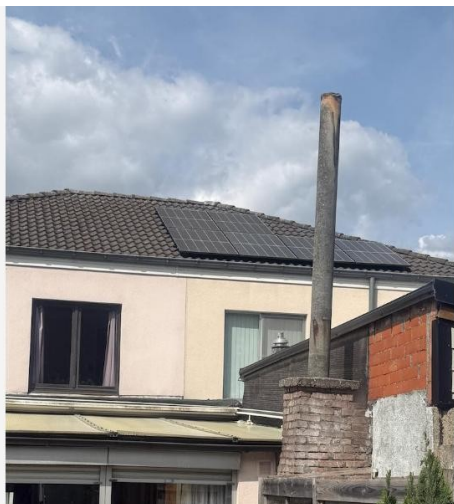
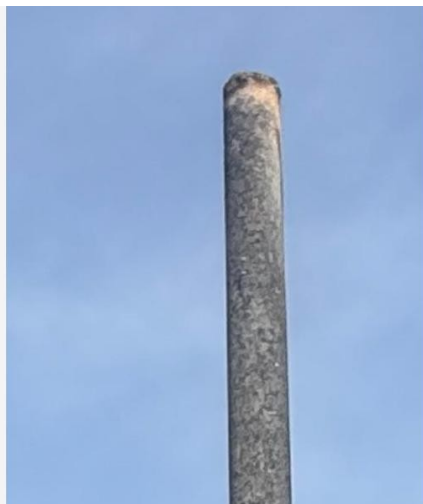
Het asbestmateriaal valt onder de mijlpaal van 2034.

Eindbeoordeling materiaalrisico	Verhoogd materiaalrisico en/of verhoogde kans op vezelvrijgave
---------------------------------	--

Gebondenheid	Categorie 1: hechtgebonden in oorsprong
Asbestsoort (vezeltype)	Crocidoliet aanwezig
Asbestconcentratie	Laag (< 50%)
Afschermingsgraad van het gehele materiaal	Geheel of deels vrij aan de buitenlucht, maar geen contact met binnenlucht
Toestand van het materiaal	Matig beschadigd, matig verweerd

Beschrijving	cementbuis rookgaskanaal
Omgeving	Buiten
Primaire drager	HVAC infrastructuur en uitrusting
Asbestmateriaal	Rookgaskanaal
Bindmiddel van asbestmateriaal	Cement
Gebondenheid op basis van bindmiddel	Hecht
Hoeveelheid (lengte - omtrek - dikte - aantal)	<ul style="list-style-type: none">• 4,00 m - 50,00 cm - 2,00 cm - 1 stuk
Totaal volume	0,04 m ³
Eenvoudig bereikbaar	Ja
Bevestigingswijze	<ul style="list-style-type: none">• Geklemd
Identificatiemethode	De asbestdeskundige beoordeelt het materiaal als asbesthoudend, en dit zonder monsternamen.
Destructieve handeling voor identificatie	Nee

Verwijderen

- Zorg voor een veilig beheer. Vermijd het beschadigen van het asbestmateriaal. Controleer de toestand jaarlijks op wijzigingen.
- Verwijder dit asbestmateriaal zo snel mogelijk. Volg de toestand goed op.
- Voer bijkomende staalname(s) uit.

- Eenvoudige handelingen: mag via doe-het-zelf of door werknemer(s) met opleidingsattest eenvoudige handelingen
Deze toepassing kan door een aannemer die over een opleidingsattest eenvoudige handelingen beschikt, verwijderd worden indien er geen verhoogd risico op vrijgave van
asbestvezels (max. concentratie 0,01 vezels/cm³ - CODEX Art. VI.3-54) ontstaat en de toepassing voorafgaand en tijdens wordt gefixeerd/bevochtigd; de individuele elementen zonder machinale werktuigen en zonder breken of gooien een voor een losgemaakt worden; en ten slotte luchtdicht en dubbelverpakt (conform de richtlijnen van het recyclagepark) weggevoerd worden naar een erkend afvalpunt (recyclagepark).

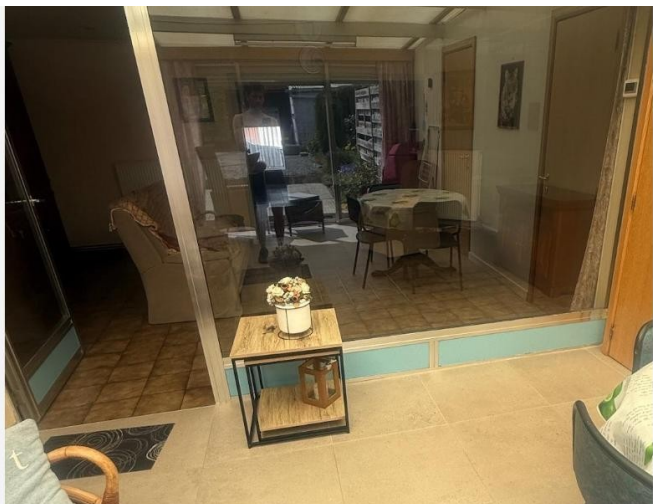
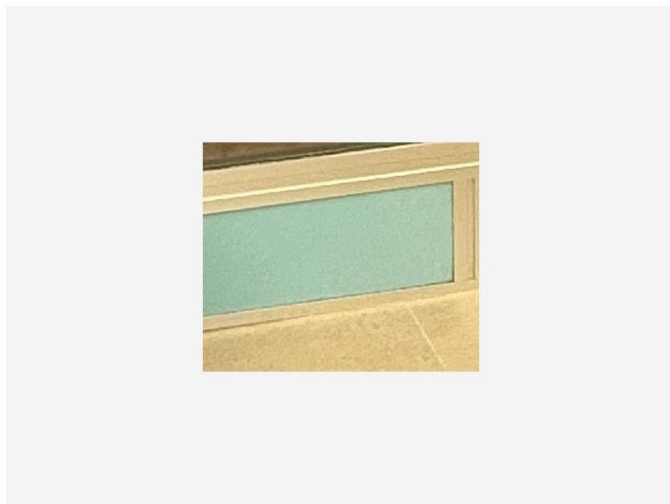
Het asbestmateriaal valt onder de mijlpaal van 2040.

Eindbeoordeling materiaalrisico	Verhoogd materiaalrisico en/of verhoogde kans op vezelvrijgave
---------------------------------	--

Gebondenheid	Categorie 1: hechtgebonden in oorsprong
Asbestsoort (vezeltype)	Crocidoliet aanwezig
Asbestconcentratie	Laag (< 50%)
Afschermingsgraad van het gehele materiaal	Geheel of deels vrij aan de binnenlucht, maar geen contact met binnenluchtstromen
Toestand van het materiaal	Licht beschadigd, licht verweerd. Intacte calciumsilicaatplaat of materiaal met categorie 3-gebondenheid

Beschrijving	glasal aan ramen/deur
Omgeving	Binnen
Primaire drager	Wandopening verticaal (raam, deur, ...)
Asbestmateriaal	Plaat, paneel, tablet - Geëmailleerd, type Glasal
Bindmiddel van asbestmateriaal	Cement
Gebondenheid op basis van bindmiddel	Hecht
Hoeveelheid (oppervlakte - dikte - aantal)	• 0,25 m ² - 1,00 cm - 3 stuks
Totaal volume	0,008 m ³
Eenvoudig bereikbaar	Ja
Bevestigingswijze	• Geklemd
Identificatiemethode	De asbestdeskundige beoordeelt het materiaal als asbestverdacht en dus asbesthoudend, en dit zonder monstername. Motivatie: De monstername brengt andere schade aan dan schade die inherent is aan de monstername.
Destructieve handeling voor identificatie	Nee

Verwijderen

- Zorg voor een veilig beheer. Vermijd het beschadigen van het asbestmateriaal. Controleer de toestand jaarlijks op wijzigingen.
- Verwijder dit asbestmateriaal zo snel mogelijk. Volg de toestand goed op.
- Voer bijkomende staalname(s) uit.

- Eenvoudige handelingen: mag via doe-het-zelf of door werknemer(s) met opleidingsattest eenvoudige handelingen
Deze toepassing kan door een aannemer die over een opleidingsattest eenvoudige handelingen beschikt of door een particulier (doe-het-zelf), verwijderd worden indien er geen verhoogd risico op vrijgave van asbestvezels (max. concentratie 0,01 vezels/cm³ - CODEX Art. VI.3-54) ontstaat en de toepassing voorafgaand en tijdens wordt gefixeerd/bevochtigd; de individuele elementen zonder machinale werktuigen en zonder breken of gooien een voor een losgemaakt worden; en ten slotte luchtdicht en dubbelverpakt (conform de richtlijnen van het recyclagepark) weggevoerd worden naar een erkend afvalpunt (recyclagepark).

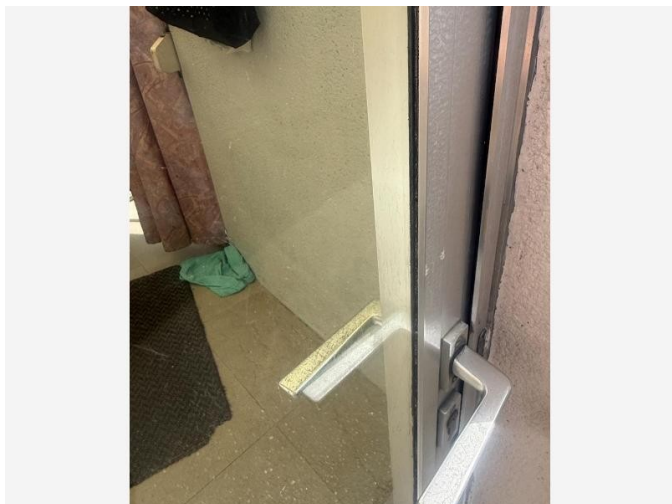
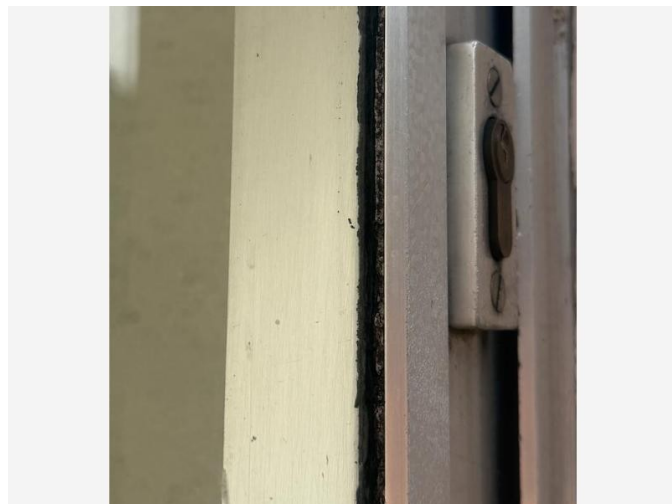
Het asbestmateriaal valt onder de mijlpaal van 2040.

Eindbeoordeling materiaalrisico	Laag materiaalrisico en/of verlaagde kans op vezelvrijgave
---------------------------------	--

Gebondenheid	Categorie 1: hechtgebonden in oorsprong
Asbestsoort (vezeltype)	Amfibool aanwezig, uitgezonderd crocidoliet
Asbestconcentratie	Laag (< 50%)
Afschermingsgraad van het gehele materiaal	Geheel of deels vrij aan de binnenlucht, maar geen contact met binnenluchtstromen
Toestand van het materiaal	Licht beschadigd, licht verweerd. Intacte calciumsilicaatplaat of materiaal met categorie 3-gebondenheid

Beschrijving	mastiek tussen alu en glas
Omgeving	Grenst aan binnen- en buitenlucht
Primaire drager	Wandopening verticaal (raam, deur, ...)
Asbestmateriaal	In-situ afwerkingslagen - Pasta, stopverf, voegsel, stopsel, vulsel, mastiek, katten, ...
Bindmiddel van asbestmateriaal	Kitten, mastiek, pasta
Gebondenheid op basis van bindmiddel	Hecht
Hoeveelheid (gewicht - aantal)	<ul style="list-style-type: none">• 2,00 kg - 1 stuk
Totaal gewicht	2,00 kg
Eenvoudig bereikbaar	Ja
Bevestigingswijze	<ul style="list-style-type: none">• Verlijmd, ingegoten, versmeerd
Identificatiemethode	<p>De asbestdeskundige beoordeelt het materiaal als asbestverdacht en dus asbesthoudend, en dit zonder monstername.</p> <p>Motivatie: De monstername brengt andere schade aan dan schade die inherent is aan de monstername.</p>
Destructieve handeling voor identificatie	Nee

Zorgvuldig beheren

- Zorg voor een veilig beheer. Vermijd het beschadigen van het asbestmateriaal. Controleer de toestand jaarlijks op wijzigingen.
- Voer bijkomende staalname(s) uit.

- Eenvoudige handelingen: mag via doe-het-zelf of door werknemer(s) met opleidingsattest eenvoudige handelingen
De saneerder motiveert de verwijderingsmethode in het werkplan. Verwijdering met puntafzuiging dmv een stofzuiger met absoluut filter of methode inslijpen baksteen . Oud raamwerk word gerecycleerd , er mogen geen restanten aan het raamwerk achter blijven.
Zie ook link Zie <https://ovam.vlaanderen.be/wie-mag-wat-verwijderen>
<https://ovam.vlaanderen.be/voorzorgsmaatregelen-bij-asbestverwijdering>

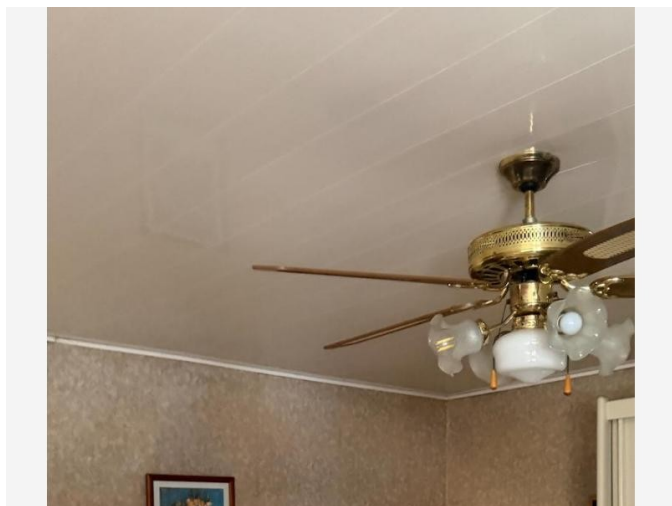
Achter het vals plafond zouden mogelijks asbestverdachte toepassingen aanwezig kunnen zijn.

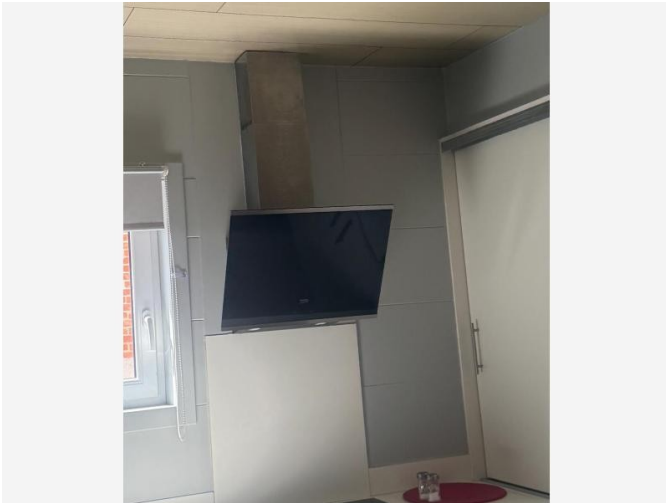
Achter het tegelwerk of valse muurwanden zouden mogelijks asbestverdachte toepassingen aanwezig kunnen zijn.

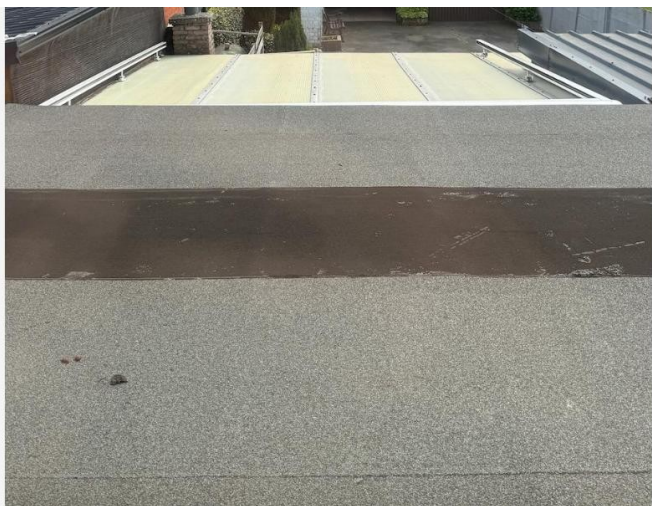
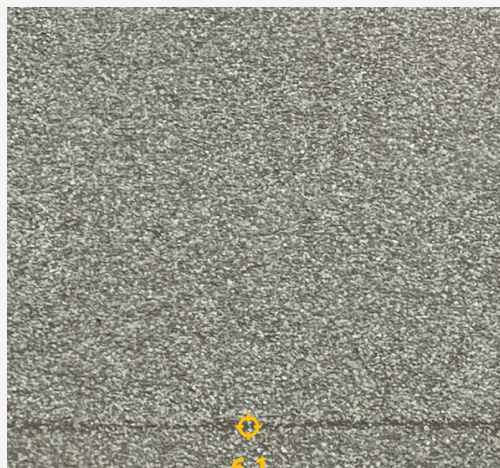
Fiche 6: Roofing

Geen asbest

#	Type	Referentie	Resultaat
6.1	Puntmonster	M03	Geen asbest

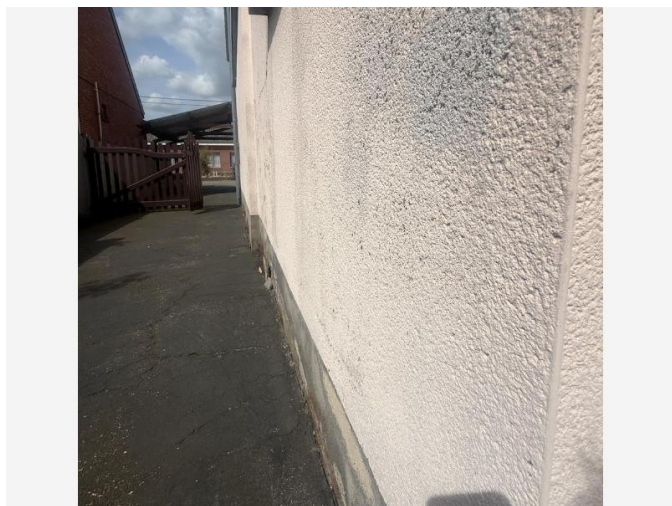
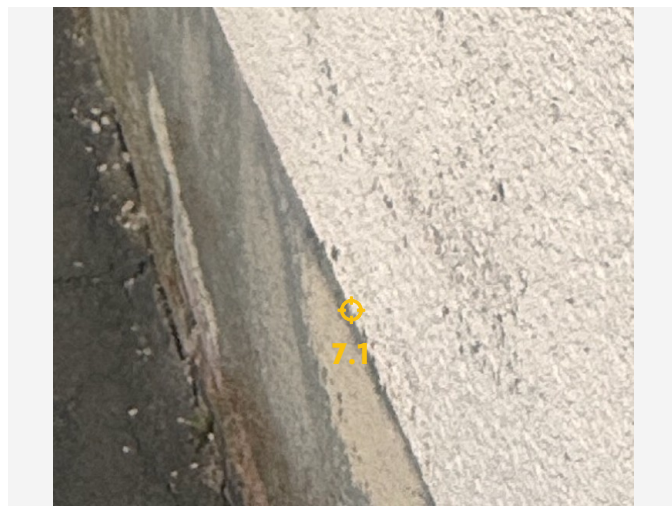
Geen asbest

#	Type	Referentie	Resultaat
7.1	Mengmonster	M01	Geen asbest

Beschrijving	Crepi cement
Omgeving	Buiten
Primaire drager	Wand buitenschil
Bindmiddel van materiaal	Cement
Gebondenheid op basis van bindmiddel	Hecht
Hoeveelheid (gewicht - aantal)	<ul style="list-style-type: none">• 300,00 kg - 1 stuk
Totaal gewicht	300,00 kg
Identificatiemethode	Een monstername door de asbestdeskundige met laboanalyse door een asbestlabo.
Destructieve handeling voor identificatie	Nee

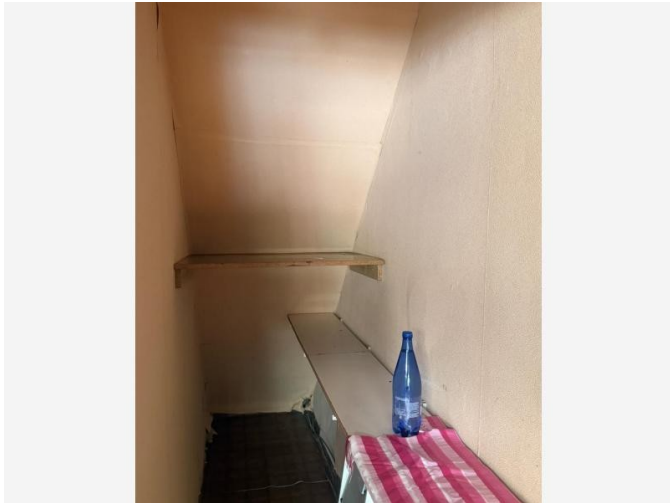
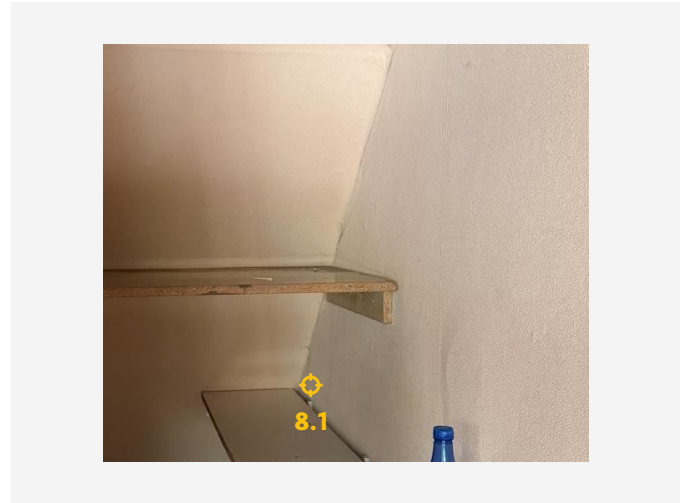
Fiche 8: pleister muren

Geen asbest

#	Type	Referentie	Resultaat
8.1	Mengmonster	M02	Geen asbest
