Asbestinventarisatetest

Gestelhoflei 4, 2820 Bonheiden

Attestnummer : 20260429-000450.000

Niet-asbestveilig

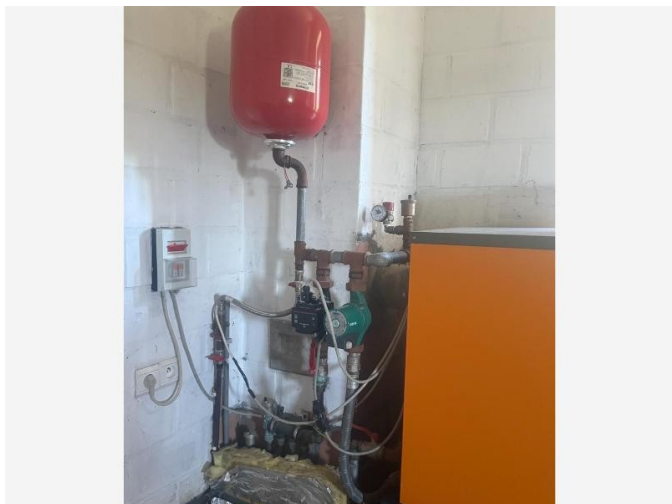
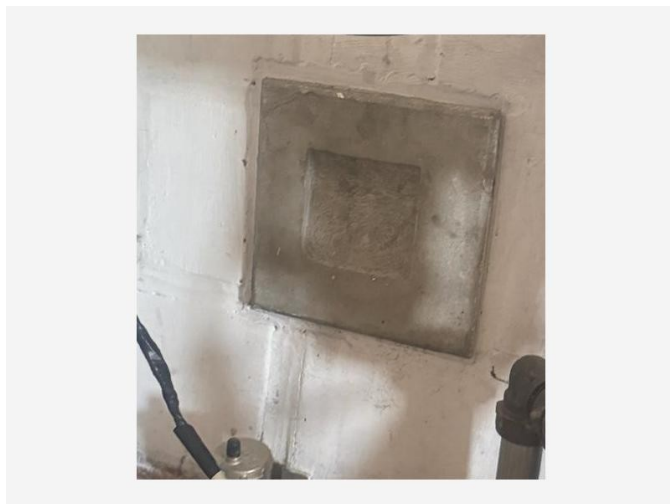
Het asbestmateriaal valt onder de mijlpaal van 2040.

Eindbeoordeling materiaalrisico	Verhoogd materiaalrisico en/of verhoogde kans op vezelvrijgave
---------------------------------	--

Gebondenheid	Categorie 1: hechtgebonden in oorsprong
Asbestsoort (vezeltype)	Crocidoliet aanwezig
Asbestconcentratie	Laag (< 50%)
Afschermingsgraad van het gehele materiaal	Geheel of deels vrij aan de binnenlucht, maar geen contact met binnenluchtstromen
Toestand van het materiaal	Licht beschadigd, licht verweerd. Intacte calciumsilicaatplaat of materiaal met categorie 3-gebondenheid

Beschrijving	roetluik
Omgeving	Binnen
Primaire drager	HVAC infrastructuur en uitrusting
Asbestmateriaal	Brandwerende afsluiting (prefab geheel) - Luik
Bindmiddel van asbestmateriaal	Cement
Gebondenheid op basis van bindmiddel	Hecht
Hoeveelheid (gewicht - aantal)	<ul style="list-style-type: none">• 2,00 kg - 1 stuk
Totaal gewicht	2,00 kg
Eenvoudig bereikbaar	Ja
Bevestigingswijze	<ul style="list-style-type: none">• Geklemd
Identificatiemethode	<p>De asbestdeskundige beoordeelt het materiaal als asbestverdacht en dus asbesthoudend, en dit zonder monstername.</p> <p>Motivatie: De monstername brengt andere schade aan dan schade die inherent is aan de monstername.</p>
Destructieve handeling voor identificatie	Nee

Verwijderen

- Zorg voor een veilig beheer. Vermijd het beschadigen van het asbestmateriaal. Controleer de toestand jaarlijks op wijzigingen.
- Verwijder dit asbestmateriaal zo snel mogelijk. Volg de toestand goed op.
- Voer bijkomende staalname(s) uit.

- Eenvoudige handelingen: mag via doe-het-zelf of door werknemer(s) met opleidingsattest eenvoudige handelingen
Deze toepassing kan door een aannemer die over een opleidingsattest eenvoudige handelingen beschikt of door een particulier (doe-het-zelf), verwijderd worden indien er geen verhoogd risico op vrijgave van asbestvezels (max. concentratie 0,01 vezels/cm³ - CODEX Art. VI.3-54) ontstaat en de toepassing voorafgaand en tijdens wordt gefixeerd/bevochtigd; de individuele elementen zonder machinale werktuigen en zonder breken of gooien een voor een losgemaakt worden; en ten slotte luchtdicht en dubbelverpakt (conform de richtlijnen van het recyclagepark) weggevoerd worden naar een erkend afvalpunt (recyclagepark).

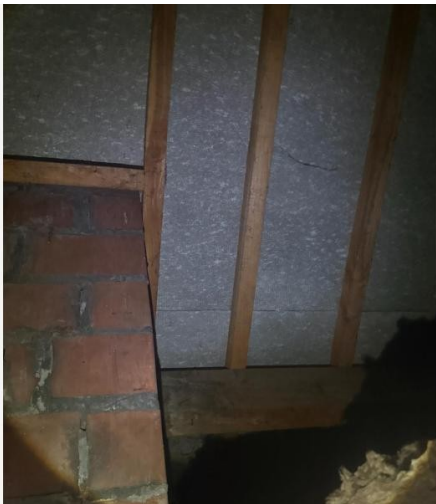
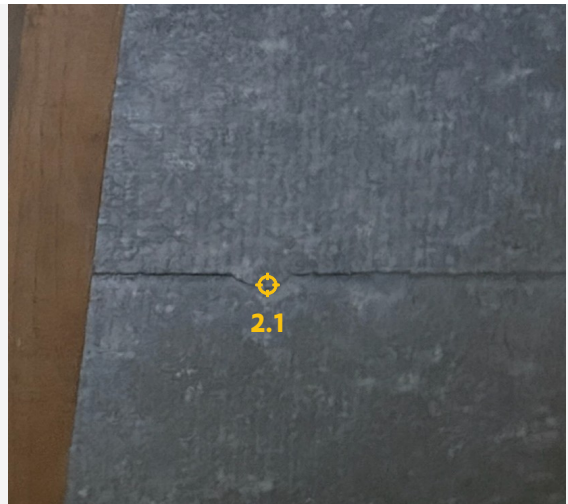
Het asbestmateriaal valt onder de mijlpaal van 2040.

Eindbeoordeling materiaalrisico	Laag materiaalrisico en/of verlaagde kans op vezelvrijgave
---------------------------------	--

Gebondenheid	Categorie 1: hechtgebonden in oorsprong
Asbestsoort (vezeltype)	Alleen chrysotiel aanwezig
Asbestconcentratie	Laag (< 50%)
Afschermingsgraad van het gehele materiaal	Geheel of deels vrij aan de binnenlucht, maar geen contact met binnenluchtstromen
Toestand van het materiaal	Licht beschadigd, licht verweerd. Intacte calciumsilicaatplaat of materiaal met categorie 3-gebondenheid

#	Type	Referentie	Resultaat
2.1	Puntmonster	M01	Chrysotiel

Beschrijving	onderdakplaten
Omgeving	Binnen
Primaire drager	Schuin dak
Asbestmateriaal	Plaat, paneel, tablet - Type Menuiserite
Bindmiddel van asbestmateriaal	Cement
Gebondenheid op basis van bindmiddel	Hecht
Hoeveelheid (oppervlakte - dikte - aantal)	• 150,00 m ² - 1,00 cm - 1 stuk
Totaal volume	1,50 m ³
Eenvoudig bereikbaar	Ja
Bevestigingswijze	• Genageld, geniet
Identificatiemethode	Een monstername door de asbestdeskundige met laboanalyse door een asbestlabo.
Destructieve handeling voor identificatie	Nee

Zorgvuldig beheren

- Zorg voor een veilig beheer. Vermijd het beschadigen van het asbestmateriaal. Controleer de toestand jaarlijks op wijzigingen.

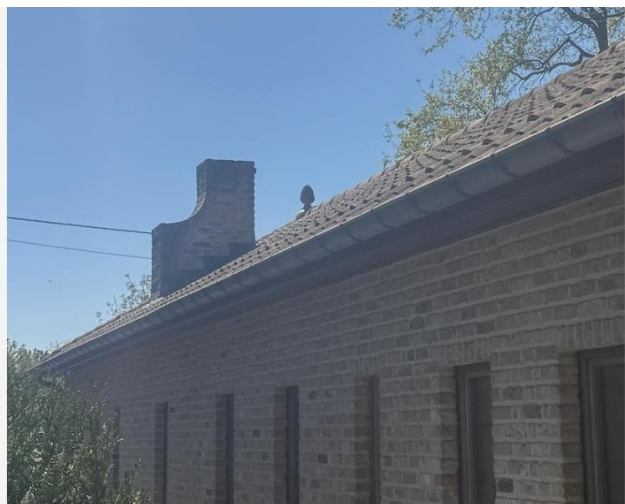
Tijdelijke beperking

Reden: Het te onderzoeken materiaal situeert zich hoger dan 3,50 m te rekenen vanaf een veilige ondergrond

Uitleg van de asbestdeskundige: Hoogte hoger dan 3,50m.

Visueel niet-asbestverdacht.

In de schoorsteen zouden mogelijks asbestverdachte toepassingen aanwezig kunnen zijn.

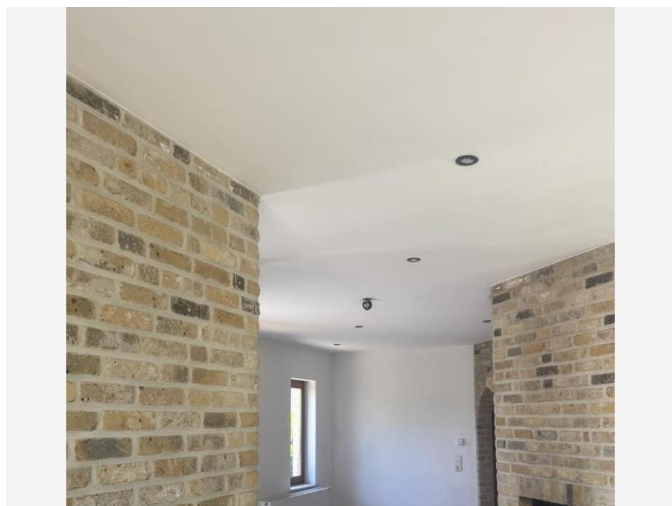
Achter het vals plafond zouden mogelijks asbestverdachte toepassingen aanwezig kunnen zijn.

Basis voor advies	Beoordeling op basis van expertise, zonder een vaststelling door de asbestdeskundige.
Primaire drager	Plafond

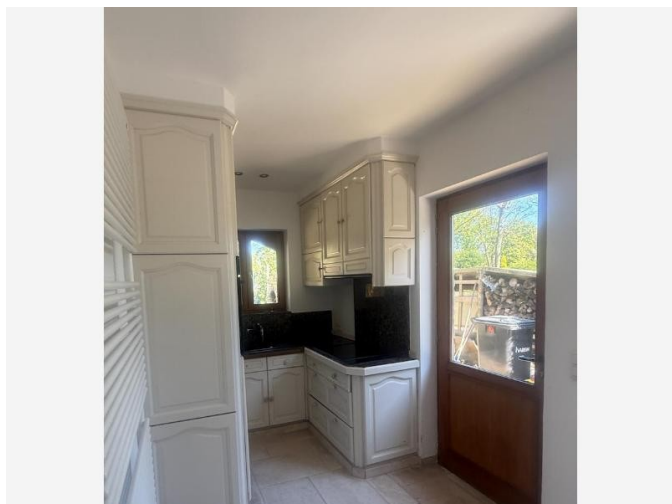
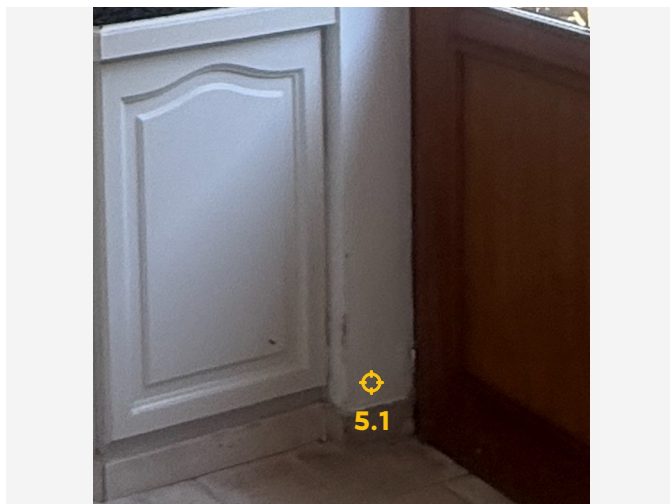
Geen asbest

#	Type	Referentie	Resultaat
5.1	Mengmonster	M02	Geen asbest

Beschrijving	Pleister muren
Omgeving	Binnen
Primaire drager	Binnenwand
Bindmiddel van materiaal	Gips - kalk
Gebondenheid op basis van bindmiddel	Niet-hechtgebonden
Hoeveelheid (oppervlakte - dikte - aantal)	• 250,00 m ² - 3,00 cm - 1 stuk
Totaal volume	7,50 m ³
Identificatiemethode	Een monstername door de asbestdeskundige met laboanalyse door een asbestlabo.
Destructieve handeling voor identificatie	Nee
