# Asbestinventarisatetest

Mechelsebaan 133, 2570 Duffel

Attestnummer : 20260304-000158.000

Uitgegeven op : 04.03.2026

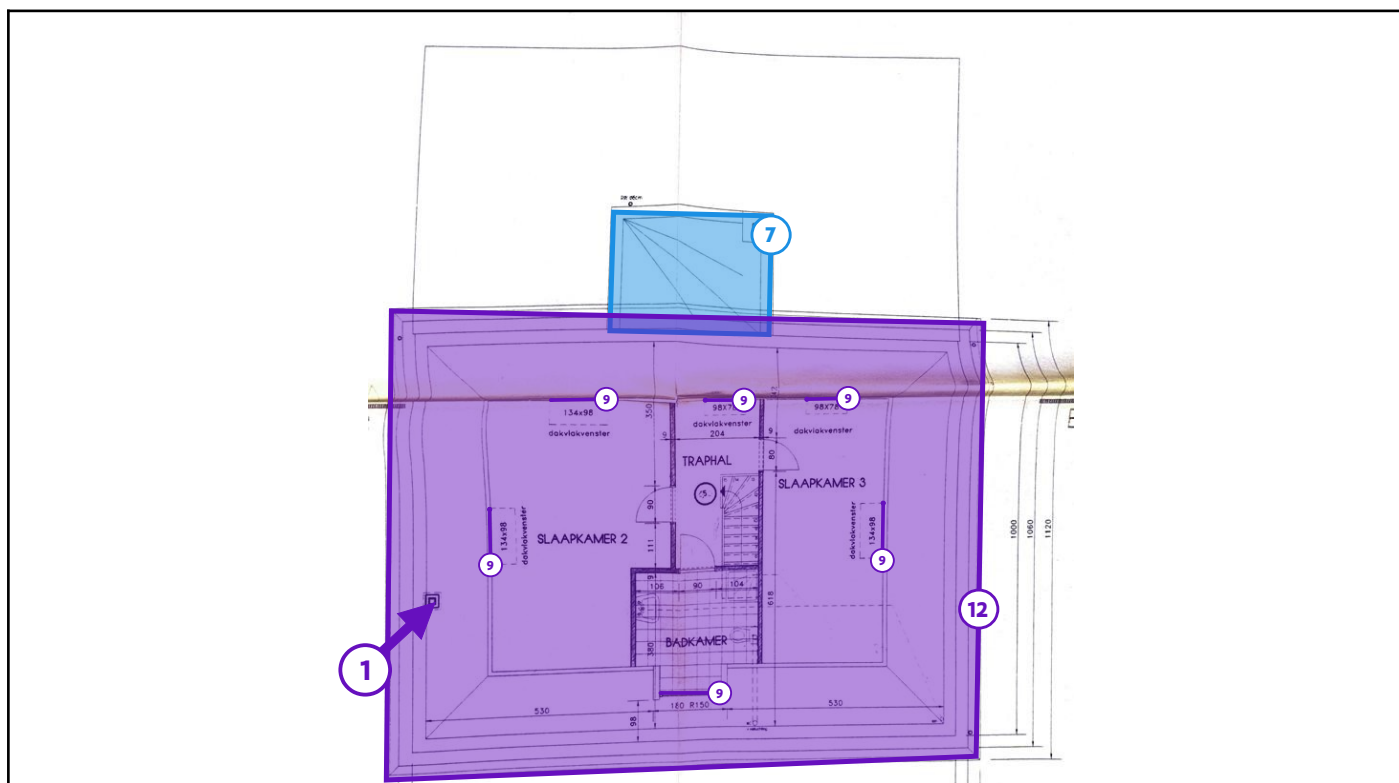
## Plan 1.6: 2e verdieping

Beschrijving	Type	Actie
1. schoorsteen	Beperking	-
7. Roofing	Geen asbest	-
9. Mastiek	Overige ruimte of materiaal	-
12. Materialen onder de dakbedekking	Overige ruimte of materiaal	-

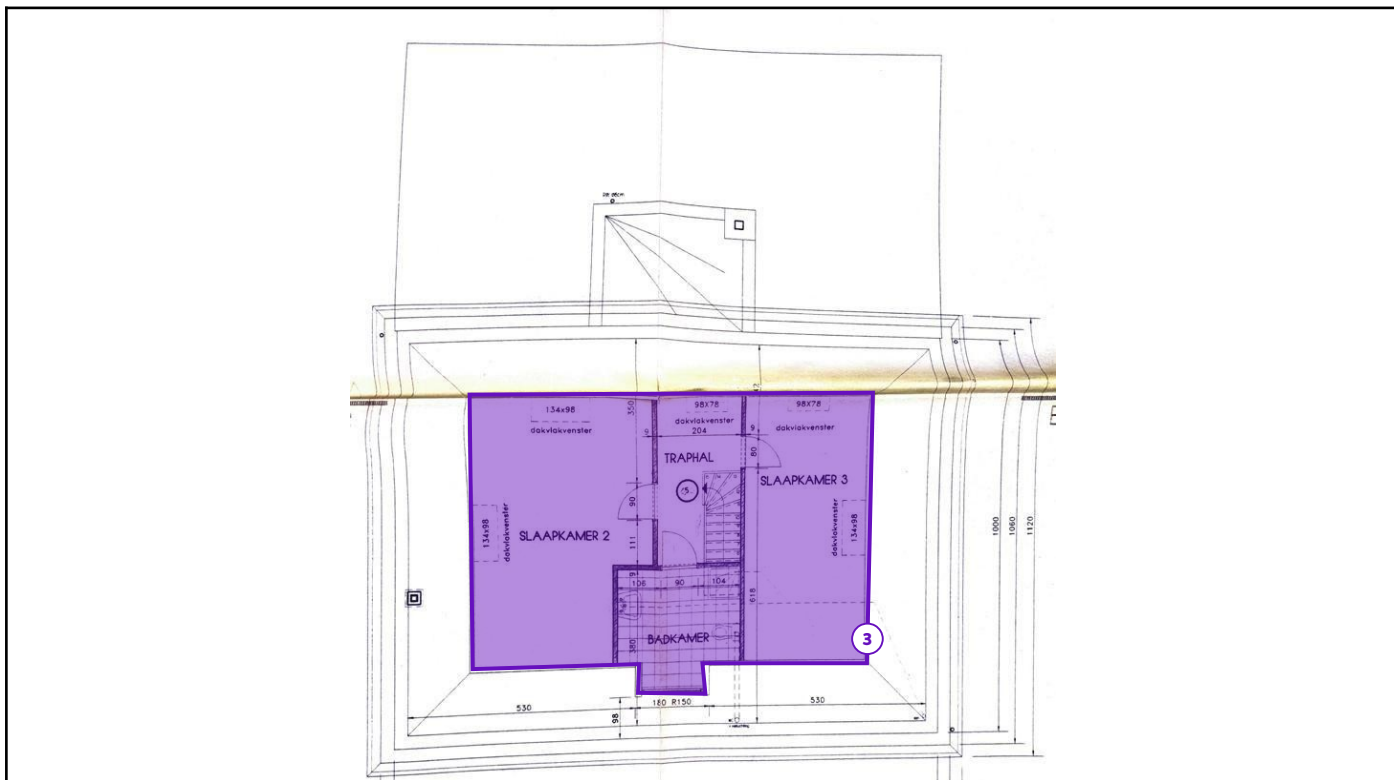
## Plan 1.7: 2e verdieping vals plafond

Beschrijving	Type	Actie
3. Achter vals plafond	Advies	-

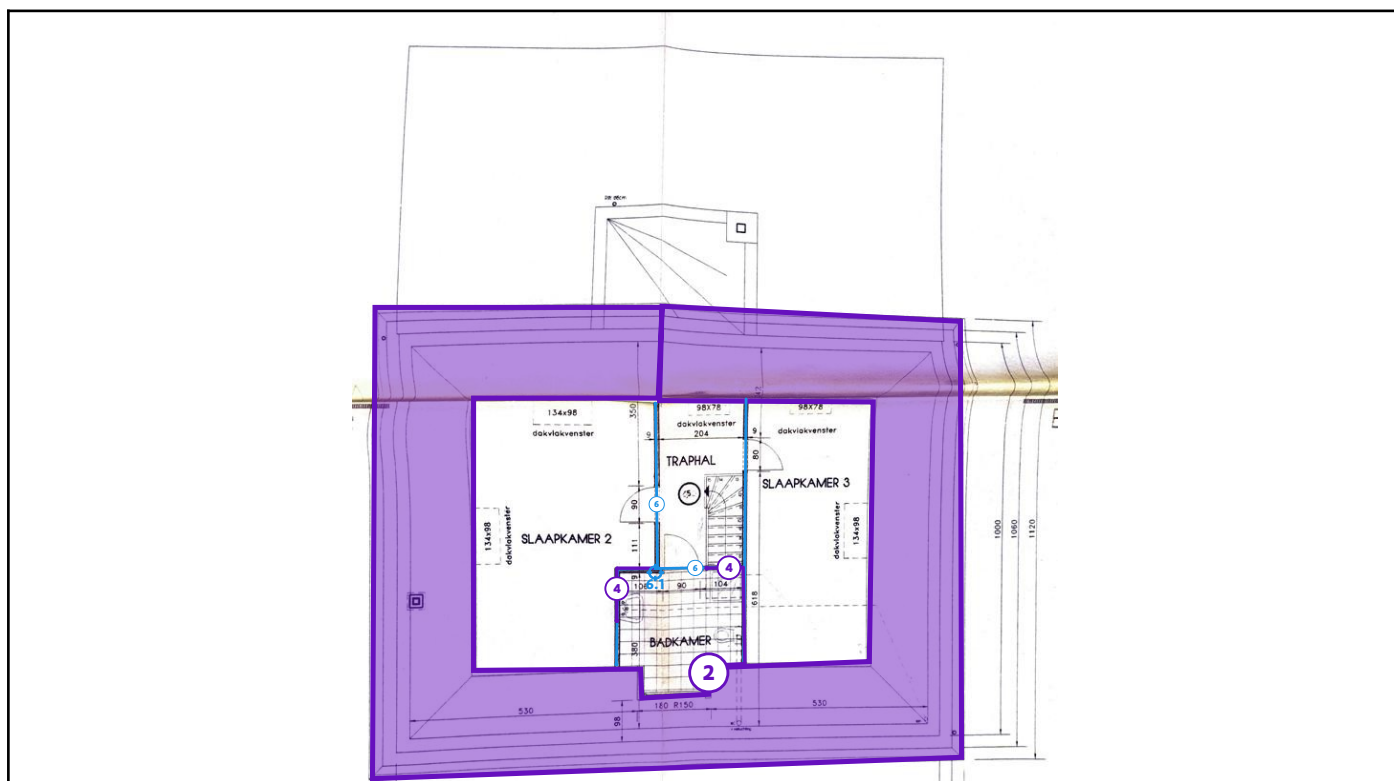
## Plan 1.8: 2e verdieping pleister muren

Beschrijving	Type	Actie
2. Achter valse wanden	Advies	-
4. Tegels	Advies	-
6. Pleister muren	Geen asbest	-
6.1 Code: M01	Mengmonster	-

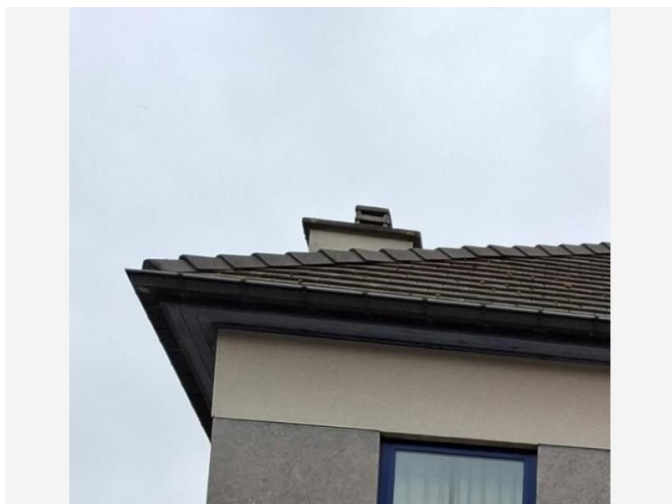
*Situeringfoto*

**Reden:** Het te onderzoeken materiaal situeert zich hoger dan 3,50 m te rekenen vanaf een veilige ondergrond

**Uitleg van de asbestdeskundige:** Visueel niet-asbestverdacht.

Er zouden alsnog asbestverdachte toepassingen aanwezig kunnen zijn in de schoorsteen zelf.

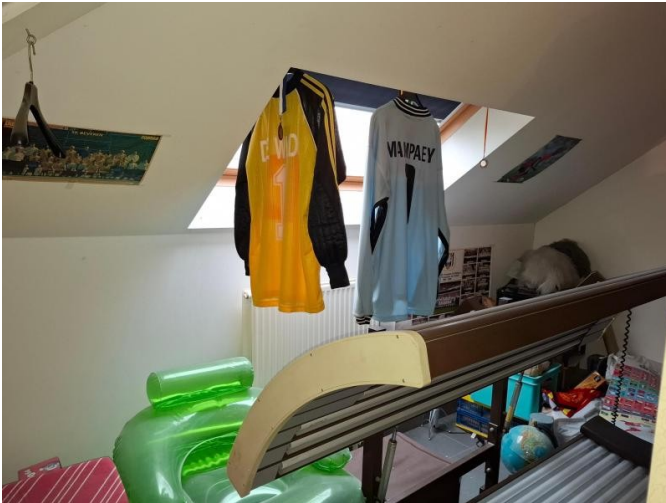
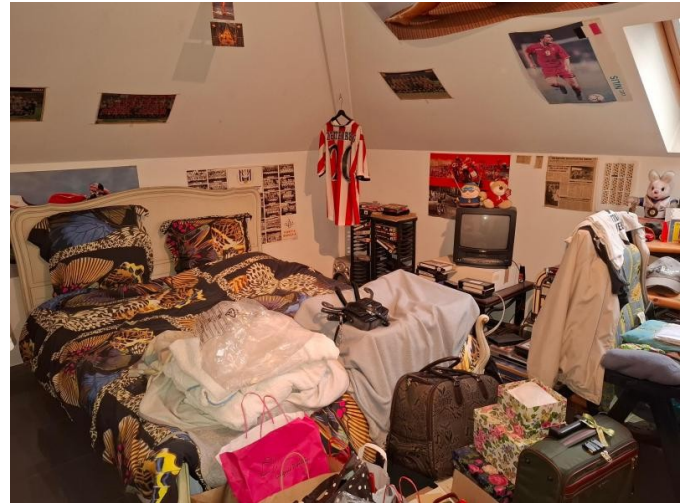
Achter de valse wanden zouden mogelijks asbestverdachte toepassingen aanwezig kunnen zijn

Basis voor advies	Beoordeling op basis van expertise, zonder een vaststelling door de asbestdeskundige.
Primaire drager	Wand vrijstaand (scheidingsmuur, ...)

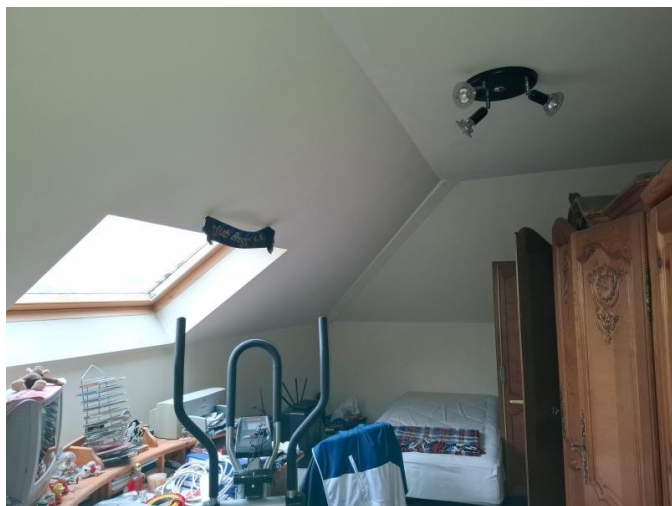
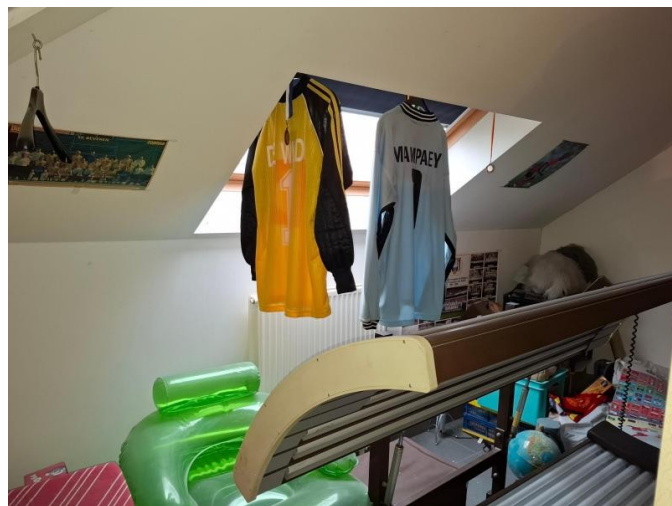
Achter vals plafond zouden mogelijks asbestverdachte toepassingen aanwezig kunnen zijn

Basis voor advies	Beoordeling op basis van expertise, zonder een vaststelling door de asbestdeskundige.
Primaire drager	Plafond

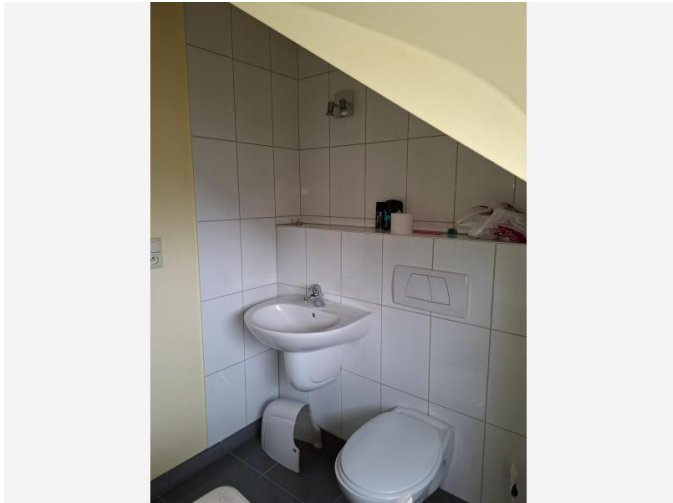
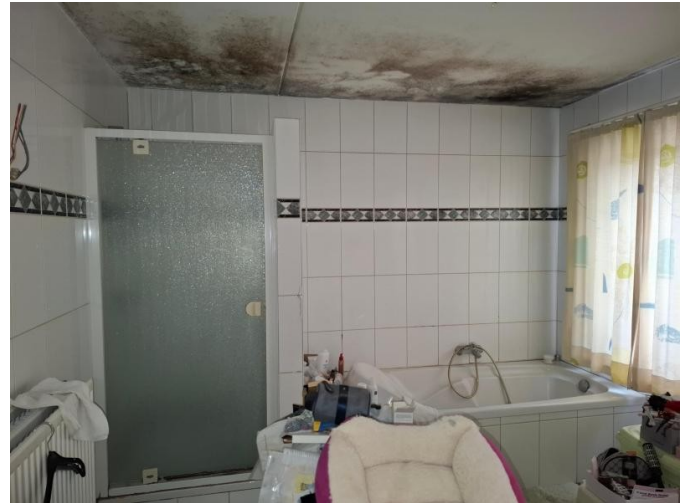
Achter het tegelwerk zouden mogelijks asbestverdachte toepassingen aanwezig zijn (lijm, cement, ...)

Basis voor advies	Beoordeling op basis van expertise, zonder een vaststelling door de asbestdeskundige.
Primaire drager	Binnenwand

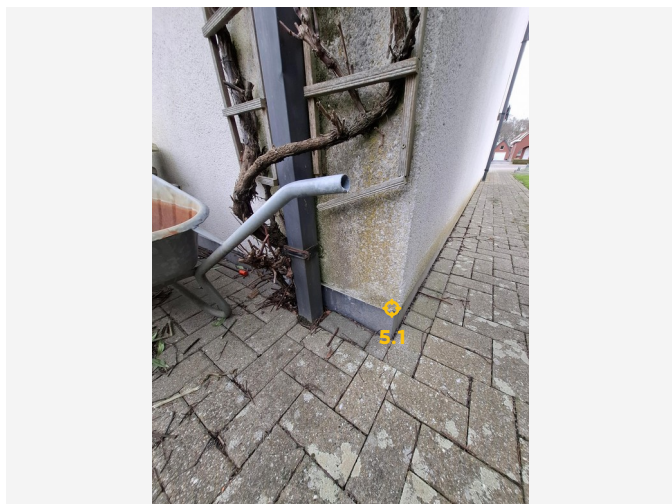
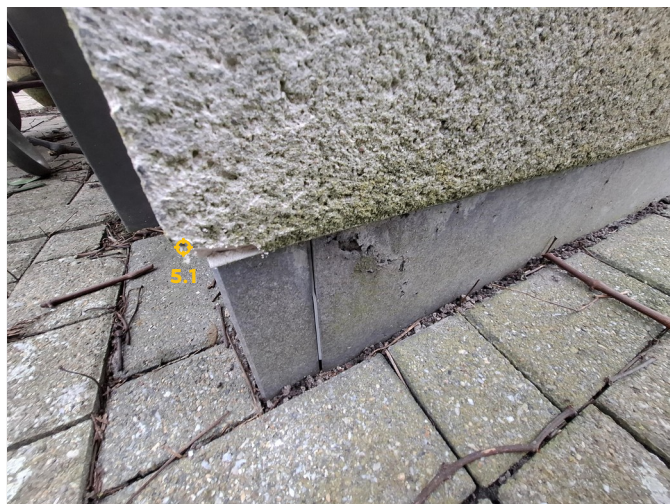
## Fiche 5: Crepi buitengevel

Geen asbest

#	Type	Referentie	Resultaat
5.1	Mengmonster	M04	Geen asbest

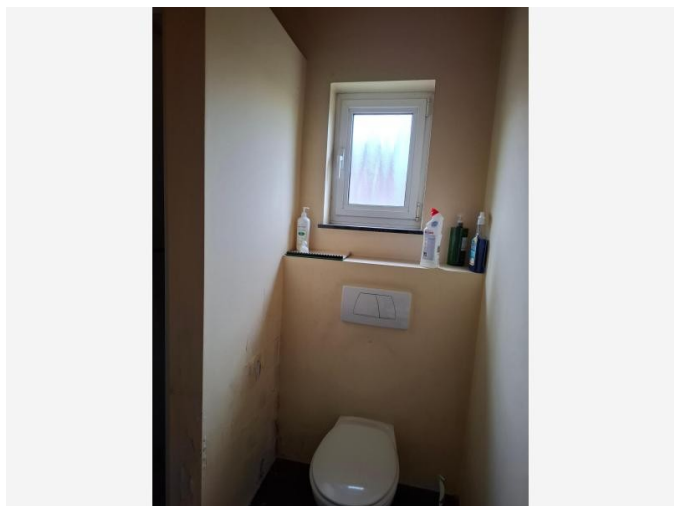
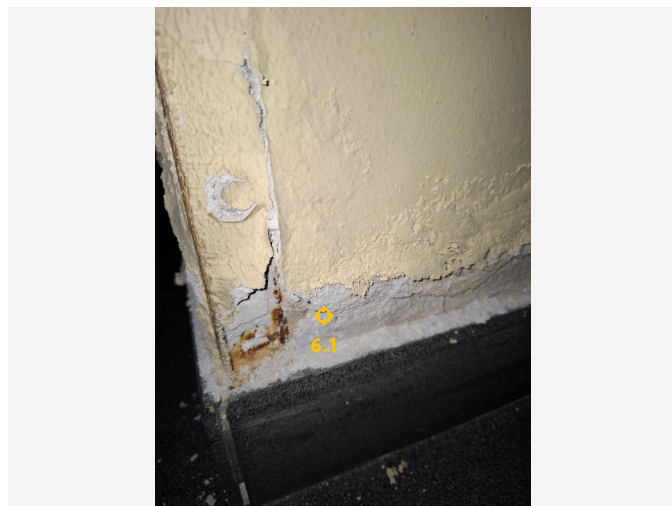
## Fiche 6: Pleister muren

Geen asbest

#	Type	Referentie	Resultaat
6.1	Mengmonster	M01	Geen asbest

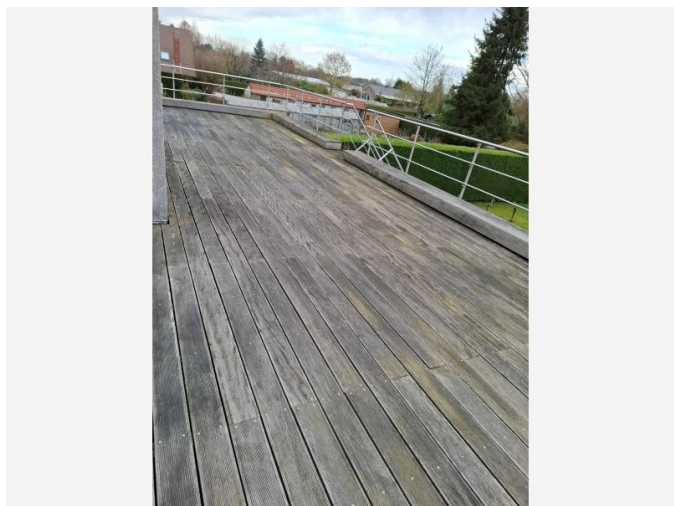
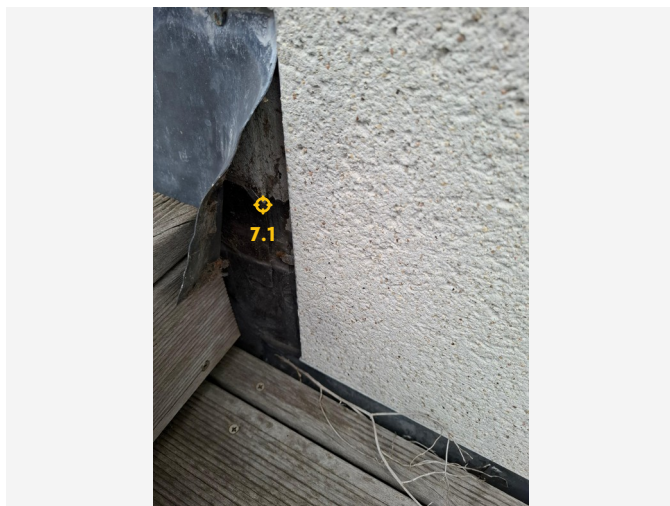
## Fiche 7: Roofing

Geen asbest

#	Type	Referentie	Resultaat
7.1	Puntmonster	M03	Geen asbest

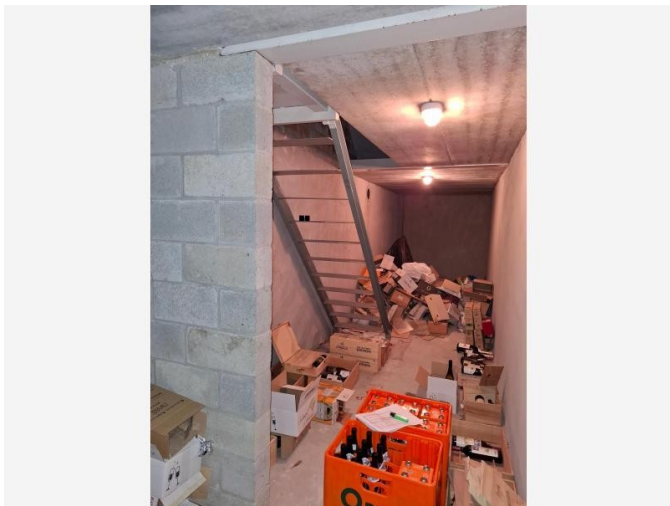
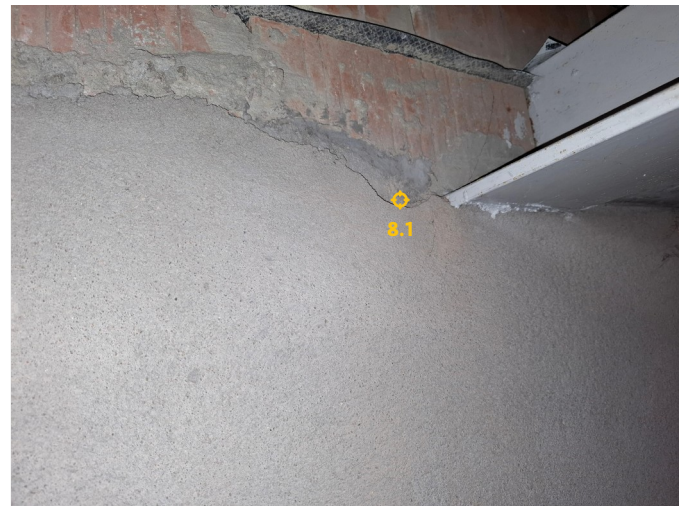
## Fiche 8: Cementering kelder

Geen asbest

#	Type	Referentie	Resultaat
8.1	Mengmonster	M02	Geen asbest
