# Asbestinventarisatetest

Mechelbaan 83, 2500 Lier

Attestnummer : 20260425-000004.000

Uitgegeven op : 25.04.2026

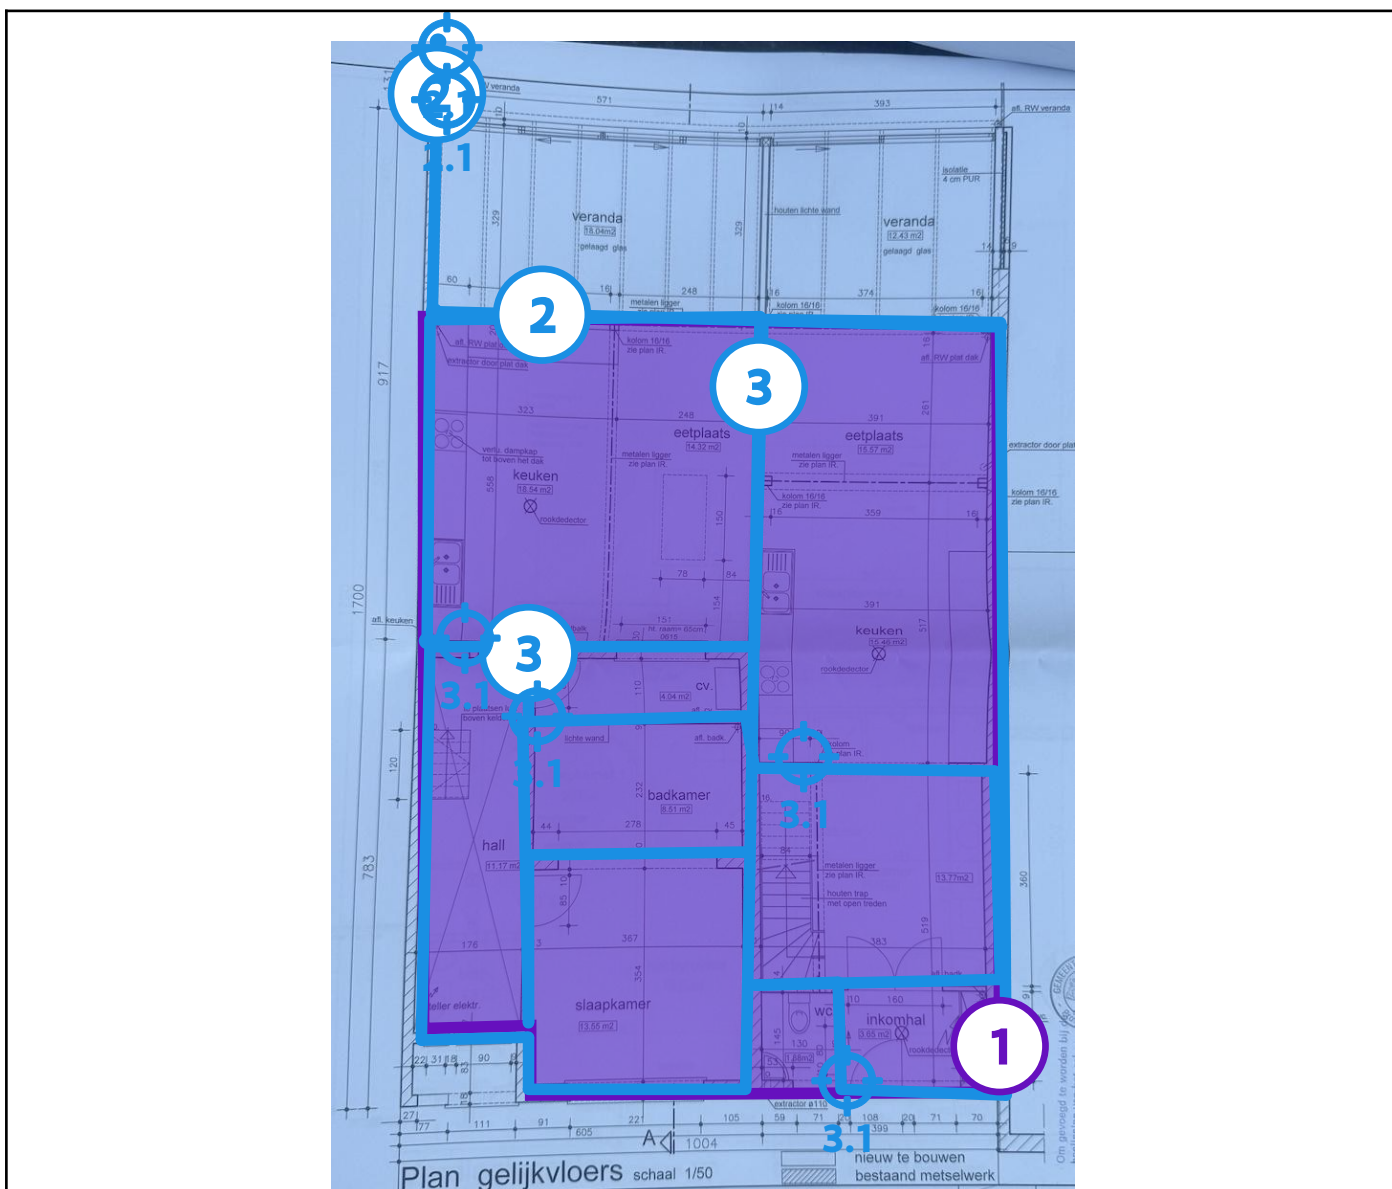
# Plan 1.2: Gelijkvloers

Beschrijving	Type	Actie
1. vals plafond	Advies	-
2. crepi	Geen asbest	-
2.1 Code: M03	Mengmonster	-
3. Pleister muren	Geen asbest	-
3.1 Code: M02	Mengmonster	-

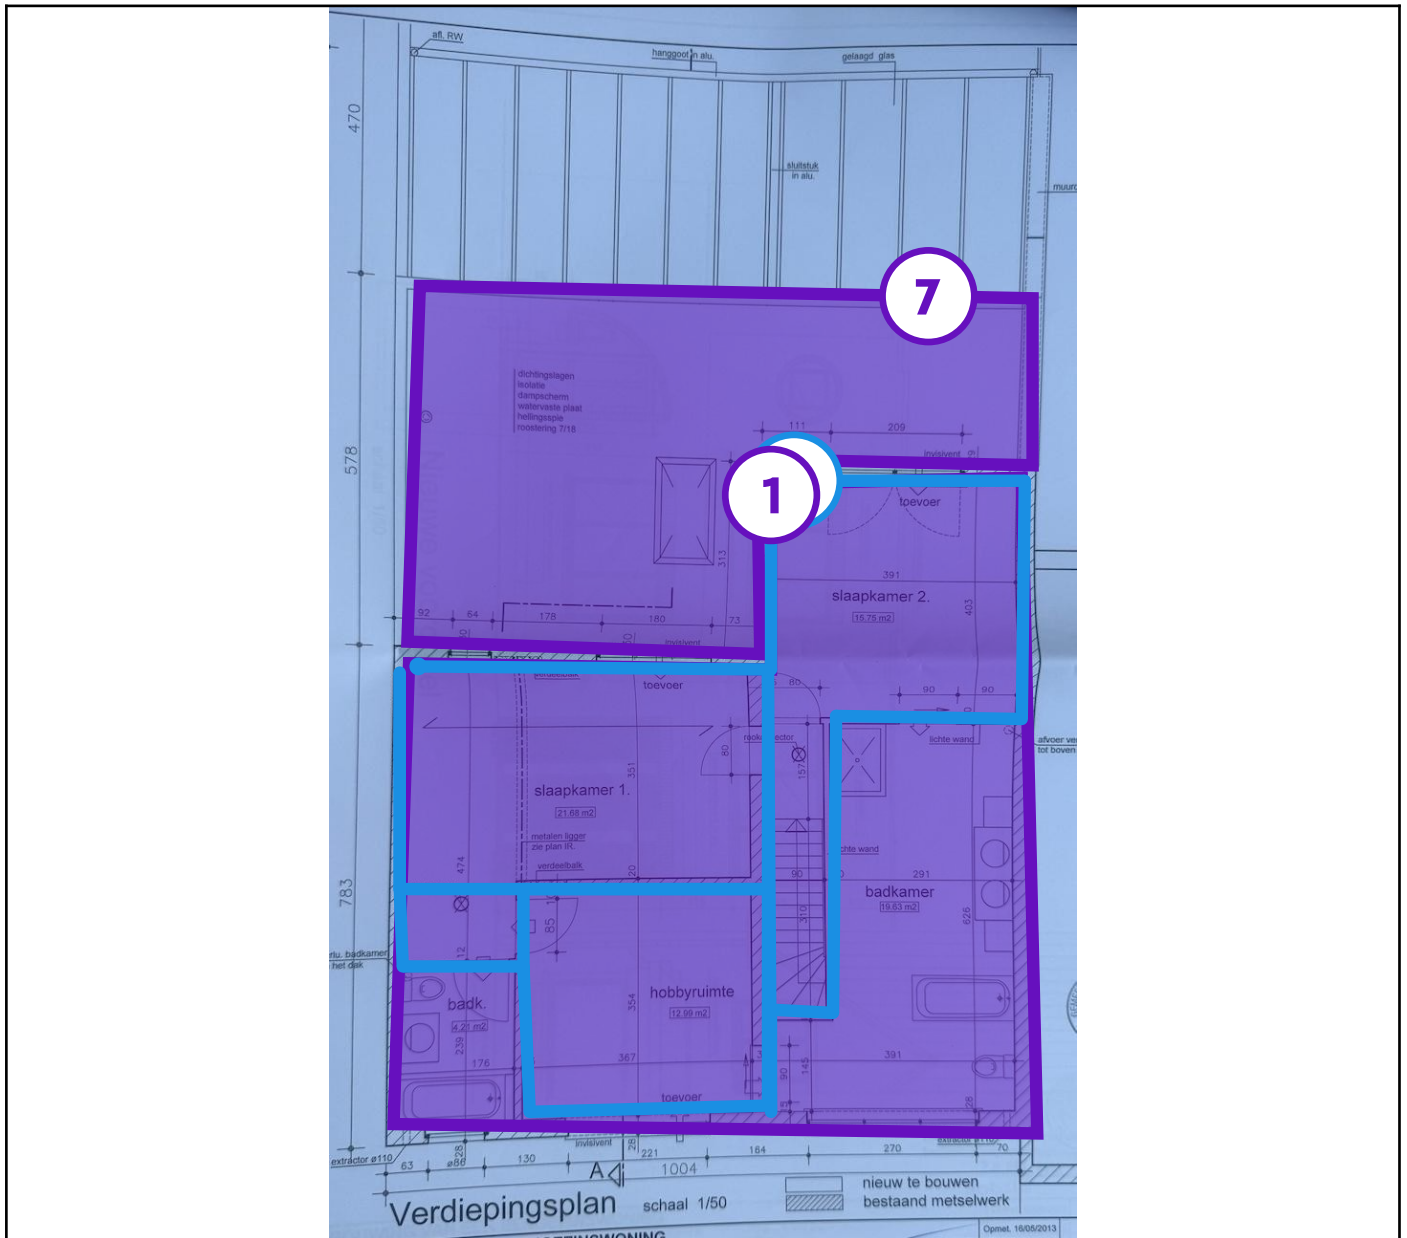
# Plan 1.4: 1ste verdieping

Beschrijving	Type	Actie
1. vals plafond	Advies	-
3. Pleister muren	Geen asbest	-
7. plat dak (2014)	Overige ruimte of materiaal	-

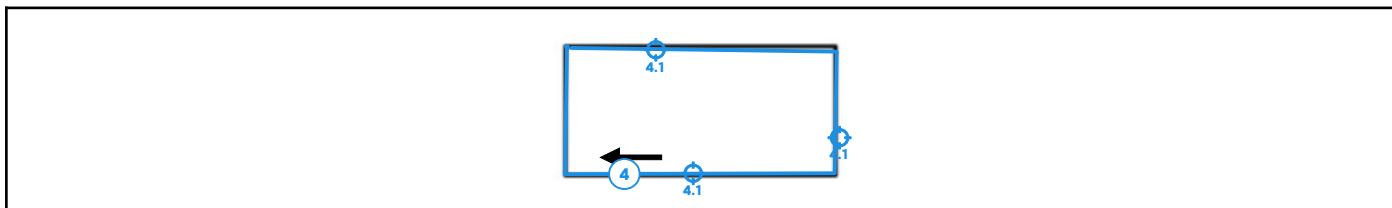
## Plan 1.6: Kelder

Beschrijving	Type	Actie
4. Cementering kelder	Geen asbest	-
4.1 Code: M01	Mengmonster	-

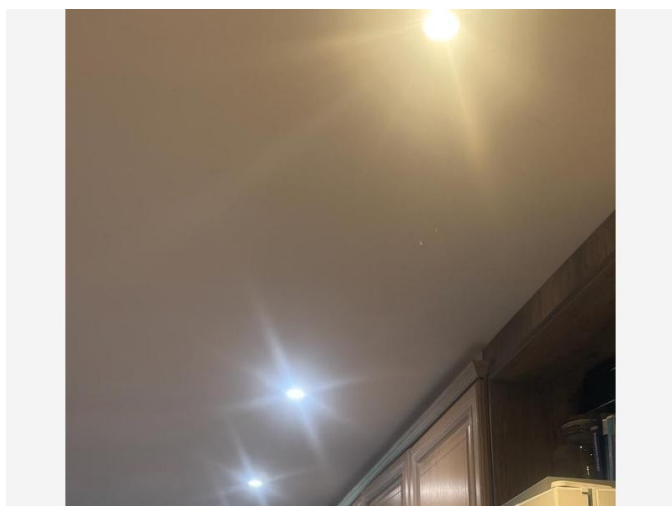
Situeringfoto

Achter het vals plafond zouden mogelijks asbestverdachte toepassingen aanwezig kunnen zijn.

Basis voor advies	Beoordeling op basis van expertise, zonder een vaststelling door de asbestdeskundige.
Primaire drager	Plafond

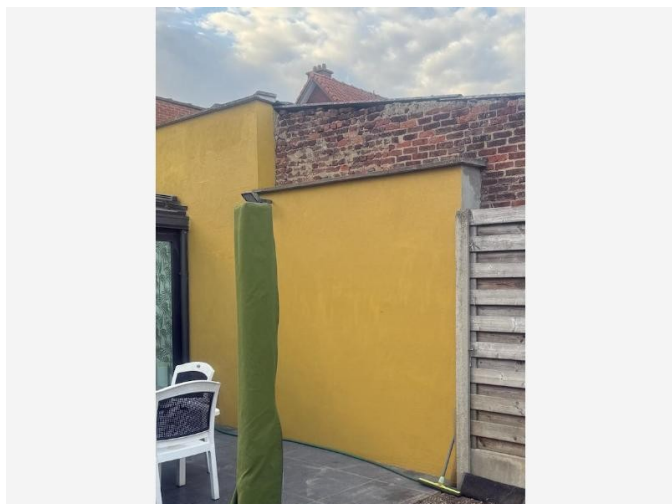
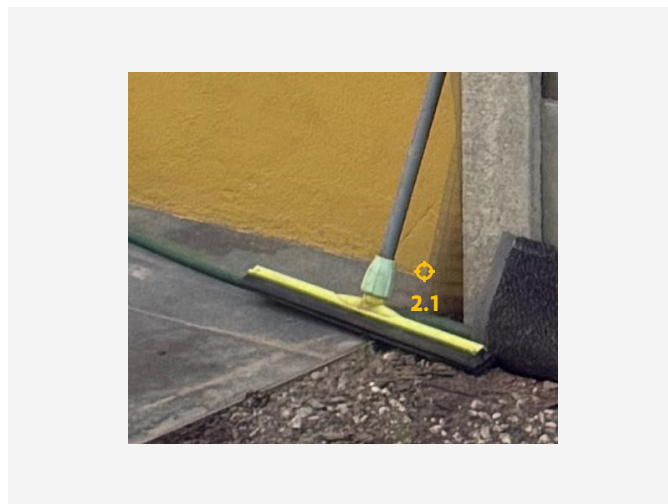
## Fiche 2: crepi

## Conclusie

Geen asbest

#	Type	Referentie	Resultaat
2.1	Mengmonster	M03	Geen asbest

<b>Beschrijving</b>	crepi
<b>Omgeving</b>	Buiten
<b>Primaire drager</b>	Wand buitenschil
<b>Bindmiddel van materiaal</b>	Gips - kalk
<b>Gebondenheid op basis van bindmiddel</b>	Niet-hechtgebonden
<b>Hoeveelheid (oppervlakte - dikte - aantal)</b>	• 16,00 m <sup>2</sup> - 3,00 cm - 1 stuk
<b>Totaal volume</b>	0,48 m <sup>3</sup>
<b>Identificatiemethode</b>	Een monstername door de asbestdeskundige met laboanalyse door een asbestlabo.
<b>Destructieve handeling voor identificatie</b>	Nee

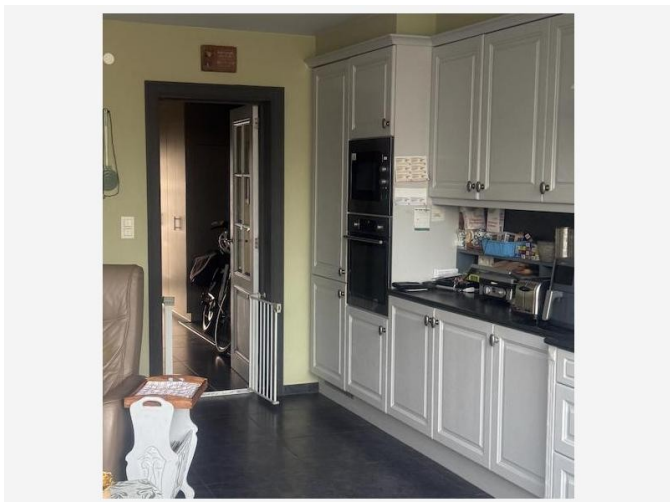
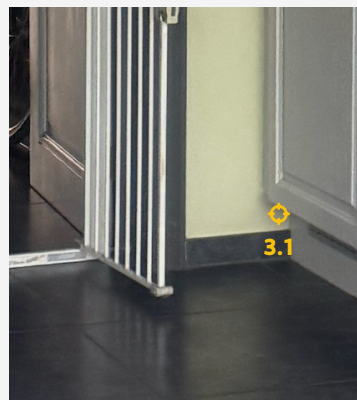
## Fiche 3: Pleister muren

## Conclusie

Geen asbest

#	Type	Referentie	Resultaat
3.1	Mengmonster	M02	Geen asbest

<b>Beschrijving</b>	Pleister muren
<b>Omgeving</b>	Binnen
<b>Primaire drager</b>	Binnenwand
<b>Bindmiddel van materiaal</b>	Gips - kalk
<b>Gebondenheid op basis van bindmiddel</b>	Niet-hechtgebonden
<b>Hoeveelheid (oppervlakte - dikte - aantal)</b>	• 400,00 m <sup>2</sup> - 3,00 cm - 1 stuk
<b>Totaal volume</b>	12,00 m <sup>3</sup>
<b>Identificatiemethode</b>	Een monstername door de asbestdeskundige met laboanalyse door een asbestlabo.
<b>Destructieve handeling voor identificatie</b>	Nee

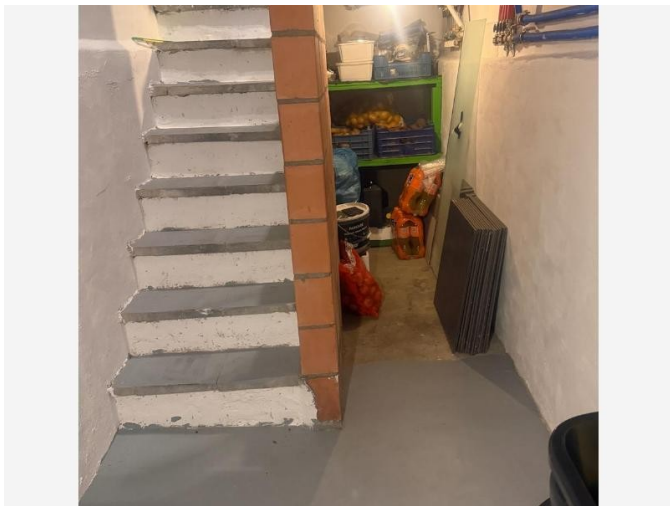
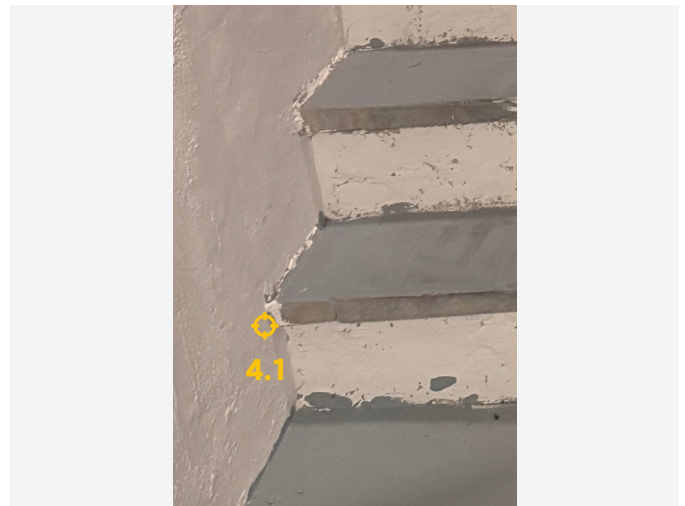
## Fiche 4: Cementering kelder

### Conclusie

Geen asbest

#	Type	Referentie	Resultaat
4.1	Mengmonster	M01	Geen asbest

<b>Beschrijving</b>	Cementering kelder
<b>Omgeving</b>	Binnen
<b>Primaire drager</b>	Binnenwand
<b>Bindmiddel van materiaal</b>	Cement
<b>Gebondenheid op basis van bindmiddel</b>	Hecht
<b>Hoeveelheid (oppervlakte - dikte - aantal)</b>	• 24,00 m <sup>2</sup> - 3,00 cm - 1 stuk
<b>Totaal volume</b>	0,72 m <sup>3</sup>
<b>Identificatiemethode</b>	Een monstername door de asbestdeskundige met laboanalyse door een asbestlabo.
<b>Destructieve handeling voor identificatie</b>	Nee
