Asbestinventarisatetest

Arendonckstraat 33, 2800 Mechelen

Attestnummer : 20260331-000104.000

Uitgegeven op : 31.03.2026

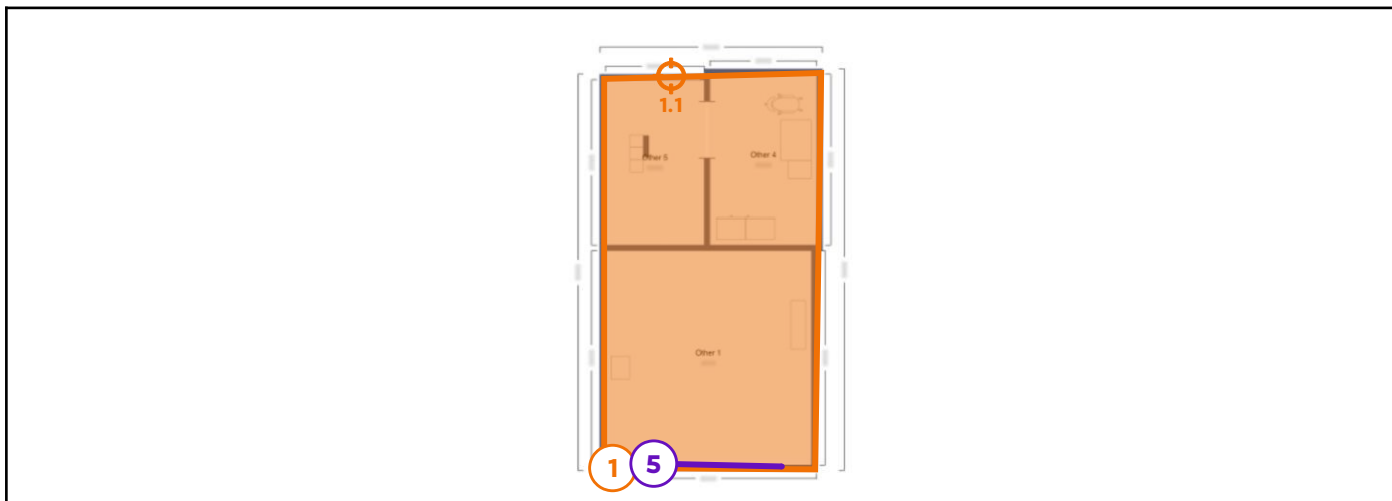
Plan 1.6: Zolder

Beschrijving	Type	Actie
1. dakleien	Asbestmateriaal	Verwijderen
1.1 Code: M02	Puntmonster	-
5. mastiek	Overige ruimte of materiaal	-

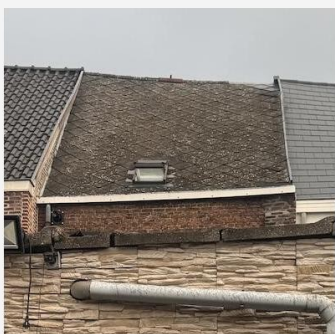
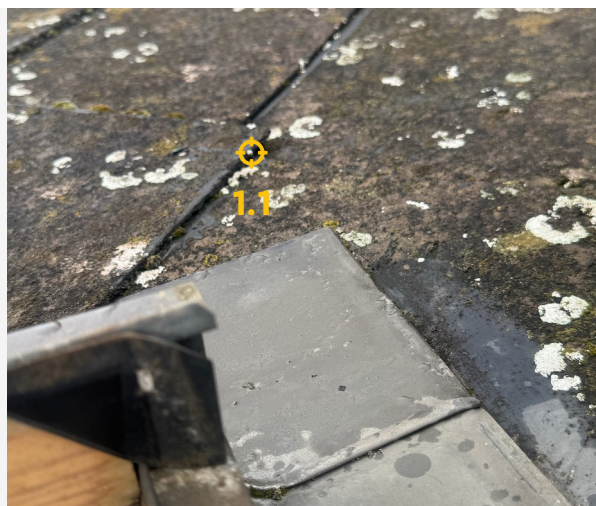
Het asbestmateriaal valt onder de mijlpaal van 2034.

Eindbeoordeling materiaalrisico	Verhoogd materiaalrisico en/of verhoogde kans op vezelvrijgave
---------------------------------	--

Gebondenheid	Categorie 1: hechtgebonden in oorsprong
Asbestsoort (vezeltype)	Alleen chrysotiel aanwezig
Asbestconcentratie	Laag (< 50%)
Afschermingsgraad van het gehele materiaal	Geheel of deels vrij aan de buitenlucht, maar geen contact met binnenlucht
Toestand van het materiaal	Matig beschadigd, matig verweerd

#	Type	Referentie	Resultaat
1.1	Puntmonster	M02	Chrysotiel

Beschrijving	dakleien
Omgeving	Buiten
Primaire drager	Schuin dak
Asbestmateriaal	Dak- en gevelbekleding - Lei, shingle
Bindmiddel van asbestmateriaal	Cement
Gebondenheid op basis van bindmiddel	Hecht
Hoeveelheid (oppervlakte - aantal)	<ul style="list-style-type: none">• 40,00 m² - 1 stuk
Totale oppervlakte	40,00 m ²
Eenvoudig bereikbaar	Ja
Bevestigingswijze	<ul style="list-style-type: none">• Genageld, geniet
Identificatiemethode	Een monstername door de asbestdeskundige met laboanalyse door een asbestlabo.
Destructieve handeling voor identificatie	Nee

Verwijderen

- Zorg voor een veilig beheer. Vermijd het beschadigen van het asbestmateriaal. Controleer de toestand jaarlijks op wijzigingen.
- Verwijder dit asbestmateriaal zo snel mogelijk. Volg de toestand goed op.

- Eenvoudige handelingen: mag via doe-het-zelf of door werknemer(s) met opleidingsattest eenvoudige handelingen
Deze toepassing kan door een aannemer die over een opleidingsattest eenvoudige handelingen beschikt of door een particulier (doe-het-zelf), verwijderd worden indien er geen verhoogd risico op vrijgave van asbestvezels (max. concentratie 0,01 vezels/cm³ - CODEX Art. VI.3-54) ontstaat en de toepassing voorafgaand en tijdens wordt gefixeerd/bevochtigd; de individuele elementen zonder machinale werktuigen en zonder breken of gooien een voor een losgemaakt worden; en ten slotte luchtdicht en dubbelverpakt (conform de richtlijnen van het recyclagepark) weggevoerd worden naar een erkend afvalpunt (recyclagepark).

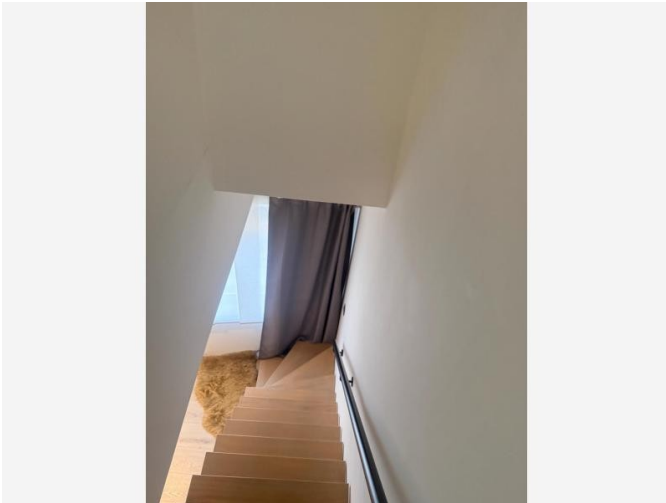
Situeringsfoto

Achter het vals plafond zouden mogelijks asbestverdachte toepassingen aanwezig kunnen zijn.

Basis voor advies	Beoordeling op basis van expertise, zonder een vaststelling door de asbestdeskundige.
Primaire drager	Binnenwand

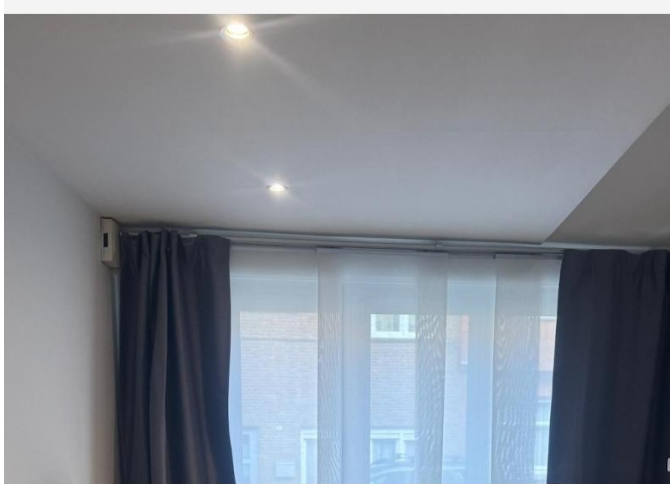
Situeringfoto

Achter het vals plafond zouden mogelijks asbestverdachte toepassingen aanwezig kunnen zijn.

Basis voor advies	Beoordeling op basis van expertise, zonder een vaststelling door de asbestdeskundige.
Primaire drager	Plafond

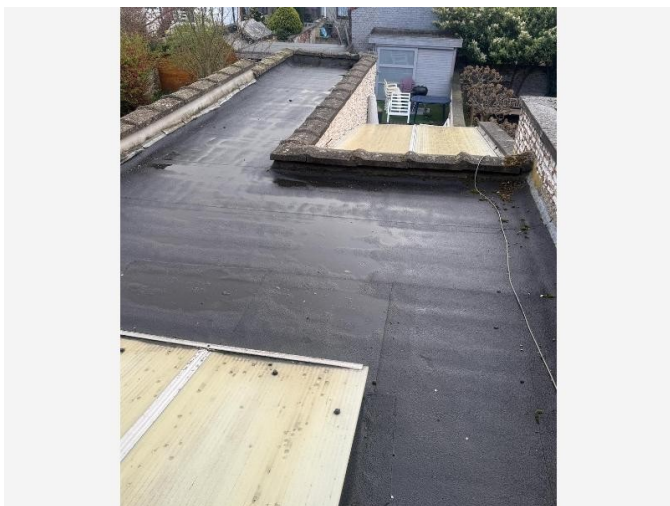
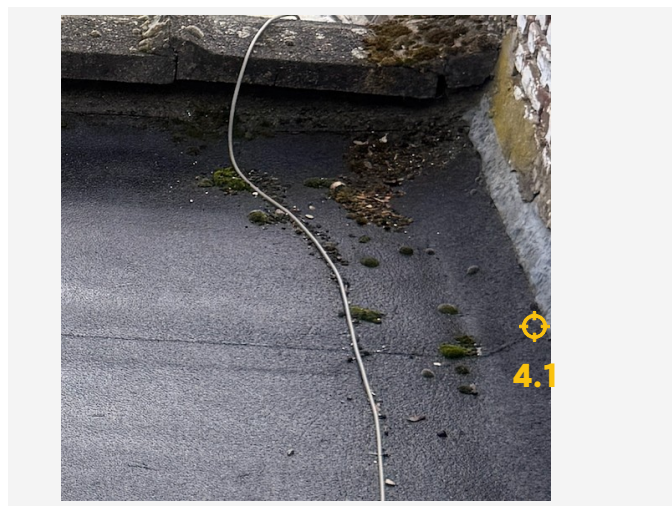
Fiche 4: roofing

Geen asbest

#	Type	Referentie	Resultaat
4.1	Puntmonster	M01	Geen asbest

Beschrijving	roofing
Omgeving	Buiten
Primaire drager	Plat dak
Bindmiddel van materiaal	Bitumen (roofing, teer, asfalt)
Gebondenheid op basis van bindmiddel	Hecht
Hoeveelheid (oppervlakte - aantal)	• 30,00 m ² - 1 stuk
Totale oppervlakte	30,00 m ²
Identificatiemethode	Een monstername door de asbestdeskundige met laboanalyse door een asbestlabo.
Destructieve handeling voor identificatie	Nee
