# Asbestinventarisatetest

Processieweg 24/4, 3140 Keerbergen

Attestnummer : 20260328-000019.001

Uitgegeven op : 28.03.2026

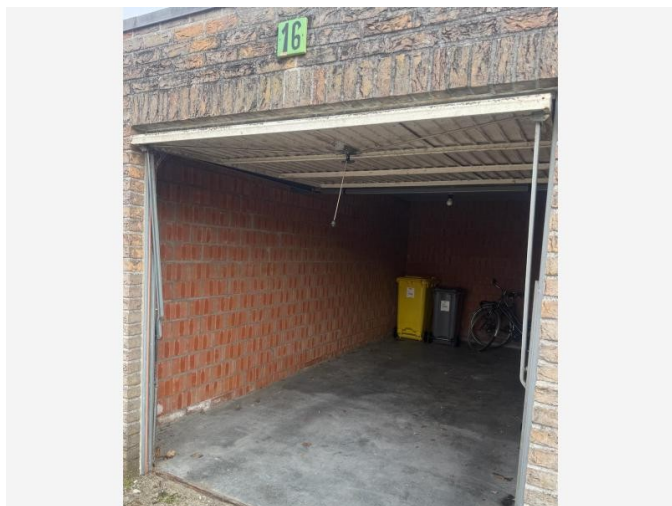
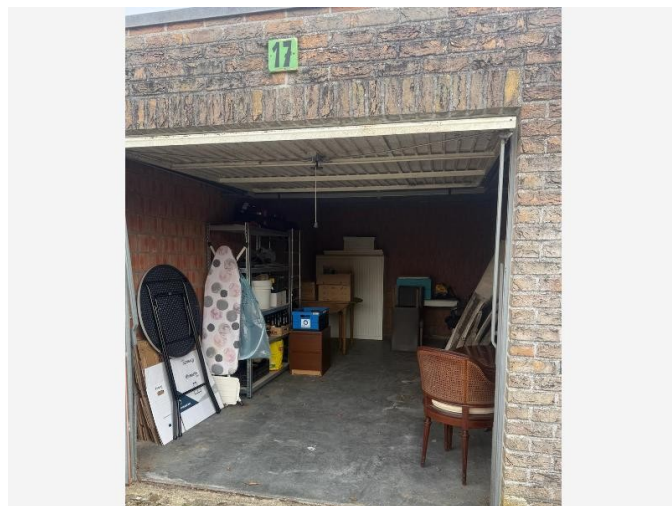
Er werden geen asbestverdachte toepassingen waargenomen.

<b>Basis voor advies</b>	De asbestdeskundige beoordeelt het materiaal als niet-asbestverdacht.
--------------------------	---

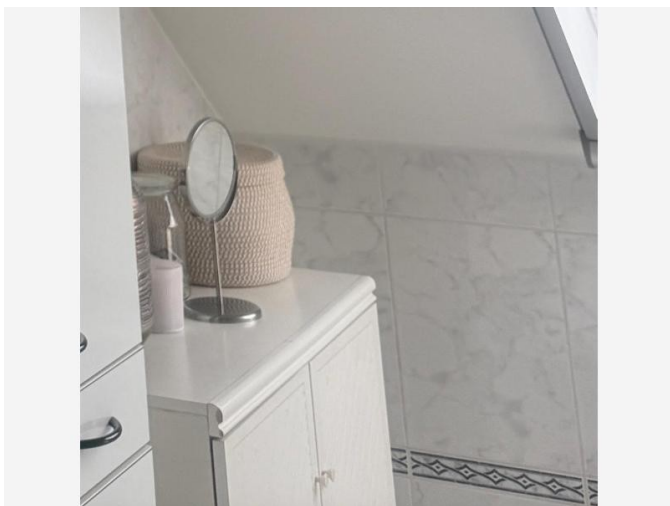
Achter de tegels zouden mogelijks asbestverdachte toepassingen aanwezig kunnen zijn.

Basis voor advies	Beoordeling op basis van expertise, zonder een vaststelling door de asbestdeskundige.
Primaire drager	Binnenwand

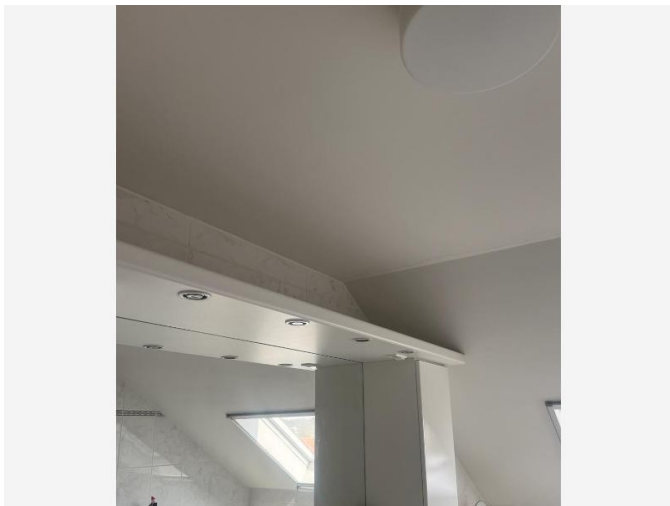
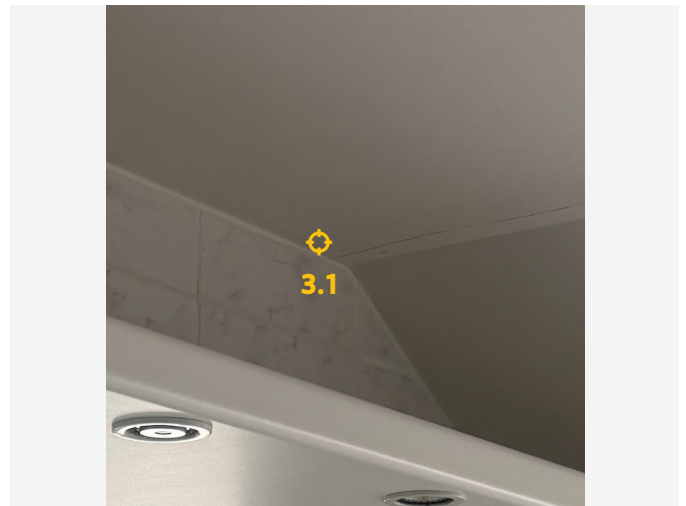
## Fiche 3: pleister plafond

### Conclusie

Geen asbest

#	Type	Referentie	Resultaat
3.1	Mengmonster	M02	Geen asbest

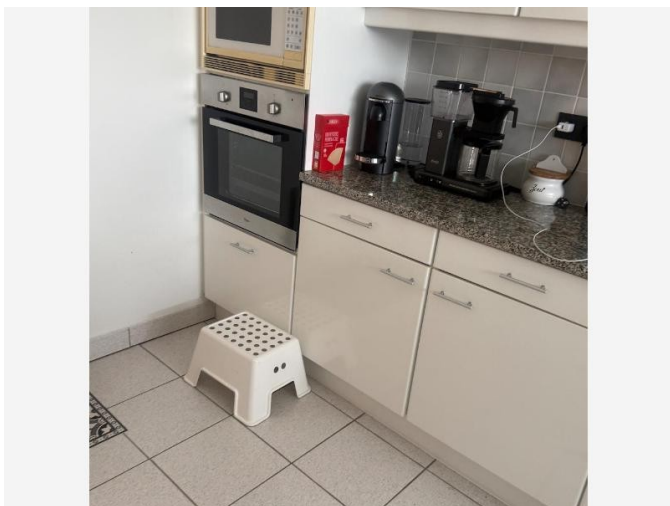
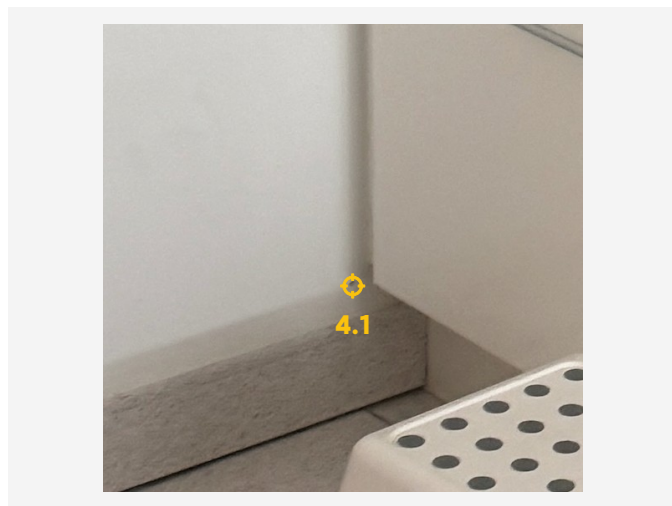
## Fiche 4: pleister muren

## Conclusie

Geen asbest

#	Type	Referentie	Resultaat
4.1	Mengmonster	M01	Geen asbest

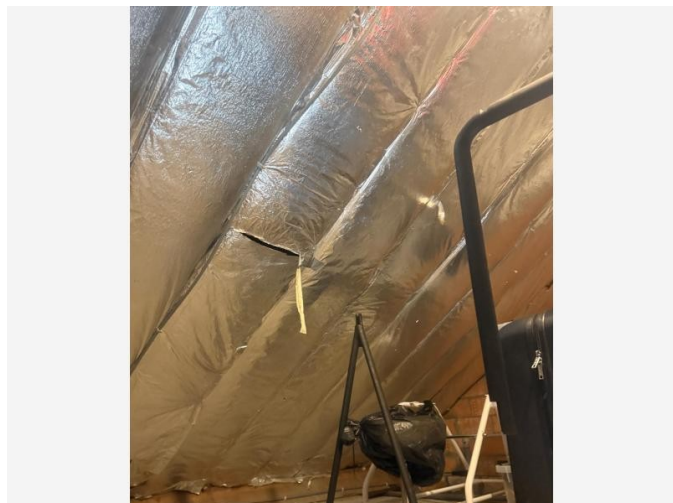
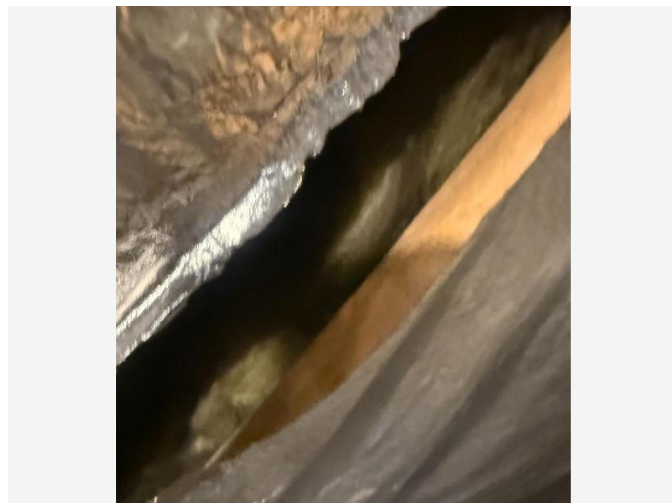
### Fiche 5: onderdak

Beschrijving	Notitie	Terug te vinden op plannen
Fiche 5: onderdak	Er werden geen asbestverdachte toepassingen waargenomen.	Plan 1.4: Zolder
Fiche 6: mastiek	-	Plan 1.1: Beneden Plan 1.3: Boven

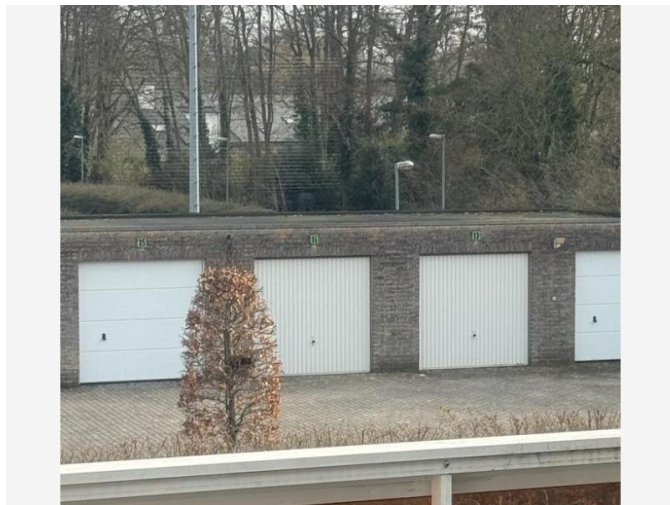
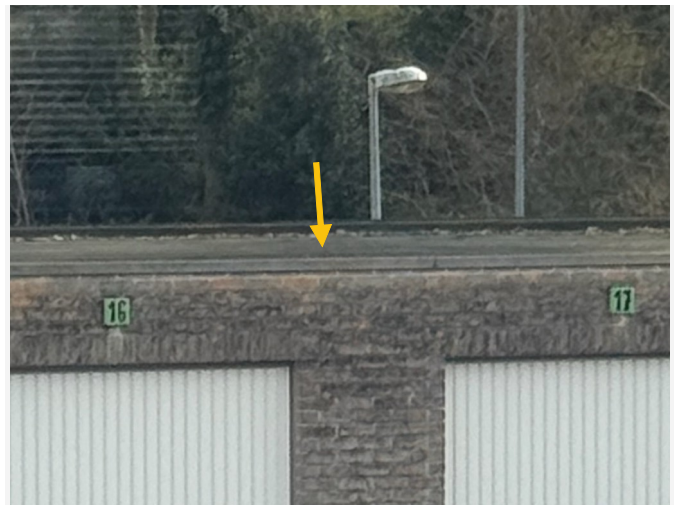
## Fiche 9: dakbedekking garages

Beschrijving	Notitie	Terug te vinden op plannen
Fiche 7: rookgaskanalen	-	-
Fiche 8: stookketel	elektrisch.	-
Fiche 9: dakbedekking garages	Behorend tot de gem. delen.	Plan 2.1: Garage 16 en 17
Fiche 10: lift	-	-
Fiche 11: leidingisolatie	-	-
Fiche 12: dakbedekking hoofdgebouw	behorend tot de gem. delen.	-
