Asbestinventarisatetest

Leliestraat 57, 2860 Sint-Katelijne-Waver

Attestnummer : 20260405-000062.000

Uitgegeven op : 05.04.2026

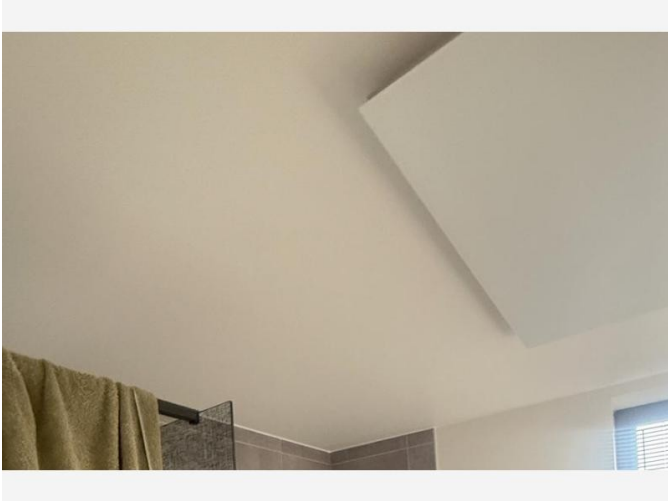
Situeringfoto

Achter het vals plafond zouden mogelijks asbestverdachte toepassingen aanwezig kunnen zijn.

Basis voor advies	Beoordeling op basis van expertise, zonder een vaststelling door de asbestdeskundige.
Primaire drager	Plafond

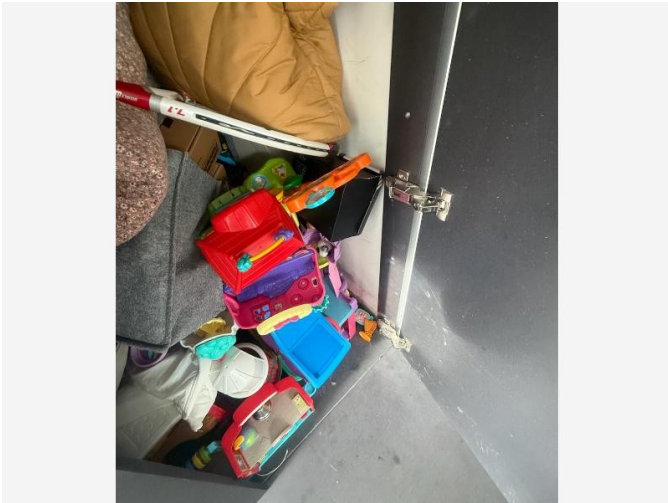
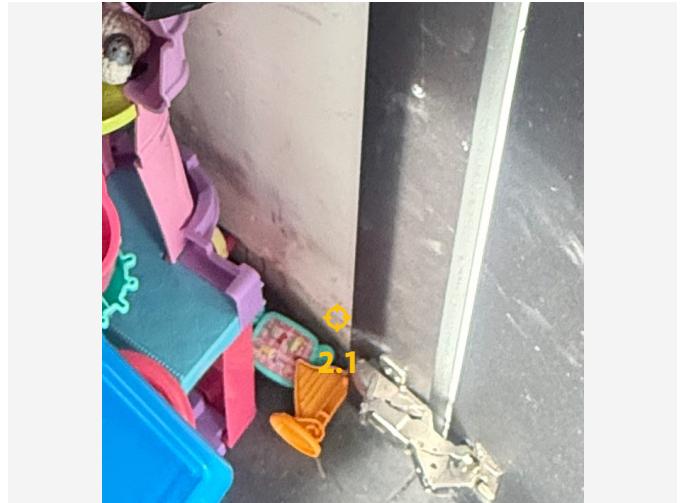
Geen asbest

#	Type	Referentie	Resultaat
2.1	Mengmonster	M01	Geen asbest

Beschrijving	pleister muren
Omgeving	Binnen
Primaire drager	Binnenwand
Bindmiddel van materiaal	Gips - kalk
Gebondenheid op basis van bindmiddel	Niet-hechtgebonden
Hoeveelheid (oppervlakte - dikte - aantal)	• 300,00 m ² - 2,00 cm - 1 stuk
Totaal volume	6,00 m ³
Identificatiemethode	Een monstername door de asbestdeskundige met laboanalyse door een asbestlabo.
Destructieve handeling voor identificatie	Nee

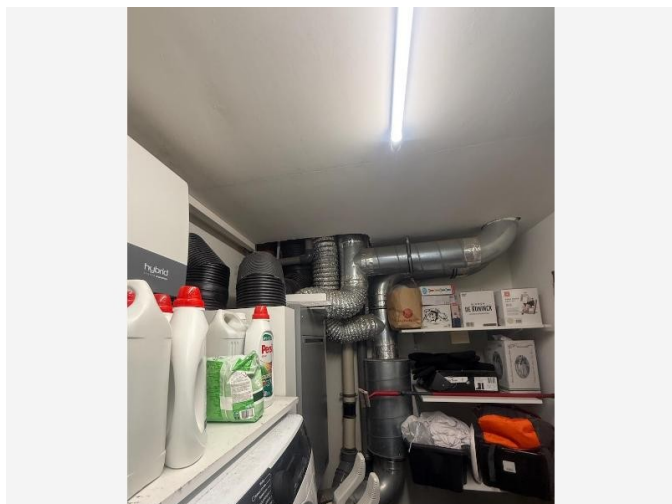
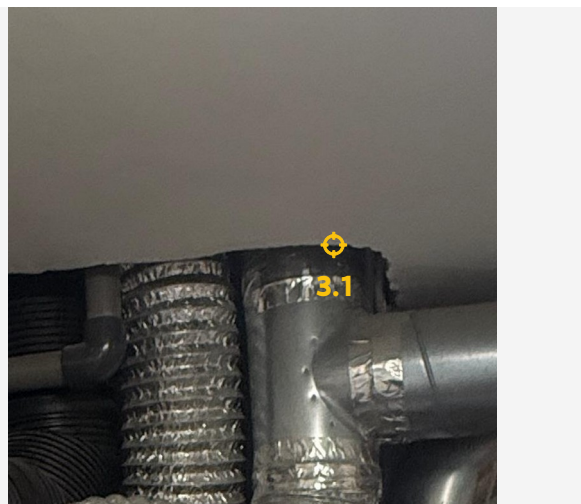
Geen asbest

#	Type	Referentie	Resultaat
3.1	Mengmonster	M02	Geen asbest

Beschrijving	Pleister plafond berging GLV
Omgeving	Binnen
Primaire drager	Plafond
Bindmiddel van materiaal	Gips - kalk
Gebondenheid op basis van bindmiddel	Niet-hechtgebonden
Hoeveelheid (oppervlakte - dikte - aantal)	• 12,00 m ² - 2,00 cm - 1 stuk
Totaal volume	0,24 m ³
Identificatiemethode	Een monstername door de asbestdeskundige met laboanalyse door een asbestlabo.
Destructieve handeling voor identificatie	Nee

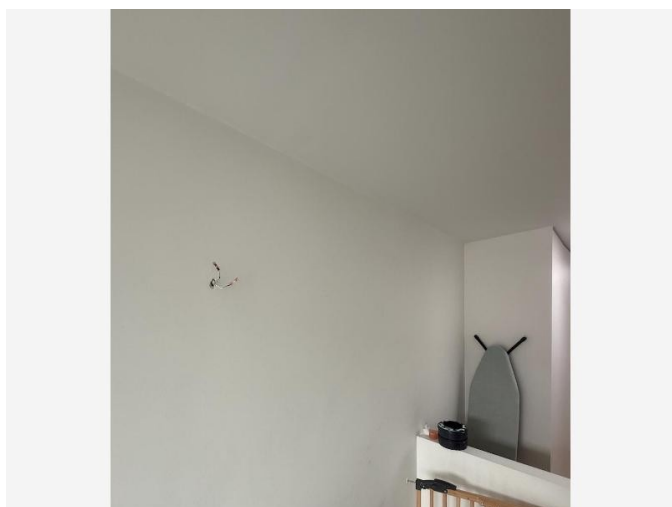
Fiche 9: onderdak

De asbestdeskundige controleert tijdens het onderzoek altijd bepaalde ruimtes en materialen die vaak asbest bevatten. Volgende onderdelen kon de asbestdeskundige echter niet onderzoeken. Het is dus mogelijk dat hier asbesthoudende materialen aanwezig zijn.
