Asbestinventarisatetest

Kattestraat 57, 2220 Heist-op-den-Berg

Attestnummer : **20260511-000125.000**

Uitgegeven op : **11.05.2026**

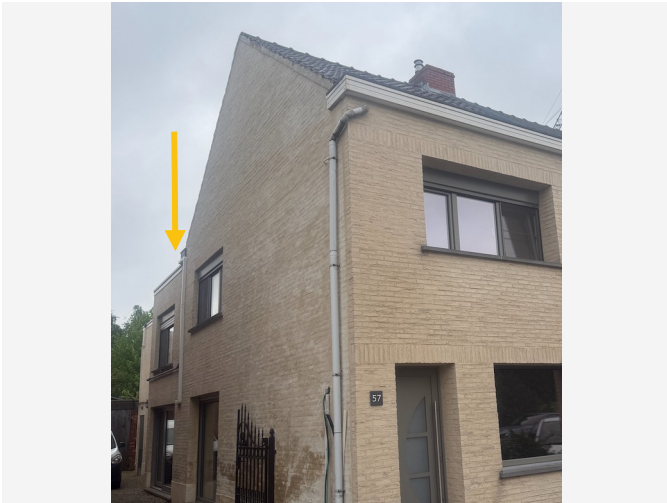
Situeringfoto

Tijdelijke beperking

Reden: Het te onderzoeken materiaal situeert zich hoger dan 3,50 m te rekenen vanaf een veilige ondergrond

Uitleg van de asbestdeskundige: hoogte hoger dan 3,50m.

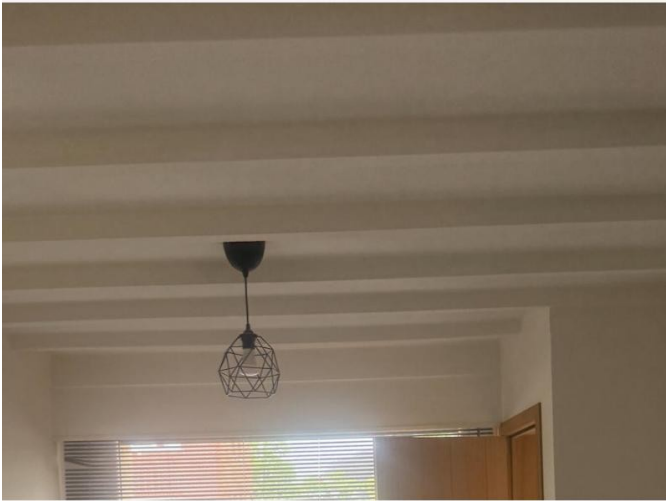
Situeringfoto

Achter het vals plafond zouden mogelijks asbestverdachte toepassingen aanwezig kunnen zijn.

Basis voor advies	Beoordeling op basis van expertise, zonder een vaststelling door de asbestdeskundige.
Primaire drager	Plafond

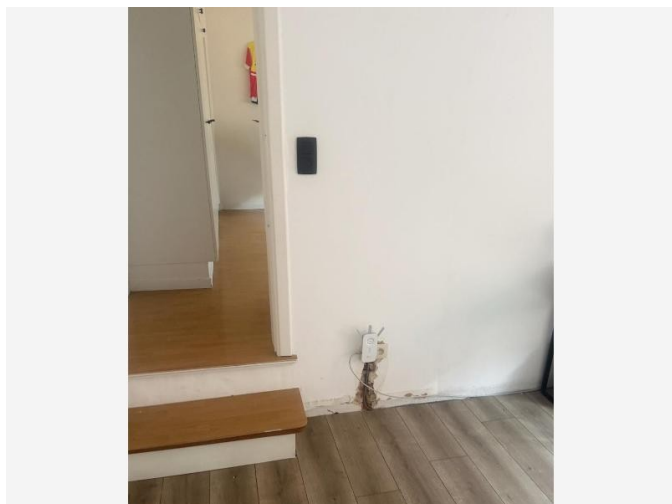
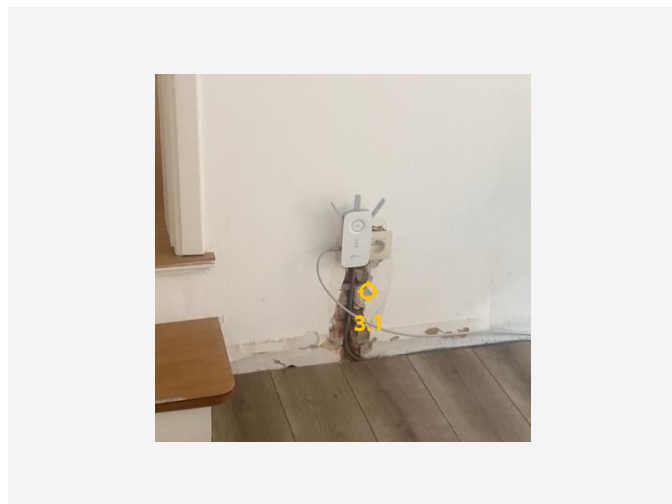
Fiche 3: pleister muren

Geen asbest

#	Type	Referentie	Resultaat
3.1	Mengmonster	M01	Geen asbest

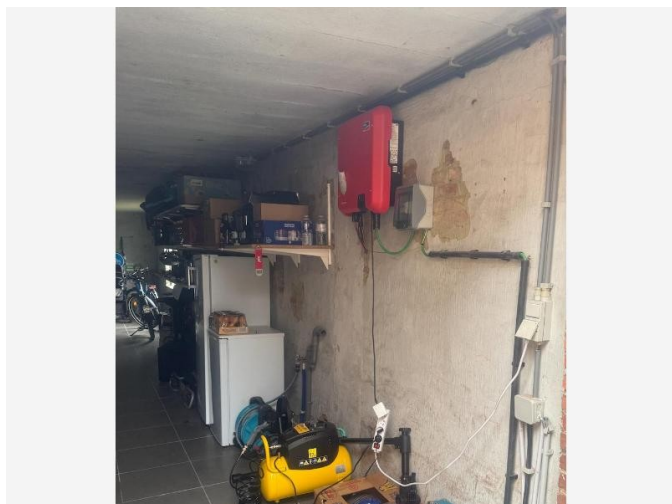
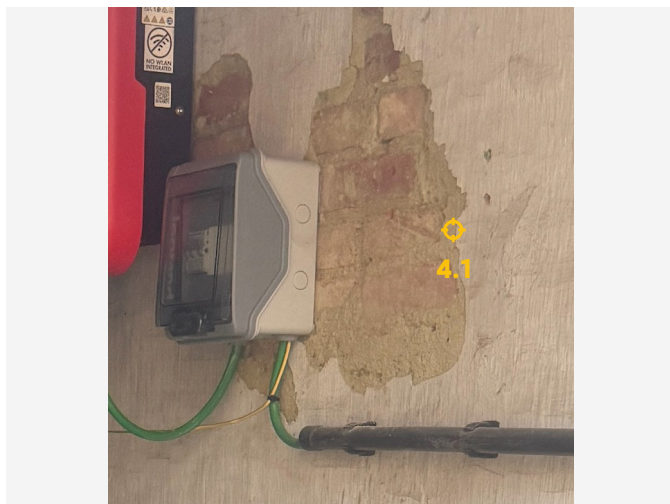
Fiche 4: cementering garage

Geen asbest

#	Type	Referentie	Resultaat
4.1	Mengmonster	M04	Geen asbest

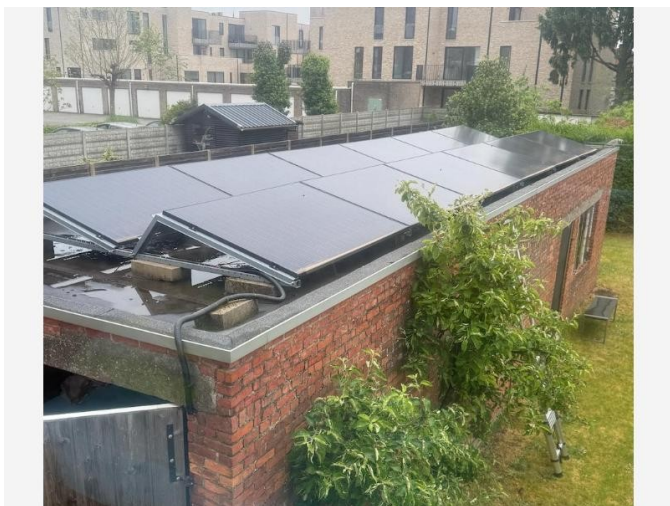
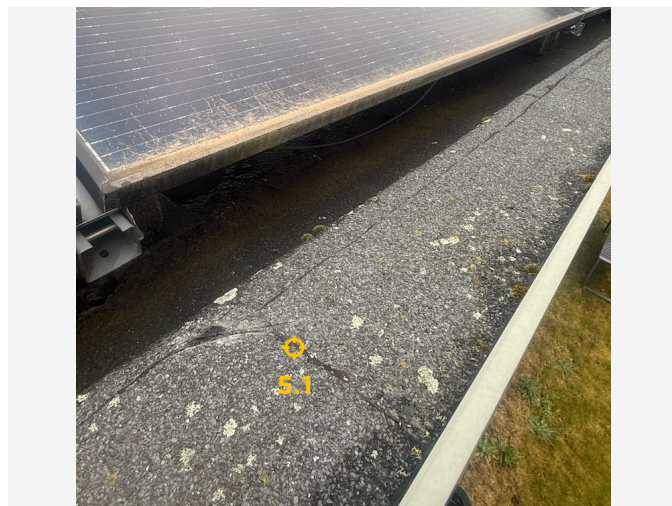
Fiche 5: Roofing garage

Geen asbest

#	Type	Referentie	Resultaat
5.1	Puntmonster	M03	Geen asbest

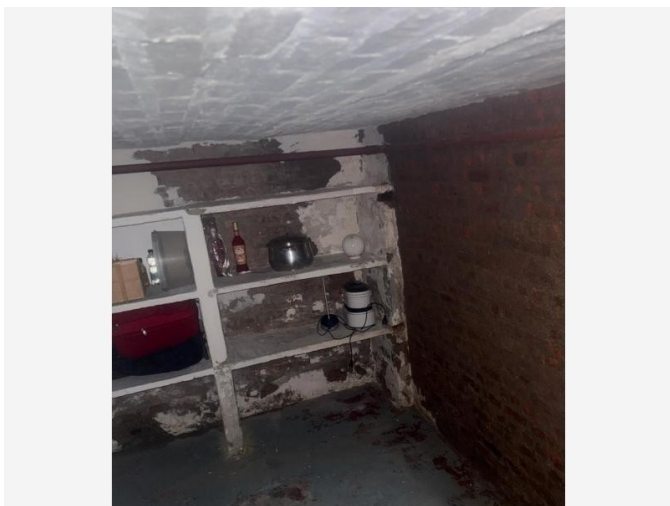
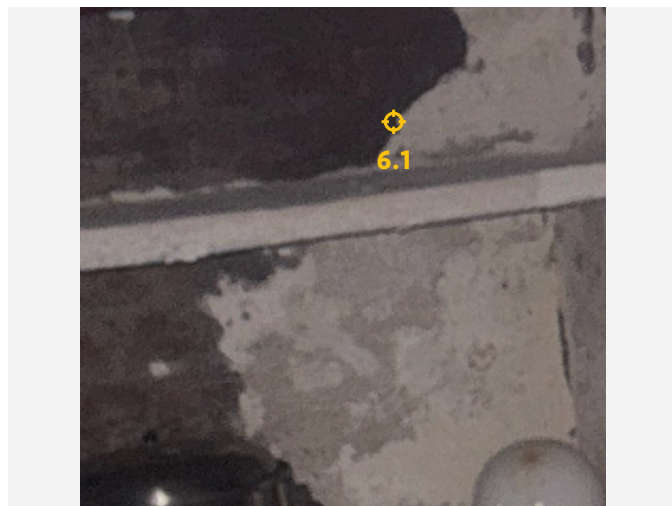
Fiche 6: cementering kelder

Geen asbest

#	Type	Referentie	Resultaat
6.1	Mengmonster	M02	Geen asbest
