# Asbestinventarisatetest

Lange Schipstraat 91, 2800 Mechelen

Attestnummer : 20260506-000433.000

Uitgegeven op : 06.05.2026

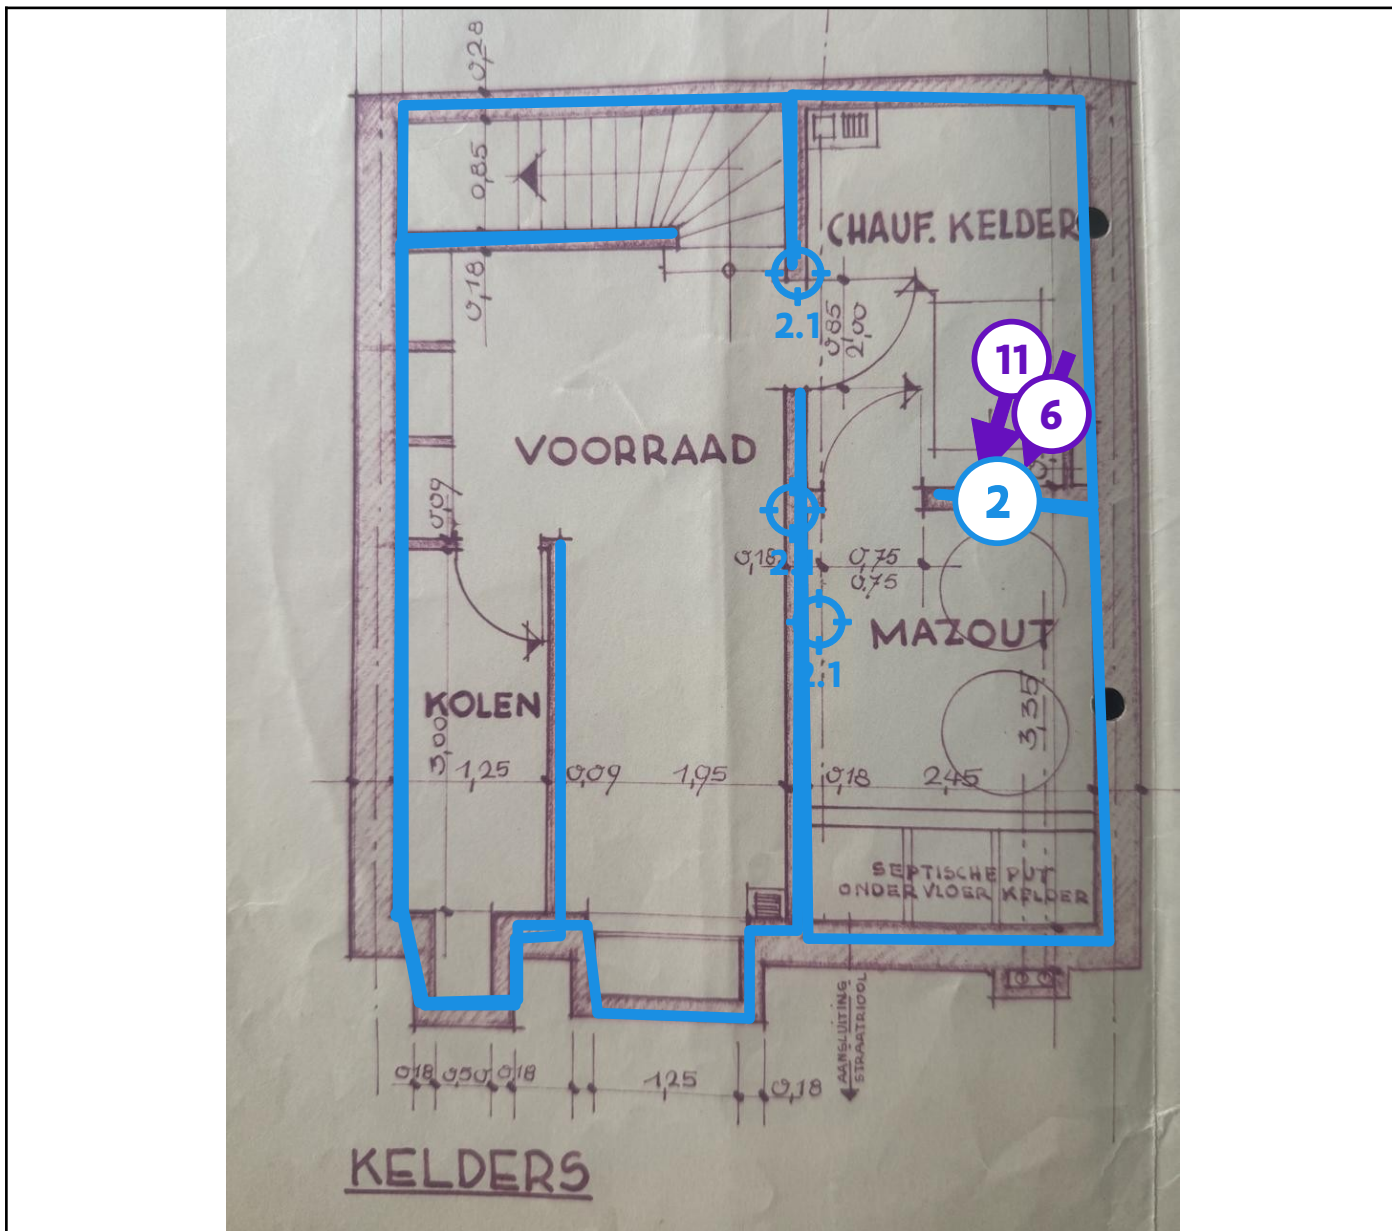
# Plan 1.1: Kelder

Beschrijving	Type	Actie
2. Cementering kelder	Geen asbest	-
2.1 Code: M03	Mengmonster	-
6. rookgaskanaal CV	Overige ruimte of materiaal	-
11. CV	Overige ruimte of materiaal	-

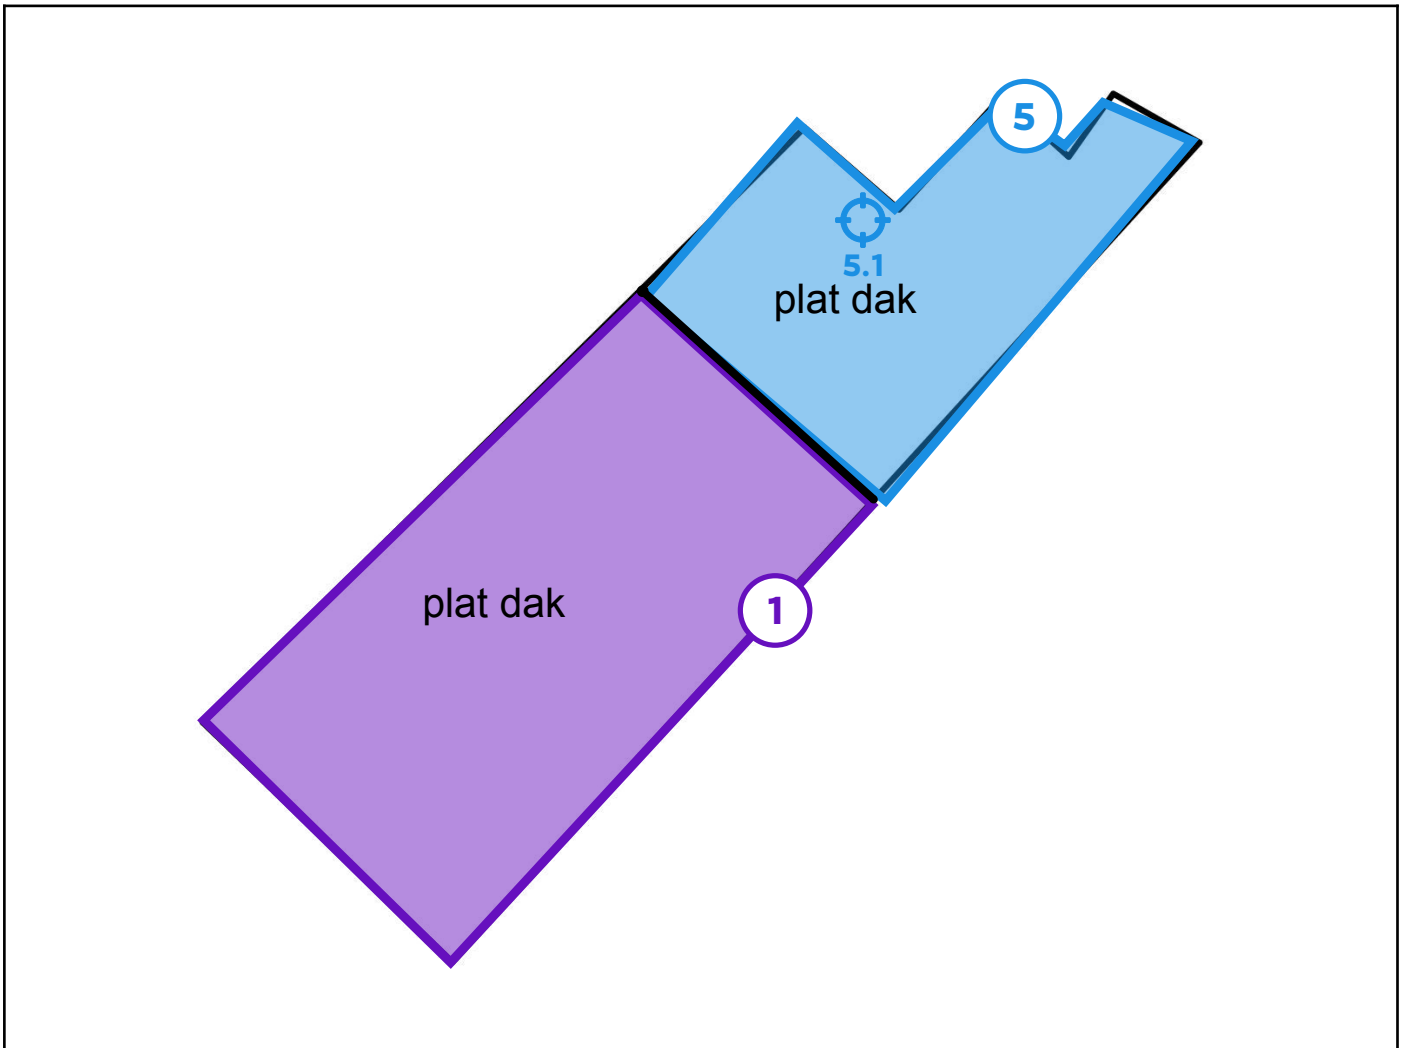
## Plan 1.8: Bovenaanzicht

Beschrijving	Type	Actie
1. plat dak	Beperking	-
5. Roofing 1eV	Geen asbest	-
5.1 Code: M04	Puntmonster	-

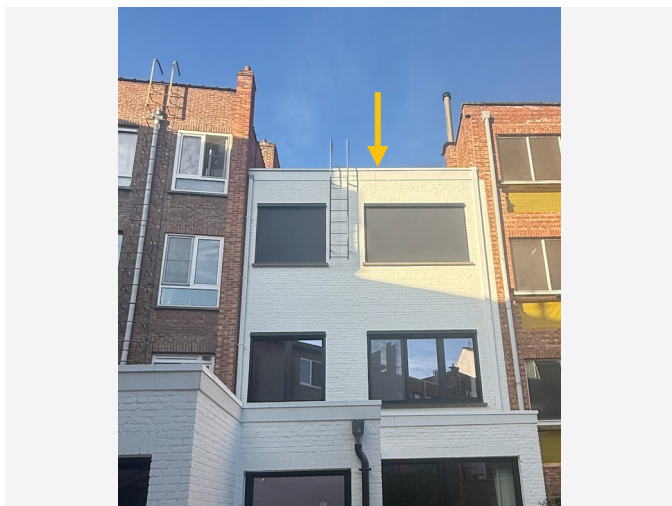
*Situeringfoto*

### Tijdelijke beperking

**Reden:** Het te onderzoeken materiaal situeert zich hoger dan 3,50 m te rekenen vanaf een veilige ondergrond

**Uitleg van de asbestdeskundige:** hoogte hoger dan 3,50m.

Brandladder is te gevaarlijk.

Plat dak is niet waarneembaar.

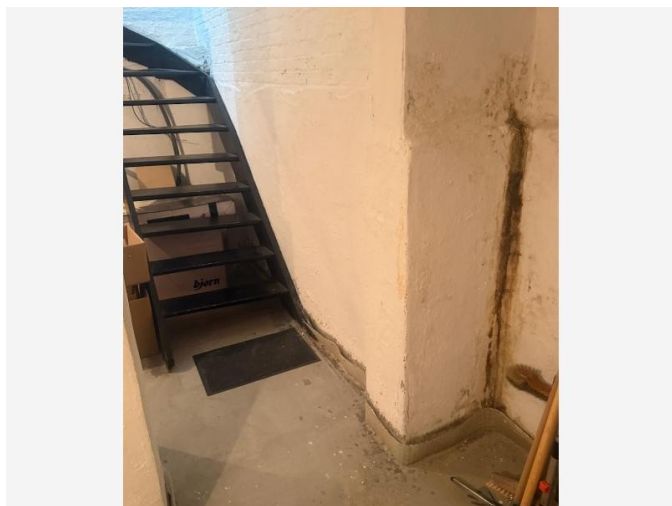
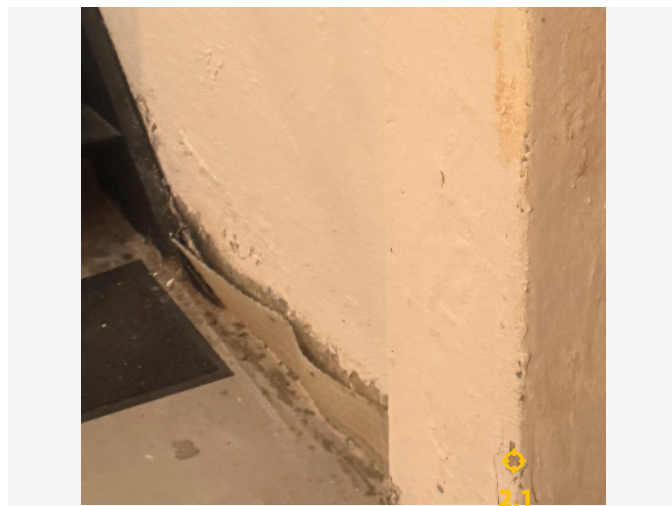
## Fiche 2: Cementering kelder

Geen asbest

#	Type	Referentie	Resultaat
2.1	Mengmonster	M03	Geen asbest

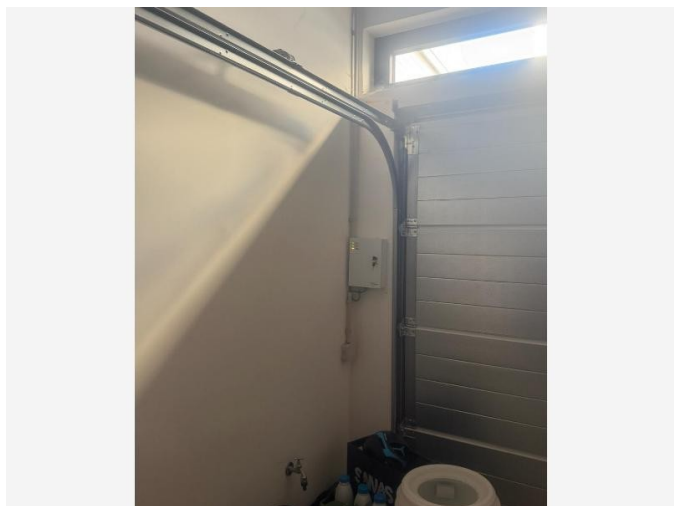
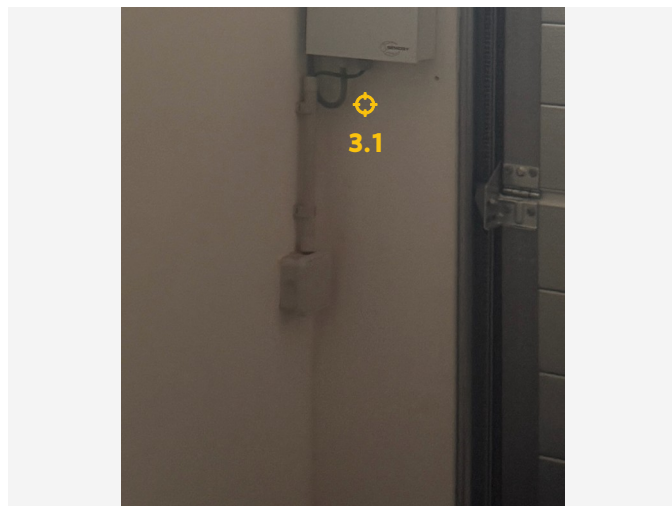
Geen asbest

#	Type	Referentie	Resultaat
3.1	Mengmonster	M01	Geen asbest

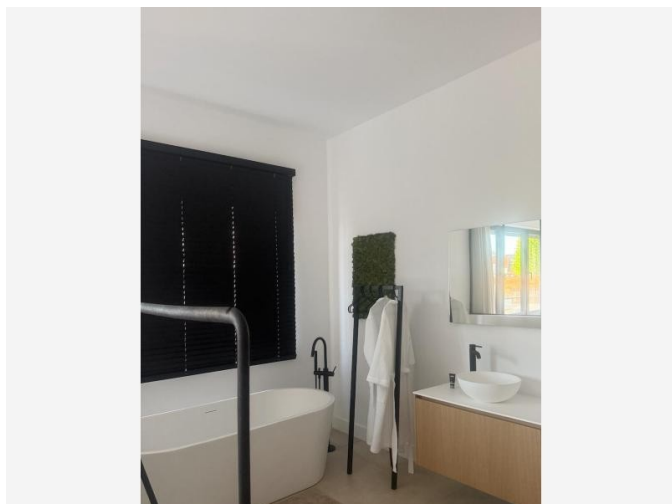
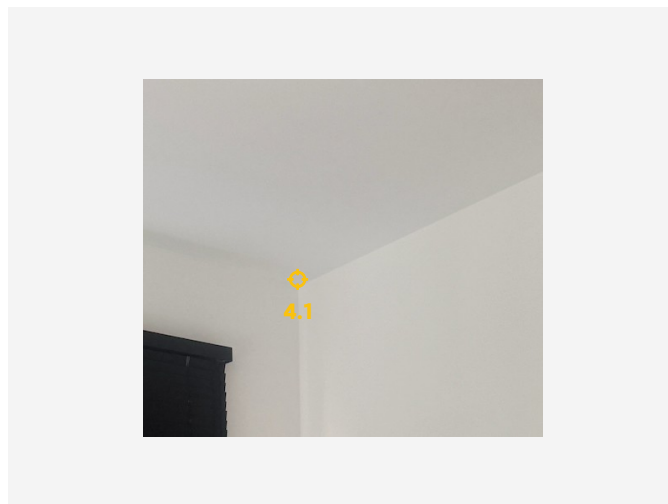
## Fiche 4: pleister plafond

Geen asbest

#	Type	Referentie	Resultaat
4.1	Mengmonster	M02	Geen asbest

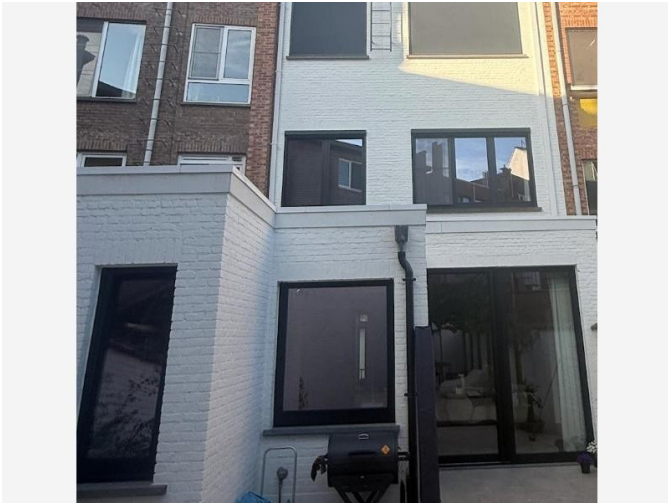
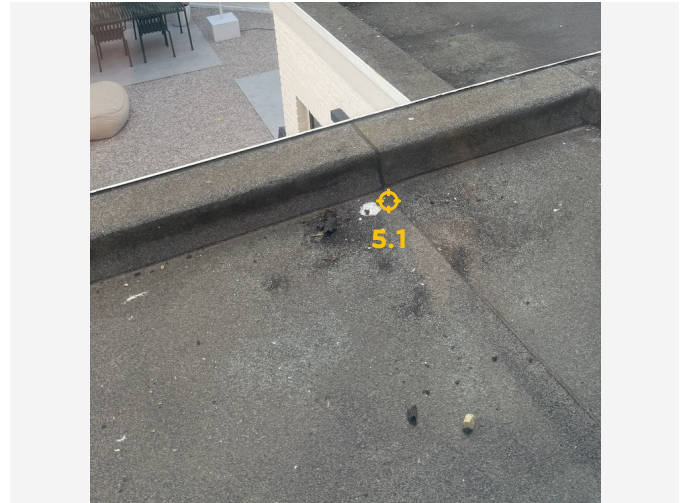
## Fiche 5: Roofing 1eV

Geen asbest

#	Type	Referentie	Resultaat
5.1	Puntmonster	M04	Geen asbest
