Asbestinventarisatetest

Rechtestraat 19A, 2580 Putte

Attestnummer : 20260508-000389.000

Uitgegeven op : 08.05.2026

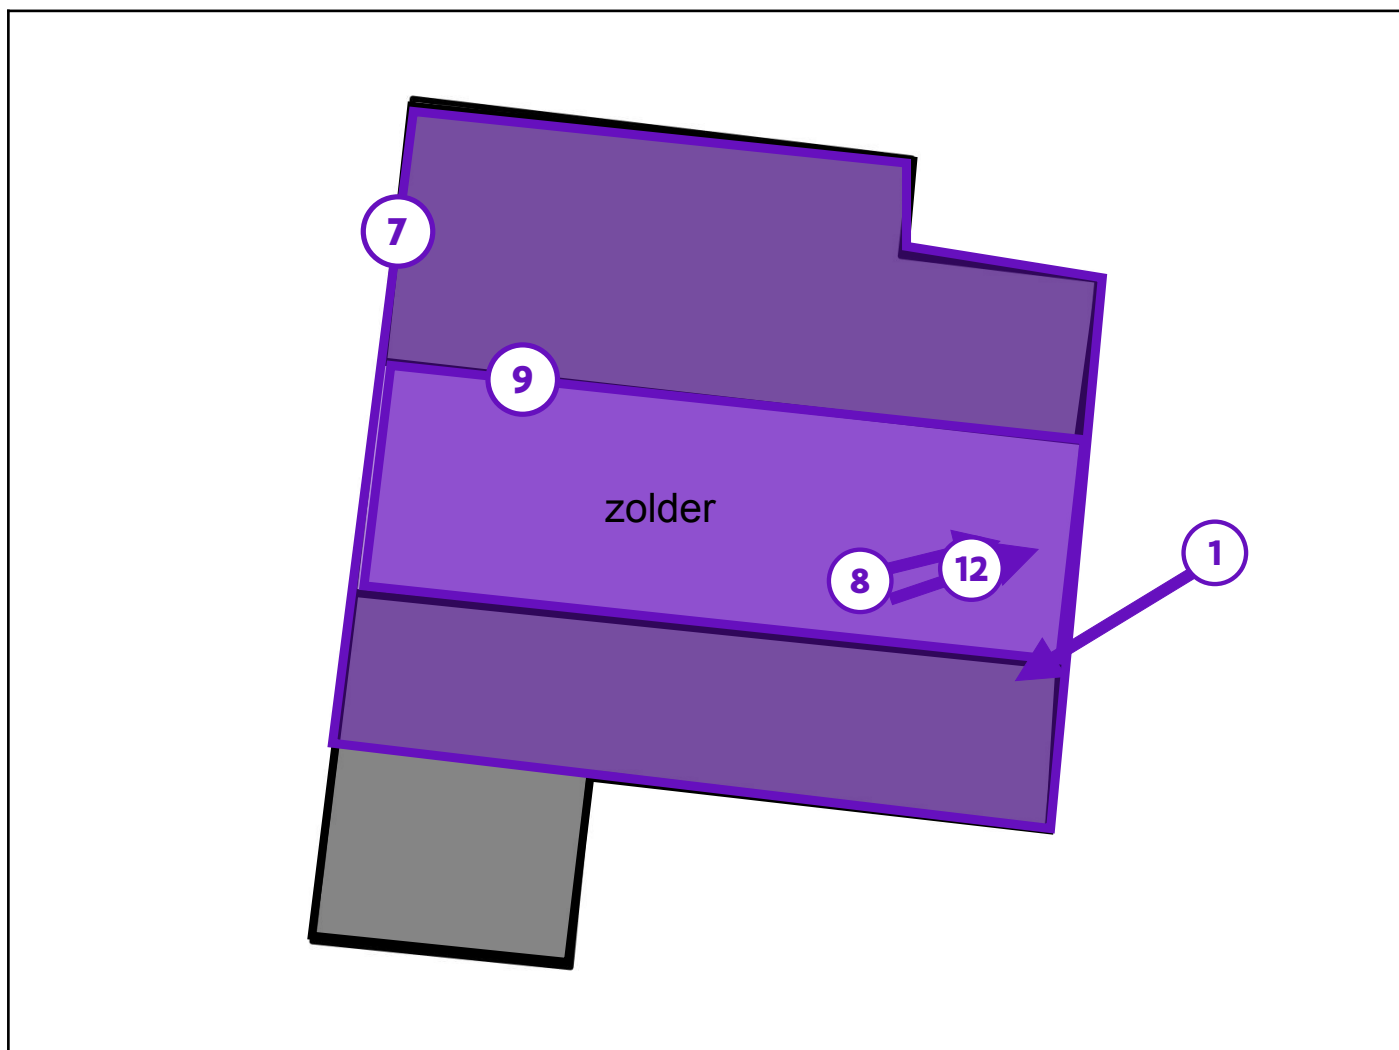
Plan 1.3: Zolder / Dak

Beschrijving	Type	Actie
1. schoorsteen	Beperking	-
7. dakbedekking	Overige ruimte of materiaal	-
8. CV	Overige ruimte of materiaal	-
9. onderdak	Overige ruimte of materiaal	-
12. rookgaskanaal CV	Overige ruimte of materiaal	-

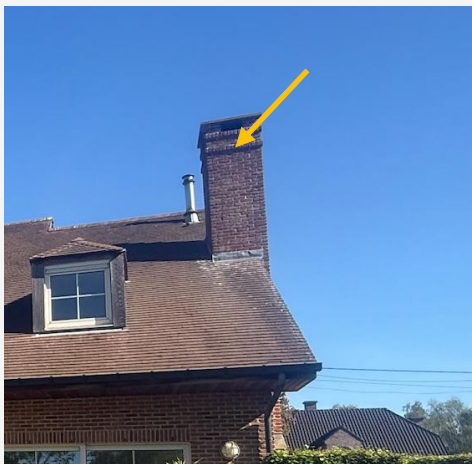
Situeringfoto

Conclusie

Tijdelijke beperking

Reden: Het te onderzoeken materiaal situeert zich hoger dan 3,50 m te rekenen vanaf een veilige ondergrond

Uitleg van de asbestdeskundige: Visueel niet-asbestverdacht.

Mogelijks asbestverdachte toepassingen in de schoorsteen zelf.

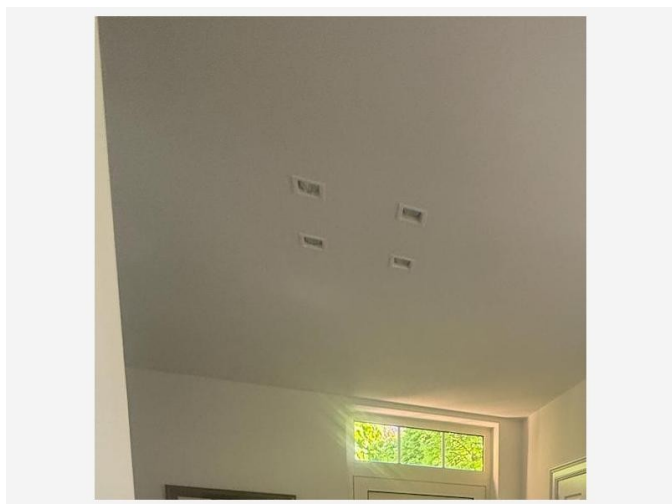
Situeringfoto

Extra informatie bij een onderzoeksbepanking

Achter het vals plafond zouden mogelijks asbestverdachte toepassingen aanwezig kunnen zijn.

Basis voor advies	Beoordeling op basis van expertise, zonder een vaststelling door de asbestdeskundige.
Primaire drager	Plafond

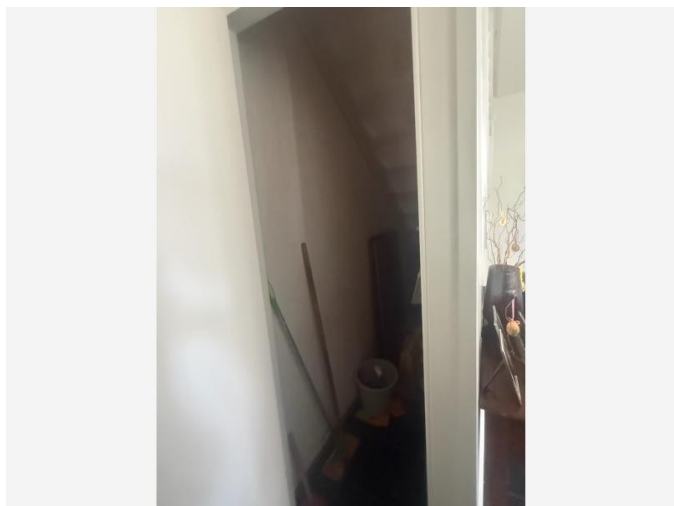
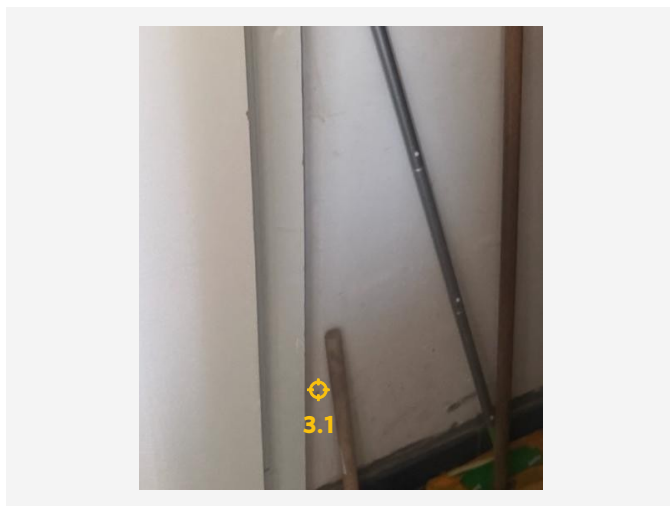
Conclusie

Geen asbest

#	Type	Referentie	Resultaat
3.1	Mengmonster	M01	Geen asbest

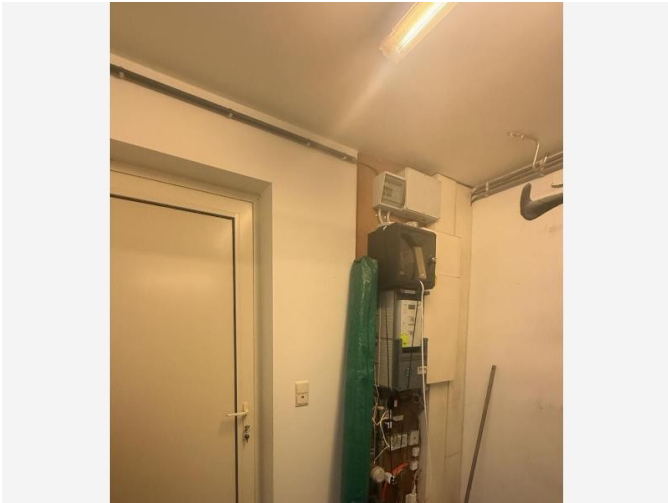
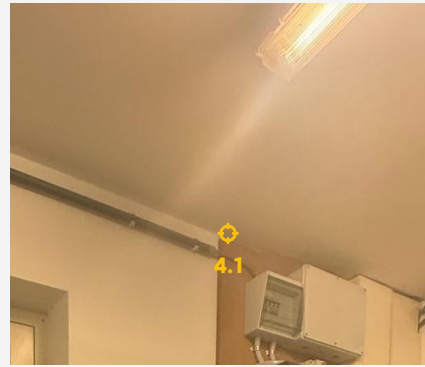
Fiche 4: pleister plafond GLV

Conclusie

Geen asbest

#	Type	Referentie	Resultaat
4.1	Mengmonster	M02	Geen asbest

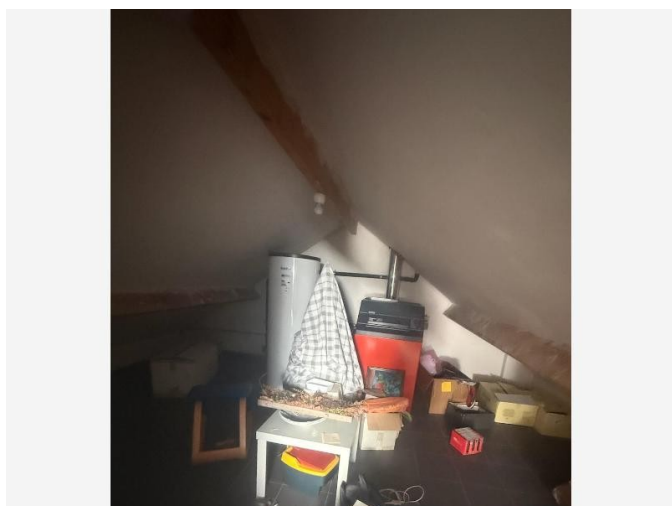
Beschrijving	Notitie	Terug te vinden op plannen
Fiche 9: onderdak	Tussen het vals plafond en dakbedekking zouden mogelijks asbestverdachte toepassingen aanwezig kunnen zijn.	Plan 1.3: Zolder / Dak
