Asbestinventarisatetest

Walemstraat 63, 2860 Sint-Katelijne-Waver

Attestnummer : 20260511-000057.000

Uitgegeven op : 11.05.2026

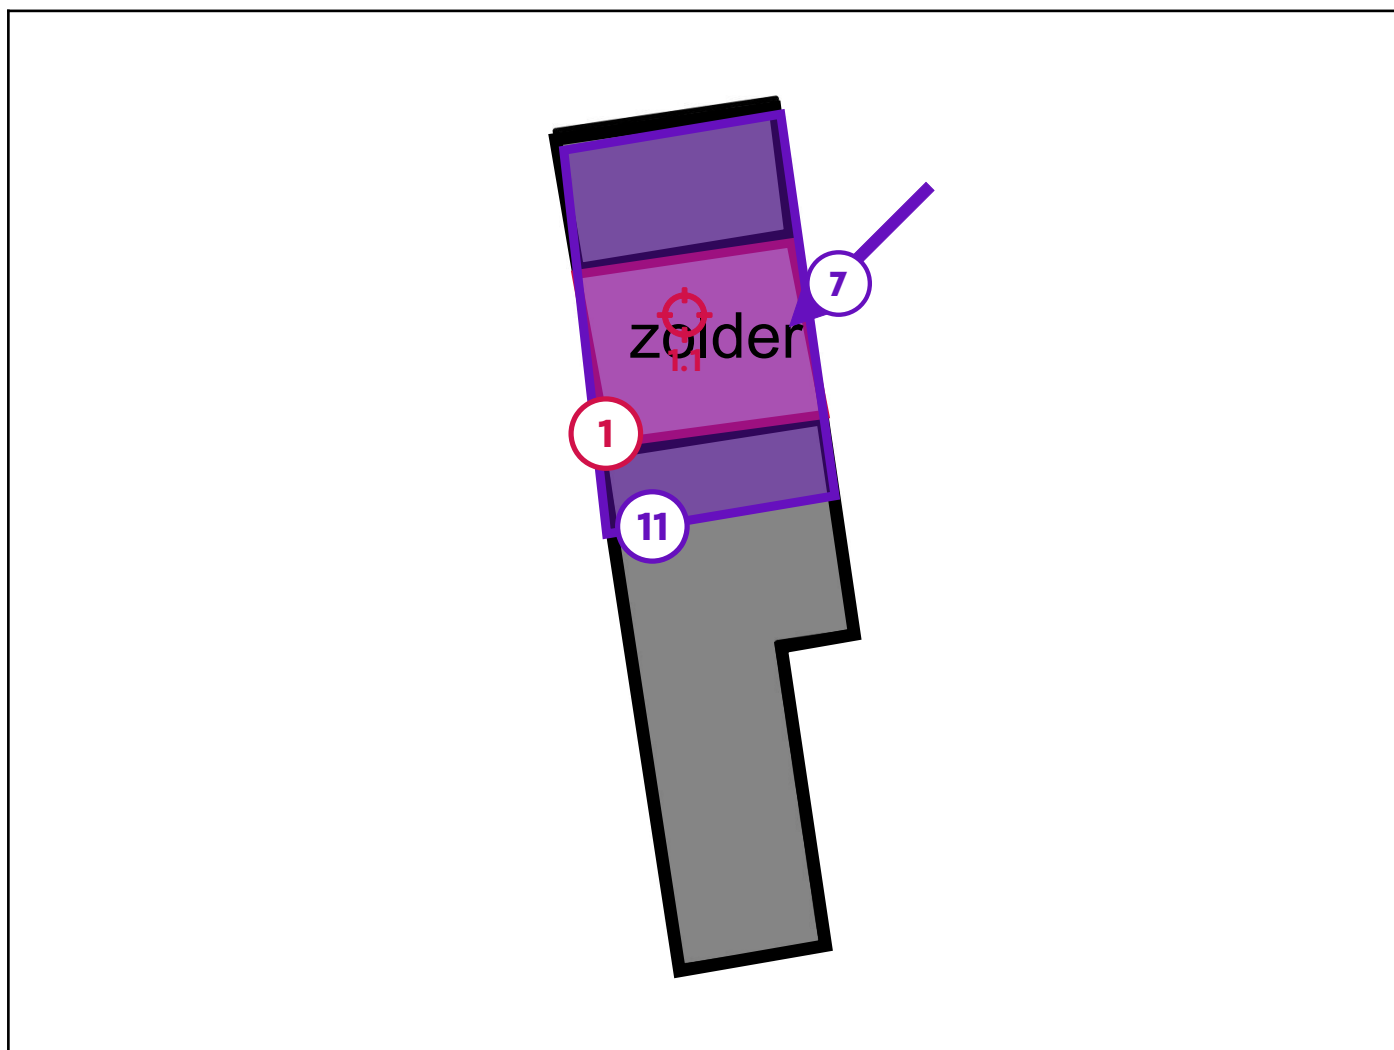
Plan 1.5: Zolder

Beschrijving	Type	Actie
1. dakleien (onderdak)	Asbestmateriaal	Dringend verwijderen
1.1 Code: M02	Puntmonster	-
7. rookgaskanaal	Overige ruimte of materiaal	-
11. dakbedekking	Overige ruimte of materiaal	-

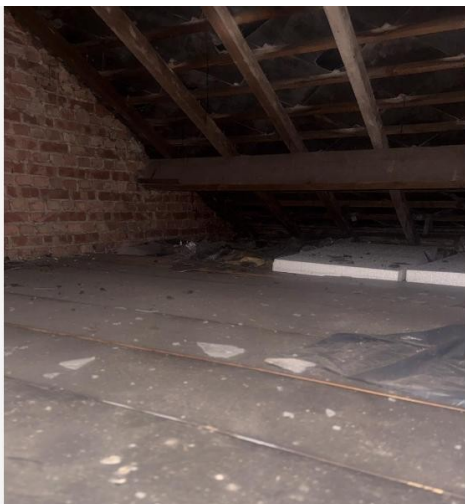
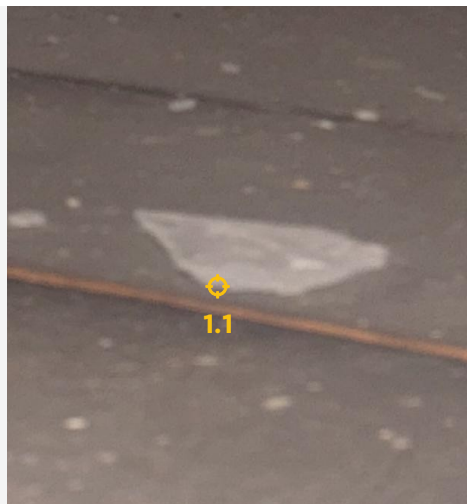
Het asbestmateriaal valt onder de mijlpaal van 2034.

Eindbeoordeling materiaalrisico	Hoog materiaalrisico en/of hoge kans op vezelvrijgave
---------------------------------	---

Gebondenheid	Categorie 1: hechtgebonden in oorsprong
Asbestsoort (vezeltype)	Alleen chrysotiel aanwezig
Asbestconcentratie	Laag (< 50%)
Afschermingsgraad van het gehele materiaal	Geheel of deels vrij aan de binnenlucht, maar geen contact met binnenluchtstromen
Toestand van het materiaal	Zwaar beschadigd, zwaar verweerd

#	Type	Referentie	Resultaat
1.1	Puntmonster	M02	Chrysotiel

Beschrijving	dakleien (onderdak)
Omgeving	Grenst aan binnen- en buitenlucht
Primaire drager	Schuin dak
Asbestmateriaal	Dak- en gevelbekleding - Lei, shingle
Bindmiddel van asbestmateriaal	Cement
Gebondenheid op basis van bindmiddel	Hecht
Hoeveelheid (oppervlakte - aantal)	<ul style="list-style-type: none">• 50,00 m² - 1 stuk
Totale oppervlakte	50,00 m ²
Eenvoudig bereikbaar	Ja
Bevestigingswijze	<ul style="list-style-type: none">• Genageld, geniet
Identificatiemethode	Een monstername door de asbestdeskundige met laboanalyse door een asbestlabo.
Destructieve handeling voor identificatie	Nee

Dringend verwijderen

- Eenvoudige handelingen: enkel door erkend asbestverwijderaar
Mits er losliggende blokstukken zijn op de zolder, afkomstig van de dakleien, is het aangeraden om de hele zolder zorgvuldig te reinigen/decontamineren mbv een erkend asbestverwijderaar.

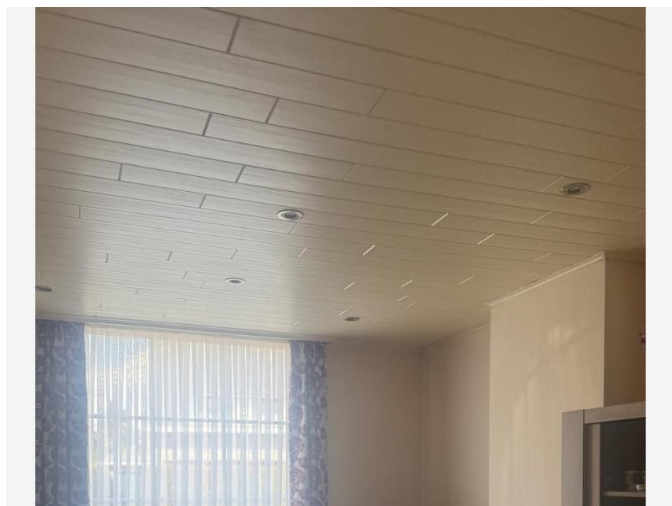
Situeringfoto

Achter het vals plafond zouden mogelijks asbestverdachte toepassingen aanwezig kunnen zijn.

Basis voor advies	Beoordeling op basis van expertise, zonder een vaststelling door de asbestdeskundige.
Primaire drager	Plafond

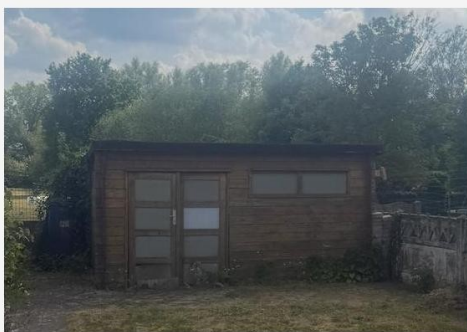
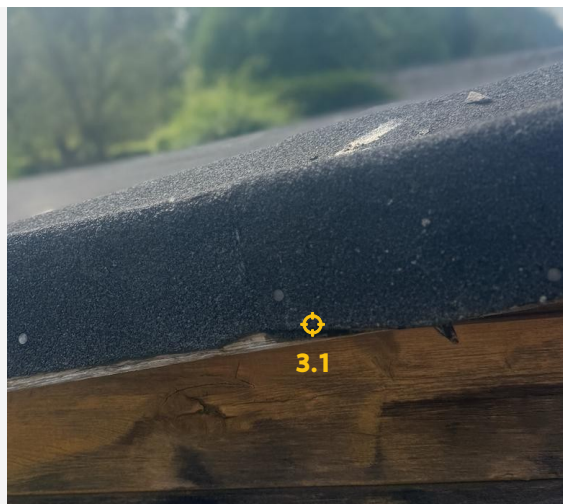
Fiche 3: Roofing tuinhuis

Geen asbest

#	Type	Referentie	Resultaat
3.1	Puntmonster	M03	Geen asbest

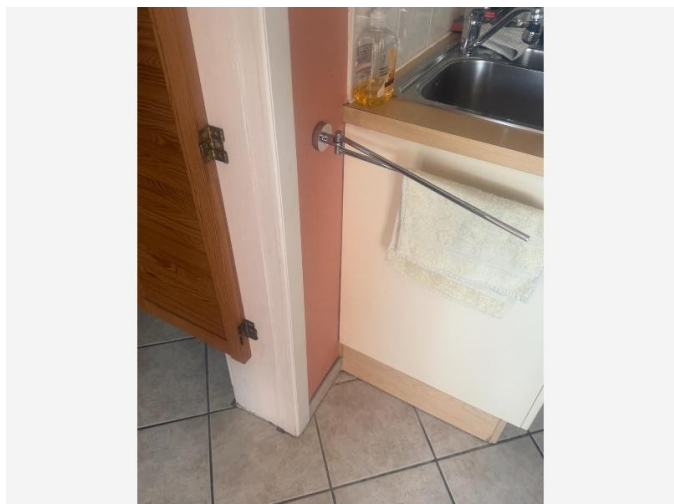
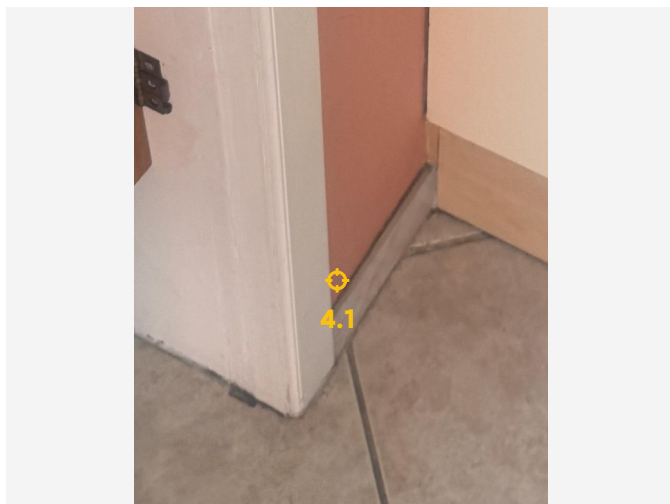
Fiche 4: Pleister muren

Geen asbest

#	Type	Referentie	Resultaat
4.1	Mengmonster	M01	Geen asbest

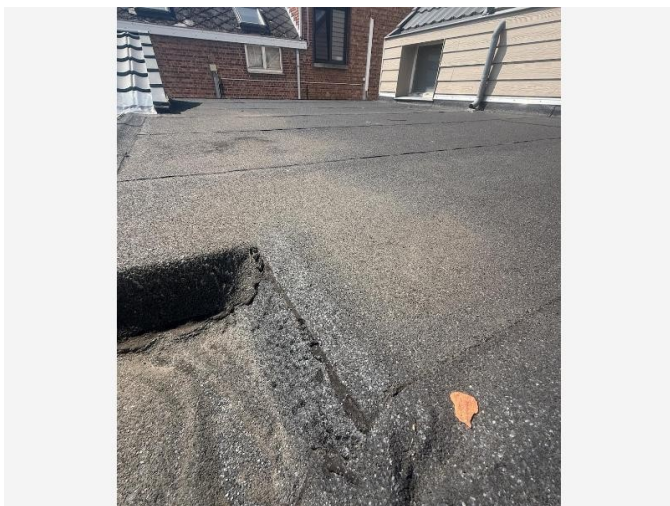
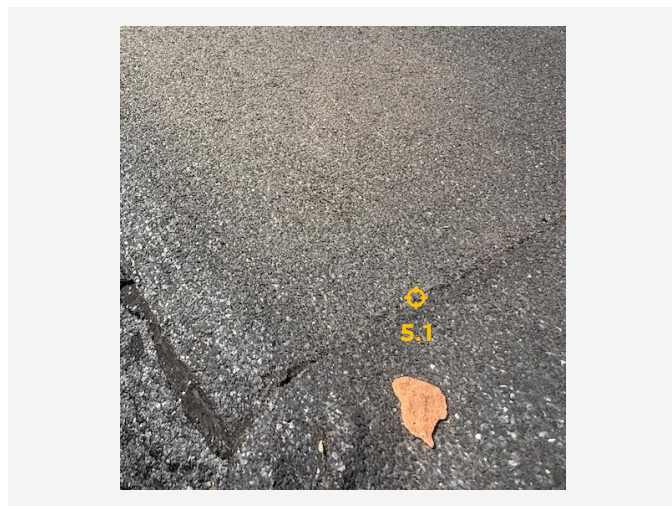
Fiche 5: Roofing hoofgebouw

Geen asbest

#	Type	Referentie	Resultaat
5.1	Puntmonster	M04	Geen asbest
