# Asbestinventarisatetest

Westmeerbeeksteenweg 42, 2221 Heist-op-den-Berg

Attestnummer : **20260513-000198.000**

Uitgegeven op : **13.05.2026**

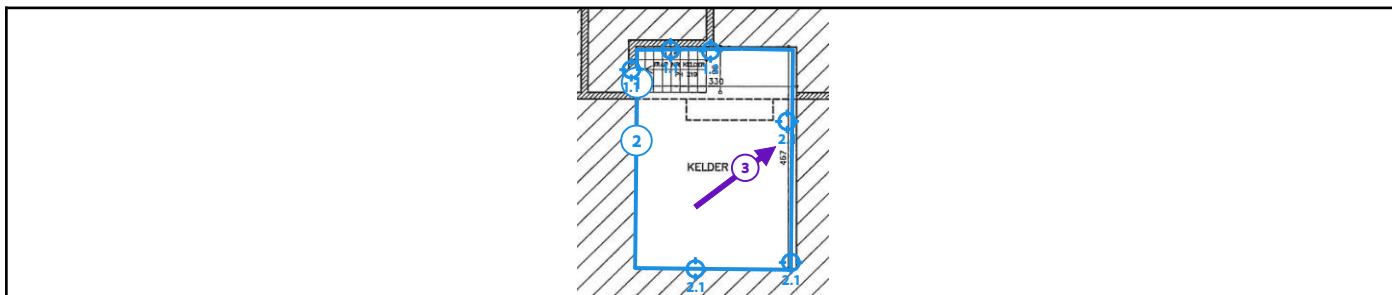
## Plan 1.1: Kelder

Beschrijving	Type	Actie
1. Pleister muren kelder	Geen asbest	-
1.1 Code: M01	Mengmonster	-
2. Cementering kelder	Geen asbest	-
2.1 Code: M02	Mengmonster	-
3. CV	Overige ruimte of materiaal	-

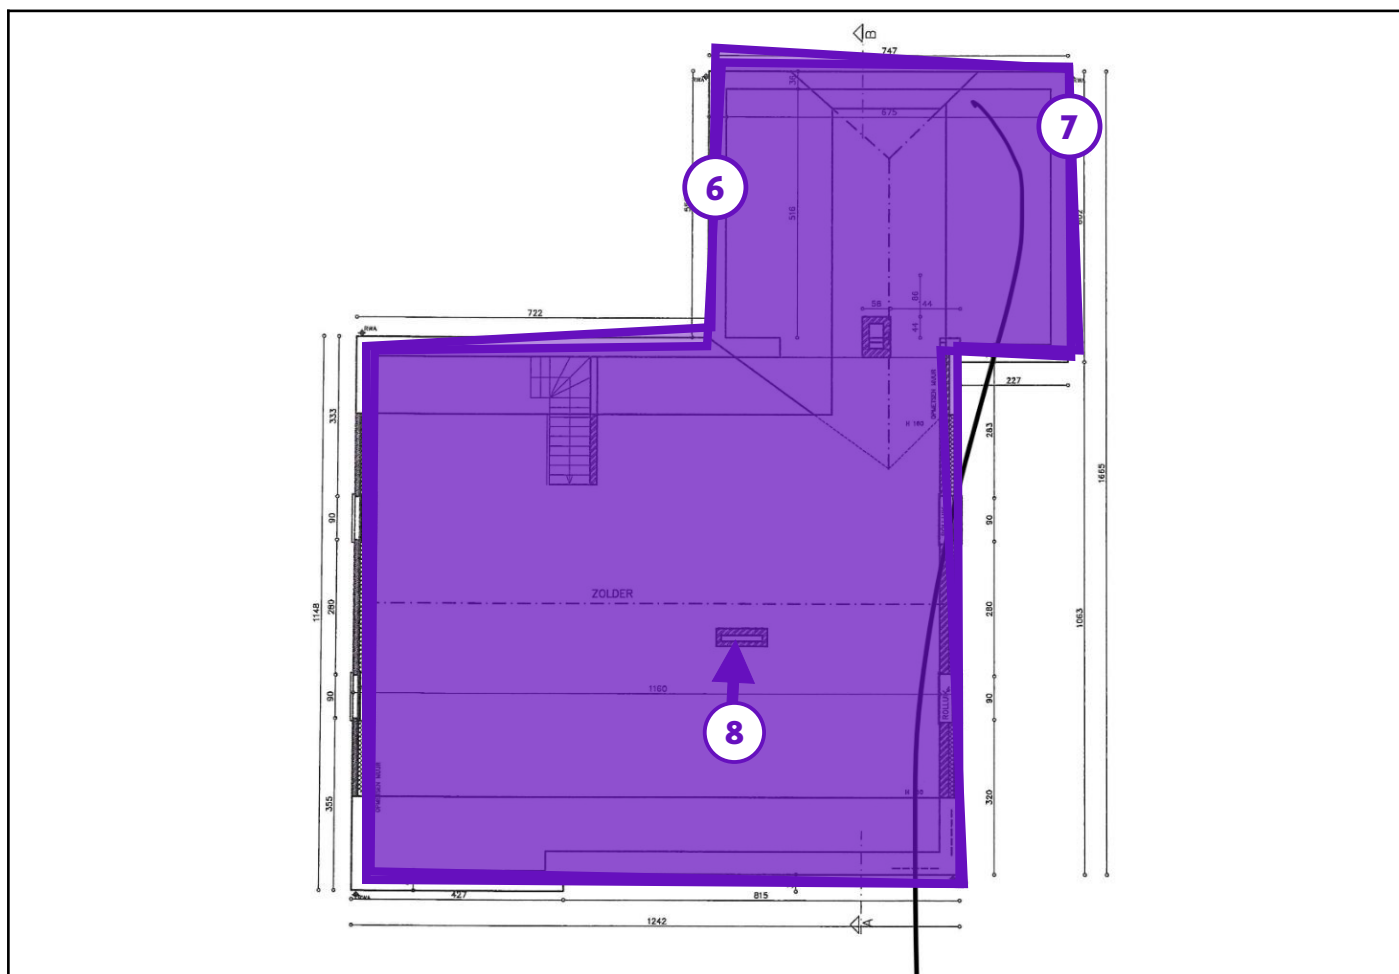
## Plan 1.4: Zolder

Beschrijving	Type	Actie
6. onderdak	Overige ruimte of materiaal	-
7. dakbedekking hoofdgebouw	Overige ruimte of materiaal	-
8. rookgaskanaal	Overige ruimte of materiaal	-

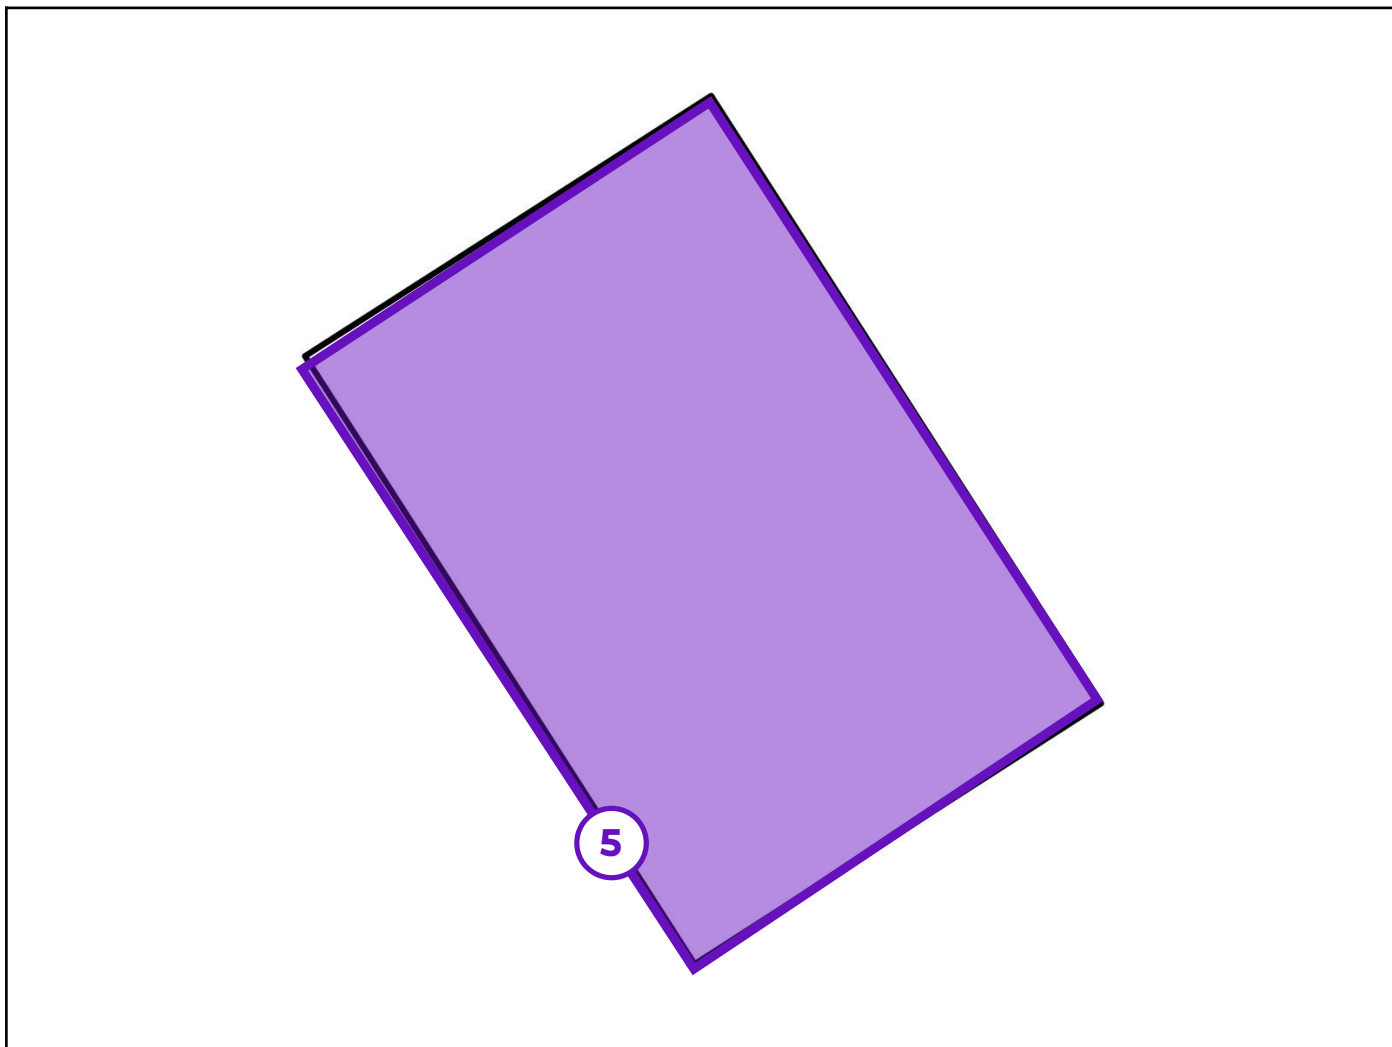
## Plan 2.1: Bijgebouw

Beschrijving	Type	Actie
5. EPDM bijgebouw	Overige ruimte of materiaal	-

Geen asbest

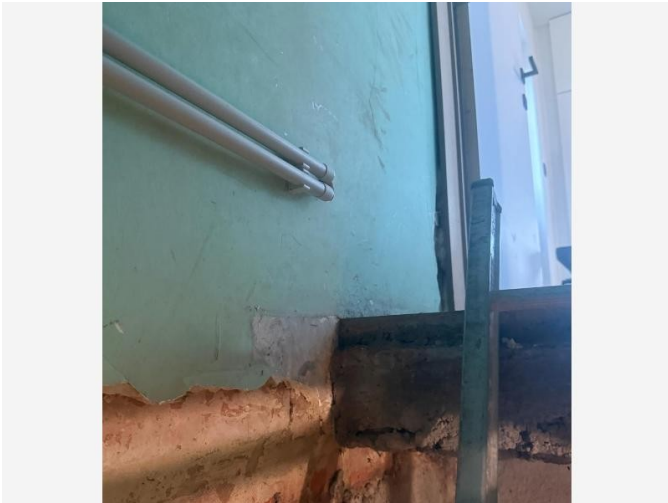
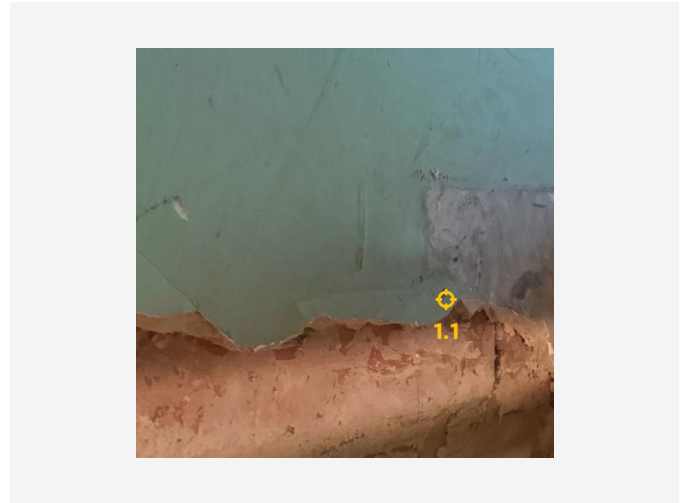
# Fiche 1: Pleister muren kelder

Geen asbest

#	Type	Referentie	Resultaat
1.1	Mengmonster	M01	Geen asbest

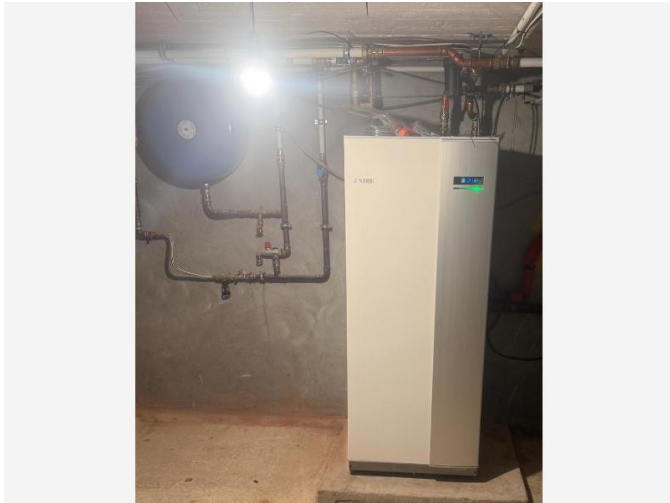
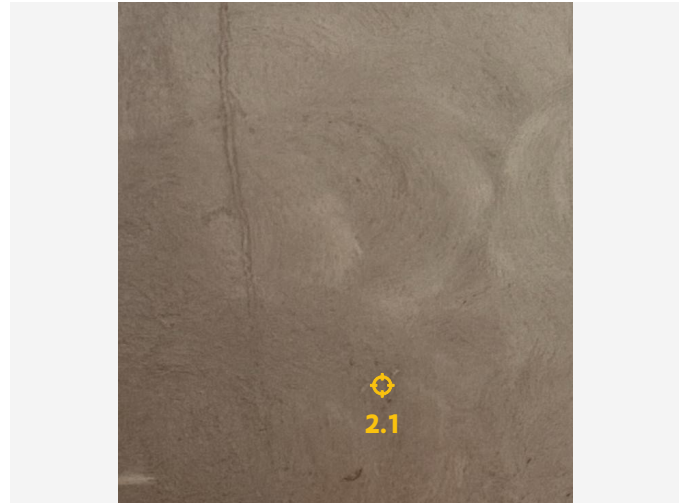
## Fiche 2: Cementering kelder

Geen asbest

#	Type	Referentie	Resultaat
2.1	Mengmonster	M02	Geen asbest
