# Asbestinventarisatetest

Teintstraat 43, 2580 Putte

Attestnummer : 20260402-000490.000

Uitgegeven op : 02.04.2026

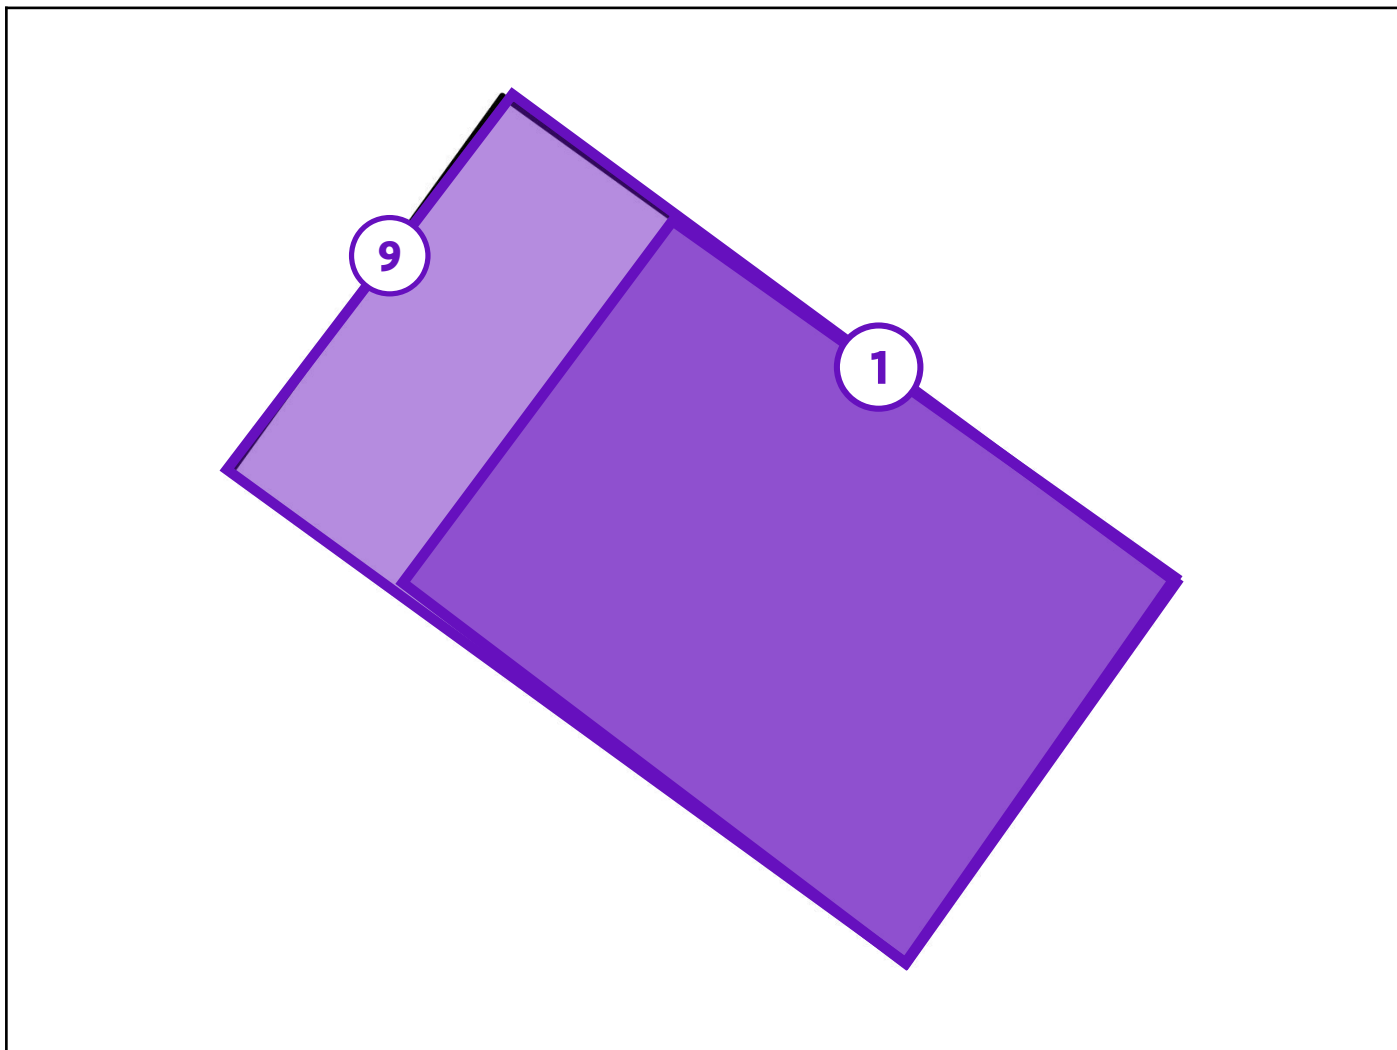
## Plan 1.6: Dak

| Beschrijving | Type | Actie |
|---|---|---|
| 1. rookgaskanalen | Beperking | - |

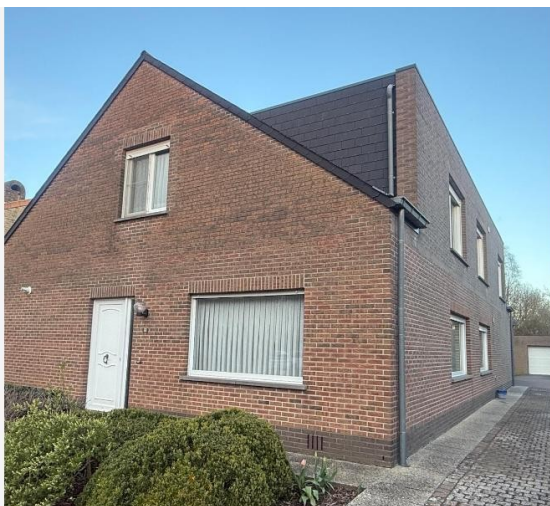
**Reden:** Het te onderzoeken materiaal situeert zich hoger dan 3,50 m te rekenen vanaf een veilige ondergrond

**Uitleg van de asbestdeskundige:** Mogelijks rookgaskanalen op het dak.

Niet inspecteerbaar wegens hoogtebeperking.

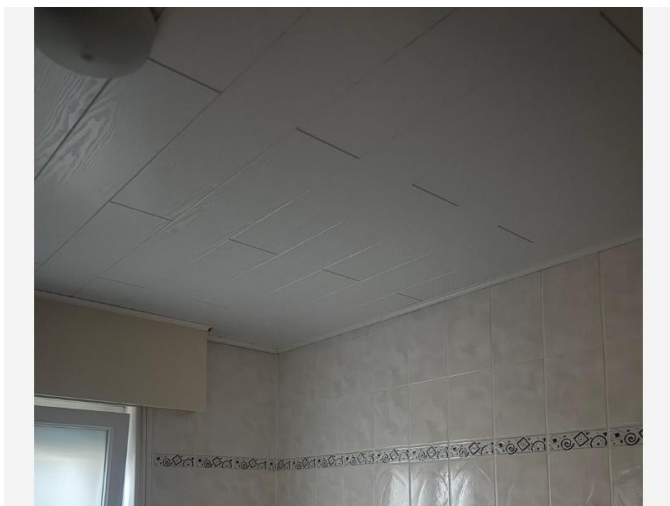
Achter het vals plafond zouden mogelijks asbestverdachte toepassingen aanwezig kunnen zijn.

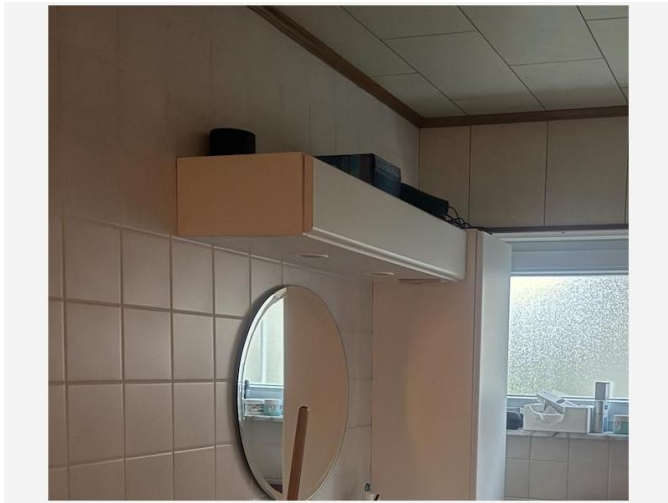
Achter het tegelwerk zou mogelijks asbestverdachte toepassingen aanwezig kunnen zijn.

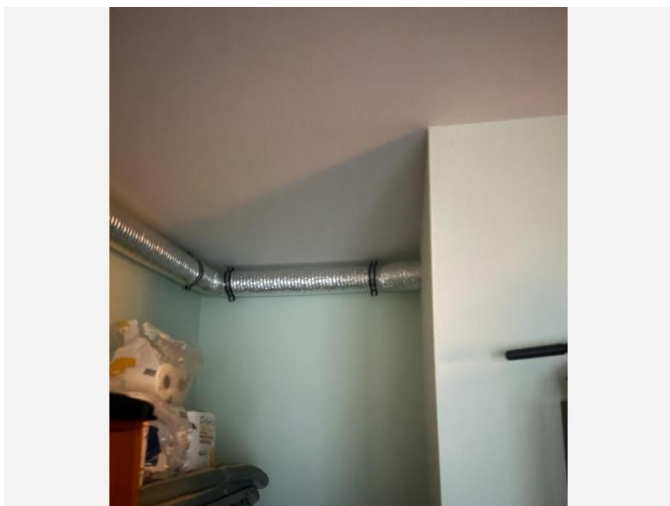
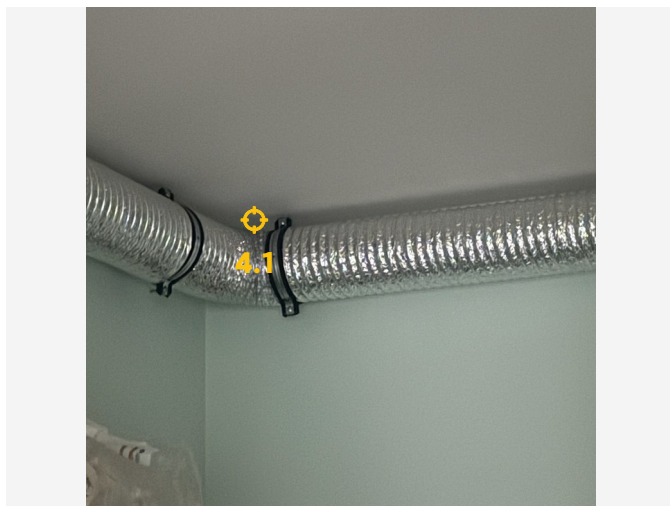
## Fiche 4: Pleister plafond GLV

Geen asbest

| # | Type | Referentie | Resultaat |
|---|---|---|---|
| 4.1 | Mengmonster | M02 | Geen asbest |

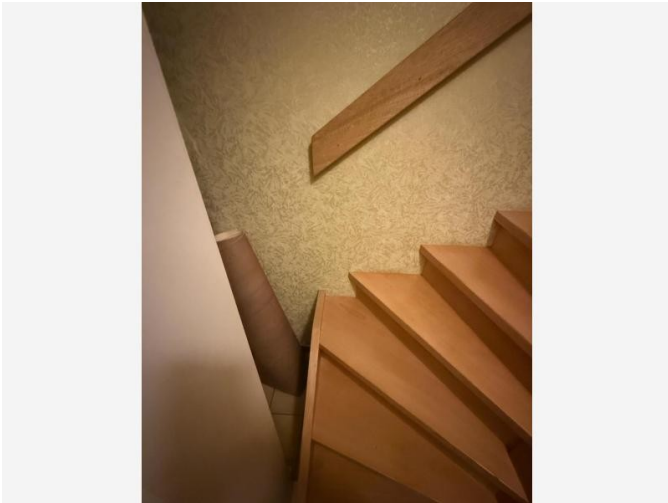
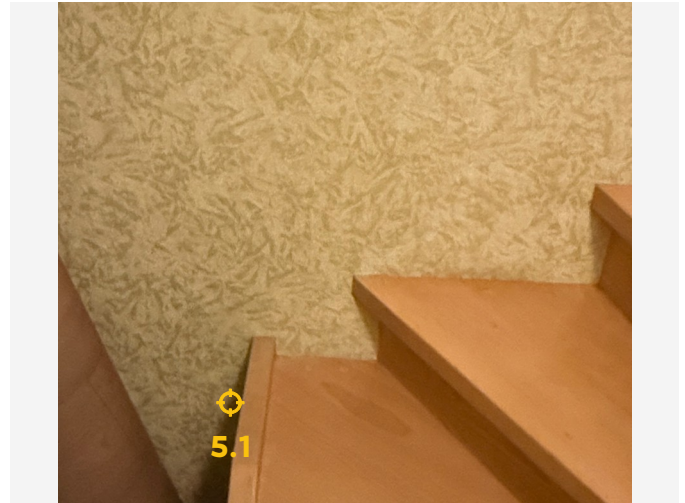
Geen asbest

| # | Type | Referentie | Resultaat |
|---|---|---|---|
| 5.1 | Mengmonster | M01 | Geen asbest |
