Asbestinventarisatetest

Schrieksebaan 79, 3140 Keerbergen

Attestnummer : 20260512-000346.000

Niet-asbestveilig

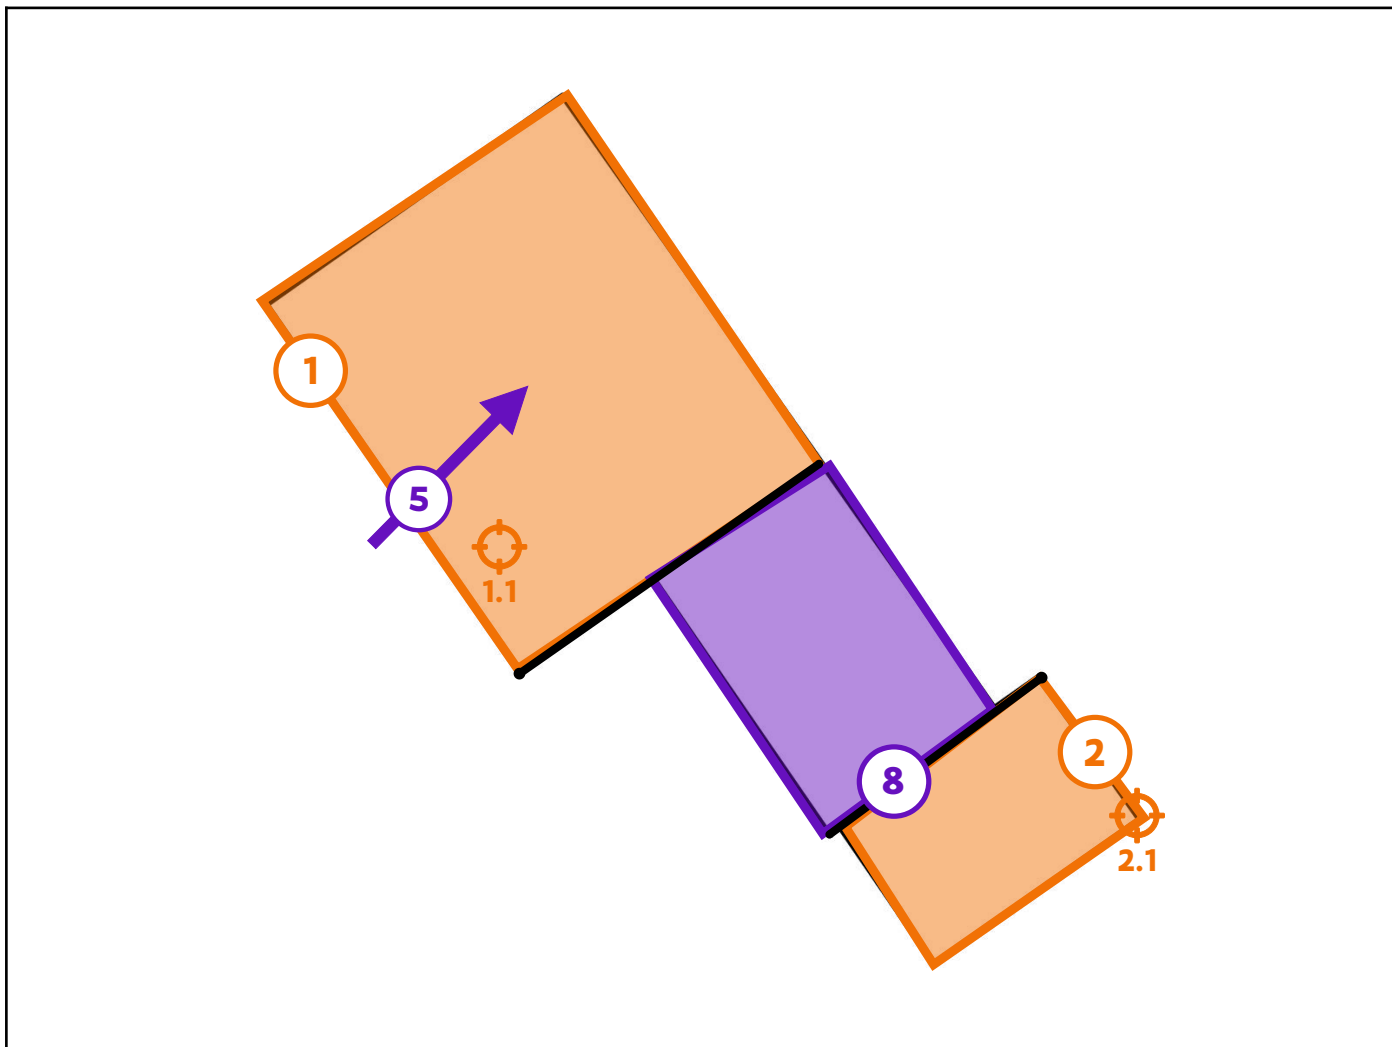
Plan 1.3: Bovenaanzicht

Beschrijving	Type	Actie
1. Dakleien	Asbestmateriaal	Verwijderen
1.1 Code: M01	Puntmonster	-
2. Golfplaten	Asbestmateriaal	Verwijderen
2.1 Code: M03	Puntmonster	-
5. rookgaskanaal	Overige ruimte of materiaal	-
8. onderdak hoofgebouw	Overige ruimte of materiaal	-

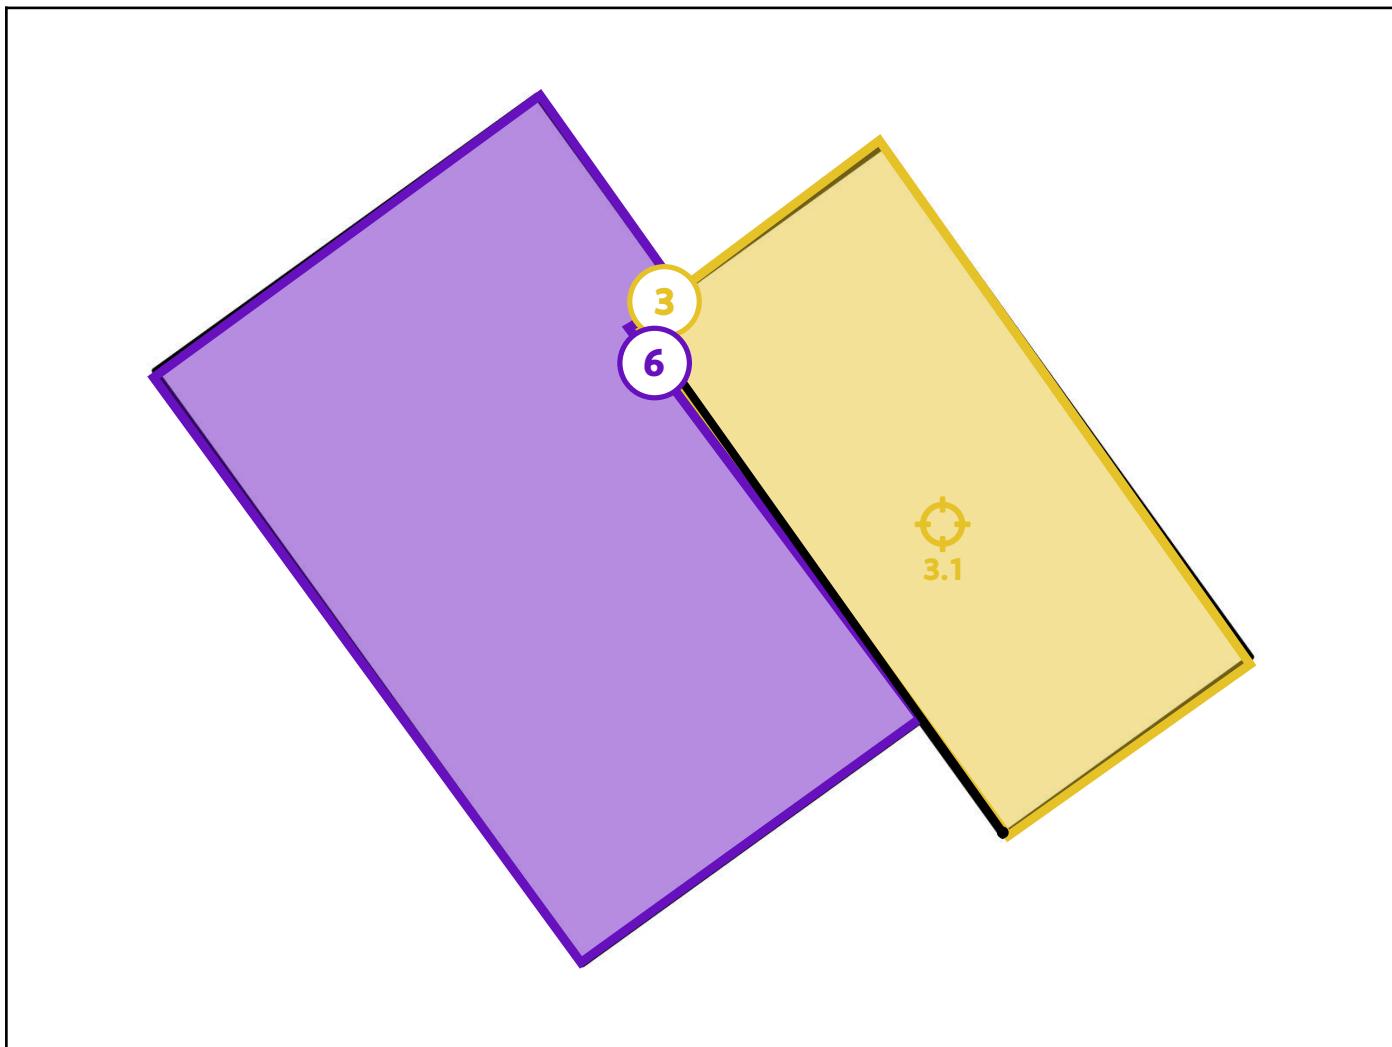
Plan 2.1: Grote tuinhuis

Beschrijving	Type	Actie
3. Onderdakplaten garage	Asbestmateriaal	Zorgvuldig beheren
3.1 Code: M02	Puntmonster	-
6. onderdak grote tuinhuis	Overige ruimte of materiaal	-

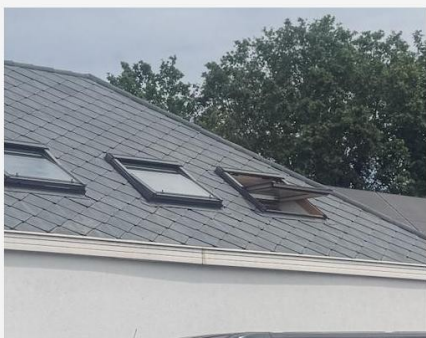
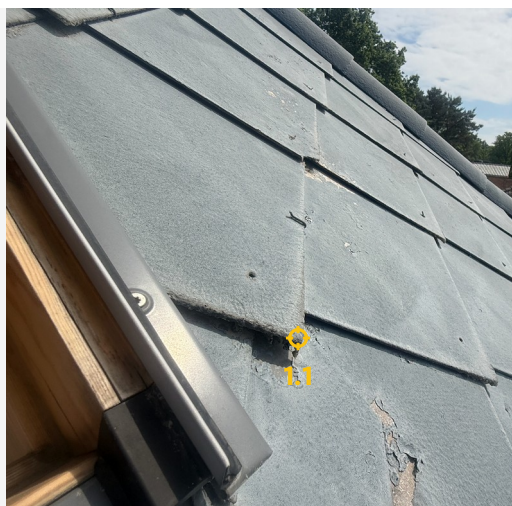
Eindbeoordeling materiaalrisico	Laag materiaalrisico en/of verlaagde kans op vezelvrijgave
---------------------------------	--

Gebondenheid	Categorie 1: hechtgebonden in oorsprong
Asbestsoort (vezeltype)	Alleen chrysotiel aanwezig
Asbestconcentratie	Laag (< 50%)
Afschermingsgraad van het gehele materiaal	Geheel of deels vrij aan de buitenlucht, maar geen contact met binnenlucht
Toestand van het materiaal	Licht beschadigd, licht verweerd. Intacte calciumsilicaatplaat of materiaal met categorie 3-gebondenheid

#	Type	Referentie	Resultaat
1.1	Puntmonster	M01	Chrysotiel

Beschrijving	Dakleien
Omgeving	Buiten
Primaire drager	Schuin dak
Asbestmateriaal	Dak- en gevelbekleding - Lei, shingle
Bindmiddel van asbestmateriaal	Cement
Gebondenheid op basis van bindmiddel	Hecht
Hoeveelheid (oppervlakte - aantal)	<ul style="list-style-type: none">• 120,00 m² - 1 stuk
Totale oppervlakte	120,00 m ²
Eenvoudig bereikbaar	Ja
Bevestigingswijze	<ul style="list-style-type: none">• Genageld, geniet
Identificatiemethode	Een monstername door de asbestdeskundige met laboanalyse door een asbestlabo.
Destructieve handeling voor identificatie	Nee

Het asbestmateriaal valt onder de mijlpaal van 2034.

Verwijderen

- Zorg voor een veilig beheer. Vermijd het beschadigen van het asbestmateriaal. Controleer de toestand jaarlijks op wijzigingen.
- Verwijder dit asbestmateriaal zo snel mogelijk. Volg de toestand goed op.

- Eenvoudige handelingen: mag via doe-het-zelf of door werknemer(s) met opleidingsattest eenvoudige handelingen
Deze toepassing kan door een aannemer die over een opleidingsattest eenvoudige handelingen beschikt of door een particulier (doe-het-zelf), verwijderd worden indien er geen verhoogd risico op vrijgave van asbestvezels (max. concentratie 0,01 vezels/cm³ - CODEX Art. VI.3-54) ontstaat en de toepassing voorafgaand en tijdens wordt gefixeerd/bevochtigd; de individuele elementen zonder machinale werktuigen en zonder breken of gooien een voor een losgemaakt worden; en ten slotte luchtdicht en dubbelverpakt (conform de richtlijnen van het recyclagepark) weggevoerd worden naar een erkend afvalpunt (recyclagepark).

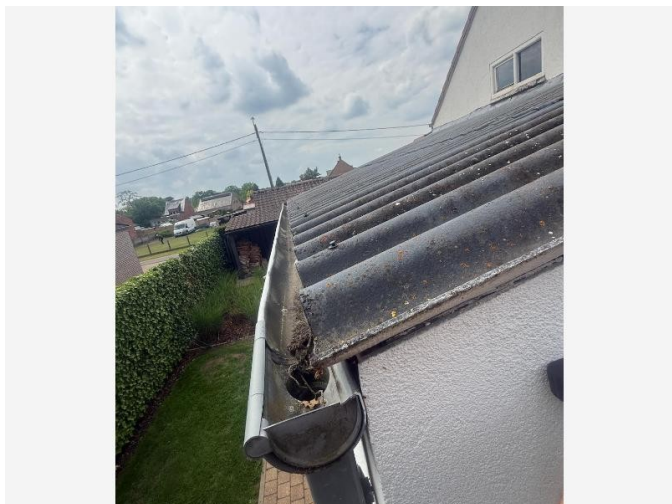
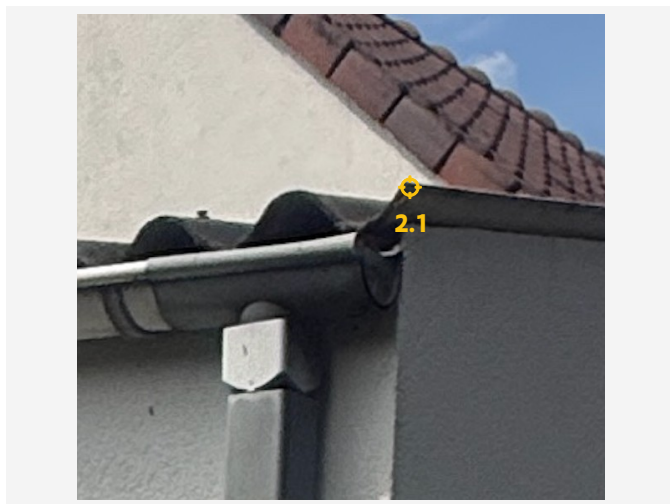
Eindbeoordeling materiaalrisico	Laag materiaalrisico en/of verlaagde kans op vezelvrijgave
---------------------------------	--

Gebondenheid	Categorie 1: hechtgebonden in oorsprong
Asbestsoort (vezeltype)	Alleen chrysotiel aanwezig
Asbestconcentratie	Laag (< 50%)
Afschermingsgraad van het gehele materiaal	Geheel of deels vrij aan de buitenlucht, maar geen contact met binnenlucht
Toestand van het materiaal	Licht beschadigd, licht verweerd. Intacte calciumsilicaatplaat of materiaal met categorie 3-gebondenheid

#	Type	Referentie	Resultaat
2.1	Puntmonster	M03	Chrysotiel

Beschrijving	Golfplaten
Omgeving	Buiten
Primaire drager	Schuin dak
Asbestmateriaal	Dak- en gevelbekleding - Golfplaat
Bindmiddel van asbestmateriaal	Cement
Gebondenheid op basis van bindmiddel	Hecht
Hoeveelheid (oppervlakte - aantal)	<ul style="list-style-type: none">• 30,00 m² - 1 stuk
Totale oppervlakte	30,00 m ²
Eenvoudig bereikbaar	Ja
Bevestigingswijze	<ul style="list-style-type: none">• Geschroefd
Identificatiemethode	Een monstername door de asbestdeskundige met laboanalyse door een asbestlabo.
Destructieve handeling voor identificatie	Nee

Het asbestmateriaal valt onder de mijlpaal van 2040.

Verwijderen

- Zorg voor een veilig beheer. Vermijd het beschadigen van het asbestmateriaal. Controleer de toestand jaarlijks op wijzigingen.
- Verwijder dit asbestmateriaal zo snel mogelijk. Volg de toestand goed op.

- Eenvoudige handelingen: mag via doe-het-zelf of door werknemer(s) met opleidingsattest eenvoudige handelingen
Deze toepassing kan door een aannemer die over een opleidingsattest eenvoudige handelingen beschikt of door een particulier (doe-het-zelf), verwijderd worden indien er geen verhoogd risico op vrijgave van asbestvezels (max. concentratie 0,01 vezels/cm³ - CODEX Art. VI.3-54) ontstaat en de toepassing voorafgaand en tijdens wordt gefixeerd/bevochtigd; de individuele elementen zonder machinale werktuigen en zonder breken of gooien een voor een losgemaakt worden; en ten slotte luchtdicht en dubbelverpakt (conform de richtlijnen van het recyclagepark) weggevoerd worden naar een erkend afvalpunt (recyclagepark).

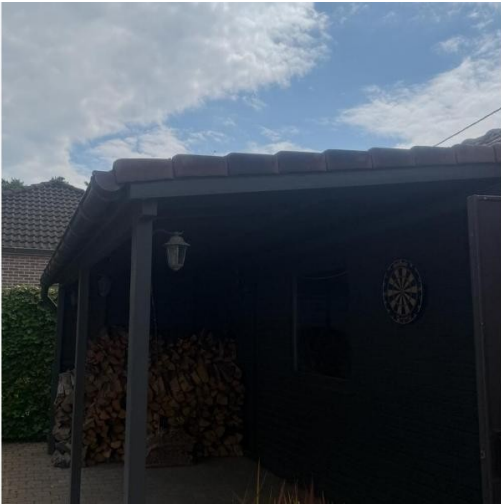
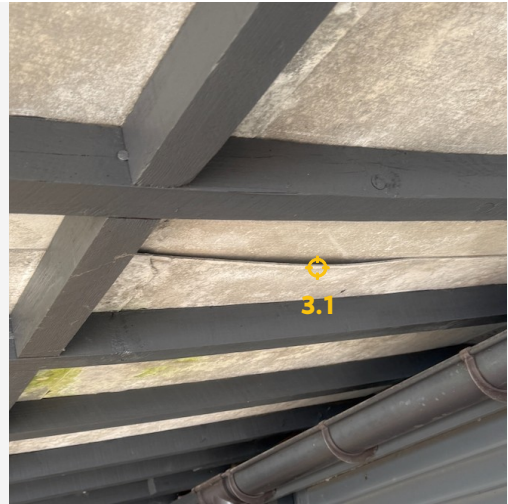
Eindbeoordeling materiaalrisico	Laag materiaalrisico en/of verlaagde kans op vezelvrijgave
---------------------------------	--

Gebondenheid	Categorie 1: hechtgebonden in oorsprong
Asbestsoort (vezeltype)	Alleen chrysotiel aanwezig
Asbestconcentratie	Laag (< 50%)
Afschermingsgraad van het gehele materiaal	Geheel of deels vrij aan de buitenlucht, maar geen contact met binnenlucht
Toestand van het materiaal	Licht beschadigd, licht verweerd. Intacte calciumsilicaatplaat of materiaal met categorie 3-gebondenheid

#	Type	Referentie	Resultaat
3.1	Puntmonster	M02	Chrysotiel

Beschrijving	Onderdakplaten garage
Omgeving	Buiten
Primaire drager	Schuin dak
Asbestmateriaal	Plaat, paneel, tablet - Type Menuiserite
Bindmiddel van asbestmateriaal	Cement
Gebondenheid op basis van bindmiddel	Hecht
Hoeveelheid (oppervlakte - dikte - aantal)	<ul style="list-style-type: none">• 10,00 m² - 1,00 cm - 1 stuk
Totaal volume	0,10 m ³
Eenvoudig bereikbaar	Ja
Bevestigingswijze	<ul style="list-style-type: none">• Genageld, geniet
Identificatiemethode	Een monstername door de asbestdeskundige met laboanalyse door een asbestlabo.
Destructieve handeling voor identificatie	Nee

Zorgvuldig beheren

- Zorg voor een veilig beheer. Vermijd het beschadigen van het asbestmateriaal. Controleer de toestand jaarlijks op wijzigingen.

- Eenvoudige handelingen: mag via doe-het-zelf of door werknemer(s) met opleidingsattest eenvoudige handelingen
Deze toepassing kan door een aannemer die over een opleidingsattest eenvoudige handelingen beschikt of door een particulier (doe-het-zelf), verwijderd worden indien er geen verhoogd risico op vrijgave van asbestvezels (max. concentratie 0,01 vezels/cm³ - CODEX Art. VI.3-54) ontstaat en de toepassing voorafgaand en tijdens wordt gefixeerd/bevochtigd; de individuele elementen zonder machinale werktuigen en zonder breken of gooien een voor een losgemaakt worden; en ten slotte luchtdicht en dubbelverpakt (conform de richtlijnen van het recyclagepark) weggevoerd worden naar een erkend afvalpunt (recyclagepark).
In de zone mogen geen derden en/of minderjarigen aanwezig zijn en moet elke betrokken persoon steeds gepaste persoonlijke beschermingsmiddelen (FFP3 wegwerpmasker of halfgelaadsmasker met P3 filter +
