Asbestinventarisatetest

Slenderstraat 10, 2500 Lier

Attestnummer : 20250522-000401.000

Uitgegeven op : 22.05.2025

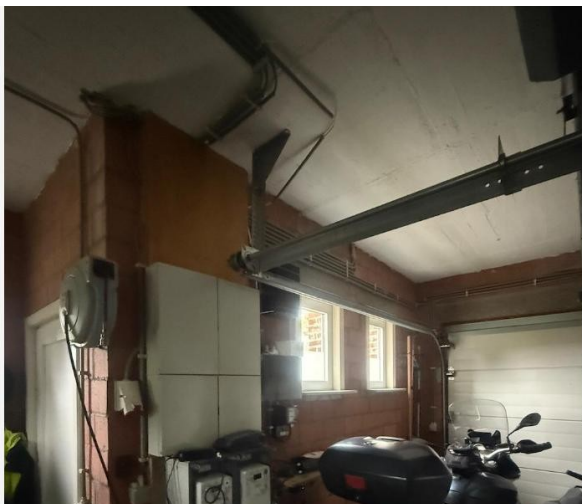
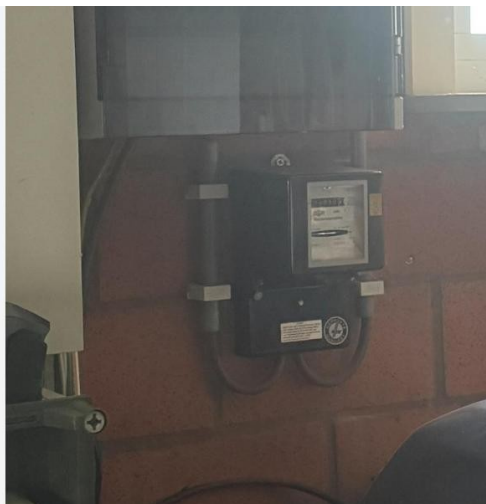
Het asbestmateriaal valt onder de mijlpaal van 2040.

Eindbeoordeling materiaalrisico	Zeer laag materiaalrisico en/of zeer lage kans op vezelvrijgave
---------------------------------	---

Gebondenheid	Categorie 1: hechtgebonden in oorsprong
Asbestsoort (vezeltype)	Crocidoliet aanwezig
Asbestconcentratie	Laag (< 50%)
Afschermingsgraad van het gehele materiaal	Niet stootvaste afscherming
Toestand van het materiaal	Onbeschadigd, niet verweerd

Beschrijving	meterkast
Omgeving	Binnen
Primaire drager	Communicatie en elektrische infrastructuur en uitrusting
Asbestmateriaal	Plaat, paneel, tablet - Type Bakeliet
Bindmiddel van asbestmateriaal	Kunststof of -hars
Gebondenheid op basis van bindmiddel	Hecht
Hoeveelheid (oppervlakte - dikte - aantal)	<ul style="list-style-type: none">• 0,05 m² - 2,00 cm - 1 stuk
Totaal volume	0,001 m ³
Eenvoudig bereikbaar	Ja
Bevestigingswijze	<ul style="list-style-type: none">• Geschroefd
Identificatiemethode	Vaststelling zonder monsternamen
Destructieve handeling voor identificatie	Nee

- Zorg voor een veilig beheer. Vermijd het beschadigen van het asbestmateriaal. Controleer de toestand jaarlijks op wijzigingen.
- Zorg voor een veilig beheer en verwijder dit asbestmateriaal wanneer het bij werken eenvoudig bereikbaar wordt. Controleer de toestand jaarlijks op wijzigingen.
- Voer bijkomende staalname(s) uit.

- Eenvoudige handelingen: mag via doe-het-zelf of door werknemer(s) met opleidingsattest eenvoudige handelingen
De meterkast is waarschijnlijk eigendom van Fluvius. In dat geval mag u deze niet zelf verwijderen. Neem bij vragen contact op met Fluvius.

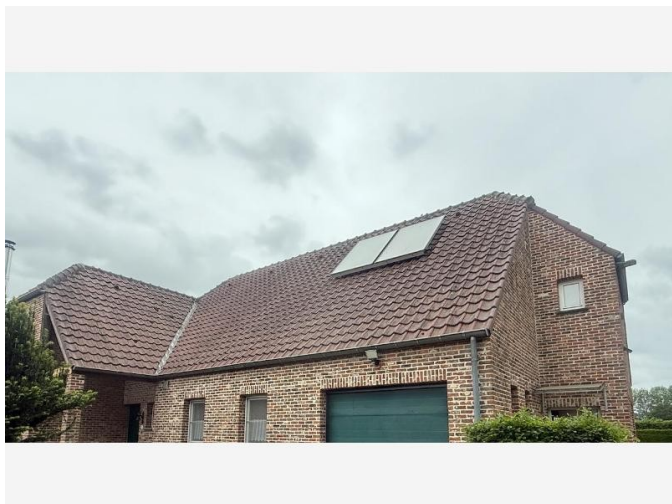
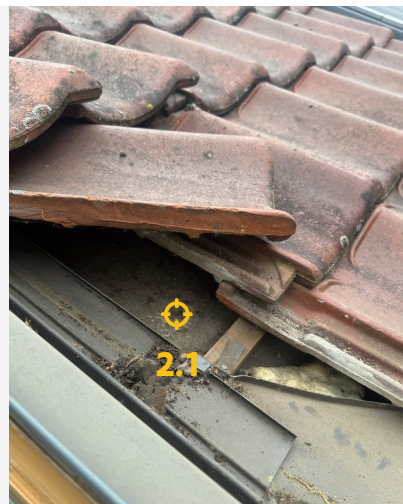
Het asbestmateriaal valt onder de mijlpaal van 2040.

Eindbeoordeling materiaalrisico	Laag materiaalrisico en/of verlaagde kans op vezelvrijgave
---------------------------------	--

Gebondenheid	Categorie 1: hechtgebonden in oorsprong
Asbestsoort (vezeltype)	Alleen chrysotiel
Asbestconcentratie	Laag (< 50%)
Afschermingsgraad van het gehele materiaal	Geheel of deels vrij aan de buitenlucht
Toestand van het materiaal	Licht beschadigd, licht verweerd. Intact calciumsilicaatmateriaal of categorie III 'gebondenheid'

#	Type	Referentie	Resultaat
2.1	Puntmonster	M03	Chrysotiel

Beschrijving	onderdakplaten (onder de pannen)
Omgeving	Buiten
Primaire drager	Schuin dak
Asbestmateriaal	Plaat, paneel, tablet - Type Menuiserite
Bindmiddel van asbestmateriaal	Cement
Gebondenheid op basis van bindmiddel	Hecht
Hoeveelheid (oppervlakte - dikte - aantal)	• 200,00 m ² - 1,00 cm - 1 stuk
Totaal volume	2,00 m ³
Eenvoudig bereikbaar	Ja
Bevestigingswijze	<ul style="list-style-type: none">• Geklemd• Genageld, geniet
Identificatiemethode	Vaststelling met monstername
Destructieve handeling voor identificatie	Nee

- Zorg voor een veilig beheer. Vermijd het beschadigen van het asbestmateriaal. Controleer de toestand jaarlijks op wijzigingen.
- Zorg voor een veilig beheer en verwijder dit asbestmateriaal wanneer het bij werken eenvoudig bereikbaar wordt. Controleer de toestand jaarlijks op wijzigingen.

- Eenvoudige handelingen: mag via doe-het-zelf of door werknemer(s) met opleidingsattest eenvoudige handelingen
U mag deze toepassing zelf verwijderen.
Zorg er dan voor dat:
 - u zich vooraf goed informeert op www.asbestinfo.be > Asbest verwijderen;
 - u zich beschermt met een FFP3-mondmasker, wegwerpoverall en -handschoenen en afspoelbaar schoeisel;
 - er geen minderjarigen of derden aanwezig zijn;

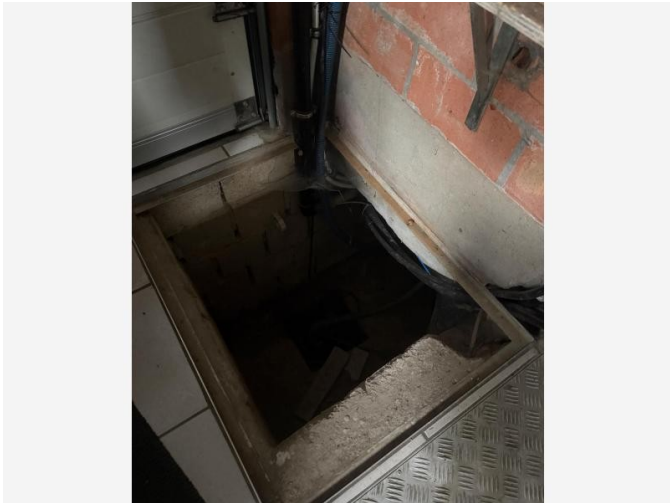
Permanente beperking

Reden: Het onderzoek kan niet uitgevoerd worden binnen de bepalingen van de Welzijnswet

Uitleg van de asbestdeskundige: hoogte lager dan 1,50m.

Er zouden asbestverdachte toepassingen aanwezig kunnen zijn in de kruipkelder.

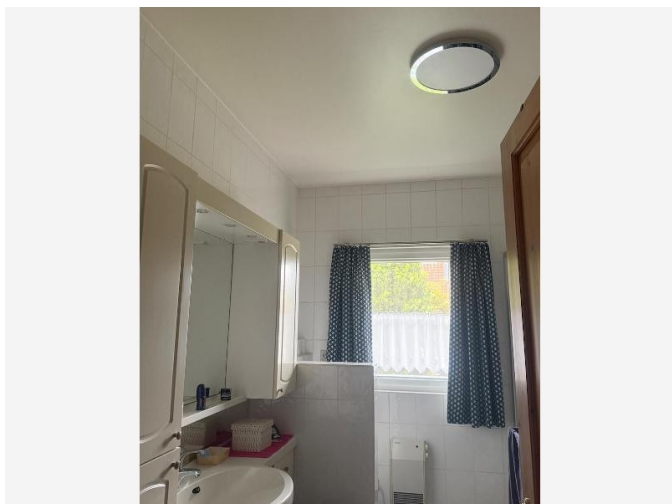
Achter de tegels zou asbestverdacht tegellijm aanwezig kunnen zijn.

Identificatiemethode	Redelijk vermoeden
Primaire drager	Binnenwand
(Asbest)materiaal	In-situ afwerkingslagen - Lijm laag
Bindmiddel	Lijm
Gebondenheid bindmiddel	Hecht

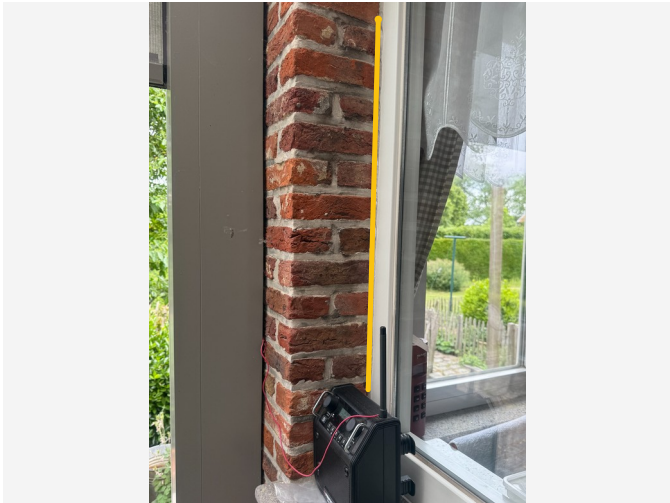
niet-asbestverdacht.

Identificatiemethode	Vaststelling & expertise (niet-asbestverdacht)
Primaire drager	Wandopening verticaal (raam, deur, ...)
(Asbest)materiaal	In-situ afwerkingslagen - Pasta, stopverf, voegsel, stopsel, vulsel, mastiek, katten, ...
Bindmiddel	Kitten, mastiek, pasta
Gebondenheid bindmiddel	Hecht

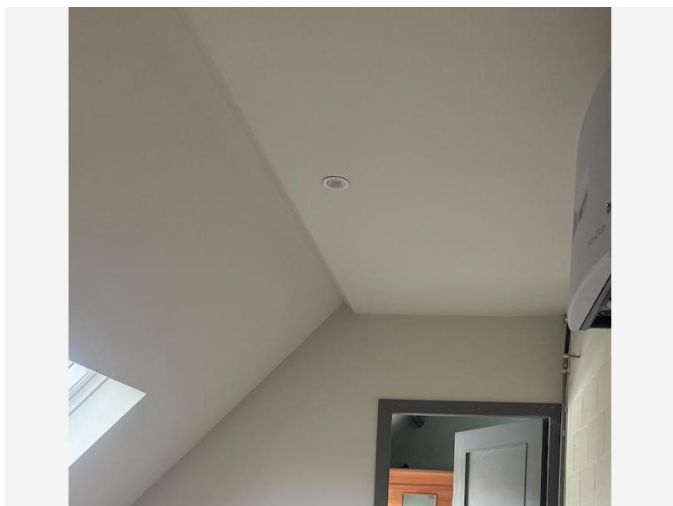
Achter het vals plafond zouden asbestverdachte toepassingen aanwezig kunnen zijn.

Identificatiemethode	Redelijk vermoeden
Primaire drager	Schuin dak

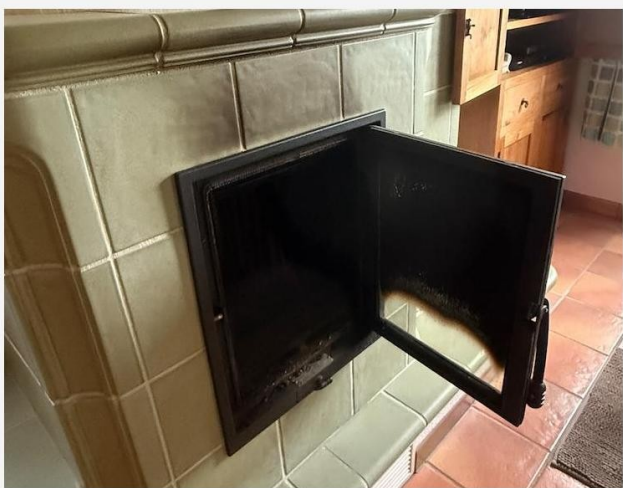
niet-asbestverdacht.

Identificatiemethode	Vaststelling & expertise (niet-asbestverdacht)
Primaire drager	HVAC infrastructuur en uitrusting
(Asbest)materiaal	Koord, lint, band, strip
Bindmiddel	Weinig of geen bindmiddel (textiel, bevolking, ...)
Gebondenheid bindmiddel	Niet-hechtgebonden

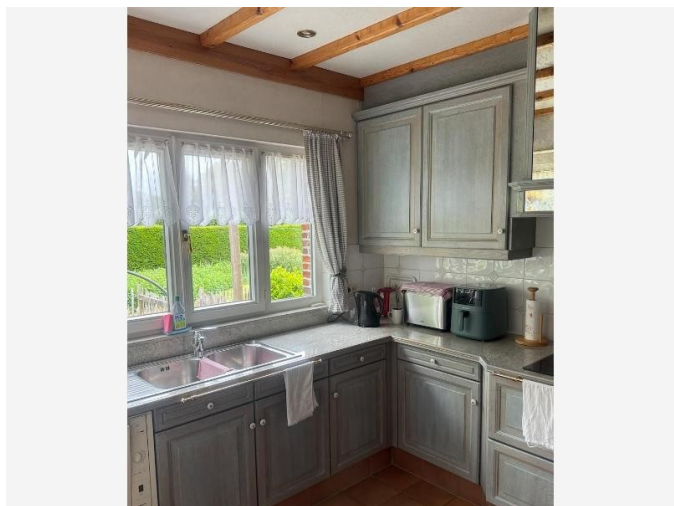
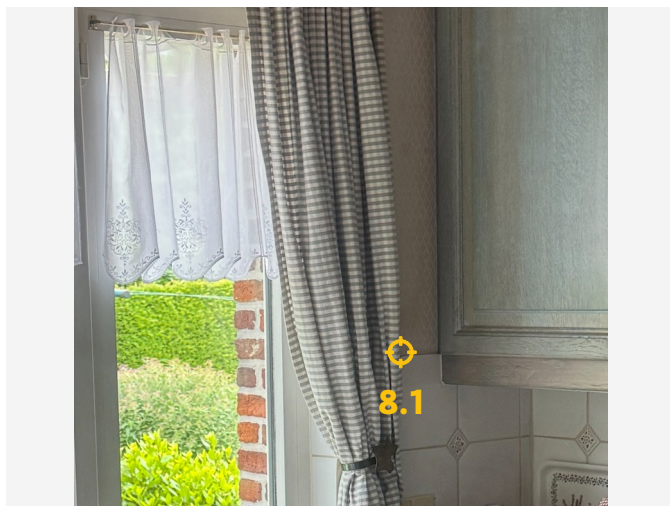
Fiche 8: pleister muren

Geen asbest

#	Type	Referentie	Resultaat
8.1	Mengmonster	M01	Geen asbest

Beschrijving	pleister muren
Omgeving	Binnen
Primaire drager	Binnenwand
Bindmiddel van materiaal	Gips - kalk
Gebondenheid op basis van bindmiddel	Niet-hechtgebonden
Hoeveelheid (oppervlakte - dikte - aantal)	• 70,00 m ² - 2,00 cm - 1 stuk
Totaal volume	1,40 m ³
Identificatiemethode	Vaststelling met monstername
Destructieve handeling voor identificatie	Nee

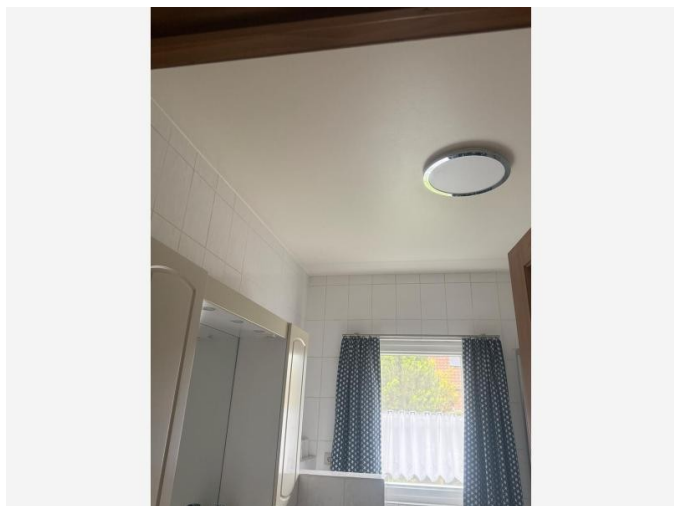
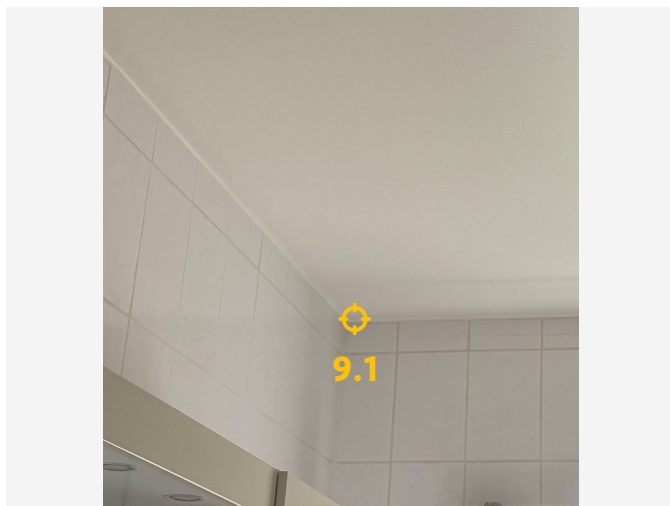
Fiche 9: pleister plafond

Geen asbest

#	Type	Referentie	Resultaat
9.1	Mengmonster	M02	Geen asbest

Beschrijving	pleister plafond
Omgeving	Binnen
Primaire drager	Plafond
Bindmiddel van materiaal	Gips - kalk
Gebondenheid op basis van bindmiddel	Niet-hechtgebonden
Hoeveelheid (oppervlakte - dikte - aantal)	• 50,00 m ² - 2,00 cm - 1 stuk
Totaal volume	1,00 m ³
Identificatiemethode	Vaststelling met monstername
Destructieve handeling voor identificatie	Nee
