Asbestinventarisatetest

Rattenbergstraat 13, 2820 Bonheiden

Attestnummer : 20260427-000264.000

Uitgegeven op : 27.04.2026

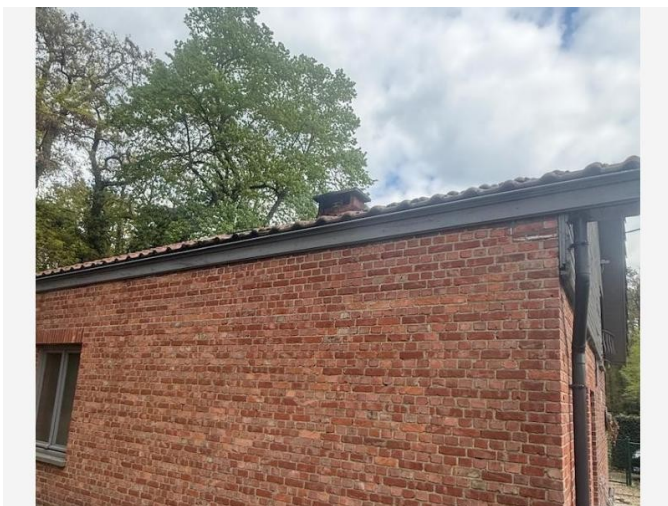
Situeringfoto

Tijdelijke beperking

Reden: Het te onderzoeken materiaal situeert zich hoger dan 3,50 m te rekenen vanaf een veilige ondergrond

Uitleg van de asbestdeskundige: In de schoorsteen zouden mogelijks asbestverdachte toepassingen aanwezig kunnen zijn.

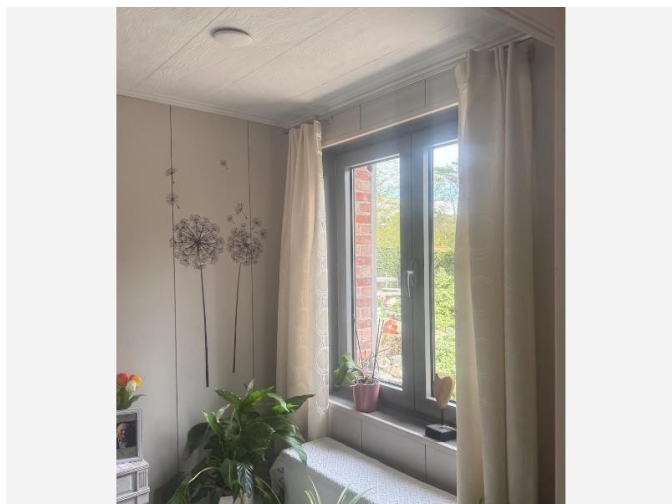
Situeringfoto

Extra informatie bij een onderzoeksbepierking

Achter de valse muren zouden mogelijks asbestverdachte toepassingen aanwezig kunnen zijn.

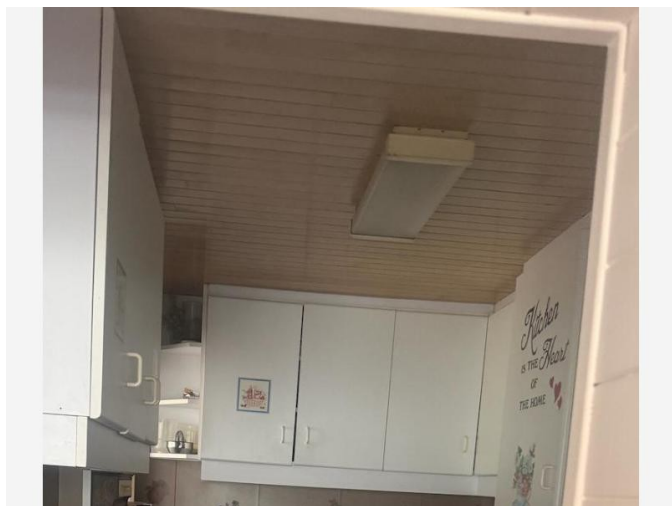
Situeringfoto

Extra informatie bij een onderzoeksbepanking

Achter het vals plafond zouden mogelijks asbestverdachte toepassingen aanwezig kunnen zijn.

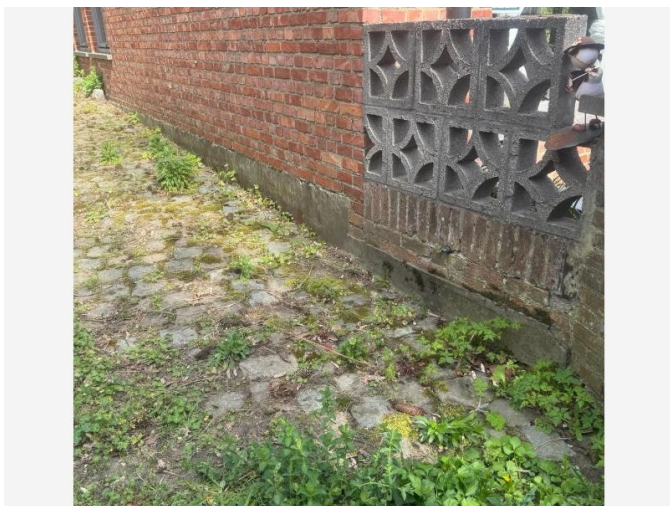
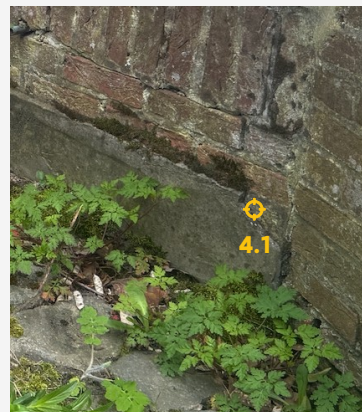
Fiche 4: Cementering buitenrand woning

Conclusie

Geen asbest

#	Type	Referentie	Resultaat
4.1	Mengmonster	M02	Geen asbest

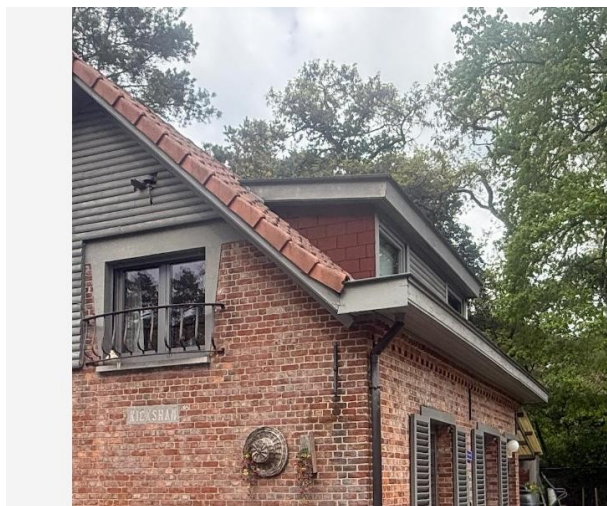
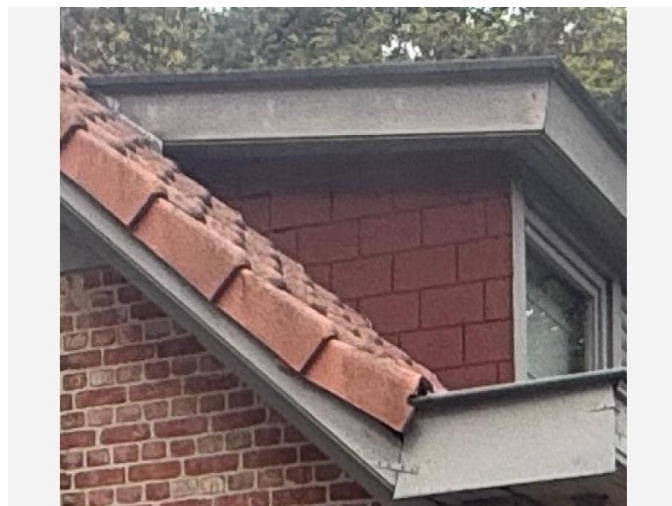
Fiche 5: Shingle dakkapel

Conclusie

Geen asbest

#	Type	Referentie	Resultaat
5.1	Puntmonster	M01	Geen asbest

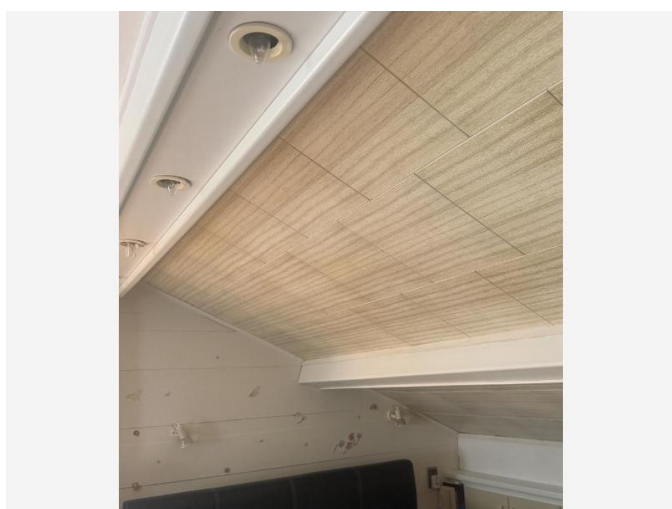
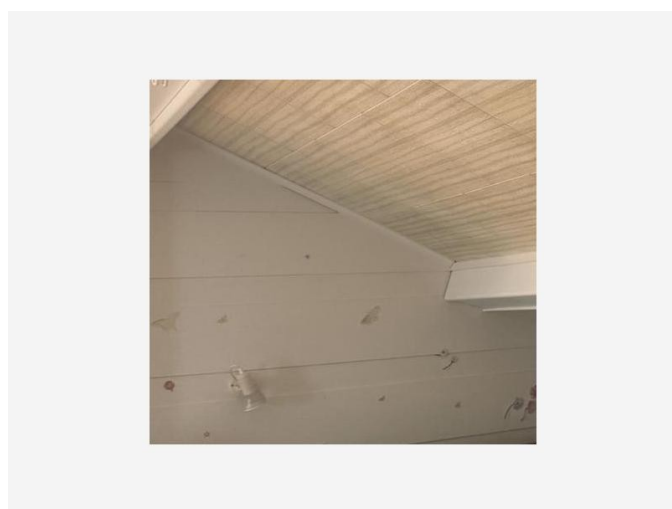
Fiche 9: pleisterwerk

De asbestdeskundige controleert tijdens het onderzoek altijd bepaalde ruimtes en materialen die vaak asbest bevatten. Volgende onderdelen kon de asbestdeskundige echter niet onderzoeken. Het is dus mogelijk dat hier asbesthoudende materialen aanwezig zijn.
