Asbestinventarisatetest

Merelstraat 29, 2860 Sint-Katelijne-Waver

Attestnummer : 20260515-000213.000

Uitgegeven op : 15.05.2026

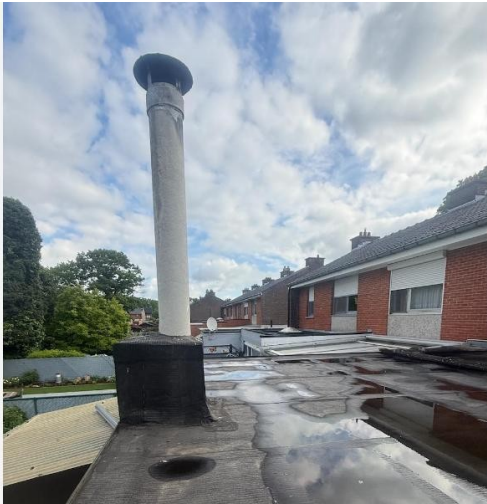
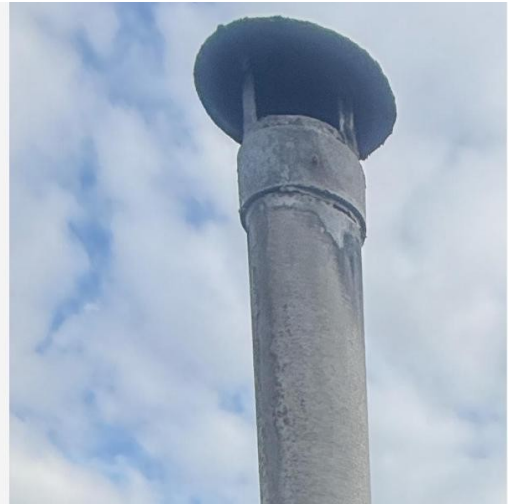
Eindbeoordeling materiaalrisico	Laag materiaalrisico en/of verlaagde kans op vezelvrijgave
---------------------------------	--

Gebondenheid	Categorie 1: hechtgebonden in oorsprong
Asbestsoort (vezeltype)	Crocidoliet aanwezig
Asbestconcentratie	Laag (< 50%)
Afschermingsgraad van het gehele materiaal	Geheel of deels vrij aan de buitenlucht, maar geen contact met binnenlucht
Toestand van het materiaal	Licht beschadigd, licht verweerd. Intacte calciumsilicaatplaat of materiaal met categorie 3-gebondenheid

Beschrijving	cementbuis rookgaskanaal met schouwhoed
Omgeving	Buiten
Primaire drager	HVAC infrastructuur en uitrusting
Asbestmateriaal	Rookgaskanaal
Bindmiddel van asbestmateriaal	Cement
Gebondenheid op basis van bindmiddel	Hecht
Hoeveelheid (lengte - omtrek - dikte - aantal)	<ul style="list-style-type: none">• 2,00 m - 50,00 cm - 2,00 cm - 1 stuk
Totaal volume	0,02 m ³
Eenvoudig bereikbaar	Ja
Bevestigingswijze	<ul style="list-style-type: none">• Geklemd
Identificatiemethode	De asbestdeskundige beoordeelt het materiaal als asbesthoudend, en dit zonder monsternamen.
Destructieve handeling voor identificatie	Nee

Verwijderen

- Zorg voor een veilig beheer. Vermijd het beschadigen van het asbestmateriaal. Controleer de toestand jaarlijks op wijzigingen.
- Verwijder dit asbestmateriaal zo snel mogelijk. Volg de toestand goed op.

- Eenvoudige handelingen: mag via doe-het-zelf of door werknemer(s) met opleidingsattest eenvoudige handelingen
Deze toepassing kan door een aannemer die over een opleidingsattest eenvoudige handelingen beschikt, verwijderd worden indien er geen verhoogd risico op vrijgave van asbestvezels (max. concentratie 0,01 vezels/cm³ - CODEX Art. VI.3-54) ontstaat en de toepassing voorafgaand en tijdens wordt gefixeerd/bevochtigd; de individuele elementen zonder machinale werktuigen en zonder breken of gooien een voor een losgemaakt worden; en ten slotte luchtdicht en dubbelverpakt (conform de richtlijnen van het recyclagepark) weggevoerd worden naar een erkend afvalpunt (recyclagepark).
In de zone mogen geen derden en/of minderjarigen aanwezig zijn en moet elke betrokken persoon steeds gepaste persoonlijke beschermingsmiddelen (FFP3 wegwerpmasker of halfgelaadsmasker met P3 filter +

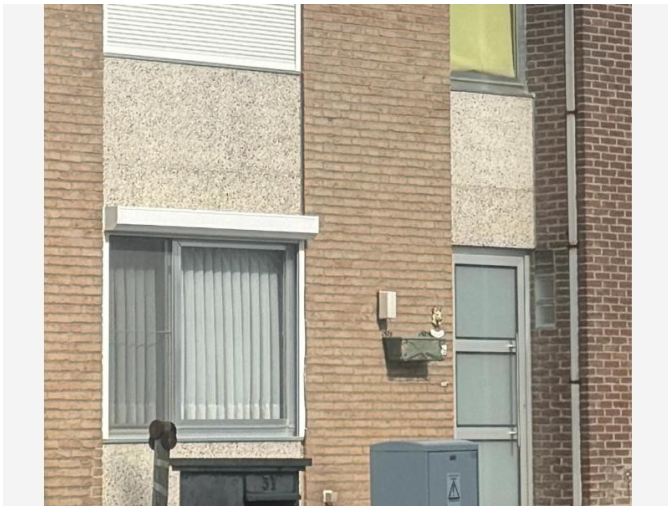
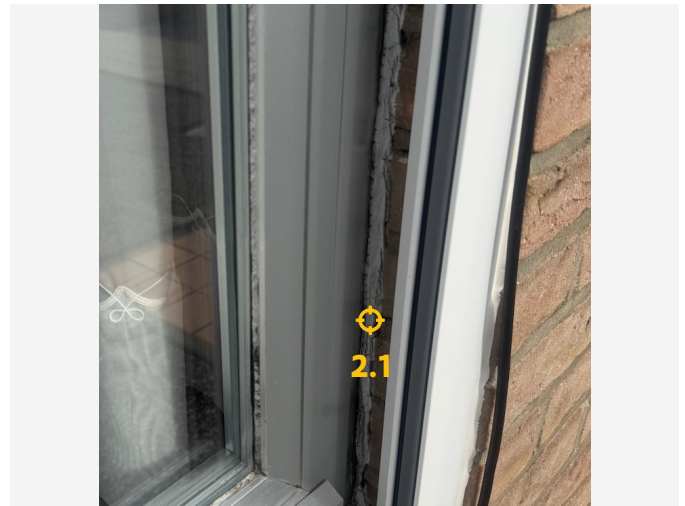
Eindbeoordeling materiaalrisico	Laag materiaalrisico en/of verlaagde kans op vezelvrijgave
---------------------------------	--

Gebondenheid	Categorie 1: hechtgebonden in oorsprong
Asbestsoort (vezeltype)	Alleen chrysotiel aanwezig
Asbestconcentratie	Laag (< 50%)
Afschermingsgraad van het gehele materiaal	Geheel of deels vrij aan de binnenlucht, maar geen contact met binnenluchtstromen
Toestand van het materiaal	Licht beschadigd, licht verweerd. Intacte calciumsilicaatplaat of materiaal met categorie 3-gebondenheid

#	Type	Referentie	Resultaat
2.1	Puntmonster	M03	Chrysotiel

Beschrijving	mastiek
Omgeving	Grenst aan binnen- en buitenlucht
Primaire drager	Wandopening verticaal (raam, deur, ...)
Asbestmateriaal	In-situ afwerkingslagen - Pasta, stopverf, voegsel, stopsel, vulsel, mastiek, katten, ...
Bindmiddel van asbestmateriaal	Kitten, mastiek, pasta
Gebondenheid op basis van bindmiddel	Hecht
Hoeveelheid (gewicht - aantal)	<ul style="list-style-type: none">• 20,00 kg - 1 stuk
Totaal gewicht	20,00 kg
Eenvoudig bereikbaar	Ja
Bevestigingswijze	<ul style="list-style-type: none">• Verlijmd, ingegoten, versmeerd
Identificatiemethode	Een monstername door de asbestdeskundige met laboanalyse door een asbestlabo.
Destructieve handeling voor identificatie	Nee

Zorgvuldig beheren

- Zorg voor een veilig beheer. Vermijd het beschadigen van het asbestmateriaal. Controleer de toestand jaarlijks op wijzigingen.

- Eenvoudige handelingen: mag via doe-het-zelf of door werknemer(s) met opleidingsattest eenvoudige handelingen
Deze toepassing kan door een aannemer die over een opleidingsattest eenvoudige handelingen beschikt of door een particulier (doe-het-zelf), verwijderd worden indien er geen verhoogd risico op vrijgave van asbestvezels (max. concentratie 0,01 vezels/cm³ - CODEX Art. VI.3-54) ontstaat en de toepassing voorafgaand en tijdens wordt gefixeerd; de individuele elementen zonder machinale werktuigen en zonder breken of gooien een voor een losgemaakt worden; en ten slotte luchtdicht en dubbelverpakt (conform de richtlijnen van het recyclagepark) weggevoerd worden naar een erkend afvalpunt (recyclagepark).

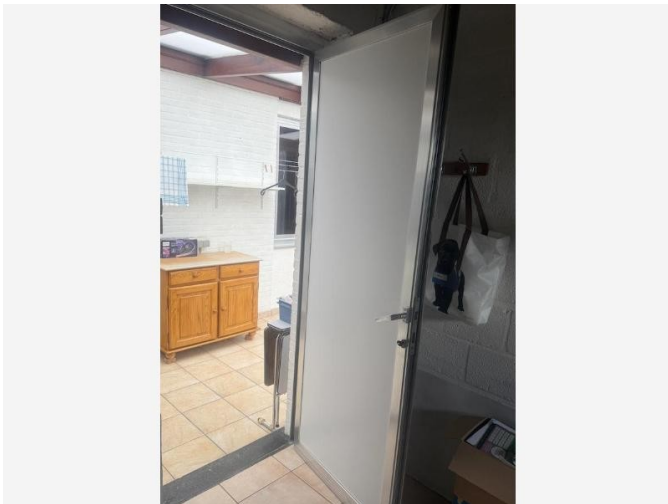
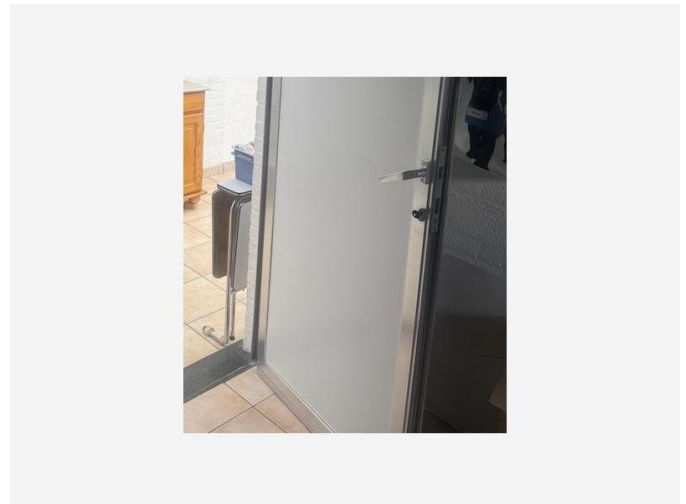
Eindbeoordeling materiaalrisico	Laag materiaalrisico en/of verlaagde kans op vezelvrijgave
---------------------------------	--

Gebondenheid	Categorie 1: hechtgebonden in oorsprong
Asbestsoort (vezeltype)	Crocidoliet aanwezig
Asbestconcentratie	Laag (< 50%)
Afschermingsgraad van het gehele materiaal	Geheel of deels vrij aan de binnenlucht, maar geen contact met binnenluchtstromen
Toestand van het materiaal	Onbeschadigd, niet verweerd

Beschrijving	glasal deur
Omgeving	Binnen
Primaire drager	Wandopening verticaal (raam, deur, ...)
Asbestmateriaal	Plaat, paneel, tablet - Geëmailleerd, type Glasal
Bindmiddel van asbestmateriaal	Cement
Gebondenheid op basis van bindmiddel	Hecht
Hoeveelheid (oppervlakte - dikte - aantal)	• 2,00 m ² - 1,00 cm - 1 stuk
Totaal volume	0,02 m ³
Eenvoudig bereikbaar	Ja
Bevestigingswijze	• Geklemd
Identificatiemethode	De asbestdeskundige beoordeelt het materiaal als asbestverdacht en dus asbesthoudend, en dit zonder monstername. Motivatie: De monstername brengt andere schade aan dan schade die inherent is aan de monstername.
Destructieve handeling voor identificatie	Nee

Zorgvuldig beheren

- Zorg voor een veilig beheer. Vermijd het beschadigen van het asbestmateriaal. Controleer de toestand jaarlijks op wijzigingen.
- Voer bijkomende staalname(s) uit.

- Eenvoudige handelingen: mag via doe-het-zelf of door werknemer(s) met opleidingsattest eenvoudige handelingen
Deze toepassing kan door een aannemer die over een opleidingsattest eenvoudige handelingen beschikt of door een particulier (doe-het-zelf), verwijderd worden indien er geen verhoogd risico op vrijgave van asbestvezels (max. concentratie 0,01 vezels/cm³ - CODEX Art. VI.3-54) ontstaat en de toepassing voorafgaand en tijdens wordt gefixeerd/bevochtigd; de individuele elementen zonder machinale werktuigen en zonder breken of gooien een voor een losgemaakt worden; en ten slotte luchtdicht en dubbelverpakt (conform de richtlijnen van het recyclagepark) weggevoerd worden naar een erkend afvalpunt (recyclagepark).

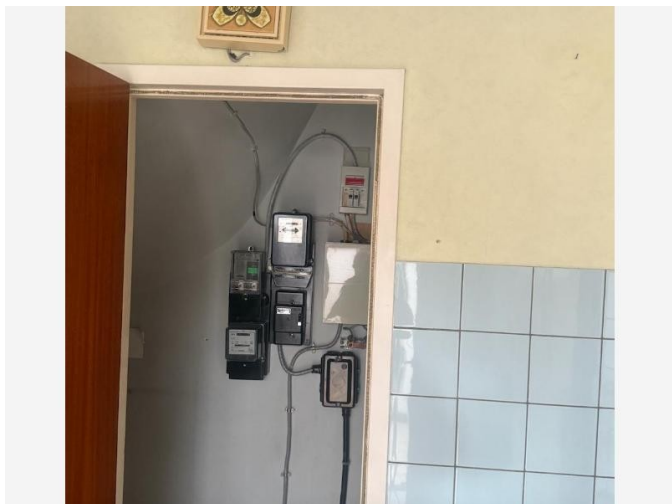
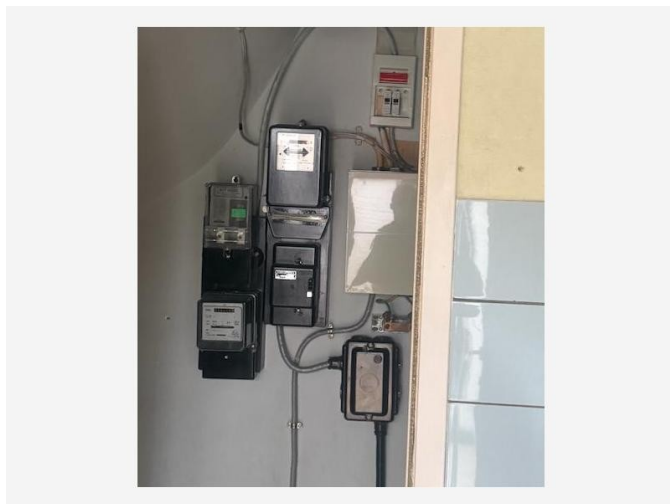
Eindbeoordeling materiaalrisico	Laag materiaalrisico en/of verlaagde kans op vezelvrijgave
---------------------------------	--

Gebondenheid	Categorie 1: hechtgebonden in oorsprong
Asbestsoort (vezeltype)	Crocidoliet aanwezig
Asbestconcentratie	Laag (< 50%)
Afschermingsgraad van het gehele materiaal	Geheel of deels vrij aan de binnenlucht, maar geen contact met binnenluchtstromen
Toestand van het materiaal	Onbeschadigd, niet verweerd

Beschrijving	elektrische toepassingen
Omgeving	Binnen
Primaire drager	Communicatie en elektrische infrastructuur en uitrusting
Asbestmateriaal	Plaat, paneel, tablet - Type Bakeliet
Bindmiddel van asbestmateriaal	Kunststof of -hars
Gebondenheid op basis van bindmiddel	Hecht
Hoeveelheid (oppervlakte - dikte - aantal)	<ul style="list-style-type: none">• 0,05 m² - 2,00 cm - 3 stuks
Totaal volume	0,003 m ³
Eenvoudig bereikbaar	Ja
Bevestigingswijze	<ul style="list-style-type: none">• Geschroefd
Identificatiemethode	<p>De asbestdeskundige beoordeelt het materiaal als asbestverdacht en dus asbesthoudend, en dit zonder monstername.</p> <p>Motivatie: De monstername brengt andere schade aan dan schade die inherent is aan de monstername.</p>
Destructieve handeling voor identificatie	Nee

Zorgvuldig beheren

- Zorg voor een veilig beheer. Vermijd het beschadigen van het asbestmateriaal. Controleer de toestand jaarlijks op wijzigingen.
- Voer bijkomende staalname(s) uit.

- Eenvoudige handelingen: mag via doe-het-zelf of door werknemer(s) met opleidingsattest eenvoudige handelingen
Deze toepassing kan door een aannemer die over een opleidingsattest eenvoudige handelingen beschikt of door een particulier (doe-het-zelf), verwijderd worden indien er geen verhoogd risico op vrijgave van asbestvezels (max. concentratie 0,01 vezels/cm³ - CODEX Art. VI.3-54) ontstaat en de toepassing voorafgaand en tijdens wordt gefixeerd; de individuele elementen zonder machinale werktuigen en zonder breken of gooien een voor een losgemaakt worden; en ten slotte luchtdicht en dubbelverpakt (conform de richtlijnen van het recyclagepark) weggevoerd worden naar een erkend afvalpunt (recyclagepark).

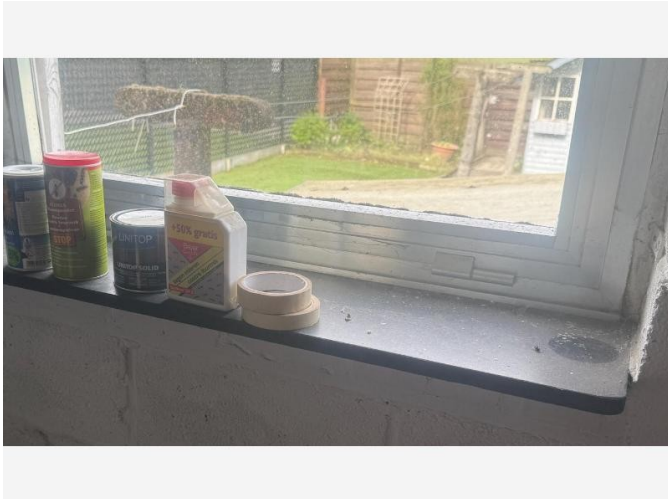
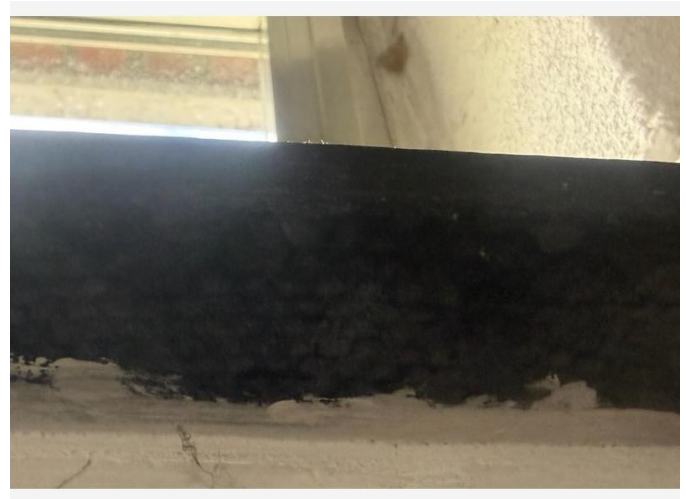
Fiche 5: massal platen (deurdorpels en vensterbanken)

Eindbeoordeling materiaalrisico	Zeer laag materiaalrisico en/of zeer lage kans op vezelvrijgave
---------------------------------	---

Gebondenheid	Categorie 1: hechtgebonden in oorsprong
Asbestsoort (vezeltype)	Alleen chrysotiel aanwezig
Asbestconcentratie	Laag (< 50%)
Afschermingsgraad van het gehele materiaal	Geheel of deels vrij aan de binnenlucht, maar geen contact met binnenluchtstromen
Toestand van het materiaal	Onbeschadigd, niet verweerd

Beschrijving	massal platen (deurdorpels en vensterbanken)
Omgeving	Binnen
Primaire drager	Wandopening verticaal (raam, deur, ...)
Asbestmateriaal	Plaat, paneel, tablet - Type Massal
Bindmiddel van asbestmateriaal	Cement
Gebondenheid op basis van bindmiddel	Hecht
Hoeveelheid (oppervlakte - dikte - aantal)	<ul style="list-style-type: none">• 0,40 m² - 3,00 cm - 3 stuks• 0,20 m² - 3,00 cm - 9 stuks
Totaal volume	0,09 m ³
Eenvoudig bereikbaar	Ja
Bevestigingswijze	<ul style="list-style-type: none">• Geklemd• Verlijmd, ingegoten, versmeerd
Identificatiemethode	De asbestdeskundige beoordeelt het materiaal als asbesthoudend, en dit zonder monstername.
Destructieve handeling voor identificatie	Nee

Zorgvuldig beheren

- Zorg voor een veilig beheer. Vermijd het beschadigen van het asbestmateriaal. Controleer de toestand jaarlijks op wijzigingen.
- Voer bijkomende staalname(s) uit.

- Eenvoudige handelingen: mag via doe-het-zelf of door werknemer(s) met opleidingsattest eenvoudige handelingen
Deze toepassing kan door een aannemer die over een opleidingsattest eenvoudige handelingen beschikt of door een particulier (doe-het-zelf), verwijderd worden indien er geen verhoogd risico op vrijgave van asbestvezels (max. concentratie 0,01 vezels/cm³ - CODEX Art. VI.3-54) ontstaat en de toepassing voorafgaand en tijdens wordt gefixeerd/bevochtigd; de individuele elementen zonder machinale werktuigen en zonder breken of gooien een voor een losgemaakt worden; en ten slotte luchtdicht en dubbelverpakt (conform de richtlijnen van het recyclagepark) weggevoerd worden naar een erkend afvalpunt (recyclagepark).

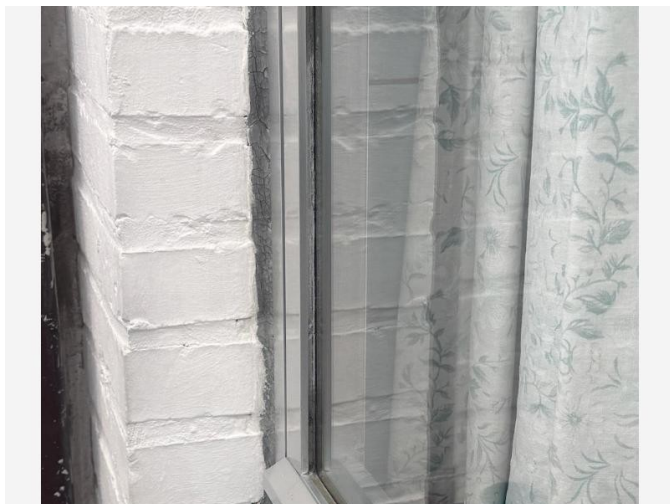
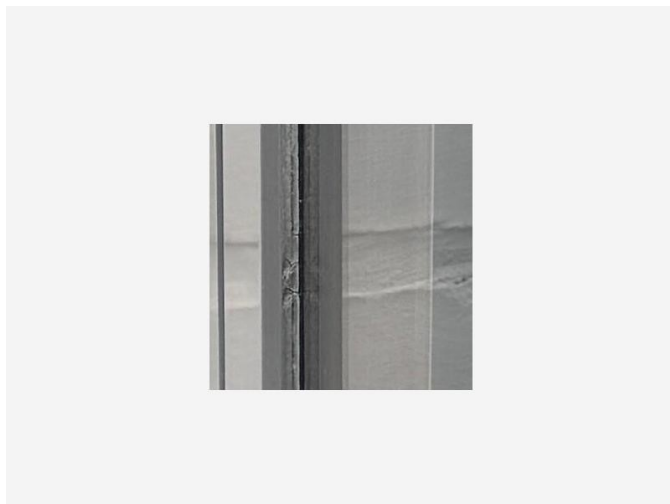
Eindbeoordeling materiaalrisico	Laag materiaalrisico en/of verlaagde kans op vezelvrijgave
---------------------------------	--

Gebondenheid	Categorie 1: hechtgebonden in oorsprong
Asbestsoort (vezeltype)	Amfibool aanwezig, uitgezonderd crocidoliet
Asbestconcentratie	Laag (< 50%)
Afschermingsgraad van het gehele materiaal	Geheel of deels vrij aan de binnenlucht, maar geen contact met binnenluchtstromen
Toestand van het materiaal	Licht beschadigd, licht verweerd. Intacte calciumsilicaatplaat of materiaal met categorie 3-gebondenheid

Beschrijving	mastiek tussen alu en glas
Omgeving	Grenst aan binnen- en buitenlucht
Primaire drager	Wandopening verticaal (raam, deur, ...)
Asbestmateriaal	In-situ afwerkingslagen - Pasta, stopverf, voegsel, stopsel, vulsel, mastiek, katten, ...
Bindmiddel van asbestmateriaal	Kitten, mastiek, pasta
Gebondenheid op basis van bindmiddel	Hecht
Hoeveelheid (gewicht - aantal)	<ul style="list-style-type: none"> • 5,00 kg - 1 stuk
Totaal gewicht	5,00 kg
Eenvoudig bereikbaar	Ja
Bevestigingswijze	<ul style="list-style-type: none"> • Verlijmd, ingegoten, versmeerd
Identificatiemethode	<p>De asbestdeskundige beoordeelt het materiaal als asbestverdacht en dus asbesthoudend, en dit zonder monstername.</p> <p>Motivatie: De monstername brengt andere schade aan dan schade die inherent is aan de monstername.</p>
Destructieve handeling voor identificatie	Nee

Zorgvuldig beheren

- Zorg voor een veilig beheer. Vermijd het beschadigen van het asbestmateriaal. Controleer de toestand jaarlijks op wijzigingen.
- Voer bijkomende staalname(s) uit.

- Eenvoudige handelingen: mag via doe-het-zelf of door werknemer(s) met opleidingsattest eenvoudige handelingen
Deze toepassing kan door een aannemer die over een opleidingsattest eenvoudige handelingen beschikt of door een particulier (doe-het-zelf), verwijderd worden indien er geen verhoogd risico op vrijgave van asbestvezels (max. concentratie 0,01 vezels/cm³ - CODEX Art. VI.3-54) ontstaat en de toepassing voorafgaand en tijdens wordt gefixeerd; de individuele elementen zonder machinale werktuigen en zonder breken of gooien een voor een losgemaakt worden; en ten slotte luchtdicht en dubbelverpakt (conform de richtlijnen van het recyclagepark) weggevoerd worden naar een erkend afvalpunt (recyclagepark).

Verwijdering met puntafzuiging dmv een stofzuiger met absoluut filter of methode inslijpen baksteen . Oud raamwerk word gerecycleerd , er mogen geen restanten aan het raamwerk achter blijven.

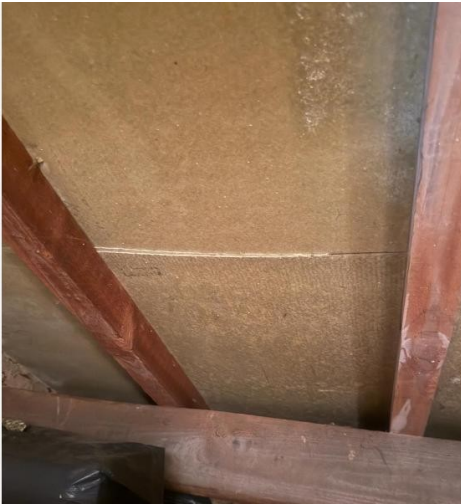
Beschrijving	onderdakplaten
Omgeving	Binnen
Primaire drager	Schuin dak
Asbestmateriaal	Plaat, paneel, tablet - Type Menuiserite
Bindmiddel van asbestmateriaal	Cement
Gebondenheid op basis van bindmiddel	Hecht
Hoeveelheid (oppervlakte - dikte - aantal)	• 50,00 m ² - 1,00 cm - 1 stuk
Totaal volume	0,50 m ³
Eenvoudig bereikbaar	Ja
Bevestigingswijze	• Genageld, geniet
Identificatiemethode	Een monstername door de asbestdeskundige met laboanalyse door een asbestlabo.
Destructieve handeling voor identificatie	Nee

Zorgvuldig beheren

- Zorg voor een veilig beheer. Vermijd het beschadigen van het asbestmateriaal. Controleer de toestand jaarlijks op wijzigingen.

- Eenvoudige handelingen: mag via doe-het-zelf of door werknemer(s) met opleidingsattest eenvoudige handelingen
Deze toepassing kan door een aannemer die over een opleidingsattest eenvoudige handelingen beschikt of door een particulier (doe-het-zelf), verwijderd worden indien er geen verhoogd risico op vrijgave van asbestvezels (max. concentratie 0,01 vezels/cm³ - CODEX Art. VI.3-54) ontstaat en de toepassing voorafgaand en tijdens wordt gefixeerd/bevochtigd; de individuele elementen zonder machinale werktuigen en zonder breken of gooien een voor een losgemaakt worden; en ten slotte luchtdicht en dubbelverpakt (conform de richtlijnen van het recyclagepark) weggevoerd worden naar een erkend afvalpunt (recyclagepark).
In de zone mogen geen derden en/of minderjarigen aanwezig zijn en moet elke betrokken persoon steeds gepaste persoonlijke beschermingsmiddelen (FFP3 wegwerpmasker of halfgelaadsmasker met P3 filter +

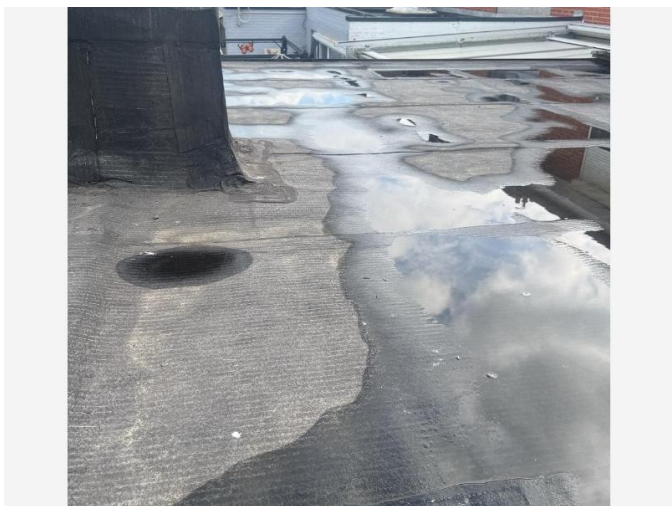
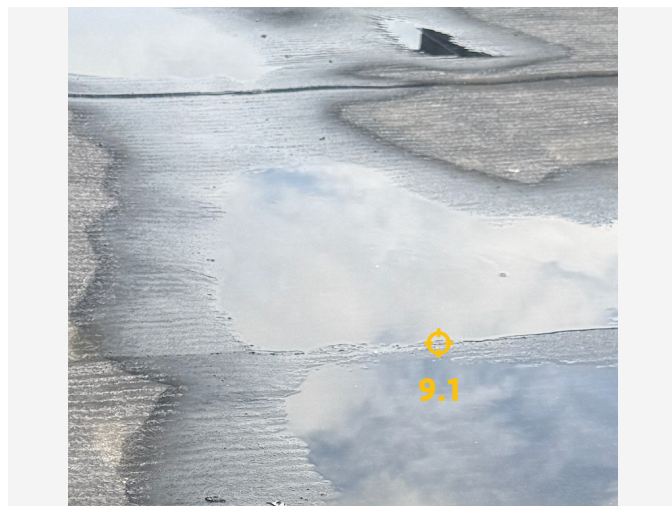
Fiche 9: Roofing hoofdgebouw

Geen asbest

Beschrijving	Roofing hoofdgebouw
Omgeving	Buiten
Primaire drager	Plat dak
Bindmiddel van materiaal	Bitumen (roofing, teer, asfalt)
Gebondenheid op basis van bindmiddel	Hecht
Hoeveelheid (oppervlakte - aantal)	<ul style="list-style-type: none">• 27,00 m² - 1 stuk
Totale oppervlakte	27,00 m ²
Identificatiemethode	Een monstername door de asbestdeskundige met laboanalyse door een asbestlabo.
Destructieve handeling voor identificatie	Nee

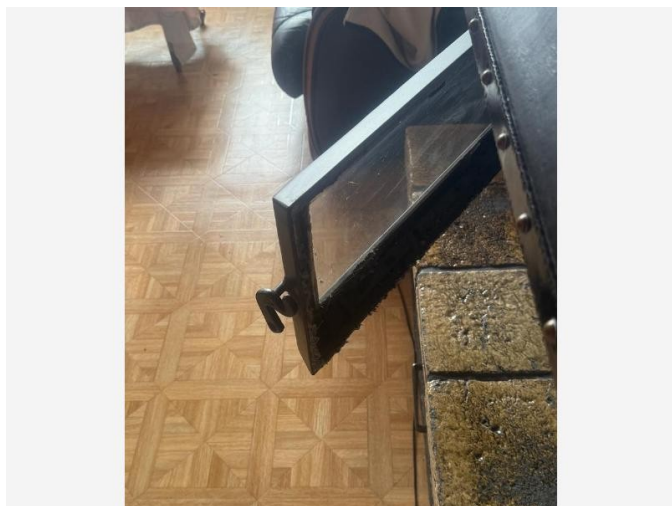
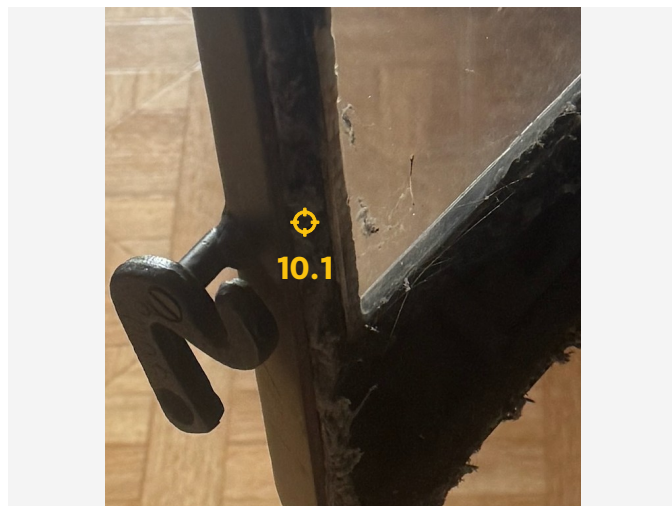
Beschrijving	Koord kachel
Omgeving	Binnen
Primaire drager	Ruimteverwarming
Bindmiddel van materiaal	Weinig of geen bindmiddel (textiel, bevloeking, ...)
Gebondenheid op basis van bindmiddel	Niet-hechtgebonden
Hoeveelheid (lengte - omtrek - aantal)	• 1,00 m - 1,00 cm - 1 stuk
Totale oppervlakte	0,01 m ²
Identificatiemethode	Een monstername door de asbestdeskundige met laboanalyse door een asbestlabo.
Destructieve handeling voor identificatie	Nee

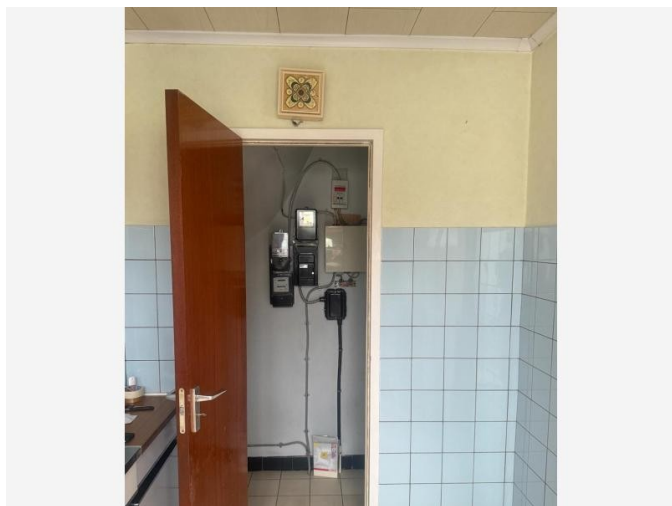
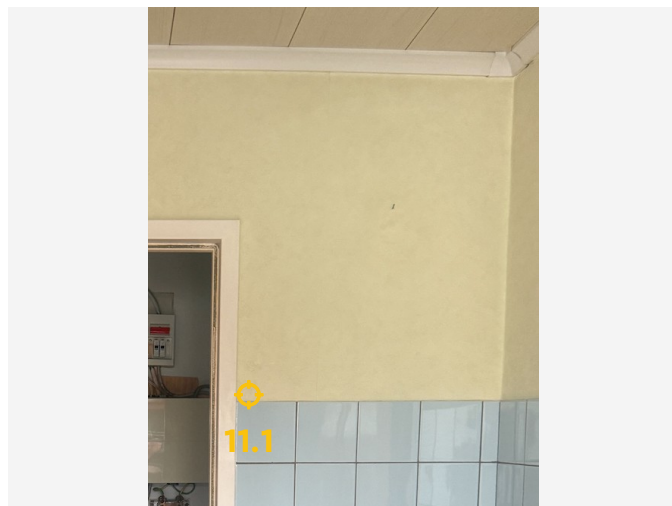
Beschrijving	pleister muren
Omgeving	Binnen
Primaire drager	Binnenwand
Bindmiddel van materiaal	Gips - kalk
Gebondenheid op basis van bindmiddel	Niet-hechtgebonden
Hoeveelheid (oppervlakte - dikte - aantal)	• 200,00 m ² - 3,00 cm - 1 stuk
Totaal volume	6,00 m ³
Identificatiemethode	Een monstername door de asbestdeskundige met laboanalyse door een asbestlabo.
Destructieve handeling voor identificatie	Nee
