# Asbestinventarisatetest

Beukheuvel 60, 2500 Lier

Attestnummer : 20260415-000437.000

**Niet-asbestveilig**

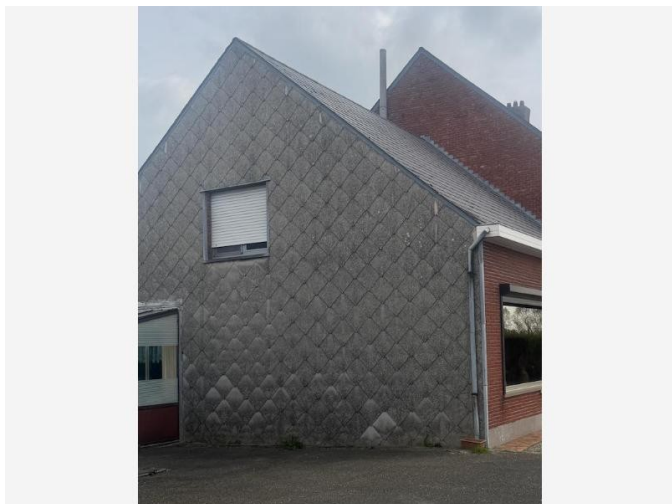
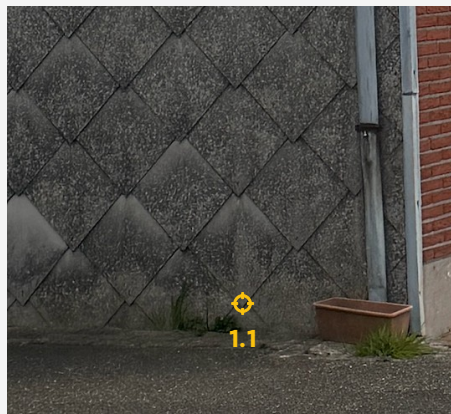
Het asbestmateriaal valt onder de mijlpaal van 2034.

Eindbeoordeling materiaalrisico	Verhoogd materiaalrisico en/of verhoogde kans op vezelvrijgave
---------------------------------	--

Gebondenheid	Categorie 1: hechtgebonden in oorsprong
Asbestsoort (vezeltype)	Alleen chrysotiel aanwezig
Asbestconcentratie	Laag (< 50%)
Afschermingsgraad van het gehele materiaal	Geheel of deels vrij aan de buitenlucht, maar geen contact met binnenlucht
Toestand van het materiaal	Matig beschadigd, matig verweerd

#	Type	Referentie	Resultaat
1.1	Puntmonster	M07	Chrysotiel

- Zorg voor een veilig beheer. Vermijd het beschadigen van het asbestmateriaal. Controleer de toestand jaarlijks op wijzigingen.
- Verwijder dit asbestmateriaal zo snel mogelijk. Volg de toestand goed op.

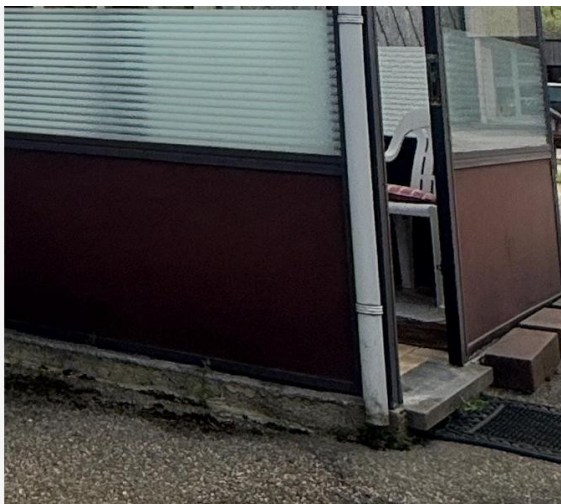
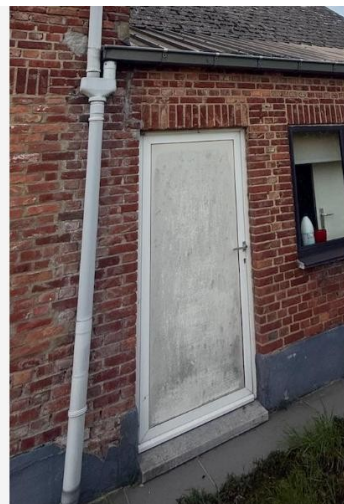
Het asbestmateriaal valt onder de mijlpaal van 2040.

Eindbeoordeling materiaalrisico	Verhoogd materiaalrisico en/of verhoogde kans op vezelvrijgave
---------------------------------	--

Gebondenheid	Categorie 1: hechtgebonden in oorsprong
Asbestsoort (vezeltype)	Crocidoliet aanwezig
Asbestconcentratie	Laag (< 50%)
Afschermingsgraad van het gehele materiaal	Geheel of deels vrij aan de binnenlucht, maar geen contact met binnenluchtstromen
Toestand van het materiaal	Licht beschadigd, licht verweerd. Intacte calciumsilicaatplaat of materiaal met categorie 3-gebondenheid

Beschrijving	"Glasal" platen / deuren
Omgeving	Grenst aan binnen- en buitenlucht
Primaire drager	Wandopening verticaal (raam, deur, ...)
Asbestmateriaal	Plaat, paneel, tablet - Geëmailleerd, type Glasal
Bindmiddel van asbestmateriaal	Cement
Gebondenheid op basis van bindmiddel	Hecht
Hoeveelheid (oppervlakte - dikte - aantal)	<ul style="list-style-type: none"><li>• 2,00 m<sup>2</sup> - 1,00 cm - 2 stuks</li><li>• 7,00 m<sup>2</sup> - 1,00 cm - 1 stuk</li></ul>
Totaal volume	0,11 m <sup>3</sup>
Eenvoudig bereikbaar	Ja
Bevestigingswijze	<ul style="list-style-type: none"><li>• Geklemd</li></ul>
Identificatiemethode	<p>De asbestdeskundige beoordeelt het materiaal als asbestverdacht en dus asbesthoudend, en dit zonder monstername.</p> <p>Motivatie: De monstername brengt andere schade aan dan schade die inherent is aan de monstername.</p>
Destructieve handeling voor identificatie	Nee

- Zorg voor een veilig beheer. Vermijd het beschadigen van het asbestmateriaal. Controleer de toestand jaarlijks op wijzigingen.
- Verwijder dit asbestmateriaal zo snel mogelijk. Volg de toestand goed op.
- Voer bijkomende staalname(s) uit.

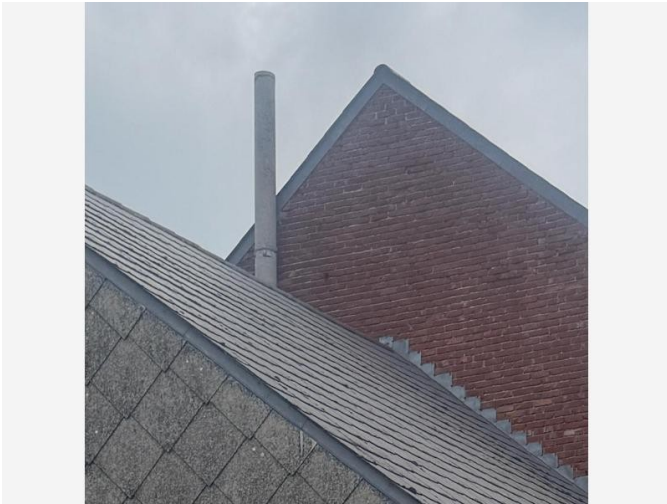
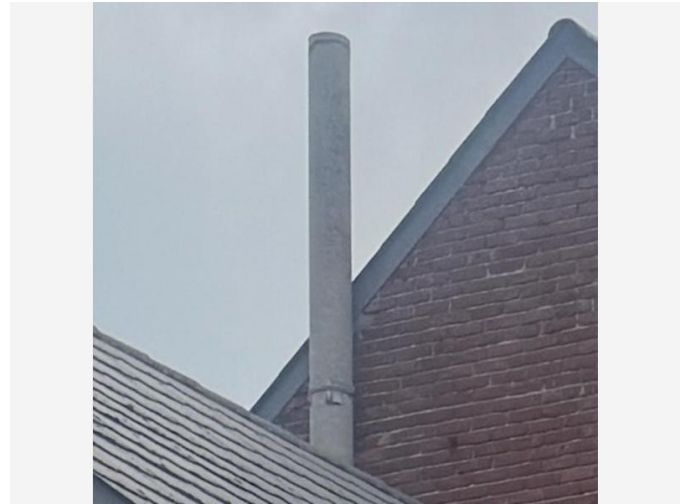
Het asbestmateriaal valt onder de mijlpaal van 2034.

Eindbeoordeling materiaalrisico	Laag materiaalrisico en/of verlaagde kans op vezelvrijgave
---------------------------------	--

Gebondenheid	Categorie 1: hechtgebonden in oorsprong
Asbestsoort (vezeltype)	Crocidoliet aanwezig
Asbestconcentratie	Laag (< 50%)
Afschermingsgraad van het gehele materiaal	Geheel of deels vrij aan de buitenlucht, maar geen contact met binnenlucht
Toestand van het materiaal	Licht beschadigd, licht verweerd. Intacte calciumsilicaatplaat of materiaal met categorie 3-gebondenheid

Beschrijving	cement rookgaskanaal
Omgeving	Buiten
Primaire drager	HVAC infrastructuur en uitrusting
Asbestmateriaal	Rookgaskanaal
Bindmiddel van asbestmateriaal	Cement
Gebondenheid op basis van bindmiddel	Hecht
Hoeveelheid (lengte - omtrek - dikte - aantal)	<ul style="list-style-type: none"><li>• 3,00 m - 50,00 cm - 2,00 cm - 1 stuk</li></ul>
Totaal volume	0,03 m <sup>3</sup>
Eenvoudig bereikbaar	Ja
Bevestigingswijze	<ul style="list-style-type: none"><li>• Geklemd</li></ul>
Identificatiemethode	De asbestdeskundige beoordeelt het materiaal als asbesthoudend, en dit zonder monsternamen.
Destructieve handeling voor identificatie	Nee
Opmerking	totale lengte onbekend.

- Zorg voor een veilig beheer. Vermijd het beschadigen van het asbestmateriaal. Controleer de toestand jaarlijks op wijzigingen.
- Verwijder dit asbestmateriaal zo snel mogelijk. Volg de toestand goed op.

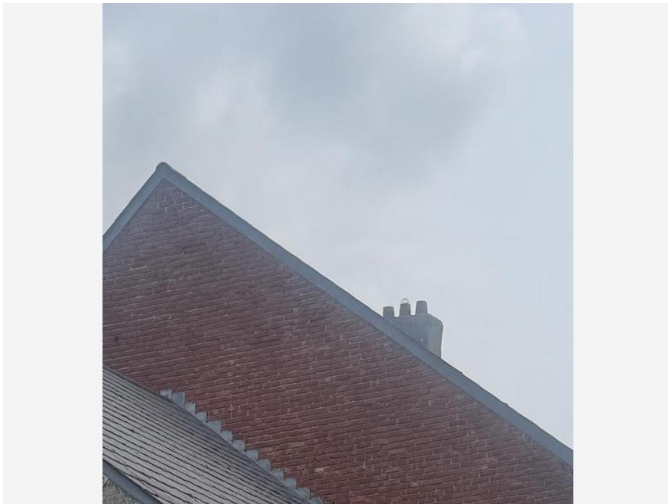
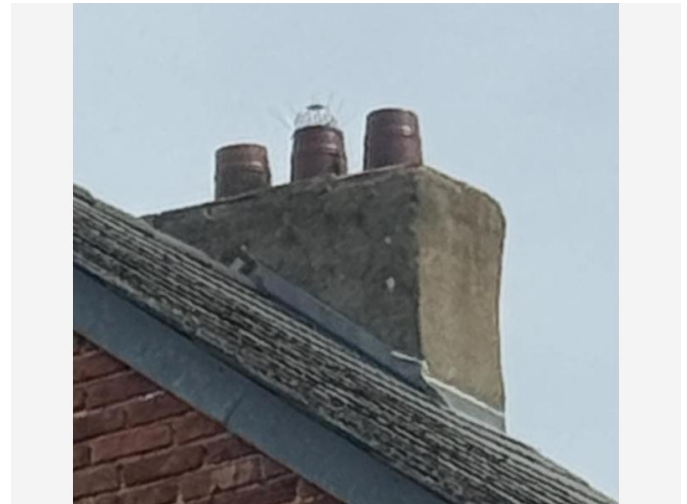
# Fiche 4: cement smeerlaag schoorsteen (niet bemonsterd)

Het asbestmateriaal valt onder de mijlpaal van 2040.

Eindbeoordeling materiaalrisico	Laag materiaalrisico en/of verlaagde kans op vezelvrijgave
---------------------------------	--

Gebondenheid	Categorie 1: hechtgebonden in oorsprong
Asbestsoort (vezeltype)	Crocidoliet aanwezig
Asbestconcentratie	Laag (< 50%)
Afschermingsgraad van het gehele materiaal	Geheel of deels vrij aan de buitenlucht, maar geen contact met binnenlucht
Toestand van het materiaal	Licht beschadigd, licht verweerd. Intacte calciumsilicaatplaat of materiaal met categorie 3-gebondenheid

Beschrijving	cement smeerlaag schoorsteen (niet bemonsterd)
Omgeving	Buiten
Primaire drager	HVAC infrastructuur en uitrusting
Asbestmateriaal	In-situ afwerkingslagen - Smeerlaag
Bindmiddel van asbestmateriaal	Cement
Gebondenheid op basis van bindmiddel	Hecht
Hoeveelheid (oppervlakte - dikte - aantal)	• 2,00 m <sup>2</sup> - 3,00 cm - 1 stuk
Totaal volume	0,06 m <sup>3</sup>
Eenvoudig bereikbaar	Ja
Bevestigingswijze	• Verlijmd, ingegoten, versmeerd
Identificatiemethode	<p>De asbestdeskundige beoordeelt het materiaal als asbestverdacht en dus asbesthoudend, en dit zonder monstername.</p> <p>Motivatie: Er is een onderzoeksbeperking die monstername verhindert; De ruimte of het materiaal bevindt zich hoger dan 3,5 meter vanaf een vaste ondergrond.</p>
Destructieve handeling voor identificatie	Nee

- Zorg voor een veilig beheer. Vermijd het beschadigen van het asbestmateriaal. Controleer de toestand jaarlijks op wijzigingen.
- Voer bijkomende staalname(s) uit.

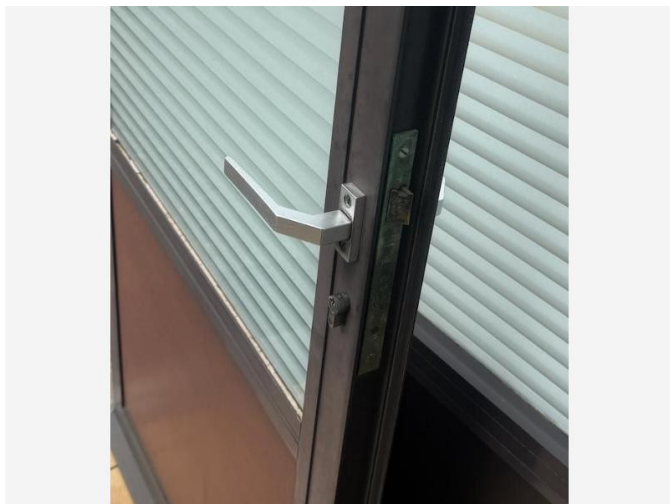
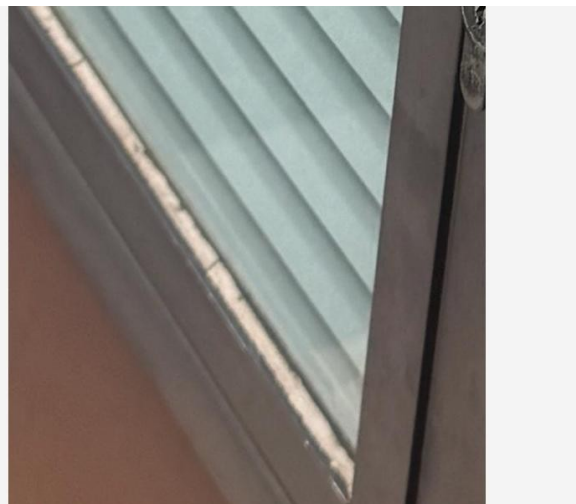
Het asbestmateriaal valt onder de mijlpaal van 2040.

Eindbeoordeling materiaalrisico	Laag materiaalrisico en/of verlaagde kans op vezelvrijgave
---------------------------------	--

Gebondenheid	Categorie 1: hechtgebonden in oorsprong
Asbestsoort (vezeltype)	Amfibool aanwezig, uitgezonderd crocidoliet
Asbestconcentratie	Laag (< 50%)
Afschermingsgraad van het gehele materiaal	Geheel of deels vrij aan de binnenlucht, maar geen contact met binnenluchtstromen
Toestand van het materiaal	Licht beschadigd, licht verweerd. Intacte calciumsilicaatplaat of materiaal met categorie 3-gebondenheid

<b>Beschrijving</b>	mastiek binnenrand hoofdgebouw
<b>Omgeving</b>	Grenst aan binnen- en buitenlucht
<b>Primaire drager</b>	Wandopening verticaal (raam, deur, ...)
<b>Asbestmateriaal</b>	In-situ afwerkingslagen - Pasta, stopverf, voegsel, stopsel, vulsel, mastiek, katten, ...
<b>Bindmiddel van asbestmateriaal</b>	Kitten, mastiek, pasta
<b>Gebondenheid op basis van bindmiddel</b>	Hecht
<b>Hoeveelheid (gewicht - aantal)</b>	<ul style="list-style-type: none"><li>• 2,00 kg - 1 stuk</li></ul>
<b>Totaal gewicht</b>	2,00 kg
<b>Eenvoudig bereikbaar</b>	Ja
<b>Bevestigingswijze</b>	<ul style="list-style-type: none"><li>• Verlijmd, ingegoten, versmeerd</li></ul>
<b>Identificatiemethode</b>	<p>De asbestdeskundige beoordeelt het materiaal als asbestverdacht en dus asbesthoudend, en dit zonder monstername.</p> <p>Motivatie: De monstername brengt andere schade aan dan schade die inherent is aan de monstername.</p>

- Zorg voor een veilig beheer. Vermijd het beschadigen van het asbestmateriaal. Controleer de toestand jaarlijks op wijzigingen.
- Voer bijkomende staalname(s) uit.

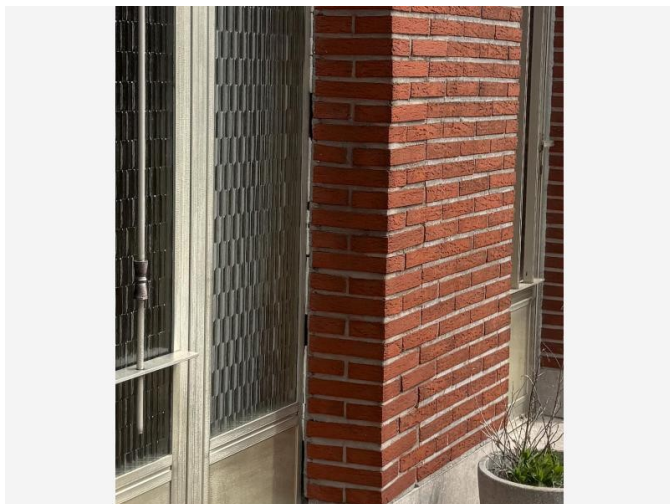
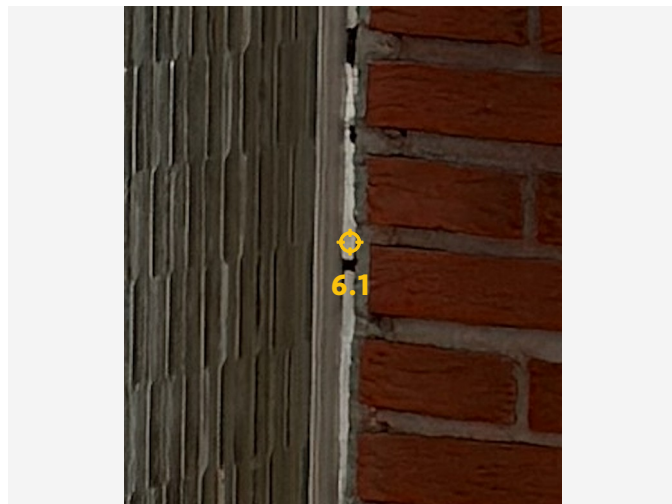
Het asbestmateriaal valt onder de mijlpaal van 2040.

<b>Beschrijving</b>	Mastiek buitenrand hoofdgebouw
<b>Omgeving</b>	Buiten
<b>Primaire drager</b>	Wandopening verticaal (raam, deur, ...)
<b>Asbestmateriaal</b>	In-situ afwerkingslagen - Pasta, stopverf, voegsel, stopsel, vulsel, mastiek, kitten, ...
<b>Bindmiddel van asbestmateriaal</b>	Kitten, mastiek, pasta
<b>Gebondenheid op basis van bindmiddel</b>	Hecht
<b>Hoeveelheid (gewicht - aantal)</b>	<ul style="list-style-type: none"><li>• 5,00 kg - 1 stuk</li></ul>
<b>Totaal gewicht</b>	5,00 kg
<b>Eenvoudig bereikbaar</b>	Ja
<b>Bevestigingswijze</b>	<ul style="list-style-type: none"><li>• Verlijmd, ingegoten, versmeerd</li></ul>
<b>Identificatiemethode</b>	Een monstername door de asbestdeskundige met laboanalyse door een asbestlabo.
<b>Destructieve handeling voor identificatie</b>	Nee

- Zorg voor een veilig beheer. Vermijd het beschadigen van het asbestmateriaal. Controleer de toestand jaarlijks op wijzigingen.

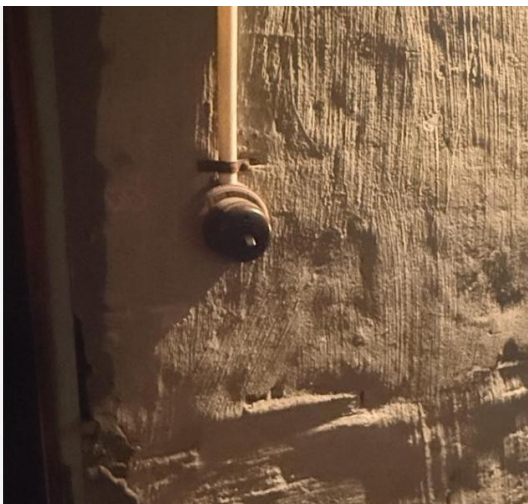
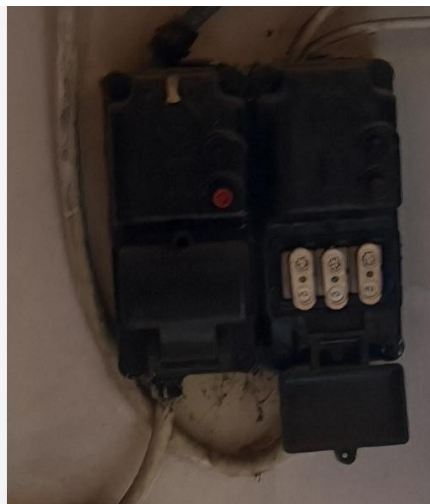
Beschrijving	elektrische toepassingen
Omgeving	Binnen
Primaire drager	Communicatie en elektrische infrastructuur en uitrusting
Asbestmateriaal	Plaat, paneel, tablet - Type Bakeliet
Bindmiddel van asbestmateriaal	Kunststof of -hars
Gebondenheid op basis van bindmiddel	Hecht
Hoeveelheid (oppervlakte - dikte - aantal)	• 0,10 m <sup>2</sup> - 2,00 cm - 2 stuks
Totaal volume	0,004 m <sup>3</sup>
Eenvoudig bereikbaar	Ja
Bevestigingswijze	• Geschroefd
Identificatiemethode	De asbestdeskundige beoordeelt het materiaal als asbestverdacht en dus asbesthoudend, en dit zonder monstername.  Motivatie: De monstername brengt andere schade aan dan schade die inherent is aan de monstername.
Destructieve handeling voor identificatie	Nee
