Asbestinventarisatetest

Venstraat 27, 2580 Putte

Attestnummer : 20260505-000401.000

Uitgegeven op : 05.05.2026

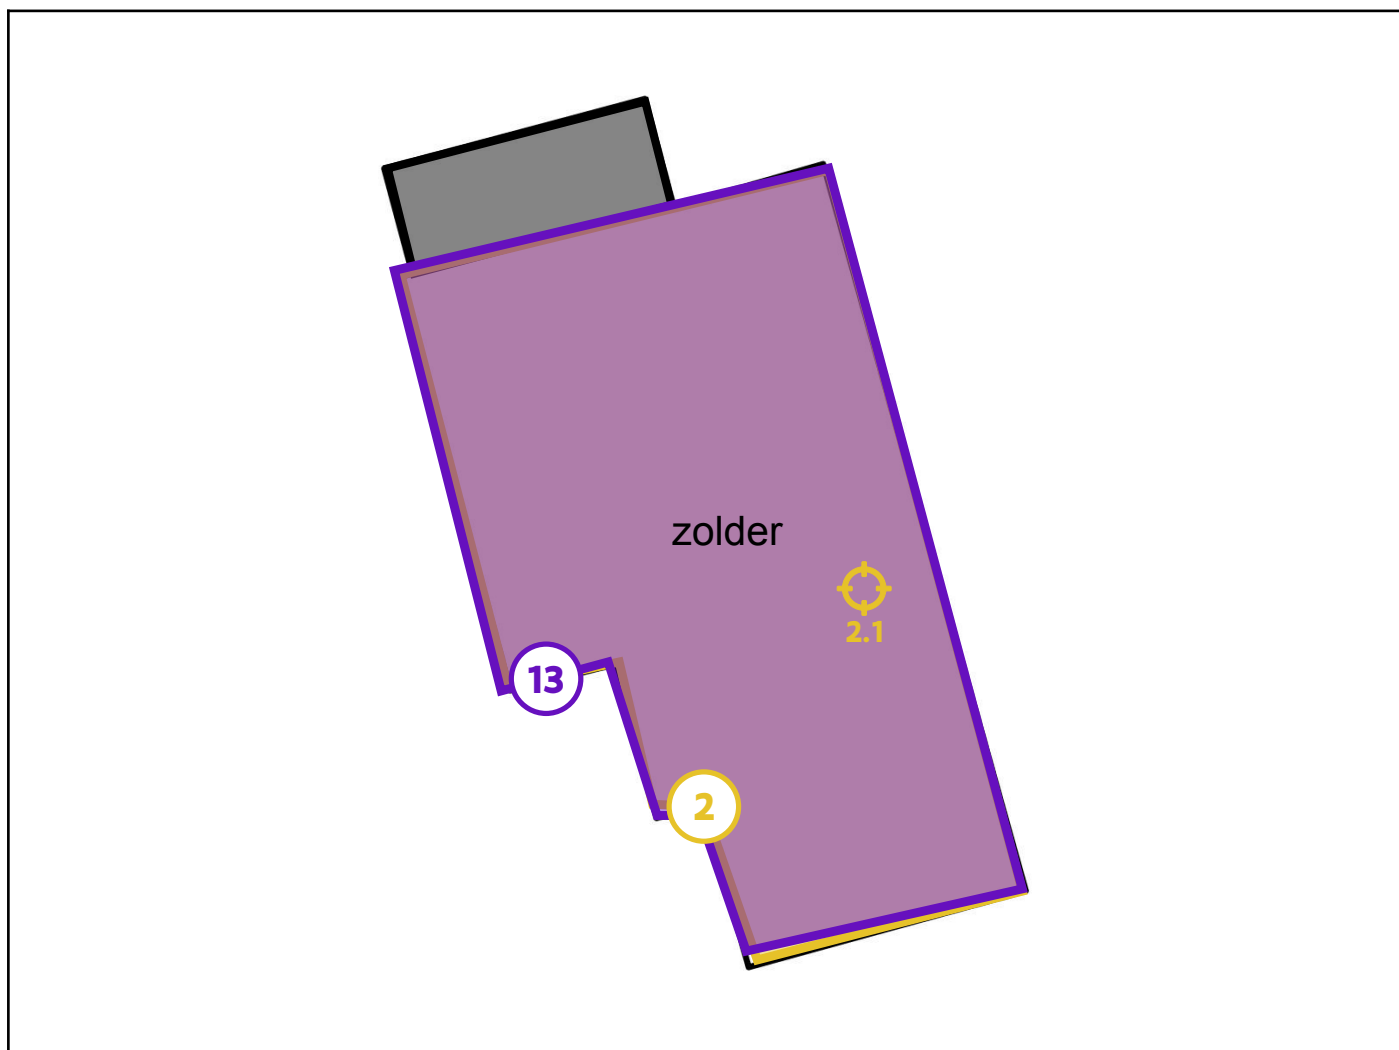
Plan 1.4: Zolder

Beschrijving	Type	Actie
2. Onderdakplaten Hoofdgebouw	Asbestmateriaal	Zorgvuldig beheren
2.1 Code: M01	Puntmonster	-
13. dakbedekking	Overige ruimte of materiaal	-

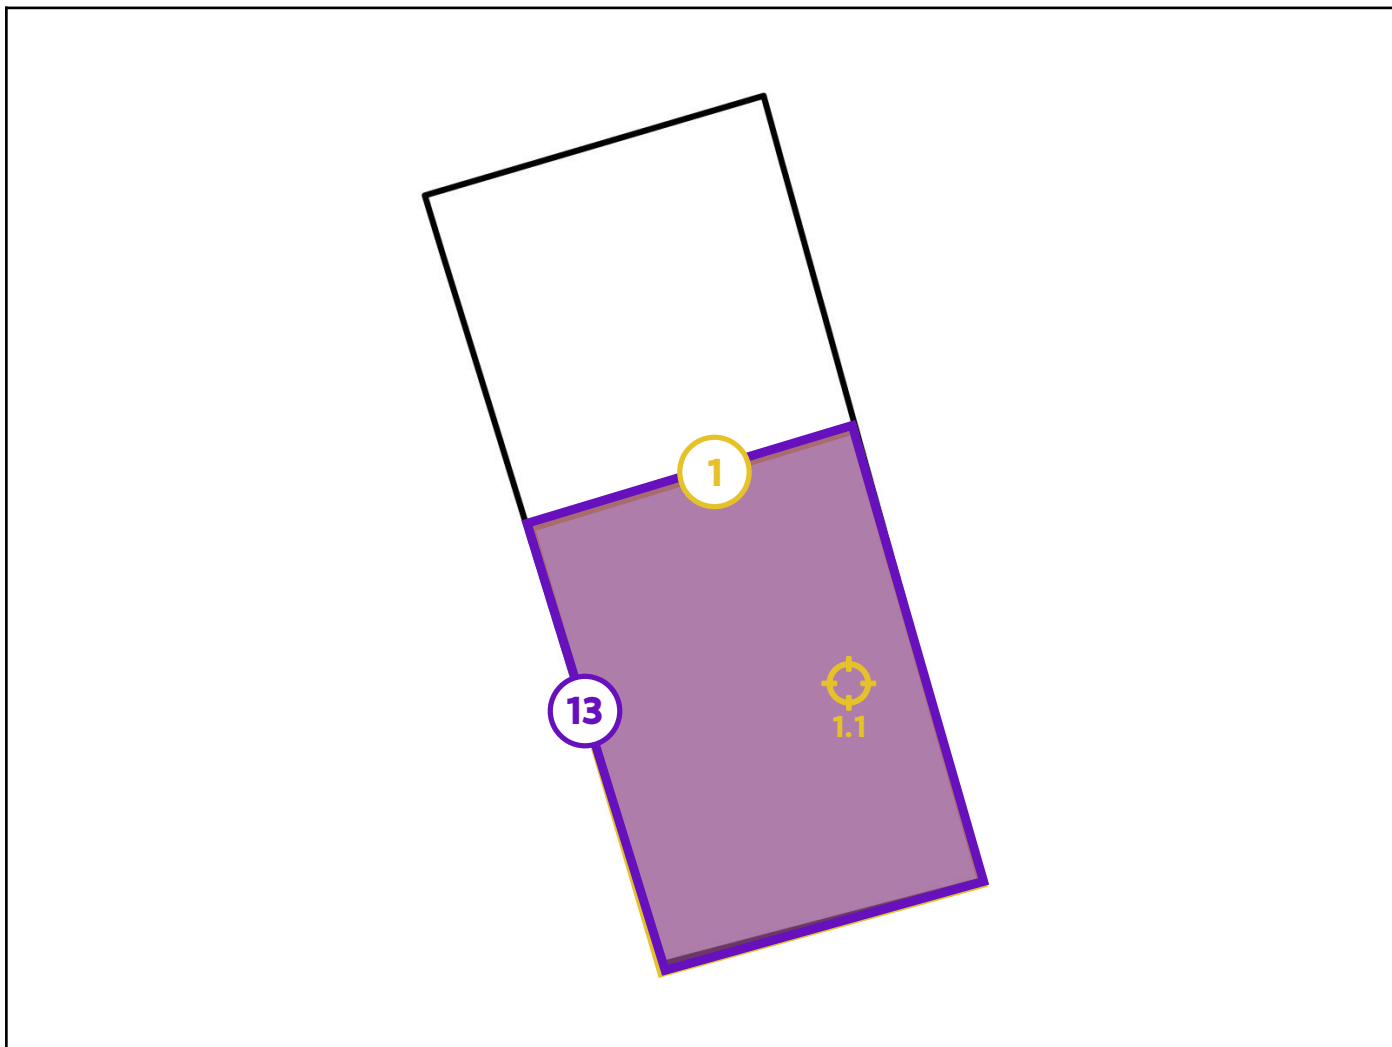
Plan 2.1: Bijgebouw

Beschrijving	Type	Actie
1. Onderdakplaten bijgebouw	Asbestmateriaal	Zorgvuldig beheren
1.1 Code: M06	Puntmonster	-
13. dakbedekking	Overige ruimte of materiaal	-

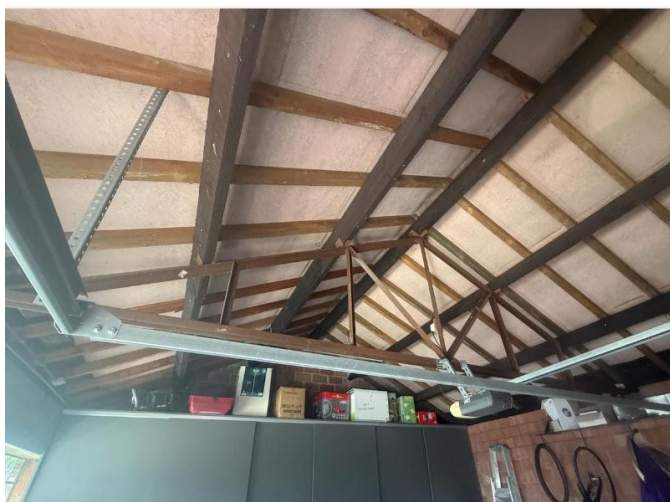
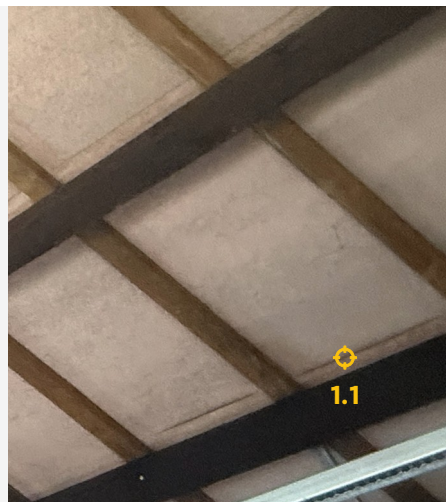
Het asbestmateriaal valt onder de mijlpaal van 2040.

Eindbeoordeling materiaalrisico	Laag materiaalrisico en/of verlaagde kans op vezelvrijgave
---------------------------------	--

#	Type	Referentie	Resultaat
1.1	Puntmonster	M06	Chrysotiel

Beschrijving	Onderdakplaten bijgebouw
Omgeving	Binnen
Primaire drager	Schuin dak
Asbestmateriaal	Plaat, paneel, tablet - Type Menuiserite
Bindmiddel van asbestmateriaal	Cement
Gebondenheid op basis van bindmiddel	Hecht
Hoeveelheid (oppervlakte - dikte - aantal)	<ul style="list-style-type: none">• 60,00 m² - 1,00 cm - 1 stuk
Totaal volume	0,60 m ³
Eenvoudig bereikbaar	Ja
Bevestigingswijze	<ul style="list-style-type: none">• Genageld, geniet
Identificatiemethode	Een monstername door de asbestdeskundige met laboanalyse door een asbestlabo.
Destructieve handeling voor identificatie	Nee

- Zorg voor een veilig beheer. Vermijd het beschadigen van het asbestmateriaal. Controleer de toestand jaarlijks op wijzigingen.

- Eenvoudige handelingen: mag via doe-het-zelf of door werknemer(s) met opleidingsattest eenvoudige handelingen
Deze toepassing kan door een aannemer die over een opleidingsattest eenvoudige handelingen beschikt of door een particulier (doe-het-zelf), verwijderd worden indien er geen verhoogd risico op vrijgave van asbestvezels (max. concentratie 0,01 vezels/cm³ - CODEX Art. VI.3-54) ontstaat en de toepassing voorafgaand en tijdens wordt gefixeerd/bevochtigd; de individuele elementen zonder machinale werktuigen en zonder breken of gooien een voor een losgemaakt worden; en ten slotte luchtdicht en dubbelverpakt (conform de richtlijnen van het recyclagepark) weggevoerd worden naar een erkend afvalpunt (recyclagepark).
In de zone mogen geen derden en/of minderjarigen aanwezig zijn en moet elke betrokken persoon steeds gepaste persoonlijke beschermingsmiddelen (FFP3 wegwerpmasker of halfgelaadsmasker met P3 filter +

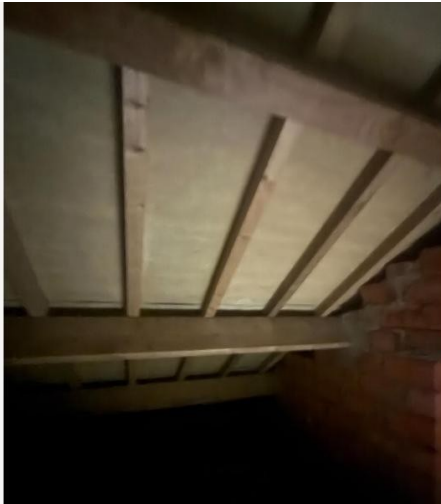
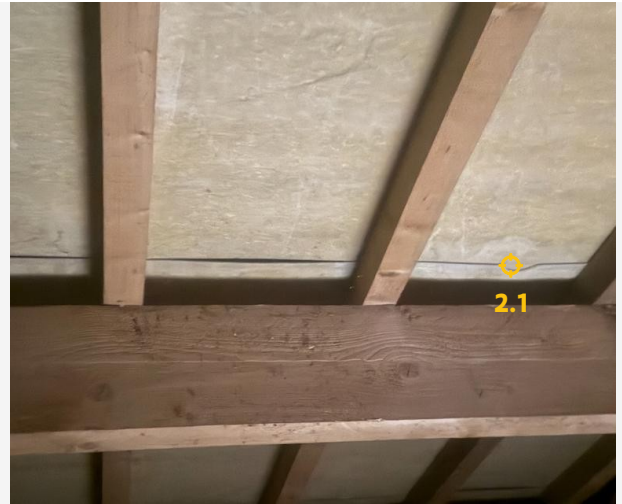
Het asbestmateriaal valt onder de mijlpaal van 2040.

Eindbeoordeling materiaalrisico	Laag materiaalrisico en/of verlaagde kans op vezelvrijgave
---------------------------------	--

#	Type	Referentie	Resultaat
2.1	Puntmonster	M01	Chrysotiel

Beschrijving	Onderdakplaten Hoofdgebouw
Omgeving	Binnen
Primaire drager	Schuin dak
Asbestmateriaal	Plaat, paneel, tablet - Type Menuiserie
Bindmiddel van asbestmateriaal	Cement
Gebondenheid op basis van bindmiddel	Hecht
Hoeveelheid (oppervlakte - dikte - aantal)	<ul style="list-style-type: none">• 175,00 m² - 1,00 cm - 1 stuk
Totaal volume	1,75 m ³
Eenvoudig bereikbaar	Ja
Bevestigingswijze	<ul style="list-style-type: none">• Genageld, geniet
Identificatiemethode	Een monstername door de asbestdeskundige met laboanalyse door een asbestlabo.
Destructieve handeling voor identificatie	Nee

- Zorg voor een veilig beheer. Vermijd het beschadigen van het asbestmateriaal. Controleer de toestand jaarlijks op wijzigingen.

- Eenvoudige handelingen: mag via doe-het-zelf of door werknemer(s) met opleidingsattest eenvoudige handelingen
Deze toepassing kan door een aannemer die over een opleidingsattest eenvoudige handelingen beschikt of door een particulier (doe-het-zelf), verwijderd worden indien er geen verhoogd risico op vrijgave van asbestvezels (max. concentratie 0,01 vezels/cm³ - CODEX Art. VI.3-54) ontstaat en de toepassing voorafgaand en tijdens wordt gefixeerd/bevochtigd; de individuele elementen zonder machinale werktuigen en zonder breken of gooien een voor een losgemaakt worden; en ten slotte luchtdicht en dubbelverpakt (conform de richtlijnen van het recyclagepark) weggevoerd worden naar een erkend afvalpunt (recyclagepark).
In de zone mogen geen derden en/of minderjarigen aanwezig zijn en moet elke betrokken persoon steeds gepaste persoonlijke beschermingsmiddelen (FFP3 wegwerpmasker of halfgelaadsmasker met P3 filter +

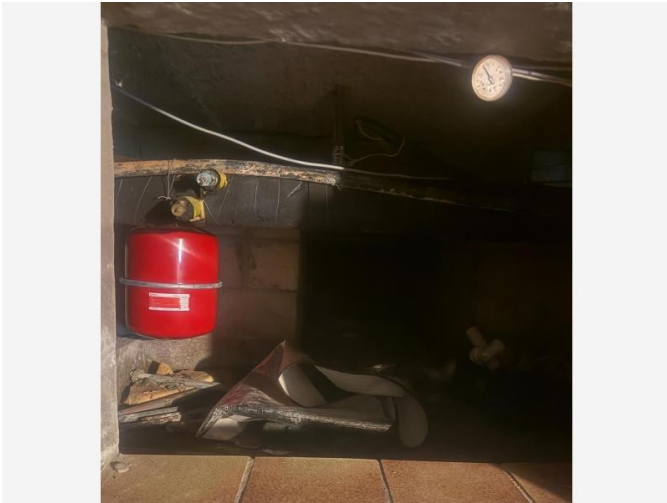
Situeringfoto

Permanente beperking

Reden: Het te onderzoeken materiaal situeert zich hoger dan 3,50 m te rekenen vanaf een veilige ondergrond

Uitleg van de asbestdeskundige: hoogte lager dan 1,50m.

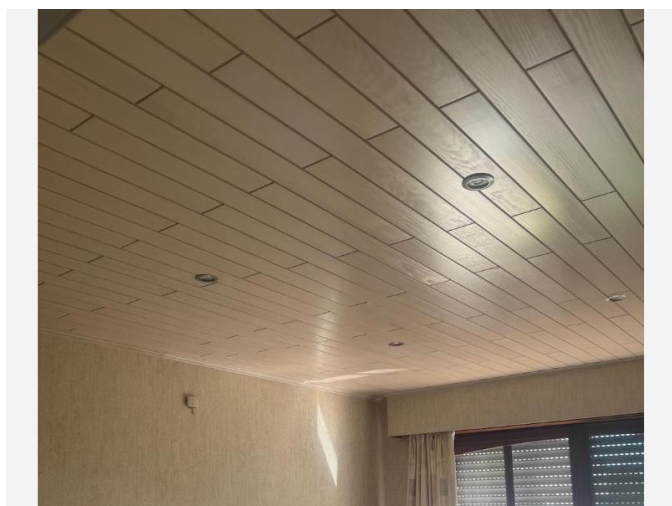
Situeringsfoto

Achter het vals plafond zouden mogelijks asbestverdachte toepassingen aanwezig kunnen zijn.

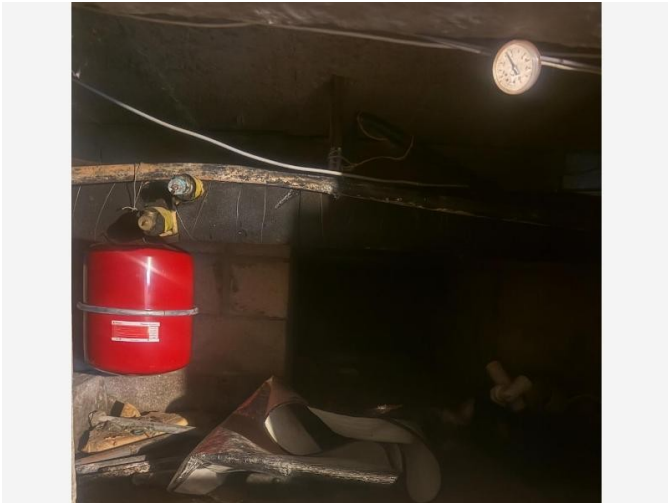
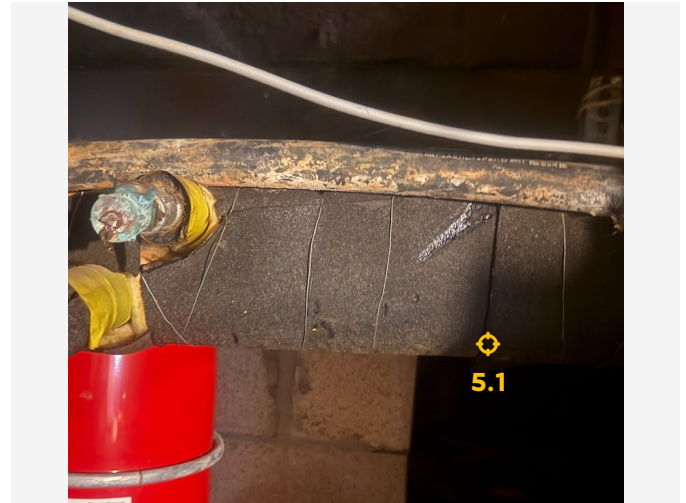
Fiche 5: Leidingisolatie (bitumen)

Geen asbest

#	Type	Referentie	Resultaat
5.1	Puntmonster	M05	Geen asbest

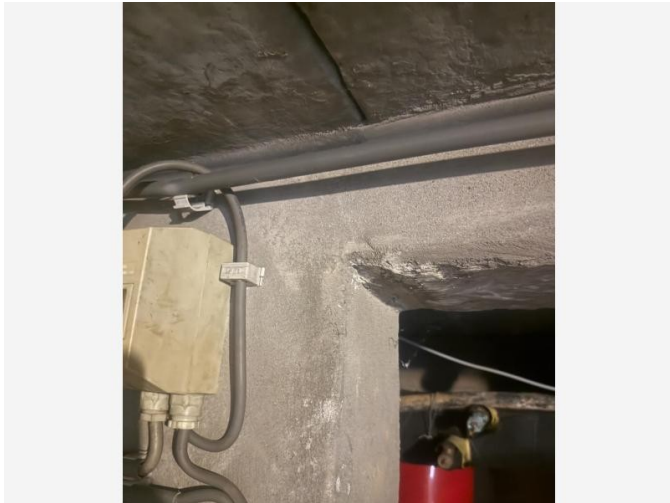
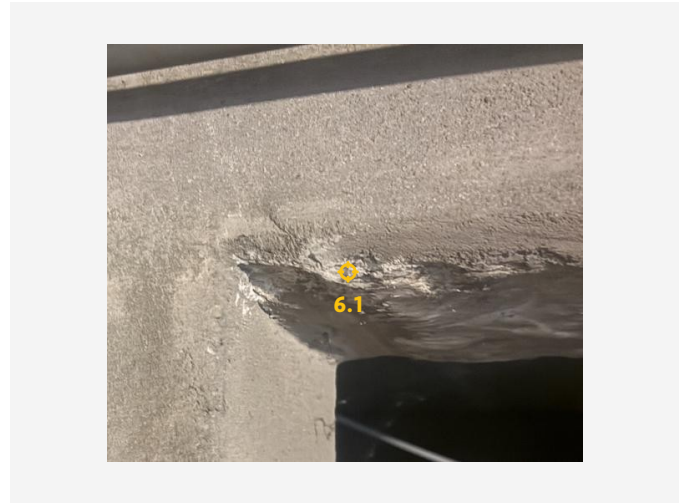
Fiche 6: Cementering kelder

Geen asbest

#	Type	Referentie	Resultaat
6.1	Mengmonster	M04	Geen asbest

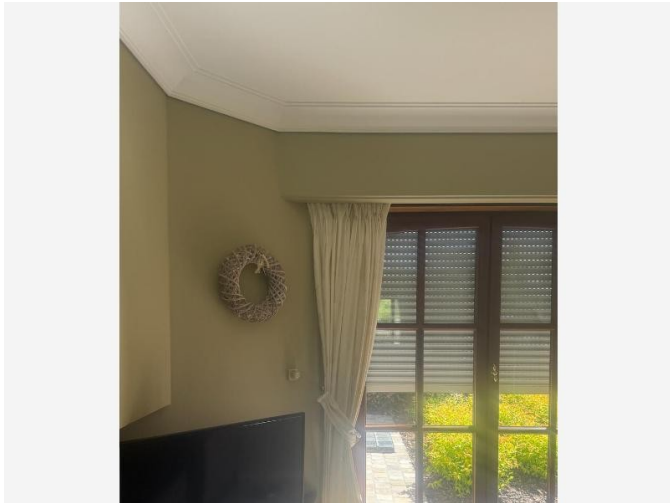
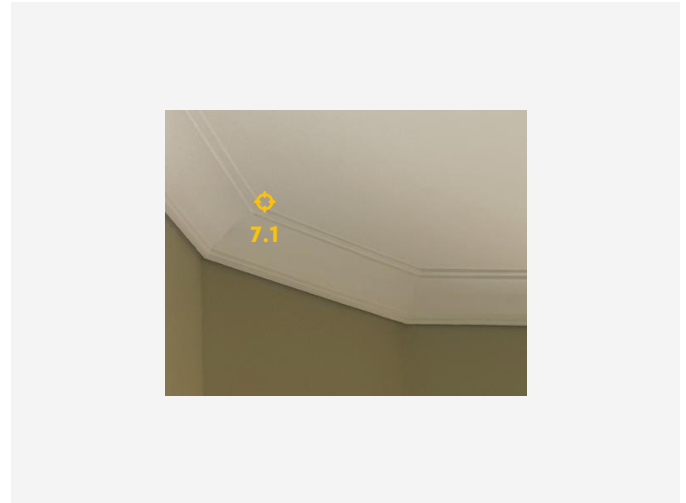
Fiche 7: Pleister plafond

Geen asbest

#	Type	Referentie	Resultaat
7.1	Mengmonster	M03	Geen asbest

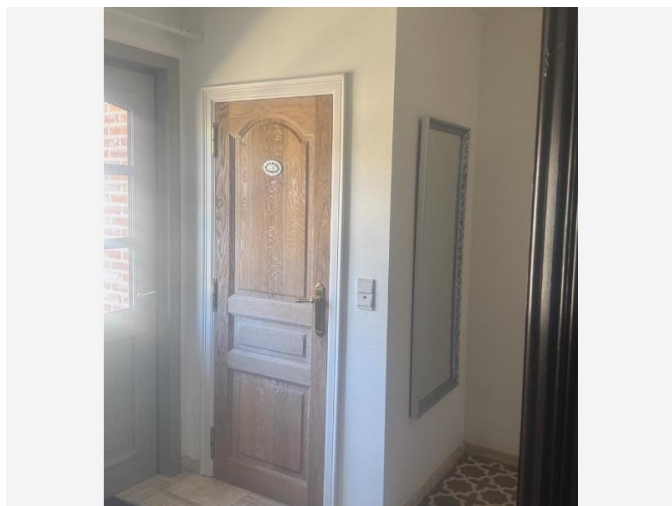
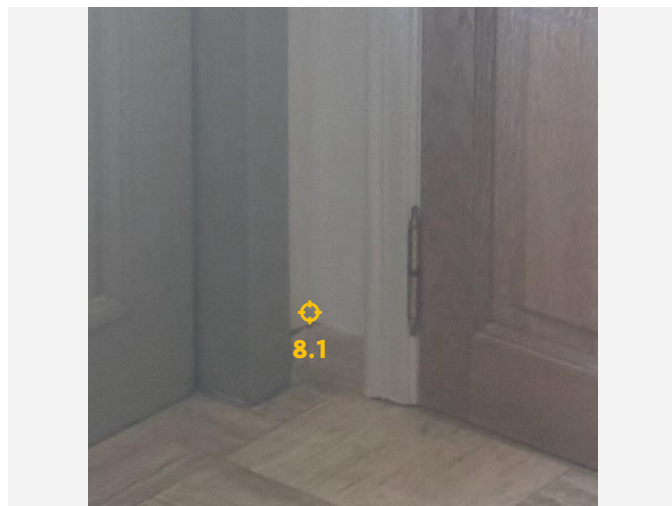
Fiche 8: Pleister muren

Geen asbest

#	Type	Referentie	Resultaat
8.1	Mengmonster	M02	Geen asbest
